**RAPPORT DE MISSION DE REPÉRAGE DES MATÉRIAUX ET PRODUITS CONTENANT DE  
L'AMIANTE  
AVANT TRAVAUX**

| <b>Rapport n° :</b> | <b>2CM16-23</b> | <b>Date de visite :</b> | <b>10/08/2016</b> |

*Lieu d'intervention : 173 Avenue Paul Vaillant Couturier - 93000 BOBIGNY*

Type de bien : Tribunal de Bobigny – Locaux techniques  
Lots du bien : NC  
Nombre de niveau(x) : NC  
Année de construction : NC  
Descriptif sommaire : Locaux techniques

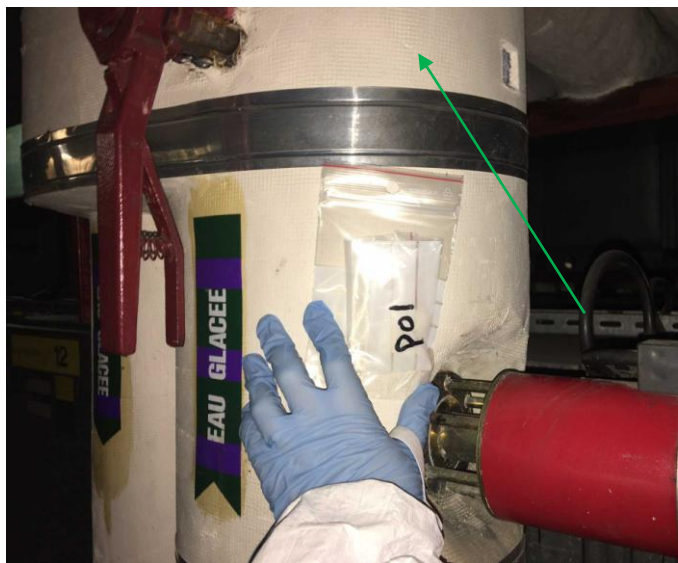
| Photographie n° 1 | Photographie n° 2 |
|---|---|
| P01 | P02 |

| Désignation | Composant de la construction | Parties du composant vérifié | Localisation | Numéro échantillon ou identification (1) | Méthode (2) | Présence amiante | |
|---|---|---|---|---|---|---|---|
| Local T01 | Conduits de fluide | Enveloppe de calorifuges | Calorifuges eau glacé | P001 | Analyse | | Non |

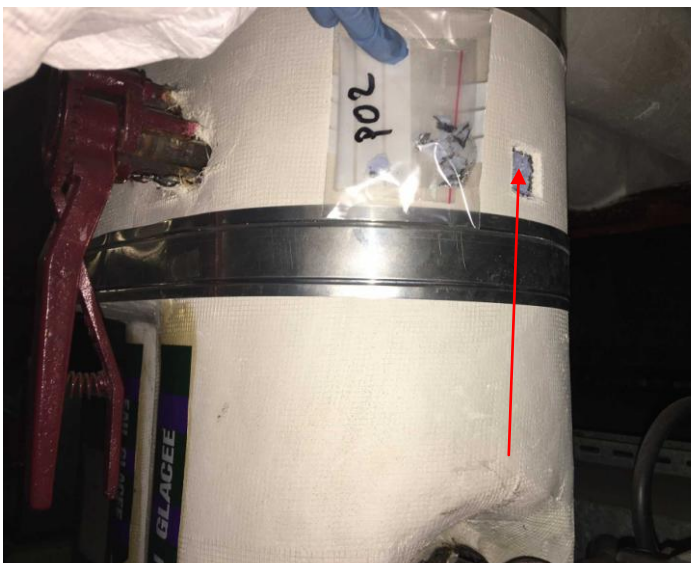
| Désignation | Composant de la construction | Parties du composant vérifié | Localisation | Numéro échantillon ou identification (1) | Méthode (2) | Présence amiante | |
|---|---|---|---|---|---|---|---|
| <b>Local T01</b> | <b>Conduits de fluide</b> | <b>Matériaux bitumineux sur isolant bleu</b> | <b>Calorifuges eau glacé</b> | <b>P002</b> | <b>Analyse</b> | <b>Oui</b> | |

| Codification d'un matériau ou produit et codes couleurs | | |
|---|---|---|
| <b>Couche bitumineuse sur isolant bleu</b> | <b>P02</b> | <b>Contient des fibres d'amiante après analyses</b> |

| N° éch. | Référence client | Description visuelle de la couche | Technique utilisée | Préparation | | Résultats |
|---|---|---|---|---|---|---|
| 002 | P002 - Local T01 - Conduits de fluide-Matériaux bitumineux sur pare vapeur | Matériau souple bitumineux (noir) ; matériau de type mousse (bleu) | MET * | 1 | Calcination et attaque acide (méthode interne de traitement) | Fibres d'amiante de type chrysotile |

Nous vous rappelons que des dispositions spécifiques de protection des travailleurs intervenant sur les matériaux et produits contenant de l'amiante sont stipulées dans le cadre du code du travail. Elles comprennent notamment l'obligation d'élaborer une analyse de risque et un mode opératoire validé par des mesures d'empoussièrement.

Nous vous conseillons de faire appel à un maître d'œuvre spécialisé pour concevoir le projet de suppression de l'amiante et à une entreprise spécialisée pour réaliser les investigations approfondies avec sondages destructifs et les travaux de démolition conformément aux recommandations de la CNAMTS, des CARSAT – CRAM – CGSS, des guides de l'INRS et de l'OPPBTP, et des directives de l'inspection du travail.

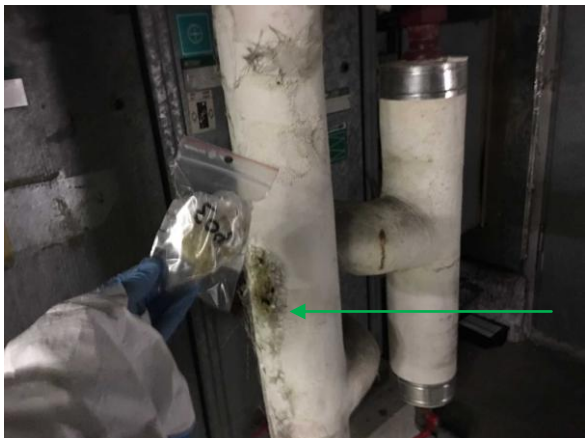
| Photographie n° 1 | Photographie n° 2 |
|---|---|
| P03 | P04 |

| Désignation | Composant de la construction | Parties du composant vérifié | Localisation | Numéro échantillon ou identification (1) | Méthode (2) | Présence amiante | |
|---|---|---|---|---|---|---|---|
| Local T01 | Conduits de fluide | Enveloppe de calorifuges + isolant | Calorifuges eau chaude | P003 | Analyse | | Non |

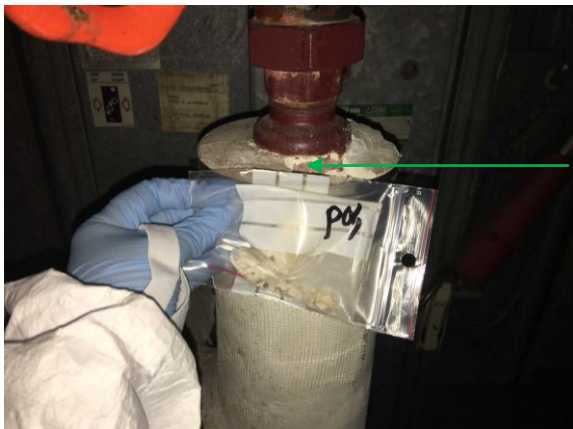
| Désignation | Composant de la construction | Parties du composant vérifié | Localisation | Numéro échantillon ou identification (1) | Méthode (2) | Présence amiante | |
|---|---|---|---|---|---|---|---|
| Local T01 | Conduits de fluide | Couche plâtreuse de rebouchage | Calorifuges eau chaude | P004 | Analyse | | Non |

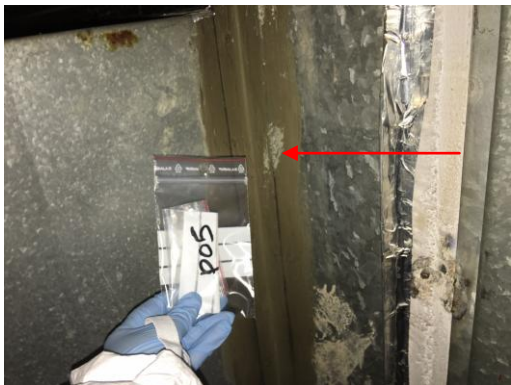
| Photographie n° 1 | Photographie n° 2 |
|---|---|
| P05 | P06 |

| Désignation | Composant de la construction | Parties du composant vérifié | Localisation | Numéro échantillon ou identification (1) | Méthode (2) | Présence amiante | |
|---|---|---|---|---|---|---|---|
| <b>Local T01</b> | <b>Conduits de fluide</b> | <b>Mastic marron</b> | <b>Gaine de ventilation</b> | <b>P005</b> | <b>Analyse</b> | <b>Oui</b> | |

| Codification d'un matériau ou produit et codes couleurs | | |
|---|---|---|
| <b>Mastic Marron</b> | <b>P05</b> | <b>Contient des fibres d'amiante après analyses</b> |

| N° éch. | Référence client | Description visuelle de la couche | Technique utilisée | Préparation | | Résultats |
|---|---|---|---|---|---|---|
| 005 | P005 - Local T01 - Conduits de fluide-Mastic marron | Matériau souple de type mastic (gris) | MET * | 1 | Calcination et attaque acide (méthode interne de traitement) | Fibres d'amiante de type chrysotile |

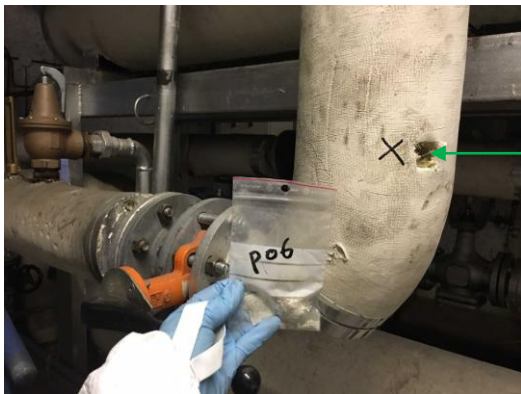
| Désignation | Composant de la construction | Parties du composant vérifié | Localisation | Numéro échantillon ou identification (1) | Méthode (2) | Présence amiante | |
|---|---|---|---|---|---|---|---|
| Chaufferie - Réseau primaire | Conduits de fluide | Calorifuge bande plâtreuse + isolant | Départ échangeur eau chaude | P006 | Analyse | | Non |

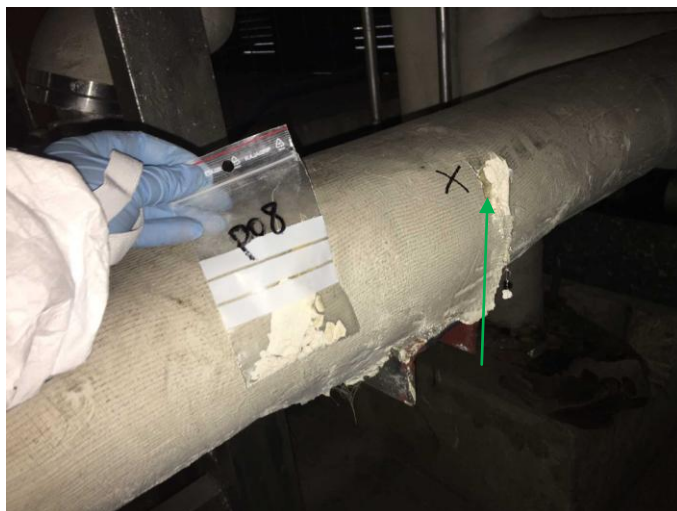
P08

| Désignation | Composant de la construction | Parties du composant vérifié | Localisation | Numéro échantillon ou identification (1) | Méthode (2) | Présence amiante | |
|---|---|---|---|---|---|---|---|
| Chaufferie - Réseau primaire | Conduits de fluide | Calorifuge bande plâtreuse + isolant | Retour eau surchauffée | P008 | Analyse | | Non |

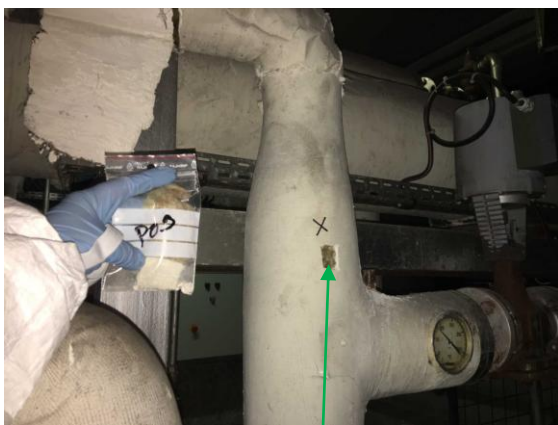
P09

| Désignation | Composant de la construction | Parties du composant vérifié | Localisation | Numéro échantillon ou identification (1) | Méthode (2) | Présence amiante | |
|---|---|---|---|---|---|---|---|
| Chaufferie - Réseau primaire | Conduits de fluide | Calorifuge bande plâtreuse + isolant | Aller-retour surchauffée | P009 | Analyse | | Non |

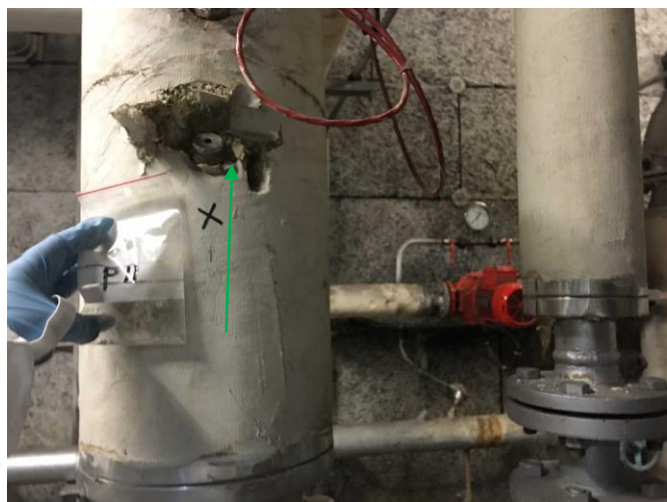
P11

| Désignation | Composant de la construction | Parties du composant vérifié | Localisation | Numéro échantillon ou identification (1) | Méthode (2) | Présence amiante | |
|---|---|---|---|---|---|---|---|
| Chaufferie - Réseau secondaire | Conduits de fluide | Calorifuge bande plâtreuse + isolant | Départ alimentation idex eau chaude | P011 | Analyse | | Non |

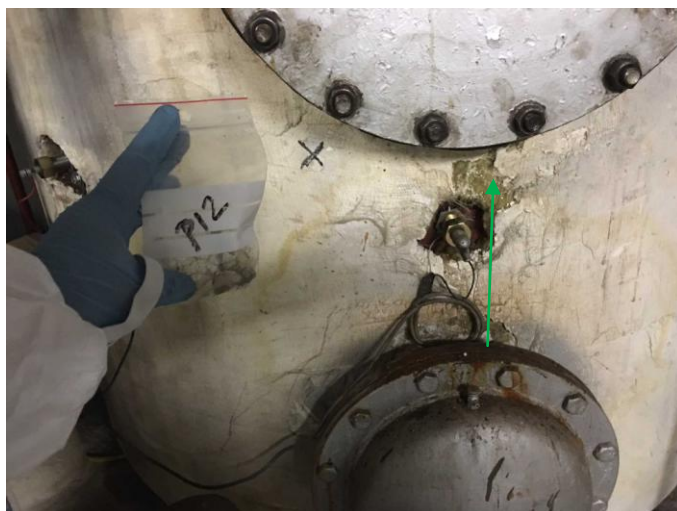
P12

| Désignation | Composant de la construction | Parties du composant vérifié | Localisation | Numéro échantillon ou identification (1) | Méthode (2) | Présence amiante | |
|---|---|---|---|---|---|---|---|
| Chaufferie - Réseau primaire | Conduits de fluide | Calorifuge bande plâtreuse + isolant | Ballon eau chaude | P012 | Analyse | | Non |

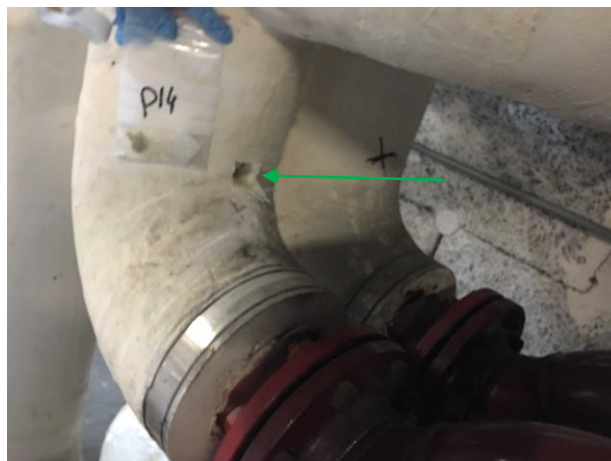
P14

| Désignation | Composant de la construction | Parties du composant vérifié | Localisation | Numéro échantillon ou identification (1) | Méthode (2) | Présence amiante | |
|---|---|---|---|---|---|---|---|
| Chaufferie - Réseau secondaire | Conduits de fluide | Calorifuge bande plâtreuse + isolant | Départ distribution eau chaude - réseau batterie CTA | P014 | Analyse | | Non |

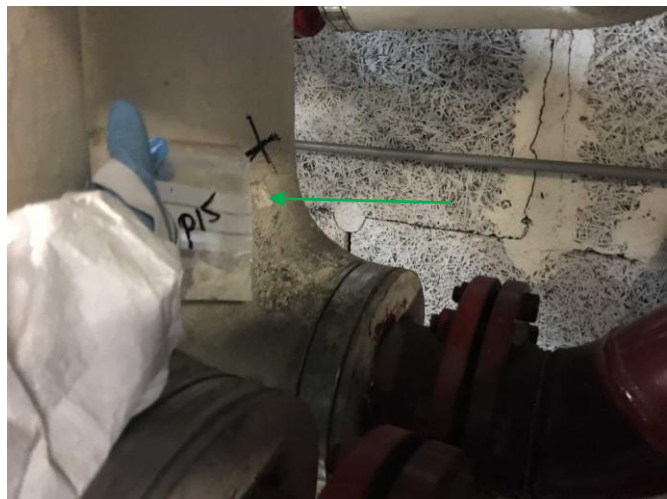
P15

| Désignation | Composant de la construction | Parties du composant vérifié | Localisation | Numéro échantillon ou identification (1) | Méthode (2) | Présence amiante | |
|---|---|---|---|---|---|---|---|
| Chaufferie - Réseau secondaire | Conduits de fluide | Calorifuge bande plâtreuse + isolant | Départ distribution eau chaude - réseau statique | P015 | Analyse | | Non |

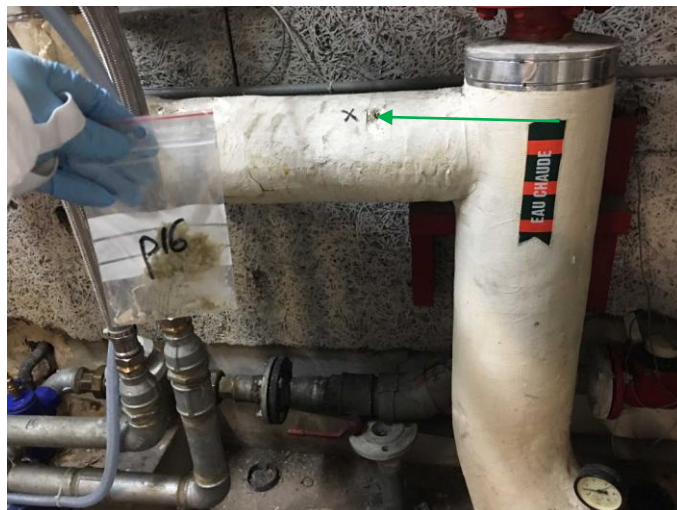
P16

| Désignation | Composant de la construction | Parties du composant vérifié | Localisation | Numéro échantillon ou identification (1) | Méthode (2) | Présence amiante | |
|---|---|---|---|---|---|---|---|
| Chaufferie - Réseau secondaire | Conduits de fluide | Calorifuge bande plâtreuse + isolant | Retour réseau batterie CTA | P016 | Analyse | | Non |

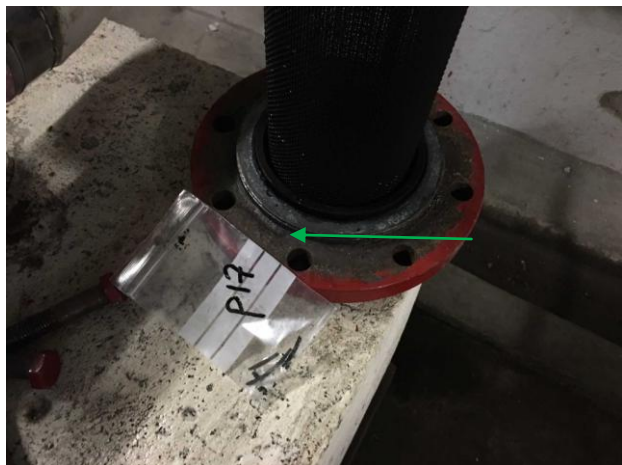
P17

| Désignation | Composant de la construction | Parties du composant vérifié | Localisation | Numéro échantillon ou identification (1) | Méthode (2) | Présence amiante | |
|---|---|---|---|---|---|---|---|
| Chaufferie - Réseau secondaire | Conduits de fluide | Joint de bride | Sur filtre à tamis - Réseau de distribution | P017 | Analyse | | Non |
