## DOSSIER DE DIAGNOSTIC TECHNIQUE

**Référence : 0021F000359-1**  
A communiquer pour toute correspondance  
Réalisé le : 22/08/2024  
Référence mandataire : Tribunal  
Judiciaire - Bâtiment archives

Tribunal Judiciaire - Bâtiment archives  
173 Avenue Paul Vaillant - Couturier  
93000 BOBIGNY

## Rapport de repérage des matériaux et produits contenant de l'amiante avant réalisation de travaux dans un immeuble bâti

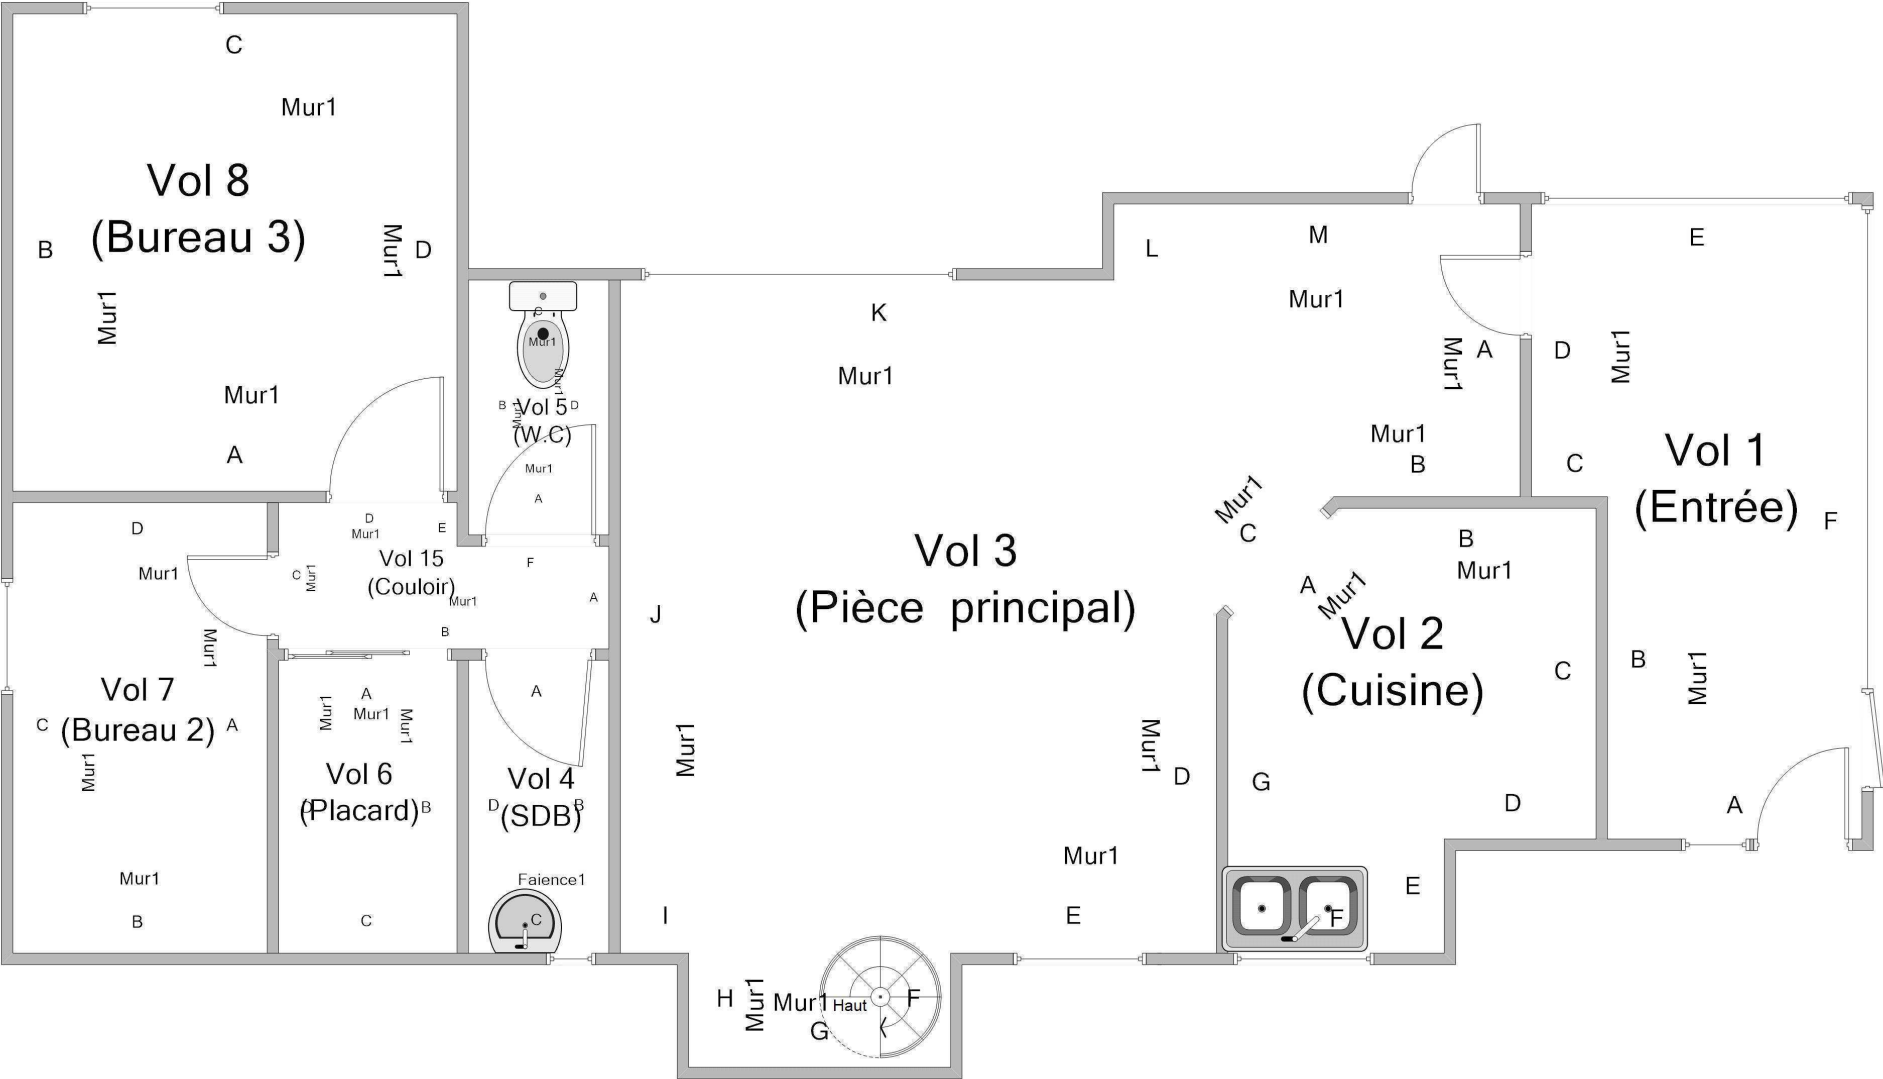
| RDC BÂTIMENT ARCHIVE - PLAN DE REPÉRAGE - ÉLÉMENTS AVEC ET SANS PLOMB | | | | Référence:<br>0021F000359-1 |

| RDC BÂTIMENT ARCHIVE - PLAN DE REPÉRAGE - ÉLÉMENTS AVEC ET SANS PLOMB | | | | Référence:<br>0021F000359-1 |
|---|---|---|---|---|
| | | | | <div></div> Volume et élément contenant du plomb |

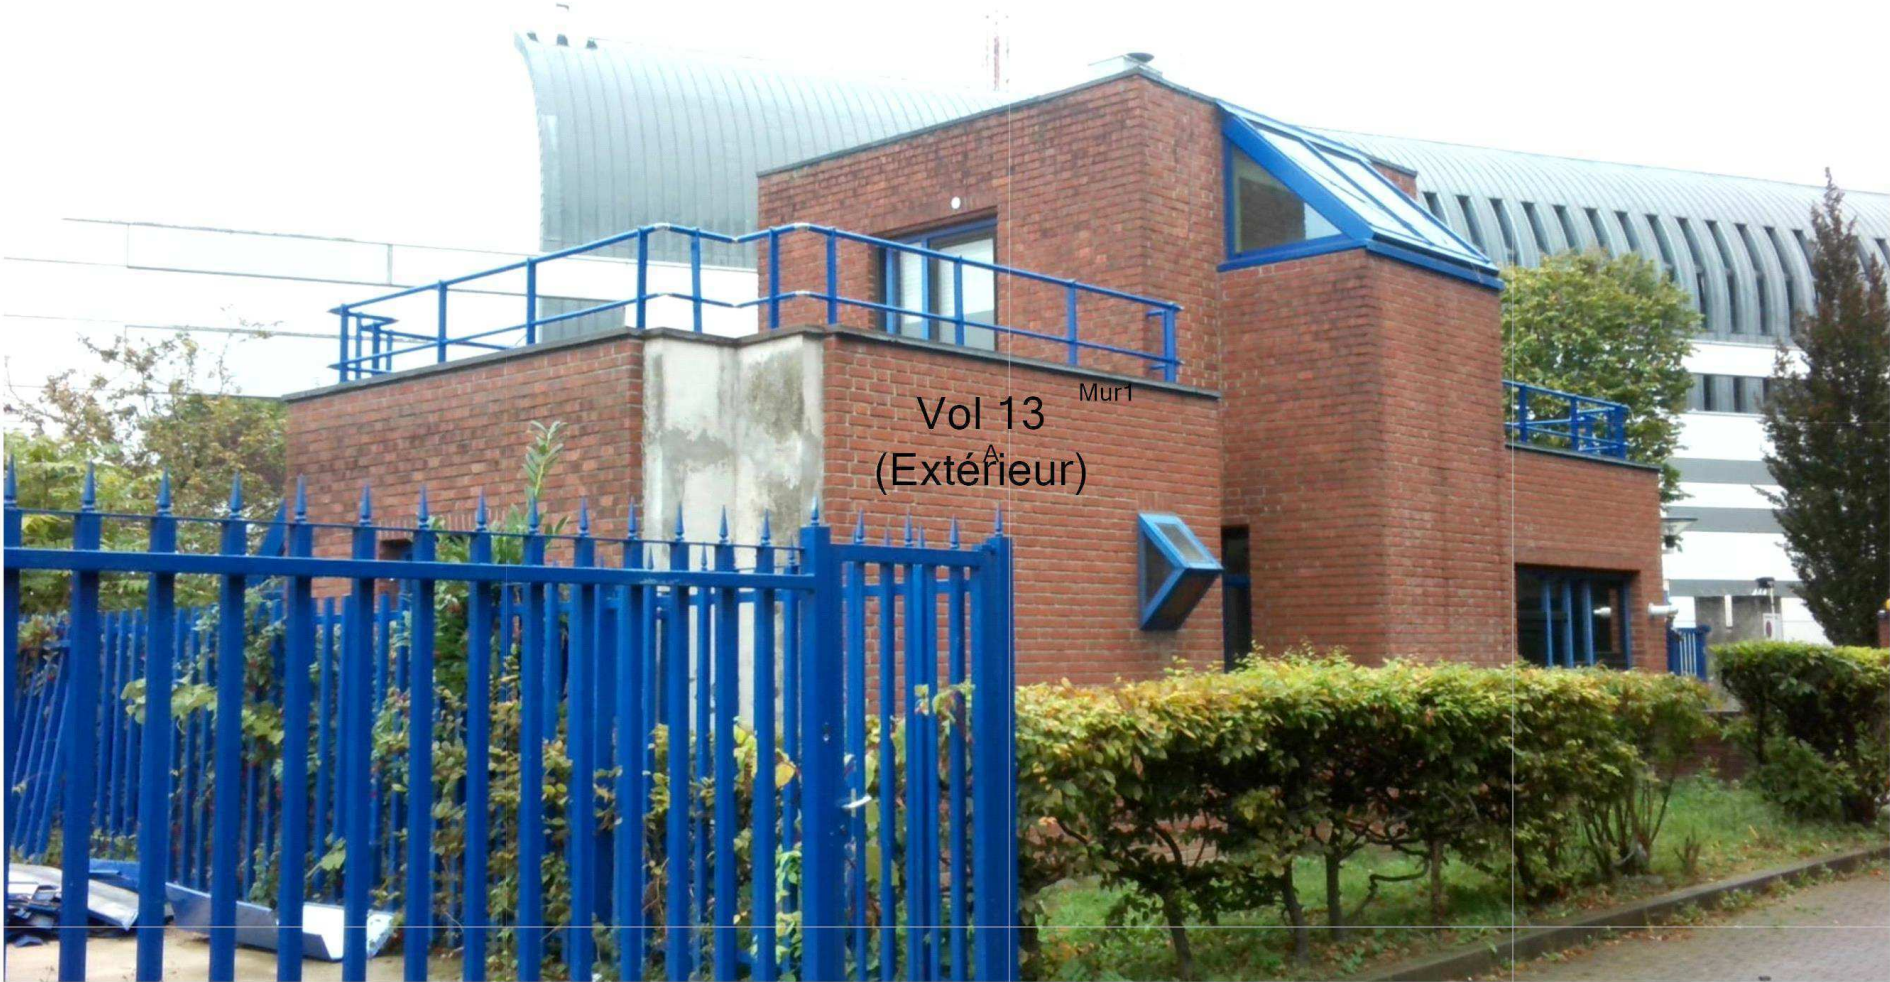
| EXTÉRIEUR BAT - PLAN DE REPÉRAGE - ÉLÉMENTS AVEC ET SANS PLOMB | | | | Référence:<br>0021F000359-1 |

| EXTÉRIEUR BAT - PLAN DE REPÉRAGE - ÉLÉMENTS AVEC ET SANS PLOMB | | | | Référence:<br>0021F000359-1 |
|---|---|---|---|---|
| | | | | <div></div> Volume et élément contenant du plomb |

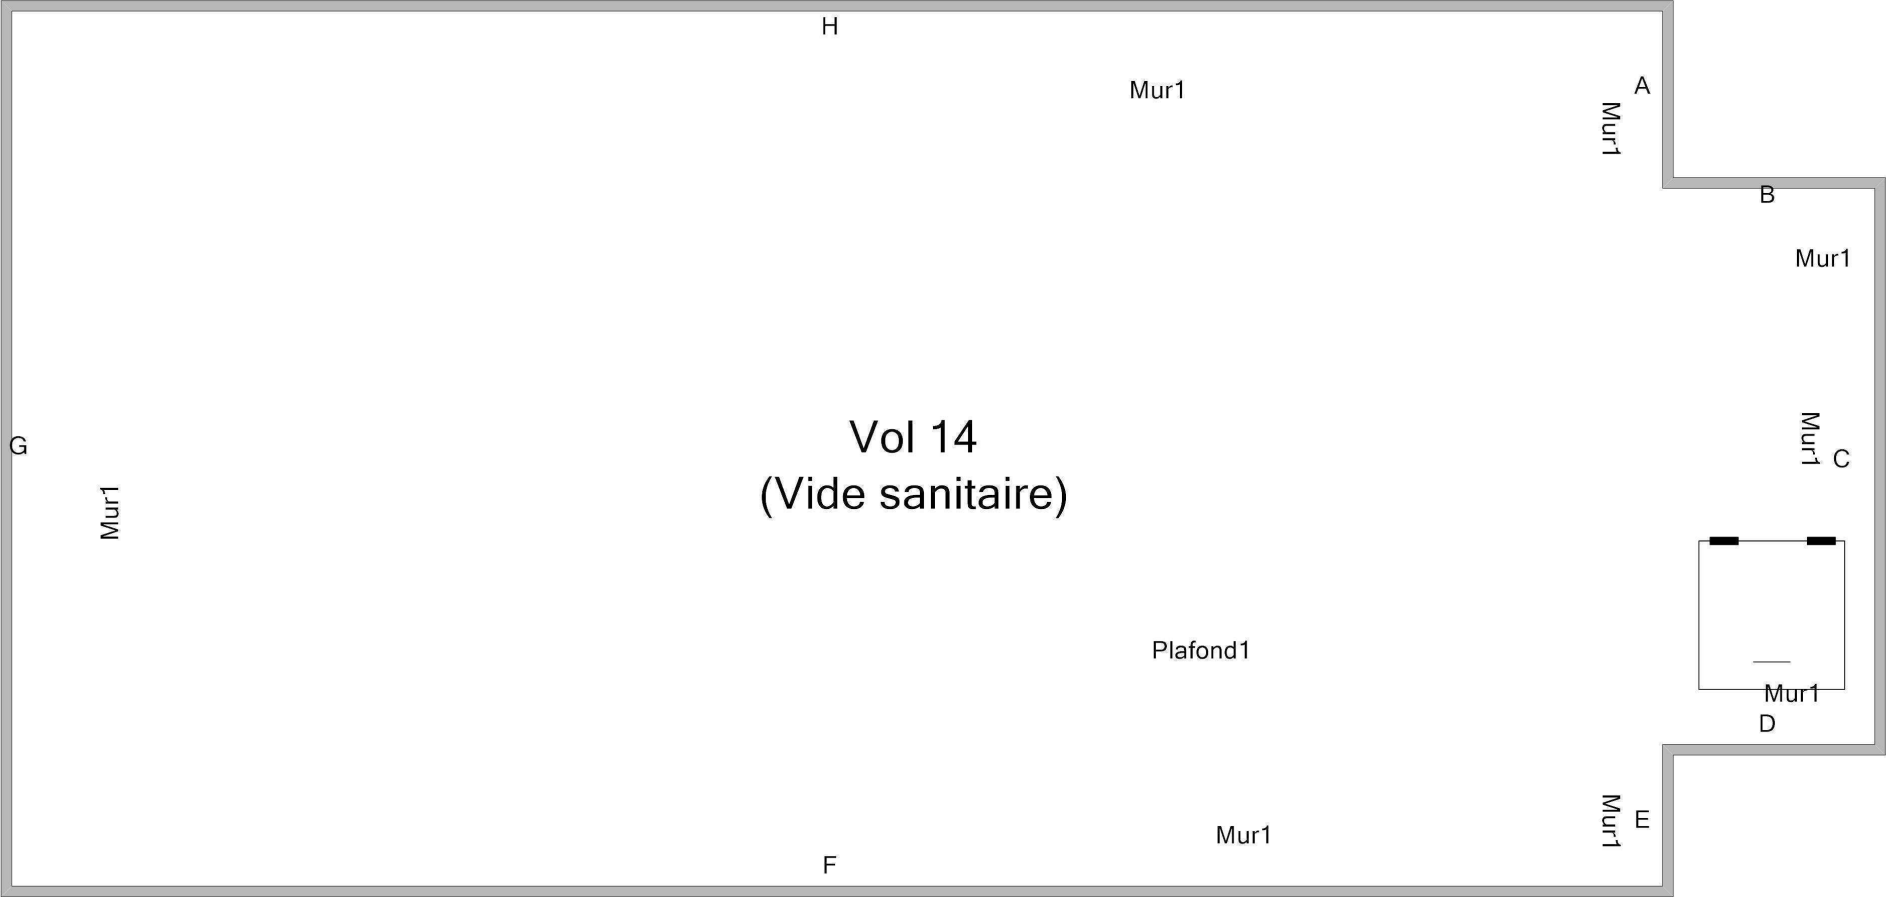
| VIDE SANITAIRE - PLAN DE REPÉRAGE - ELÉMENTS AVEC ET SANS PLOMB | | | | Référence:<br>0021F000359-1 | |

| VIDE SANITAIRE - PLAN DE REPÉRAGE - ELÉMENTS AVEC ET SANS PLOMB | | | | Référence:<br>0021F000359-1 | |
|---|--|---|---|---|---|
| | | | | | Volume et élément contenant du plomb |
