# Rapport de repérage amiante avant réalisation de travaux dans un immeuble bâti

**Rapport N° :** 29268230/S5/1/AM-RTV\_V1**Rédigé le :** 18/02/2026**Référence au programme de travaux :**Mail Prélèvement amiante réalisé le 10/11/2025 par  
Mme Clémence CHARBONNIER

**IFREMER**1625 ROUTE DE SAINTE ANNE  
29280 PLOUZANE**BATIMENT MOLE**

Description succincte du programme des travaux
Aménagement du môle avec dépose de l'enrobé et de l'enduit ciment de la paroi verticale

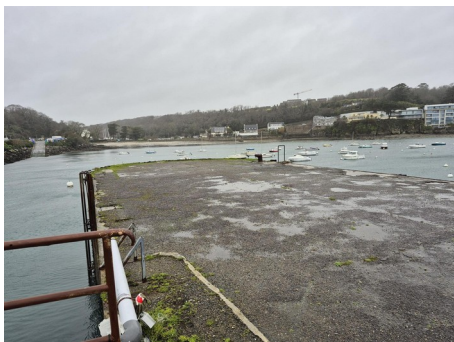
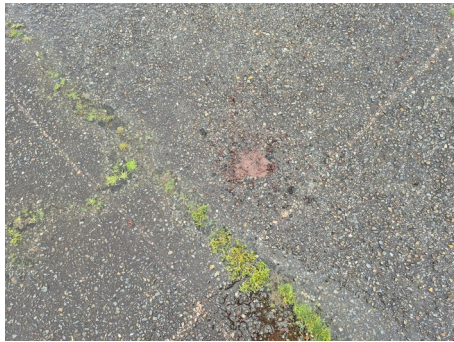
P1	ZPSO 1
Rez-de-chaussée -> Môle

Voiries -> Enrobé bitumineux des couches de voiries

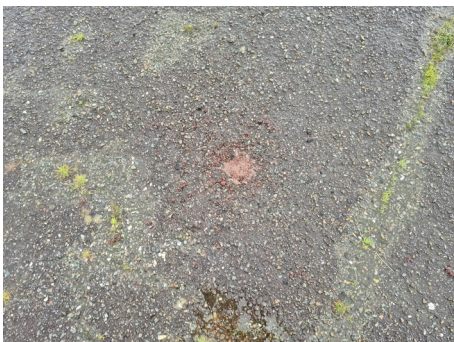
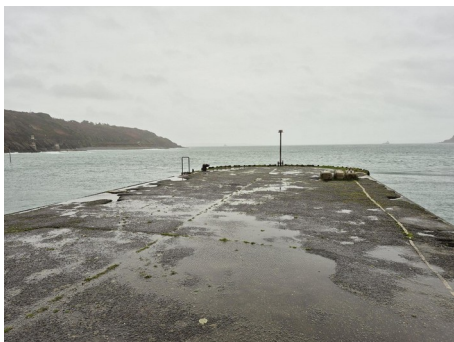
P2	ZPSO 1
Rez-de-chaussée -> Môle

Voiries -> Enrobé bitumineux des couches de voiries

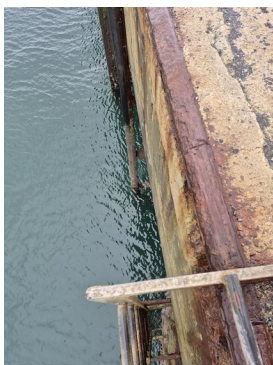
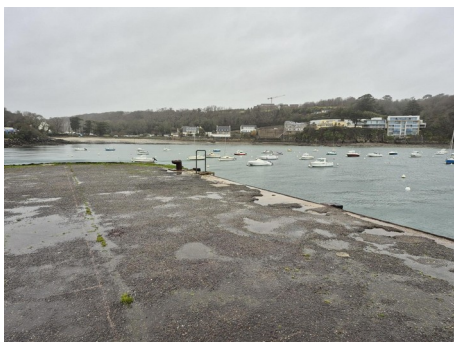
P3	ZPSO 2
Rez-de-chaussée -> Môle

Façades lourdes y compris poteaux -> Enduits extérieurs projetés, lissés ou talochés, crépis extérieurs

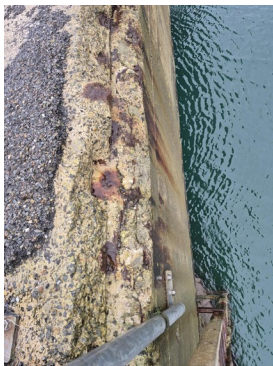
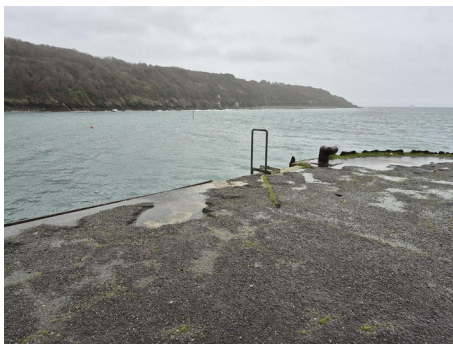
P4	ZPSO 2
Rez-de-chaussée -> Môle

Façades lourdes y compris poteaux -> Enduits extérieurs projetés, lissés ou talochés, crépis extérieurs

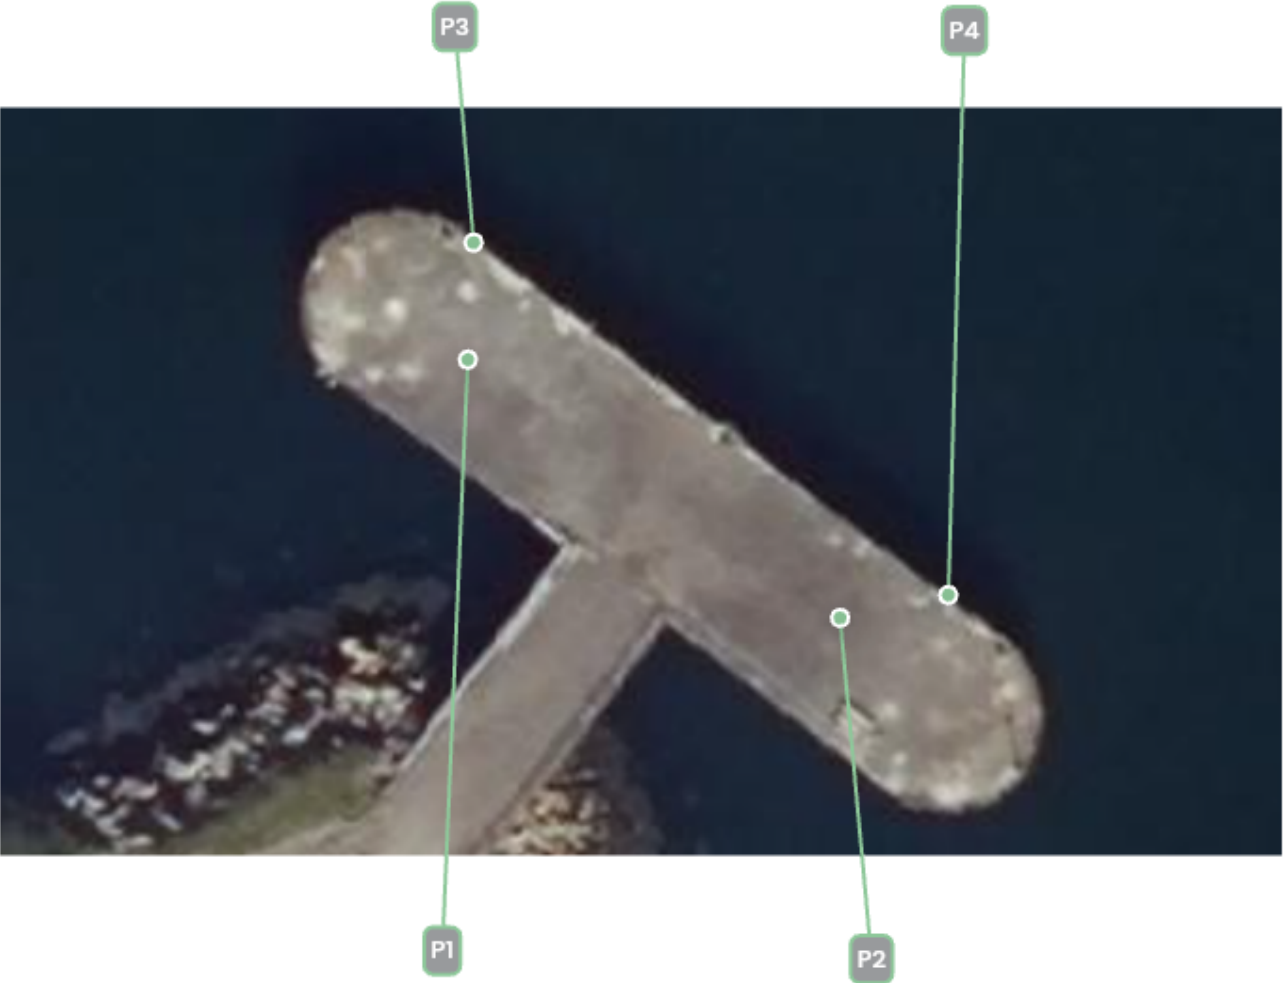
## 7.5. Croquis de repérage

PLANCHE DE REPERAGE TECHNIQUE		
La planche de repérage est indissociable du rapport		
ADRESSE	IFREMER 1625 ROUTE DE SAINTE ANNE 29280 PLOUZANE	
Localisation	Date visite	Le 08/01/2026
Rez-de-chaussée	Auteur	Arnaud JEGOUIC
	N° dossier	29268230/S5/I
	Planche	1 / 1
	Indice	1
Vue utilisée :		
Matériaux et produits contenant de l'amiante :
