Réhabilitation du quai d'accostage

1625, route de Sainte-Anne
à PLOUZANE (29)

Rapport d'étude OVA2.OF052 Version A

étude géotechnique préalable phase Principe Généraux de Construction
(G1 PGC)

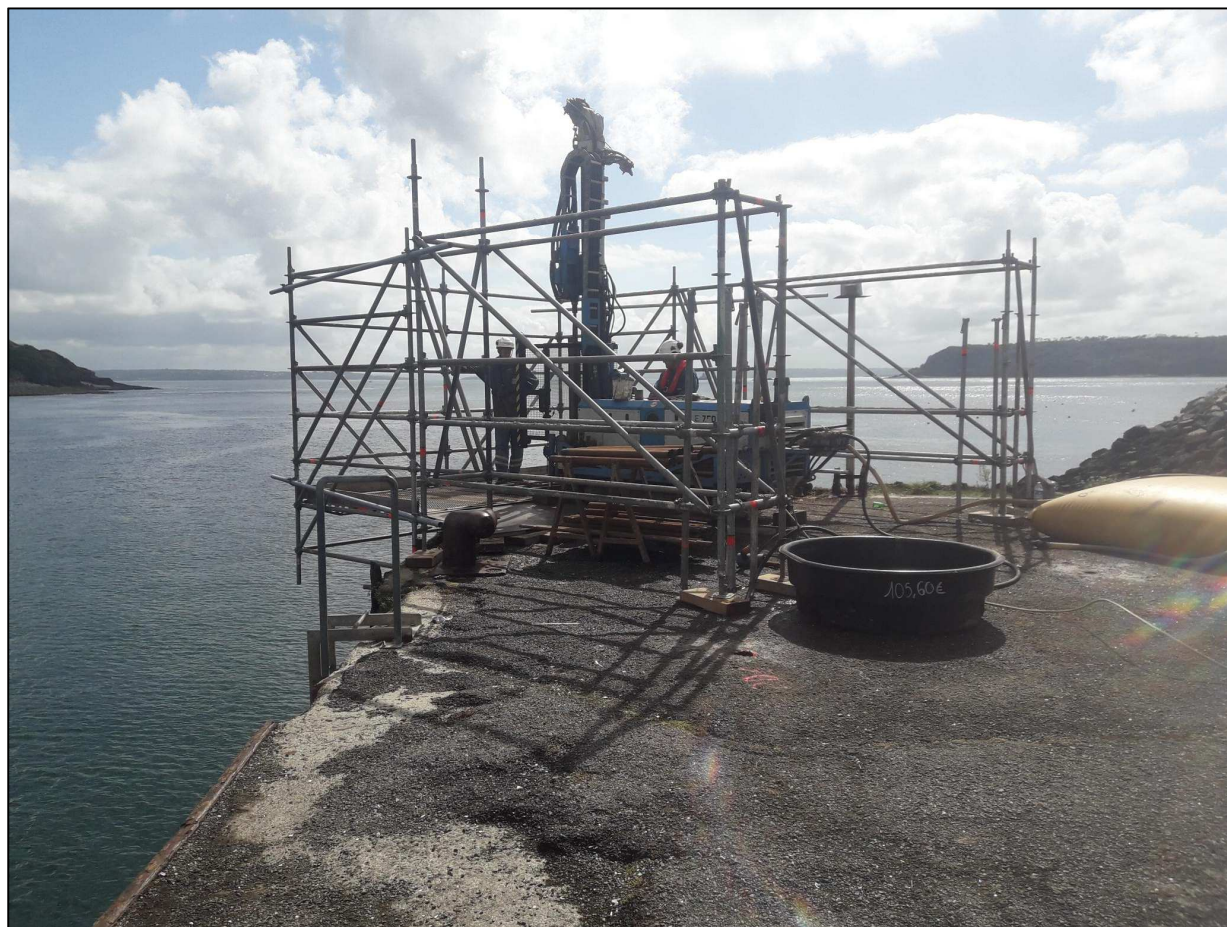
Les sondages SP1 et SP2 ont été réalisés depuis le quai à l'extérieur (sondages en bord à quai), ce qui a nécessité la mise en place d'échafaudages.

Sondage SP2 réalisé depuis le quai d'accostage, à l'extérieur du gabion

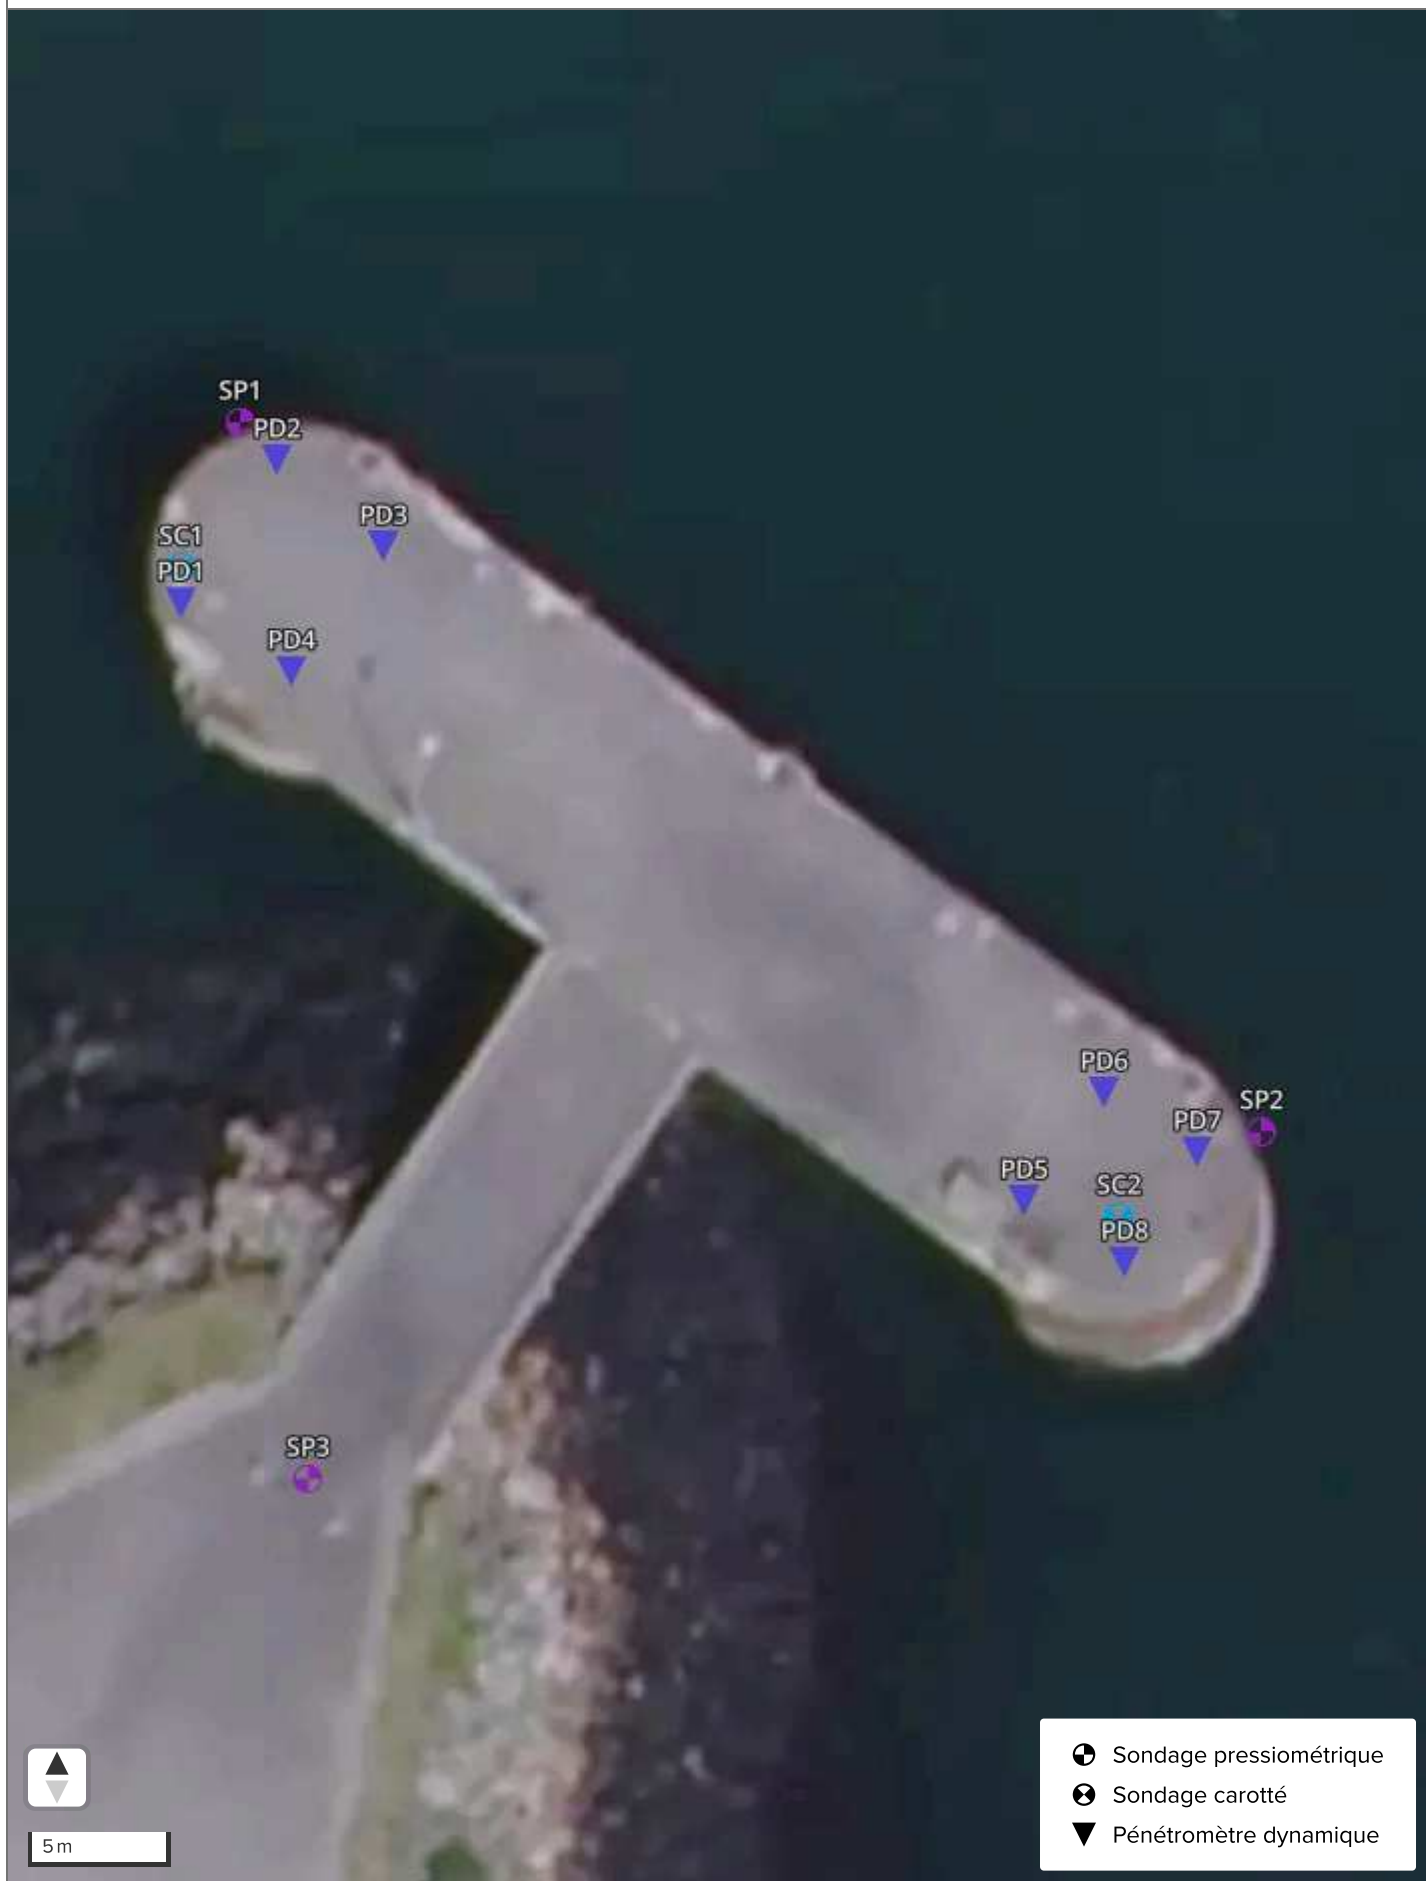
PLAN D'IMPLANTATION

L'implantation des sondages et essais in situ figure sur le plan d'implantation joint en annexe 2. Elle a été définie et réalisée par ISL et adaptée à la marge par Ginger CEBTP en fonction du projet et des contraintes du site (poutres dans le tablier, obstacles à la pose des échafaudages en bord à quai ...).
