Rapport de mission de repérage des matériaux et produits contenant de l'amiante avant réalisation de travaux dans un immeuble bâti

5 avenue de Sceaux
(Porte Amphithéâtre)
78000 Versailles

Référence du dossier : 2505CIDPO -
BI3520000001217

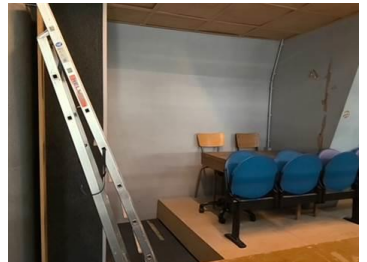
P003	<u>Identifiant:</u> ZPSO-002 <u>Description:</u> Enduit à base de plâtre + Peinture	2ème étage - Amphithéâtre	3 - Parois verticales intérieures - Murs et cloisons maçonnés	19/05/2025	Absence d'amiante

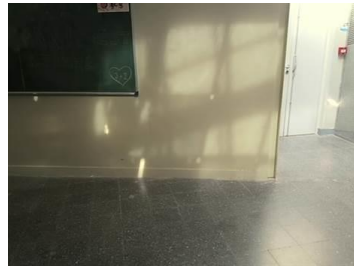
N° de prélèvements	N° de composant *1 & Description opérateur	Localisation	Composant de la construction	Date du prélèvement	Résultat de l'analyse	Photo
P004	Identifiant: ZPSO-003 Description: Enduit à base de plâtre + Peinture	2ème étage - Amphithéâtre	3 - Parois verticales intérieures - Murs et cloisons maçonnés	19/05/2025	Absence d'amiante

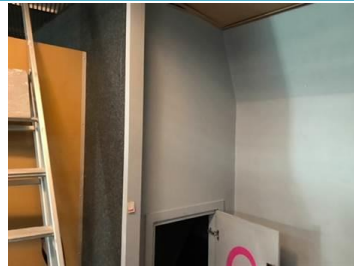
P005	Identifiant: ZPSO-003 Description: Enduit à base de plâtre + Peinture	2ème étage - Amphithéâtre	3 - Parois verticales intérieures - Murs et cloisons maçonnés	19/05/2025	Absence d'amiante

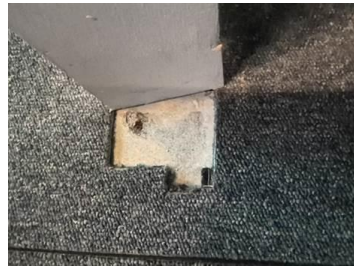
P006	Identifiant: ZPSO-005 Description: Bois + Liant vert	2ème étage - Amphithéâtre	5 - Planchers et planchers techniques - Revêtements de sols	19/05/2025	Absence d'amiante

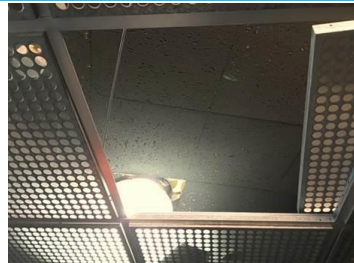
P007	Identifiant: ZPSO-006 Description: Panneaux de faux-plafond collés	2ème étage - Amphithéâtre	4 - Plafonds et faux plafonds - Faux plafonds	19/05/2025	Absence d'amiante

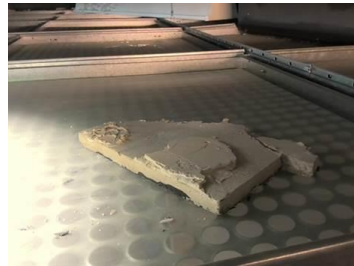
N° de prélèvements	N° de composant *1 & Description opérateur	Localisation	Composant de la construction	Date du prélèvement	Résultat de l'analyse	Photo
P008	<u>Identifiant:</u> ZPSO-007 <u>Description:</u> Plots de colle en sous-face des panneaux de faux-plafond (blanc)	2ème étage - Amphithéâtre	4 - Plafonds et faux plafonds - Faux plafonds	19/05/2025	Absence d'amiante

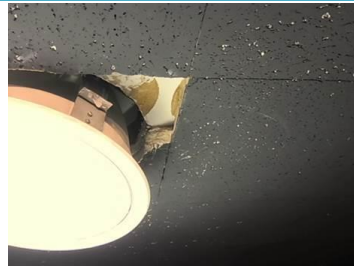
P009	<u>Identifiant:</u> ZPSO-008 <u>Description:</u> Plots de colle en sous-face des panneaux de faux-plafond (marron)	2ème étage - Amphithéâtre	4 - Plafonds et faux plafonds - Faux plafonds	19/05/2025	Présence d'amiante
