## Rapport de mission de repérage des matériaux et produits contenant de l'amiante à intégrer au dossier technique "amiante"

<b>A</b>	<b>INFORMATIONS GENERALES</b>		
<b>A.1</b>	<b>DESIGNATION DU BATIMENT</b>		
Nature du bâtiment : <b>Hôpital</b>		Escalier :	sans objet
Cat. du bâtiment : <b>Etablissements sanitaires : Hôpitaux et cliniques</b>		Bâtiment :	sans objet
Nombre de Locaux : <b>sans objet</b>		Porte :	<b>sans objet</b>
Etage : <b>sans objet</b>		Propriété de: <b>CHU de Poitiers</b>	
Numéro de Lot : <b>sans objet</b>		<b>Direction des constructions et du patrimoine</b>	
Référence Cadastrale : <b>NC</b>		<b>Bât. AGORA DIRECTIONS - 2 rue de la</b>	
Date du Permis de Construire : <b>Antérieur au 1 juillet 1997</b>		<b>Milétrie - CS 90577</b>	
Adresse : <b>Cogénération 2 rue de la Milétrie</b>		<b>86021 POITIERS CEDEX</b>	
<b>86000 POITIERS</b>			
<b>A.2</b>	<b>DESIGNATION DU DONNEUR D'ORDRE</b>		
Nom : <b>CHU de Poitiers</b>		Documents fournis :	<b>Néant</b>
Adresse : <b>Direction des constructions et du patrimoine</b>		Moyens mis à disposition :	<b>Néant</b>

<b>Bât. AGORA DIRECTIONS - 2 rue de la Milétrie - CS 90577</b>			
<b>86021 POITIERS CEDEX</b>			
Qualité : <b>Adminis

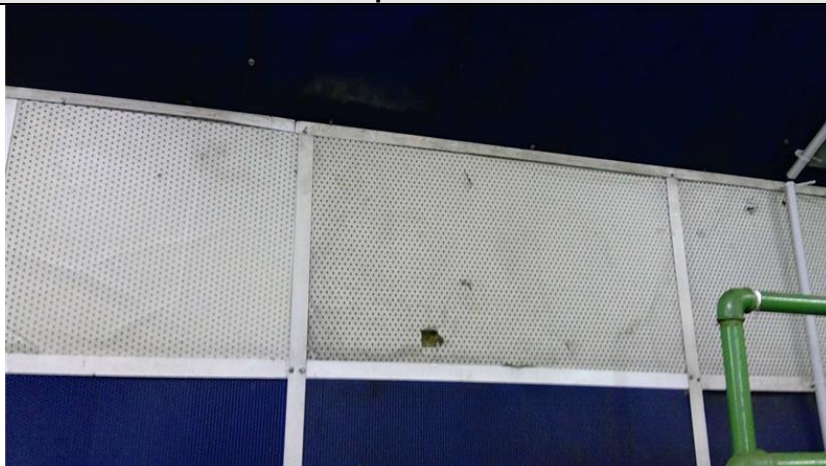
**ANNEXE 1 – FICHE D'IDENTIFICATION ET DE COTATION**
**PRELEVEMENT : TP20575001**

PRELEVEMENT : TP20575001		
Nom du client	Numéro de dossier	Pièce ou local
CHU de Poitiers	41394 CHU de Poitiers	RDC - cogeneration
Matériau	Date de prélèvement	Nom de l'opérateur
panneau accoustique - Laine minérale	06/03/2018	TAVEAU Philippe
Localisation		Résultat
Mur - A		absence d'amiante
Emplacement

Commande	20575 CHU de Poitiers A - CHU de Poitiers
Dossier client	CHU de Poitiers - Cogénération 2 rue de la Milétrie - 86000 POITIERS
Echantillon	TP20575001 - Panneau acoustique - Laine minérale - (RDC) Cogeneration - Mur - A
Description ITGA	Matériau fibreux jaune avec poussières / Couche fibreuse blanche avec couche souple

Fraction Analysée	Technique analytique et date d'analyse	Résultat	Type d'amiante	Nb de préparations
▶ Matériau fibreux jaune avec poussières + couche fibreuse blanche avec couche souple non séparable	META le 10/03/2018	Amiante non détecté	---	1

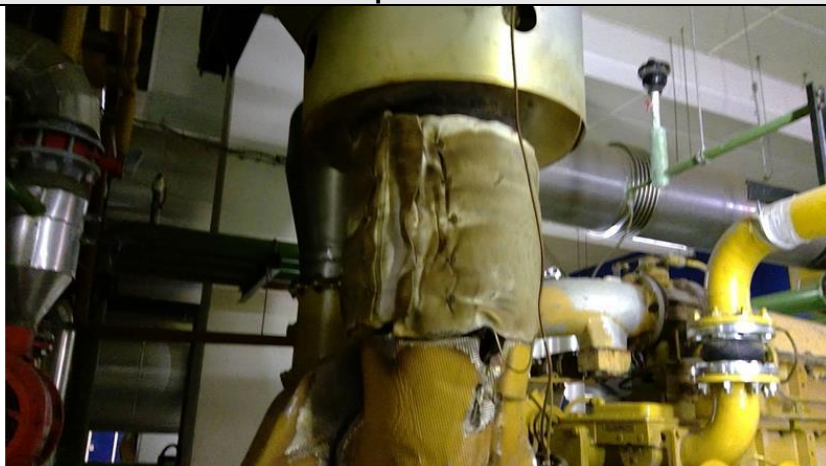
**PRELEVEMENT : TP20575002**

PRELEVEMENT : TP20575002		
Nom du client	Numéro de dossier	Pièce ou local
CHU de Poitiers	41394 CHU de Poitiers	RDC - cogeneration
Matériau	Date de prélèvement	Nom de l'opérateur
Calorifugeage	06/03/2018	TAVEAU Philippe
Localisation		Résultat
Conduit des gaz brûlé - Sol		absence d'amiante
Emplacement

Commande	20575 CHU de Poitiers A - CHU de Poitiers
Dossier client	CHU de Poitiers - Cogénération 2 rue de la Milétrie - 86000 POITIERS
Echantillon	TP20575002 - Calorifugeage - (RDC) Cogeneration - Conduit des gaz brûlé - Sol
Description ITGA	Matériau fibreux blanc avec poussières

Fraction Analysée	Technique analytique et date d'analyse	Résultat	Type d'amiante	Nb de préparations
Matériau fibreux blanc avec poussières	MOLP le 09/03/2018	Amiante non détecté <small>Analyse confirmée au META</small>	---	2

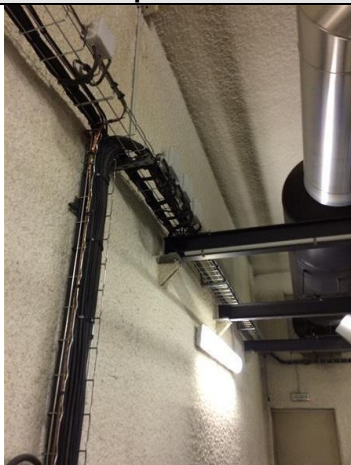
PRELEVEMENT : TP20575003		
Nom du client	Numéro de dossier	Pièce ou local
CHU de Poitiers	41394 CHU de Poitiers	RDC - EJP Secours
Matériau	Date de prélèvement	Nom de l'opérateur
Flocage	06/03/2018	TAVEAU Philippe
Localisation		Résultat
Mur - A, B, C, D		absence d'amiante
Emplacement

Commande	20575 CHU de Poitiers A - CHU de Poitiers
Dossier client	CHU de Poitiers - Cogénération 2 rue de la Milétrie - 86000 POITIERS
Echantillon	TP20575003 - Flocage - (RDC) EJP Secours - Mur - A
Description ITGA	Matériau fibreux blanc / Matériau plâtreux blanc en vrac

Fraction Analysée	Technique analytique et date d'analyse	Résultat	Type d'amiante	Nb de préparations
▶ Matériau fibreux blanc non séparable + matériau plâtreux blanc en vrac non séparable	META le 10/03/2018	Amiante non détecté	---	1

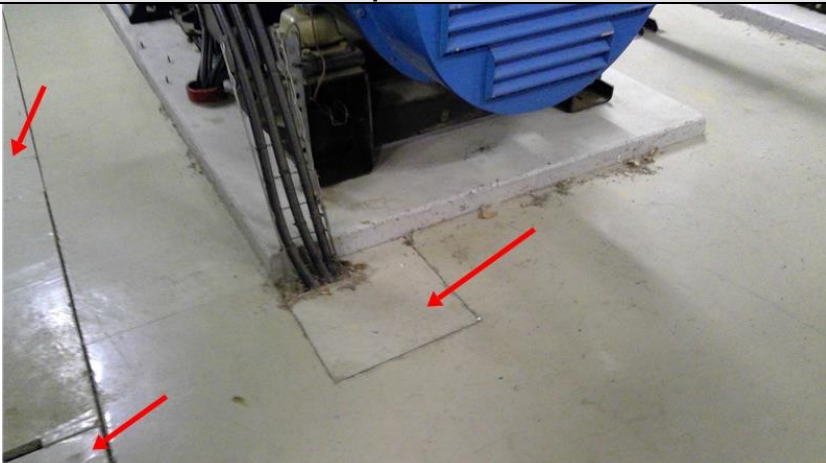
PRELEVEMENT : TP41394-001		
Nom du client	Numéro de dossier	Pièce ou local
CHU de Poitiers	41394 CHU de Poitiers	RDC - EJP Secours
Matériau	Date de prélèvement	Nom de l'opérateur
Béton - Peinture	26/11/2019	TAVEAU Philippe
Localisation		Résultat
plaques sur gaines technique - Sol		absence d'amiante
Emplacement

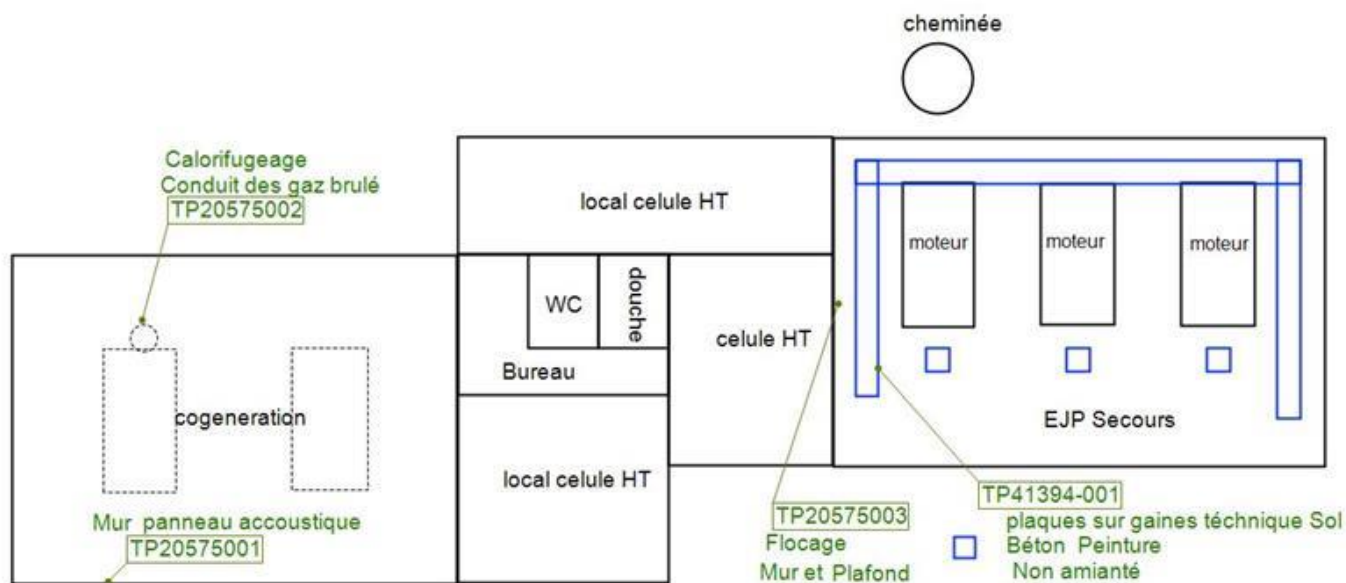
## ANNEXE 2 – CROQUIS

PLANCHE DE REPERAGE USUEL				Adresse de l'immeuble :	Cogénération 2 rue de la Milétrie 86000 POITIERS
N° dossier :	41394 CHU de Poitiers				
N° planche :	2/2	Version : 0	Type : Croquis		
Origine du plan :	Cabinet de diagnostics			Bâtiment – Niveau :	Croquis
