## Dossier Technique Immobilier

Numéro de dossier : 2025-042-SUD-OUEST-PARASITAIRES  
Date du repérage : 14/03/2025

**Charpentes et planchers de combles des 3 pavillons sud-ouest du palais du Luxembourg (suivant plan fournis).**

☒ **Etat parasitaire**

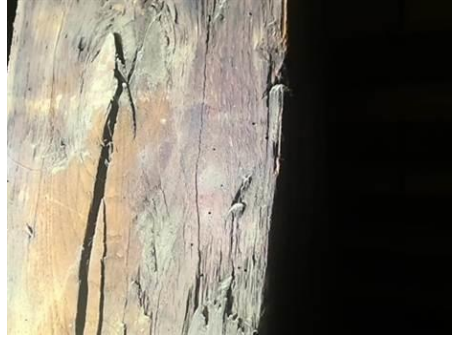
**Photo n° PhTer008**  
**Localisation : Pavillon A**  
**Ouvrage : Jambe de force - A -**  
**Parasite : Anobium punctatum (Petites vrillettes)**  
**Indices : dégradation(s) faible(s)**

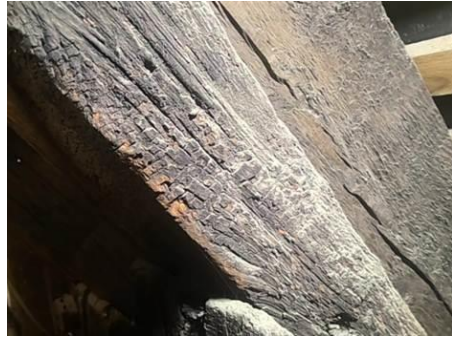
**Photo n° PhTer009**  
**Localisation : Pavillon A**  
**Ouvrage : Jambe de force - A -**  
**Parasite : Anobium punctatum (Petites vrillettes)**  
**Indices : dégradation(s) faible(s)**

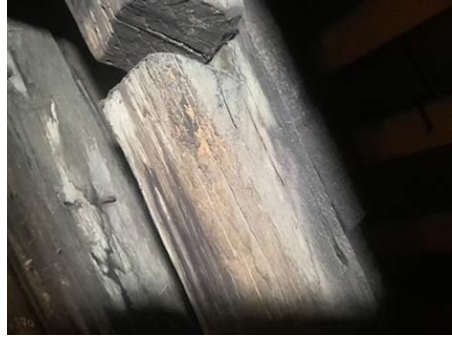
**Photo n° PhTer010**  
**Localisation : Pavillon A**  
**Ouvrage : Arbalétrier - B -**  
**Parasite : Anobium punctatum (Petites vrillettes), Capricornes des maisons (Hylotrupes bajulus)**  
**Indices : dégradation(s) faible(s)**

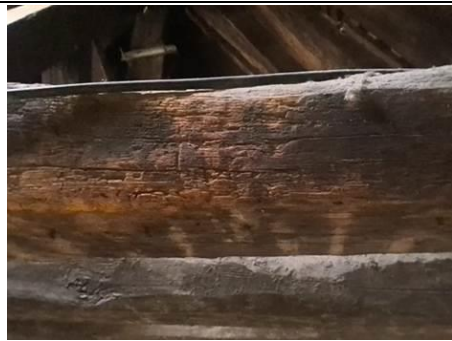
**Photo n° PhTer011**  
**Localisation :** Pavillon A  
**Ouvrage :** Poutre chemin technique - A, B, C, D - Bois  
**Parasite :** Anobium punctatum (Petites vrillettes)  
**Indices :** dégradation(s) faible(s)

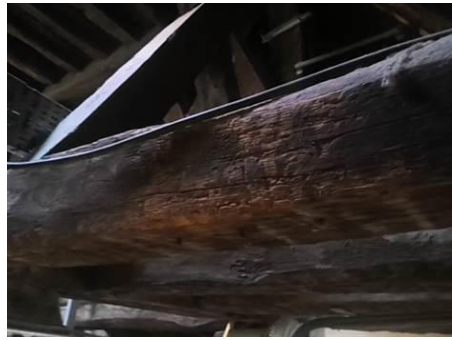
**Photo n° PhTer012**  
**Localisation :** Pavillon A  
**Ouvrage :** Poutre chemin technique - A, B, C, D - Bois  
**Parasite :** Anobium punctatum (Petites vrillettes)  
**Indices :** dégradation(s) faible(s)

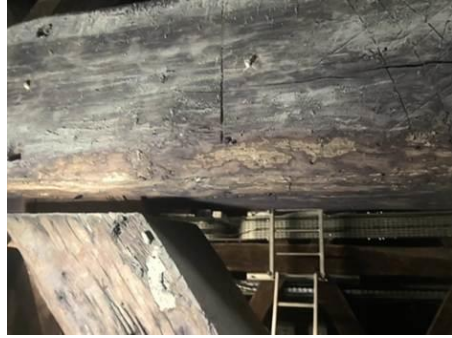
**Photo n° PhTer013**  
**Localisation :** Pavillon A  
**Ouvrage :** Entrait retroussé -  
**Parasite :** Anobium punctatum (Petites vrillettes)  
**Indices :** dégradation(s) faible(s)

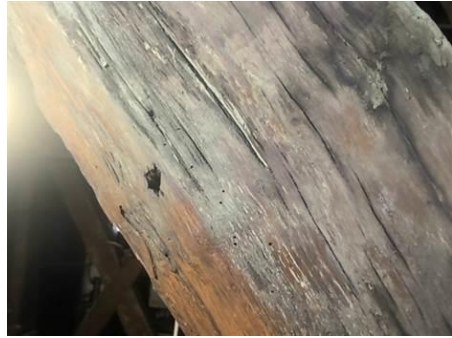
**Photo n° PhTer014**  
**Localisation :** Pavillon A  
**Ouvrage :** Contre fiche  
**Parasite :** Anobium punctatum (Petites vrillettes)  
**Indices :** dégradation(s) faible(s)

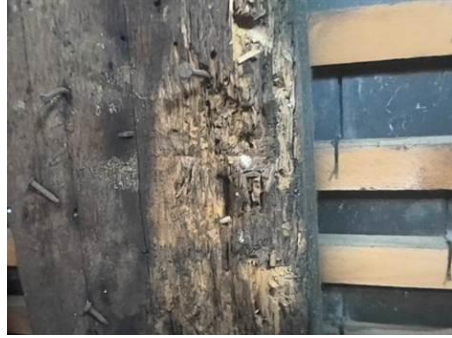
**Photo n° PhTer015**  
**Localisation :** Pavillon A  
**Ouvrage :** Arbalétrier - B -  
**Parasite :** Anobium punctatum (Petites vrillettes), Capricornes des maisons (Hylotrupes bajulus)  
**Indices :** dégradation(s) faible(s)

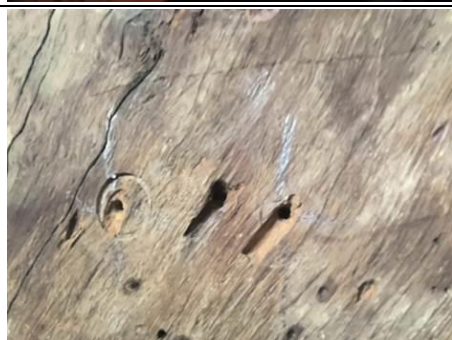
**Photo n° PhTer019**  
**Localisation : Pavillon B**  
**Ouvrage : Contre fiche - A -**  
**Parasite : Capricornes des maisons (Hylotrupes bajulus)**  
**Indices : dégradation(s) faible(s)**

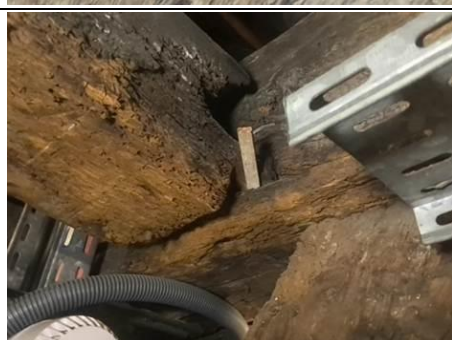
**Photo n° PhTer020**  
**Localisation : Pavillon B**  
**Ouvrage : Contre fiche - A -**  
**Parasite : Capricornes des maisons (Hylotrupes bajulus)**  
**Indices : dégradation(s) faible(s)**

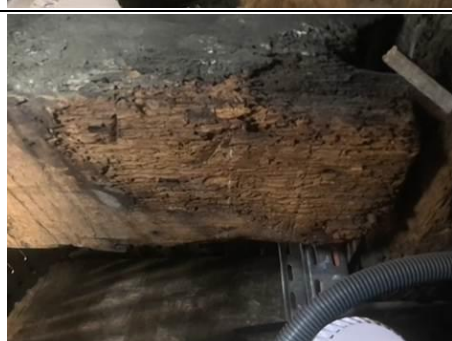
**Photo n° PhTer021**  
**Localisation sur croquis : Pavillon B**  
**Ouvrage : Poutre chemin technique - A, B, C, D - Bois**

| Parties d'immeubles bâties ou non bâties visitées | OUVRAGES parties d'ouvrages et éléments examinés | RESULTAT des constatations termites | RESULTAT constatations des insecte(s) à larves xylophages | RESULTAT constatations des champignons lignivores | Photo |
|---|---|---|---|---|---|
| | Poutre chemin technique - A, B, C, D - Bois | - | Indice d'infestation d' <i>Anobium punctatum</i> (Petites vrillettes): dégradation(s) faible(s) | Indice d'infestation de Champignon de pourriture cubique du type coniophore des caves ( <i>Coniophora puteana</i> )(Humidité importante): présence de pourriture cubique (dégradation(s) faible(s)) | |
| | Poutre chemin technique - A, B, C, D - Bois | - | Présence d'indices d'infestation d'autres agents de dégradation biologique du bois, Capricornes des maisons ( <i>Hyloterpes bajulus</i> ): dégradation(s) faible(s) | Indice d'infestation de Champignon de pourriture cubique du type coniophore des caves ( <i>Coniophora puteana</i> )(Humidité importante): présence de pourriture cubique (dégradation(s) faible(s)) | |

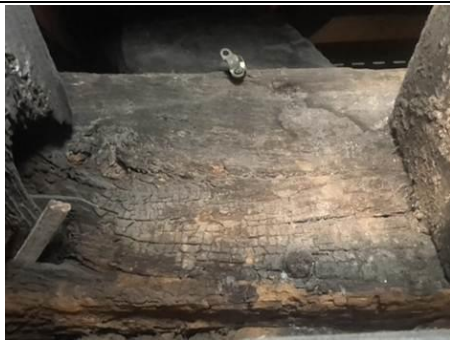
**Photo n° PhTer022**  
**Localisation : Pavillon B**  
**Ouvrage : Entrait retroussé -**  
**Parasite : Anobium punctatum (Petites vrillettes)**  
**Indices : dégradation(s) faible(s)**

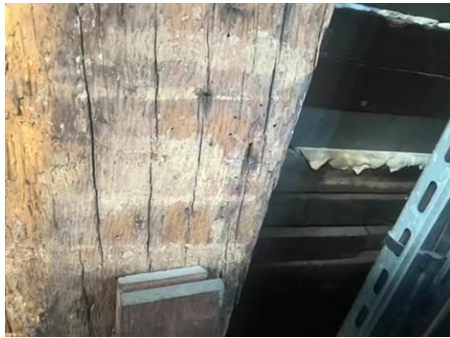
**Photo n° PhTer023**  
**Localisation : Pavillon B**  
**Ouvrage : Arbalétrier - B -**  
**Parasite : Anobium punctatum (Petites vrillettes)**  
**Indices : dégradation(s) faible(s)**

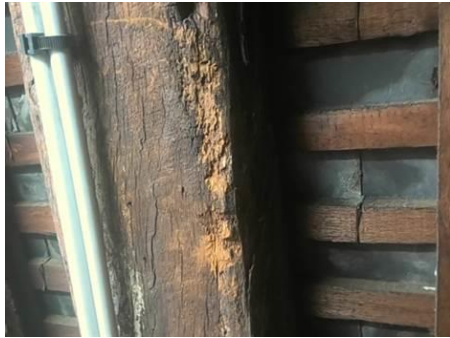
**Photo n° PhTer024**  
**Localisation : Pavillon B**  
**Ouvrage : Arbalétrier - B -**  
**Parasite : Anobium punctatum (Petites vrillettes)**  
**Indices : dégradation(s) faible(s)**

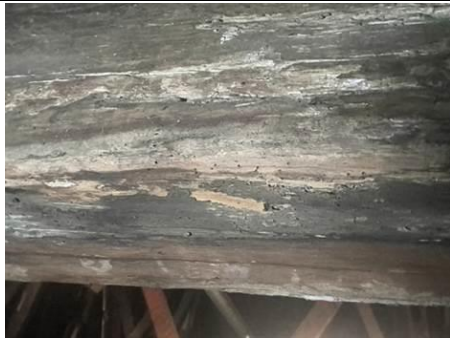
**Photo n° PhTer025**  
**Localisation : Pavillon B**  
**Ouvrage : Entrait retroussé -**  
**Parasite : Anobium punctatum (Petites vrillettes)**  
**Indices : dégradation(s) faible(s)**

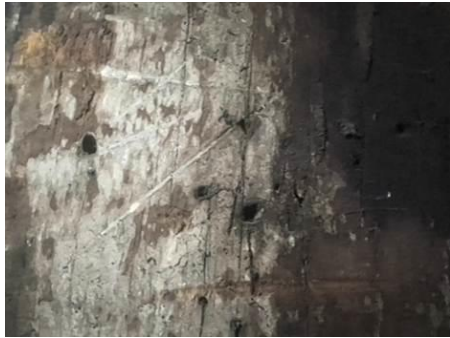
**Photo n° PhTer018**  
**Localisation : Pavillon B**  
**Ouvrage : Poinçon -**  
**Parasite : Anobium punctatum (Petites vrillettes)**

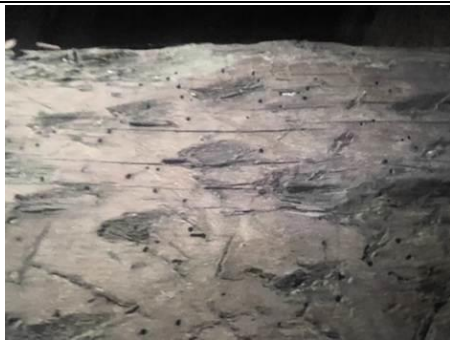
**Photo n° PhTer026**  
**Localisation :** Pavillon B  
**Ouvrage :** Poinçon -  
**Parasite :** *Xestobium rufovillosum* (Grosses vrillettes)  
**Indices :** dégradation(s) faible(s)

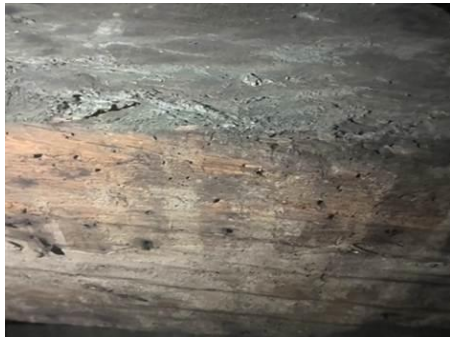
**Photo n° PhTer027**  
**Localisation :** Pavillon B  
**Ouvrage :** Poutre chemin technique - A, B, C, D - Bois  
**Parasite :** *Anobium punctatum* (Petites vrillettes), Champignon de pourriture cubique du type coniophore des caves (*Coniophora puteana*) (Humidité importante)  
**Indices :** dégradation(s) faible(s), présence de pourriture cubique (dégradation(s) faible(s))

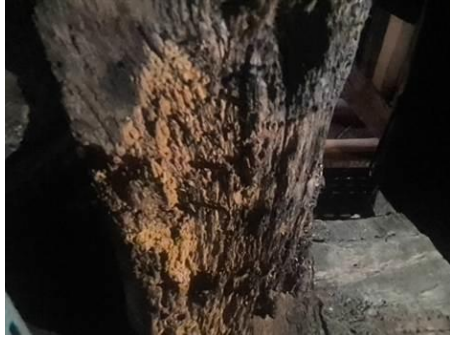
**Photo n° PhTer028**  
**Localisation :** Pavillon B  
**Ouvrage :** Poutre chemin technique - A, B, C, D - Bois  
**Parasite :** *Anobium punctatum* (Petites vrillettes), Champignon de pourriture cubique du type coniophore des caves (*Coniophora puteana*) (Humidité importante)  
**Indices :** dégradation(s) faible(s), présence de pourriture cubique (dégradation(s) faible(s))

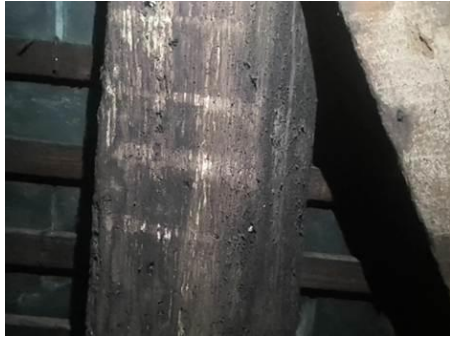
**Photo n° PhTer029**  
**Localisation :** Pavillon B  
**Ouvrage :** Arbalétrier - C -  
**Parasite :** *Anobium punctatum* (Petites vrillettes), Champignon de pourriture cubique du type coniophore des caves (*Coniophora puteana*) (Humidité importante)  
**Indices :** dégradation(s) faible(s), présence de pourriture cubique (dégradation(s) faible(s))

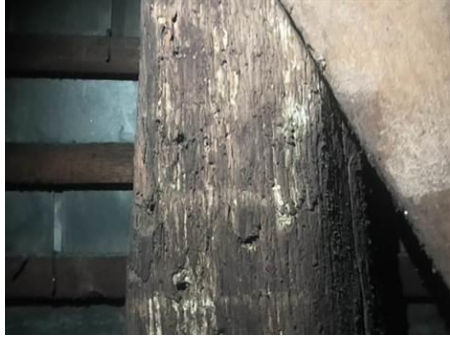
**Photo n° PhTer030**  
**Localisation :** Pavillon B  
**Ouvrage :** Arbalétrier - C -  
**Parasite :** *Anobium punctatum* (Petites vrillettes), Champignon de pourriture cubique du type coniophore des caves (*Coniophora puteana*) (Humidité importante)  
**Indices :** dégradation(s) faible(s), présence de pourriture cubique (dégradation(s) faible(s))

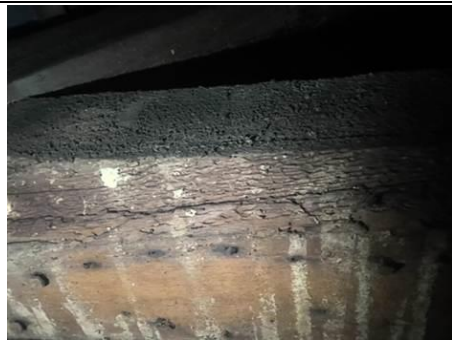
**Photo n° PhTer031**  
**Localisation :** Pavillon B  
**Ouvrage :** Poutre chemin technique - A, B, C, D - Bois  
**Parasite :** Présence d'indices d'infestation d'autres agents de dégradation biologique du bois, Capricornes des maisons (*Hylotrupes bajulus*), Champignon de pourriture cubique du type coniophore des caves (*Coniophora puteana*) (Humidité importante)  
**Indices :** dégradation(s) faible(s), présence de pourriture cubique (dégradation(s) faible(s))

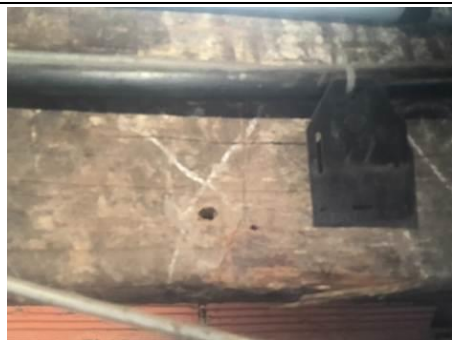
**Photo n° PhTer032**  
**Localisation :** Pavillon B  
**Ouvrage :** Entrait retroussé -  
**Parasite :** Capricornes des maisons (*Hylotrupes bajulus*)  
**Indices :** dégradation(s) faible(s)

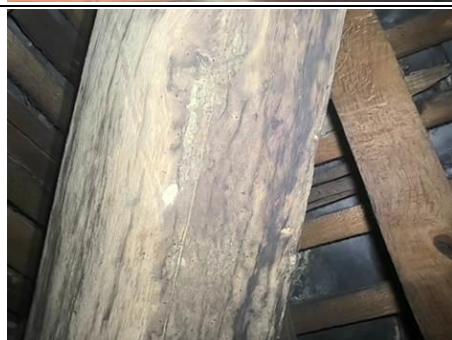
**Photo n° PhTer033**  
**Localisation :** Pavillon C  
**Ouvrage :** Arbalétrier - A - Bois  
**Parasite :** *Anobium punctatum* (Petites vrillettes)  
**Indices :** dégradation(s) faible(s)

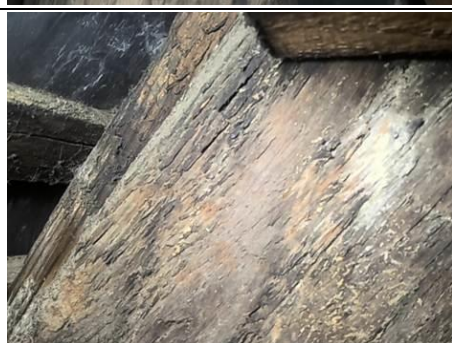
**Photo n° PhTer034**  
**Localisation :** Pavillon C  
**Ouvrage :** Arbalétrier - B - Bois  
**Parasite :** Champignon de pourriture cubique du type coniophore des caves (*Coniophora puteana*) (Humidité importante)  
**Indices :** présence de pourriture cubique (dégradation(s) faible(s))

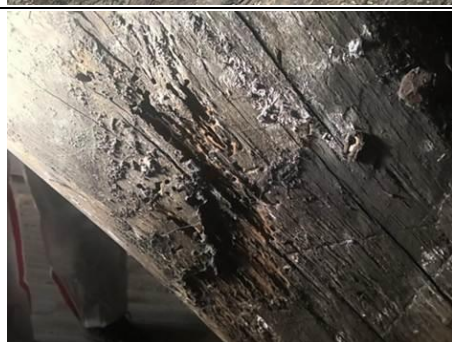
**Photo n° PhTer035**  
**Localisation :** Pavillon C  
**Ouvrage :** Croix de St André RDC C - Bois  
**Parasite :** *Anobium punctatum* (Petites vrillettes)  
**Indices :** dégradation(s) faible(s)

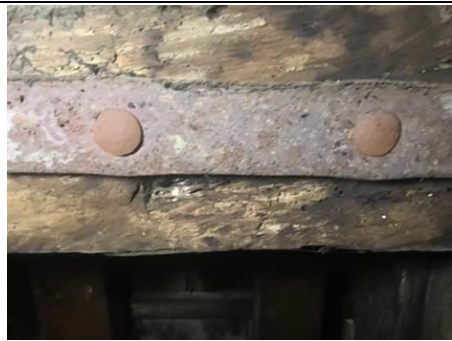
**Photo n° PhTer036**  
**Localisation :** Pavillon C  
**Ouvrage :** Poutre - C - Bois  
**Parasite :** Champignon de pourriture cubique du type coniphore des caves (*Coniophora puteana*)(Humidité importante)  
**Indices :** présence de pourriture cubique (dégradation(s) faible(s))

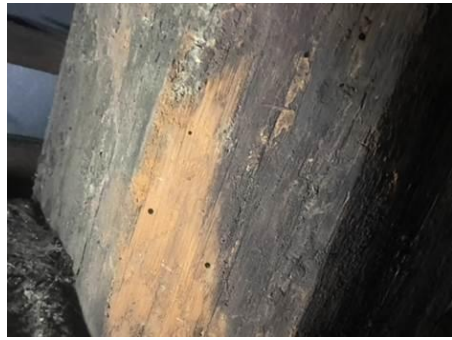
**Photo n° PhTer037**  
**Localisation :** Pavillon C  
**Ouvrage :** Entrait retroussé - D - Bois  
**Parasite :** *Anobium punctatum* (Petites vrillettes)  
**Indices :** dégradation(s) faible(s)

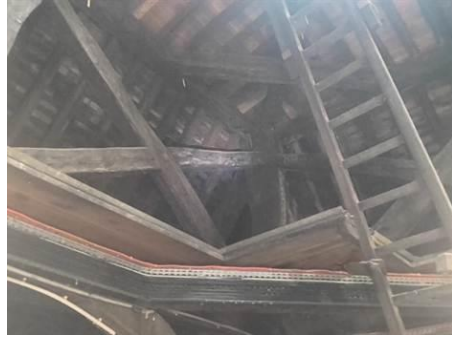
**Photo n° PhTer038**  
**Localisation :** Pavillon C  
**Ouvrage :** Croix de St André R+1 A - Bois  
**Parasite :** *Anobium punctatum* (Petites vrillettes), Champignon de pourriture cubique du type coniphore des caves (*Coniophora puteana*)(Humidité importante)  
**Indices :** altérations dans le bois, présence de pourriture cubique (dégradation(s) faible(s))

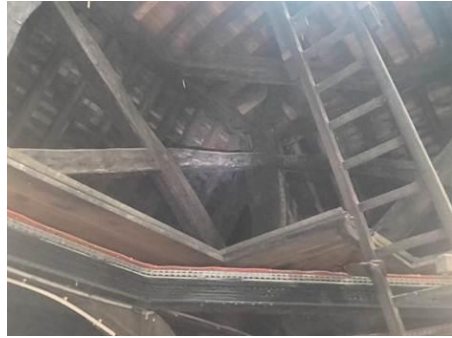
**Photo n° PhTer039**  
**Localisation :** Pavillon C  
**Ouvrage :** Croix de St André R+1 A - Bois  
**Parasite :** *Anobium punctatum* (Petites vrillettes), Champignon de pourriture cubique du type coniphore des caves (*Coniophora puteana*)(Humidité importante)  
**Indices :** altérations dans le bois, présence de pourriture cubique (dégradation(s) faible(s))

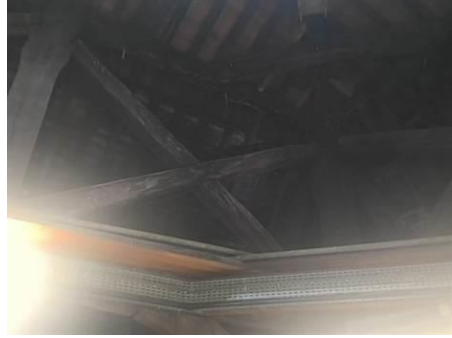
**Photo n° PhTer040**  
**Localisation :** Pavillon C  
**Ouvrage :** Croix de St André R+1 B - Bois  
**Parasite :** Champignon de pourriture cubique du type coniphore des caves (*Coniophora puteana*)(Humidité importante)  
**Indices :** présence de pourriture cubique (dégradation(s) faible(s))
