# PALAIS DU LUXEMBOURG

## RESTAURATION DES COUVERTURES ET CHARPENTES DES PAVILLONS SUD-OUEST

DIAGNOSTIC STRUCTURE COMPLEMENTAIRE DES CHARPENTES DU PAVILLON A

OCTOBRE 2025 – Indice 0

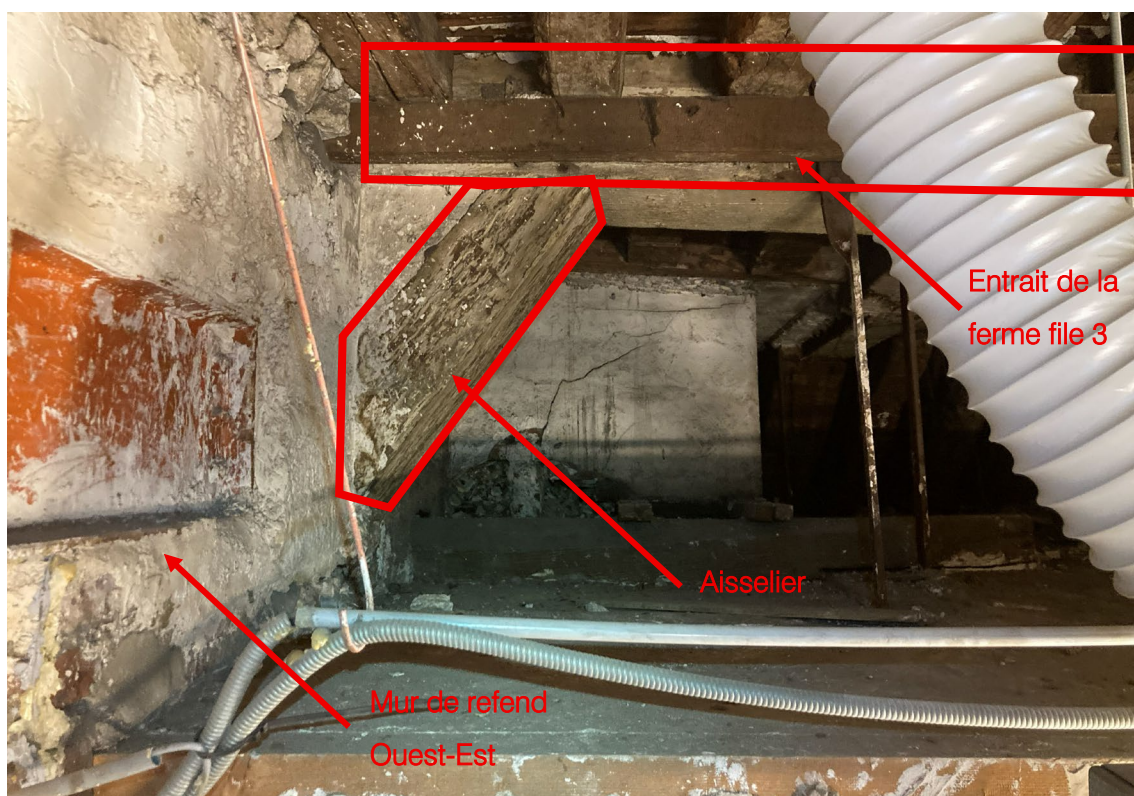
Ces fermes possédaient à l'origine des aisseliers reprenant leur entrait de part et d'autre du mur de refend Ouest-Est. Aujourd'hui, seule la ferme file 3 dispose encore de l'un de ses deux aisseliers (voir photo ci-dessous), les 5 autres aisseliers ont été supprimés.

Aisselier encore en place sous l'entrait de la ferme file 3

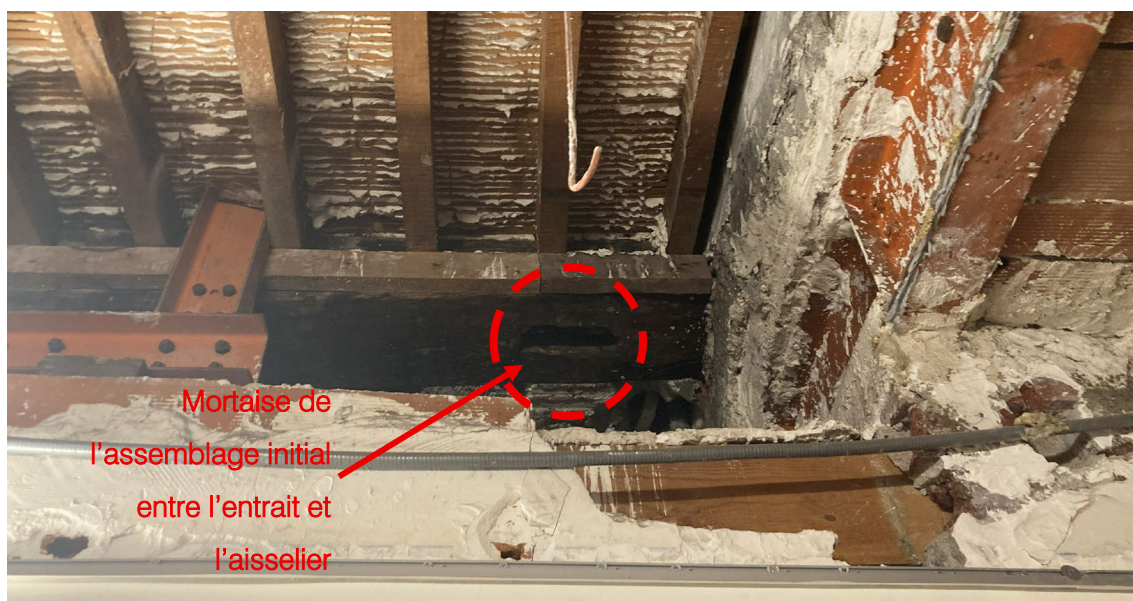
*Ancienne mortaise recevant le tenon de l'aisselier entre l'entrait et le mur de refend Ouest-Est à l'origine, au niveau de la ferme file 1 (partie Sud)*

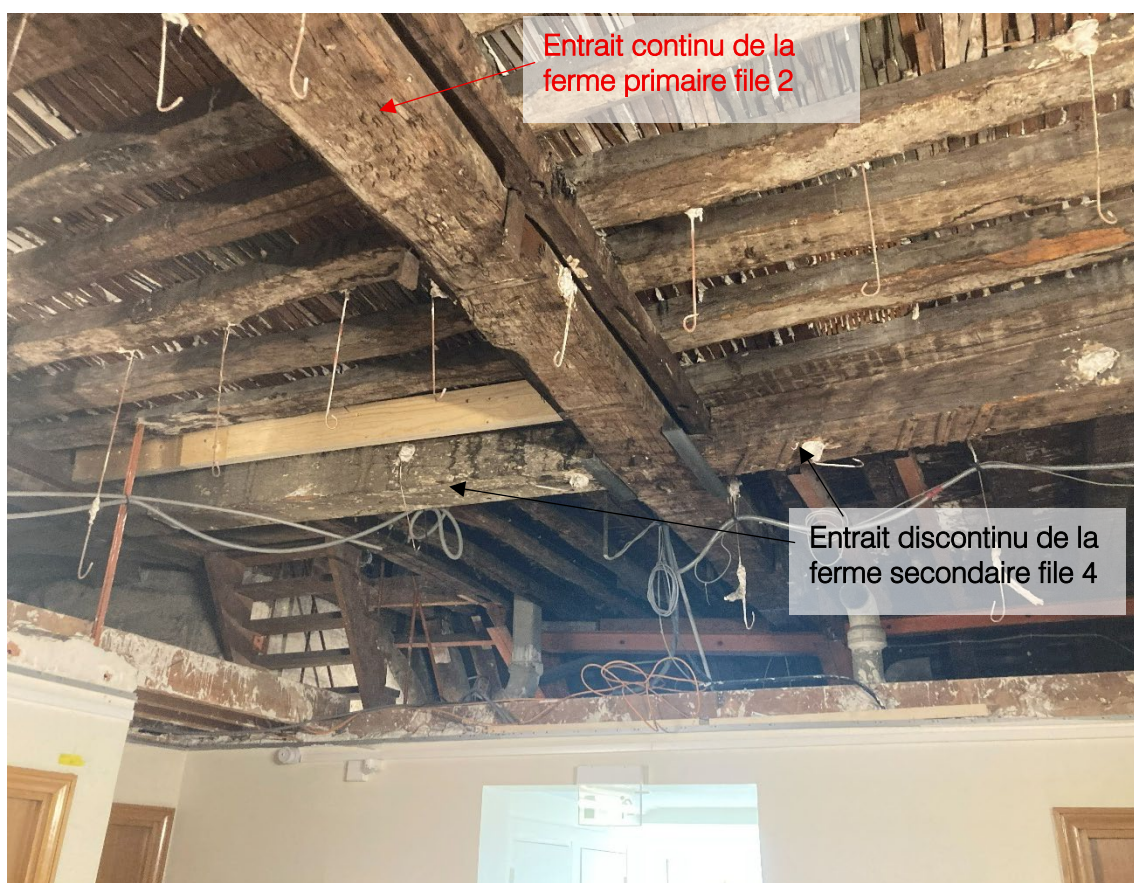
Vue des entrails des fermes primaire file 2 et secondaire file 4

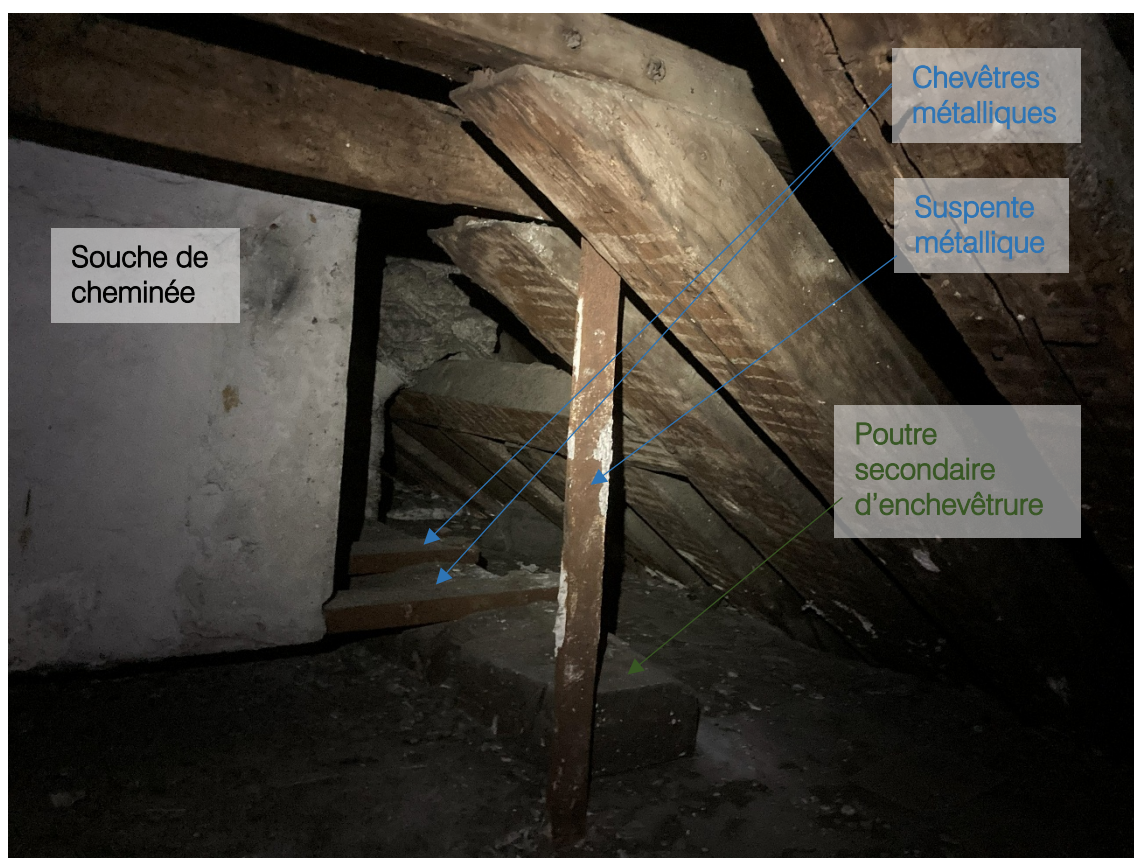
*Poutre secondaire d'enchevêtrement, chevêtres métalliques et suspente pour la souche de cheminée Ouest, côté Nord du mur de refend*

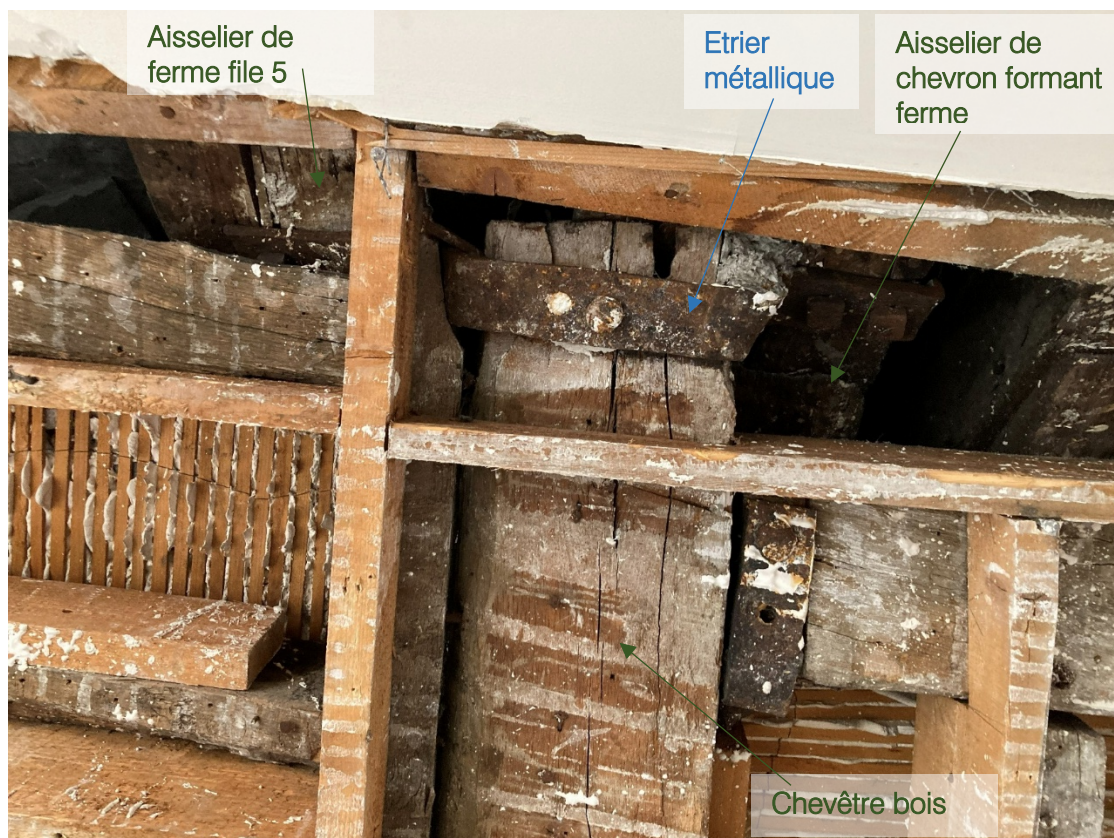
*Vue en plafond du bureau A0366 après dépose du bacula - Extrémité Ouest de la poutre formant chevêtre assemblée par étriers métalliques sur aisselier de ferme et aisselier de chevron formant ferme pour la souche de cheminée Ouest, côté Sud du mur de refend*

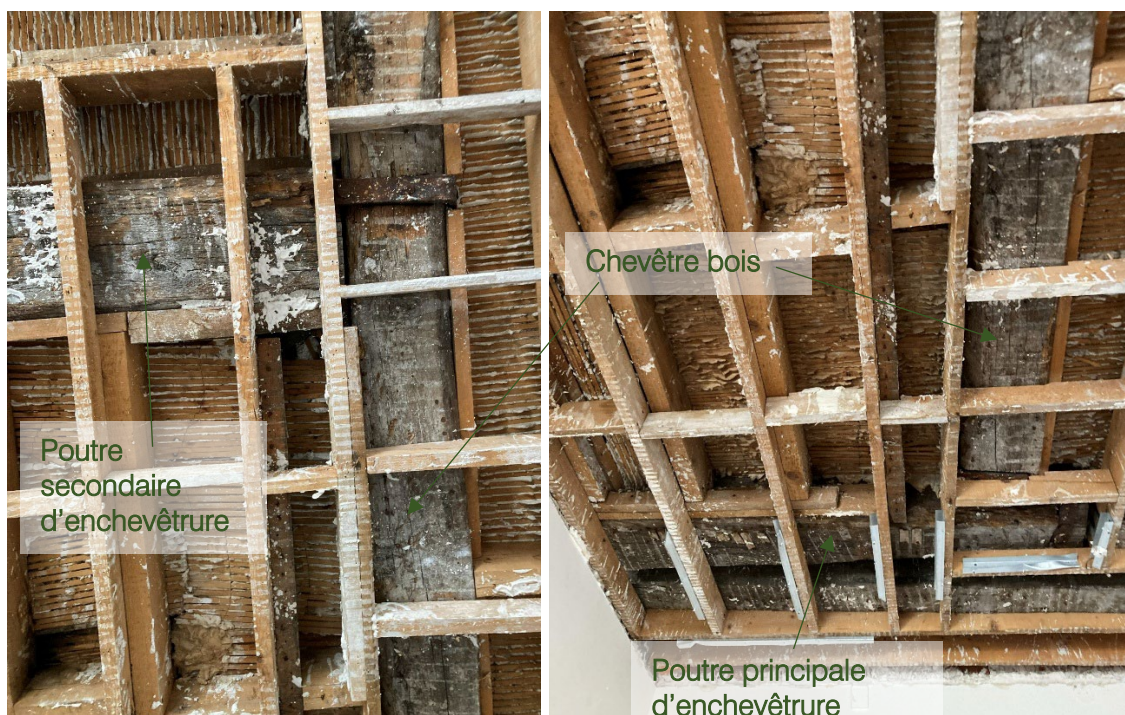
*Vue en plafond du bureau A0366 après dépose du bacula – dispositions d'enchevêtreure pour la souche de cheminée Ouest, côté Sud du mur de refend*

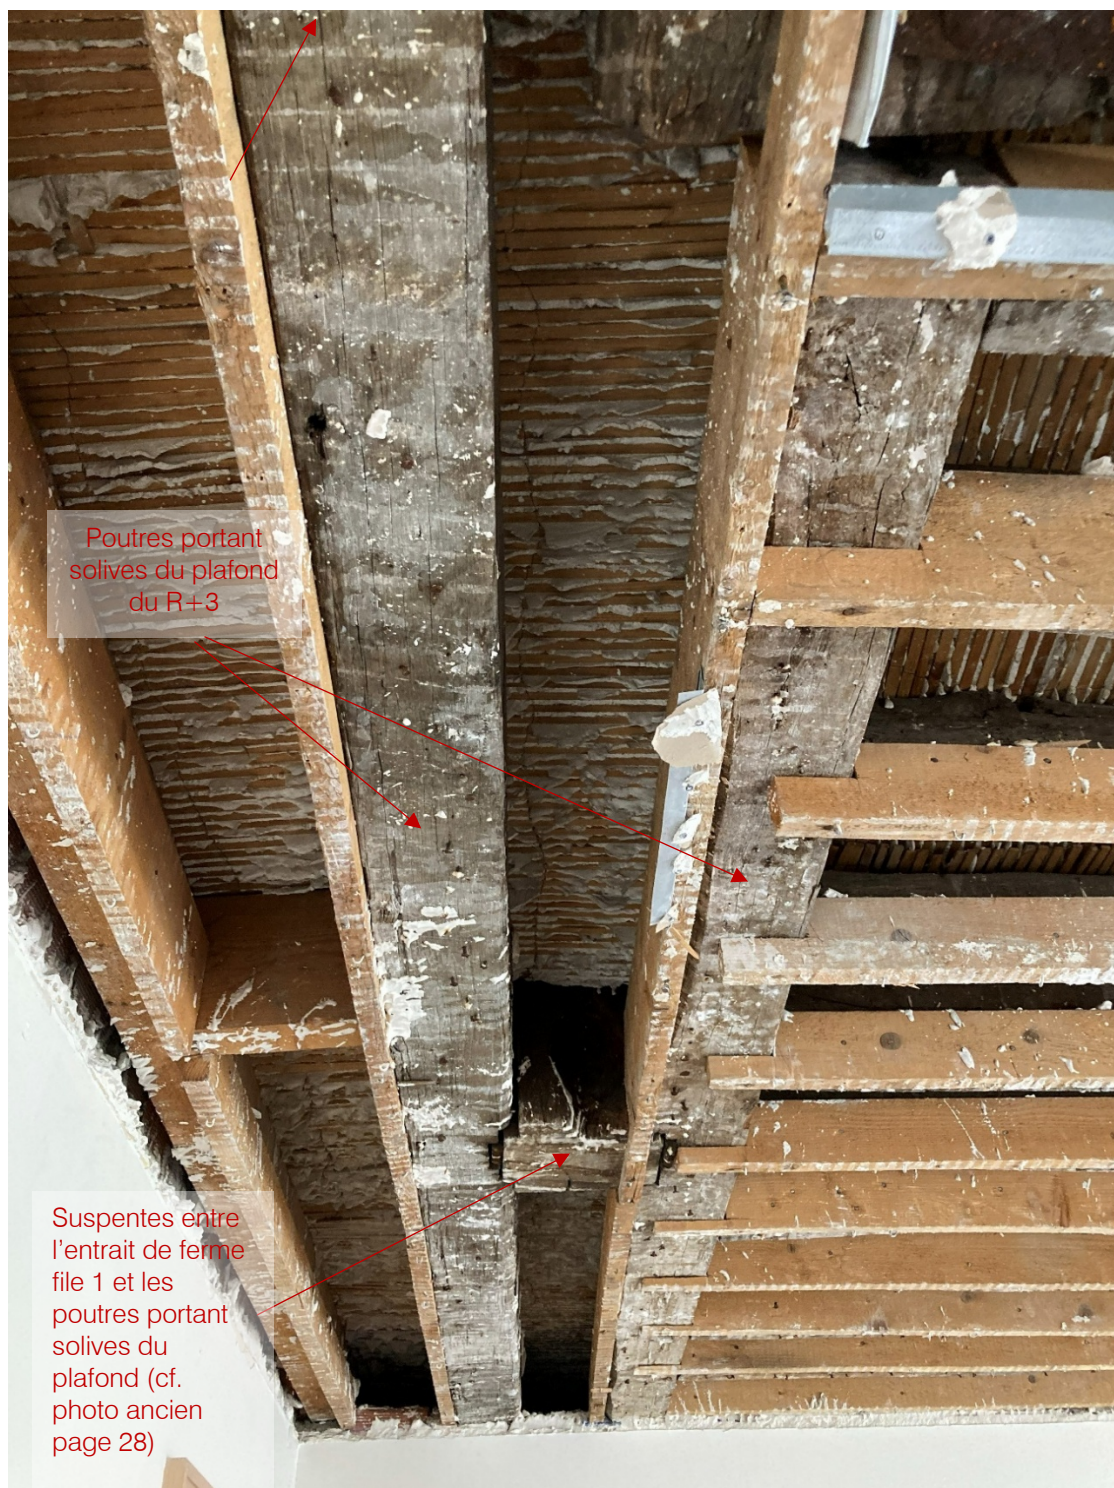
Poutre en plafond du bureau A0366 suspendue à l'entrait de ferme file 1

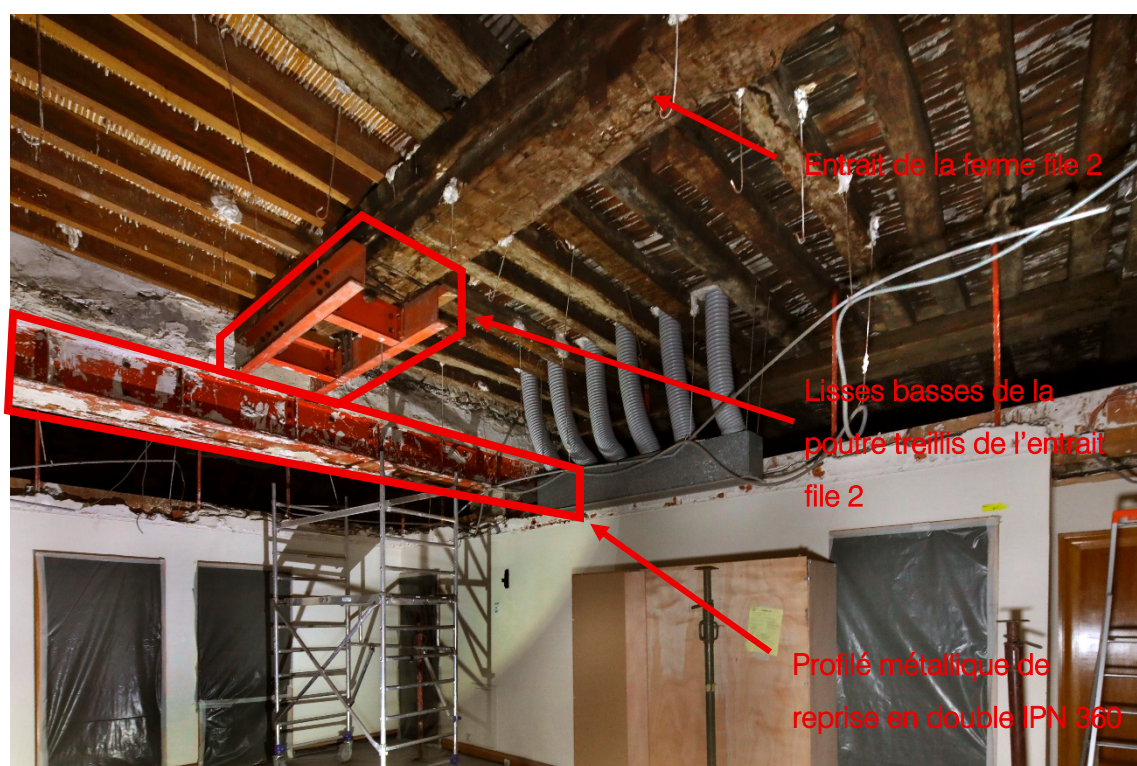
Double IPN 360 pour ouverture du refend Ouest-Est et renfort poutre treillis sous entrait file 2  
(photographie de la DAPJ suite à l'effondrement du plafond en avril 2024)

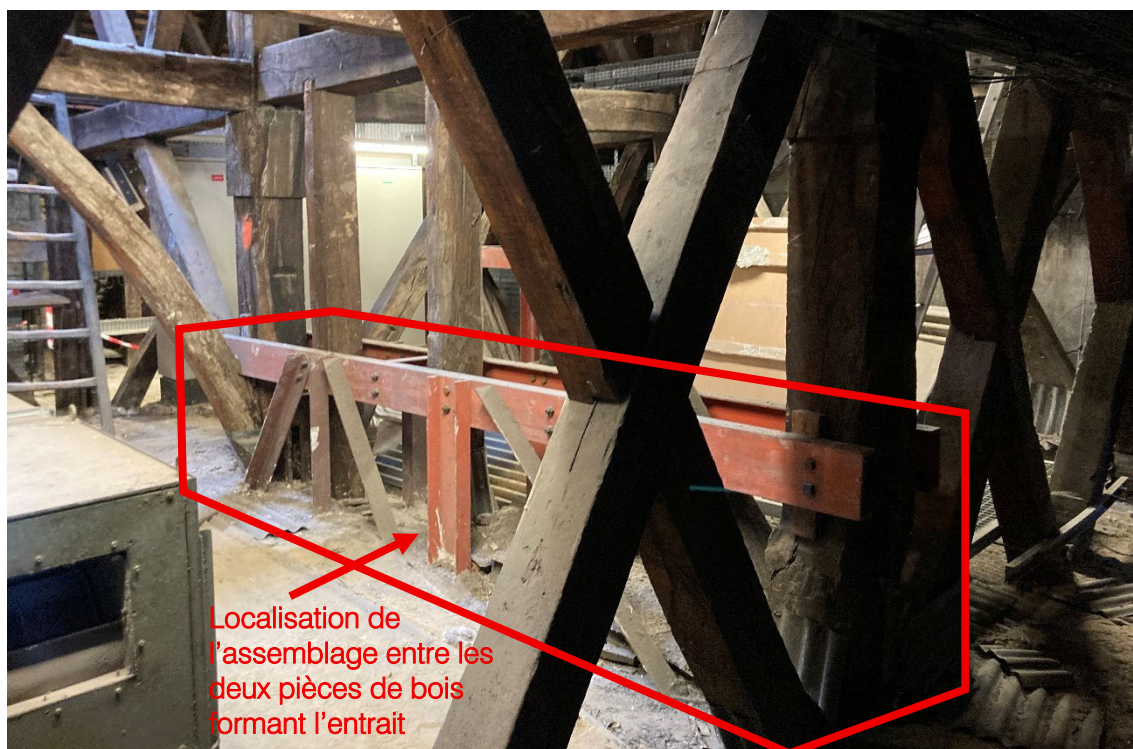
Vue du renfort poutre treillis sous entrait file 2 depuis le comble du pavillon A, encadré en *rouge* (photographie lors du relevé sur site du 27 mars 2025)

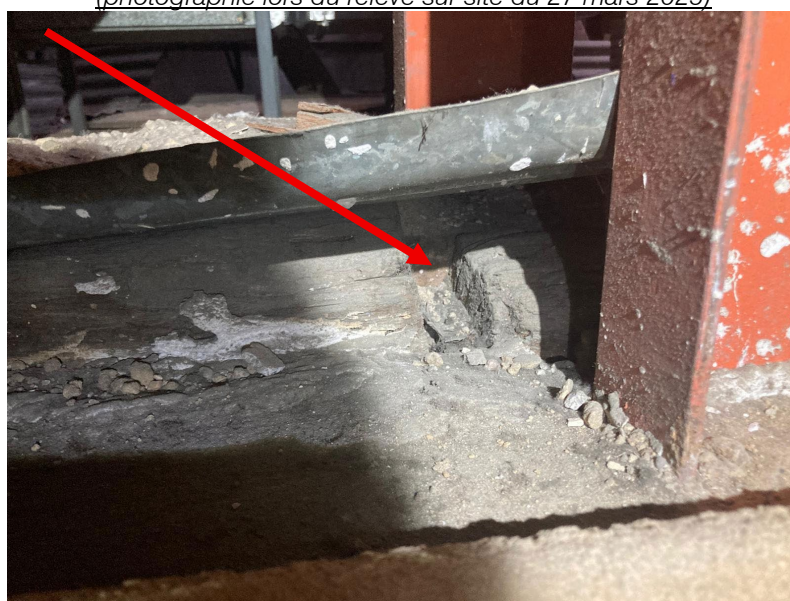
Vue de l'assemblage des deux pièces de bois constituant l'entrait de la file 2 (prise de vue dans le comble du pavillon A lors de la visite du 6 août 2025)

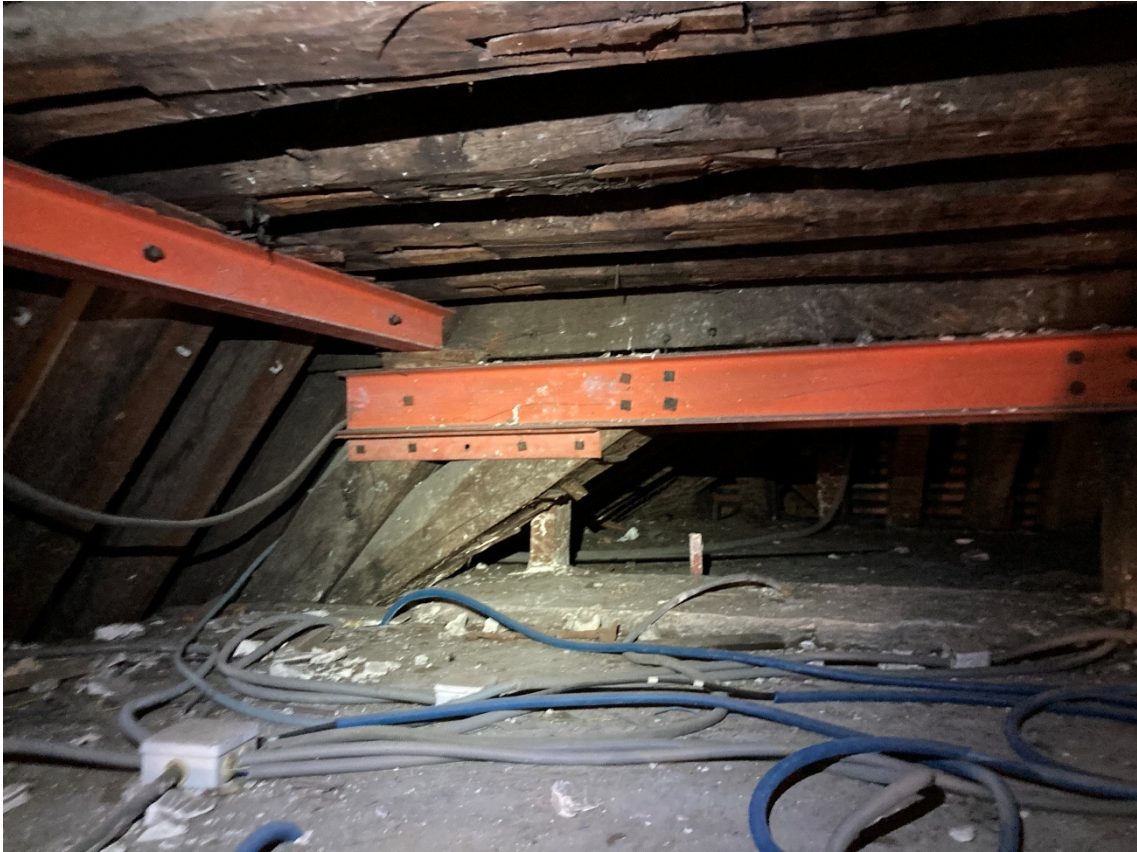
*Vue de l'appui Sud du renfort poutre treillis sous entrain file 1 depuis le plénum du pavillon A*

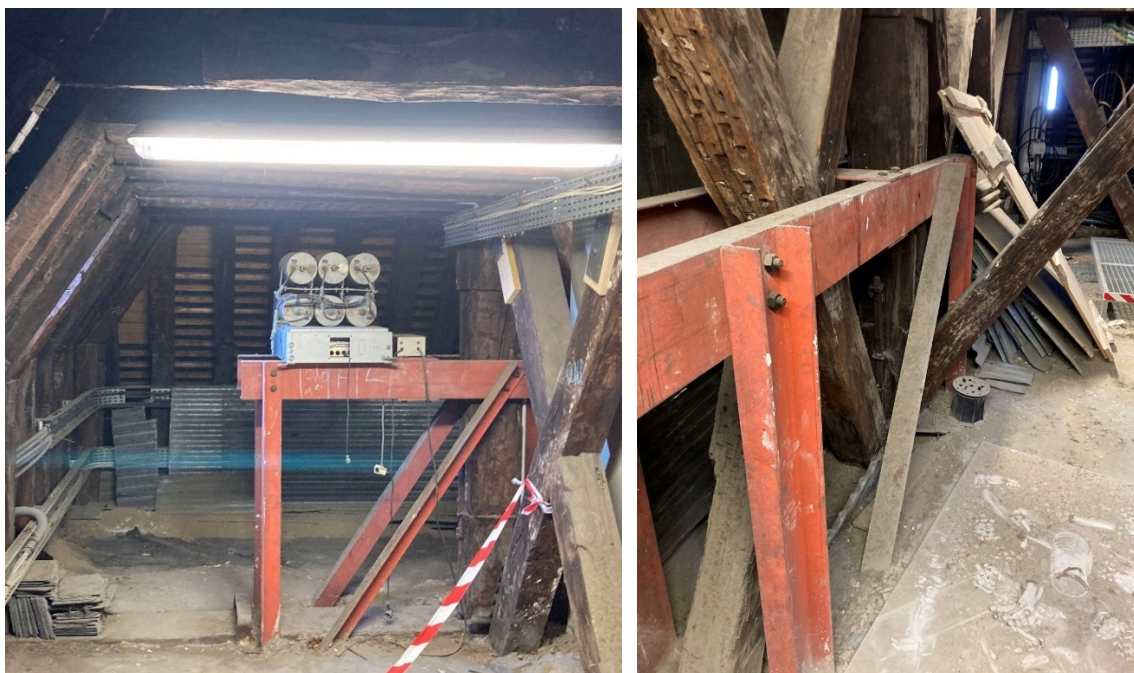
*Vue du renfort poutre treillis de la ferme file 1 depuis les combles du pavillon A*

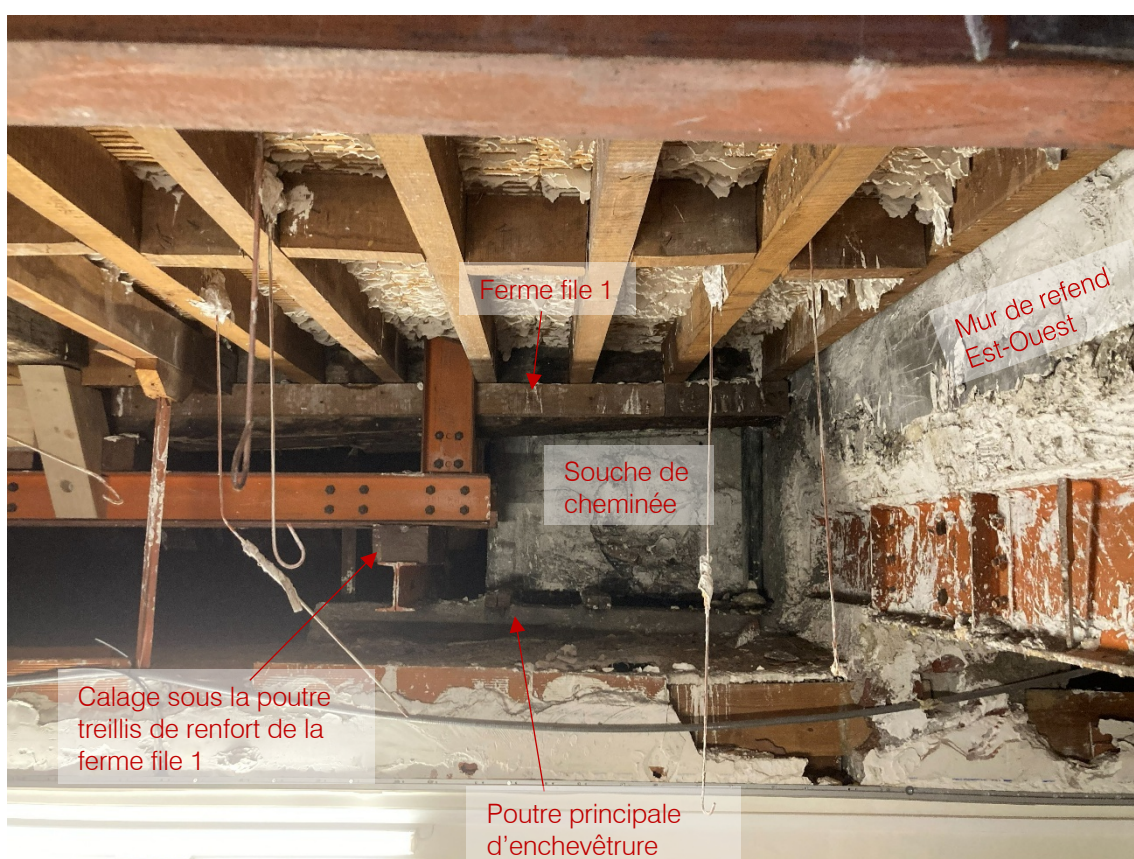
*Disposition de calage sur poutres d'enchevêtre de la souche de cheminée, à l'extrémité Nord du renfort poutre treillis sous entrain file 1 – vue depuis le hall du pavillon A*

- Appuis précaires du renfort de l'entrait de la file 1 et chargement parasite sur structure de plafond du R+3 ;
- Fissure dans les murs de la cage d'escalier ;

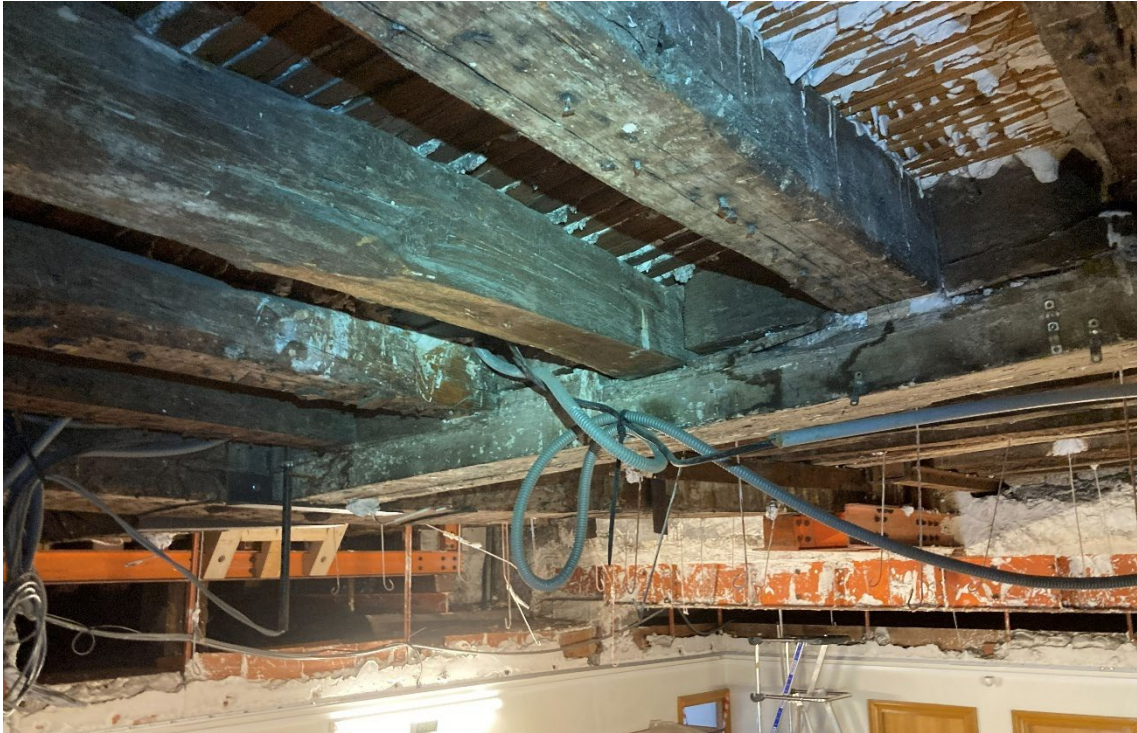
Gerce horizontale continue sur l'entrait de la ferme secondaire 4

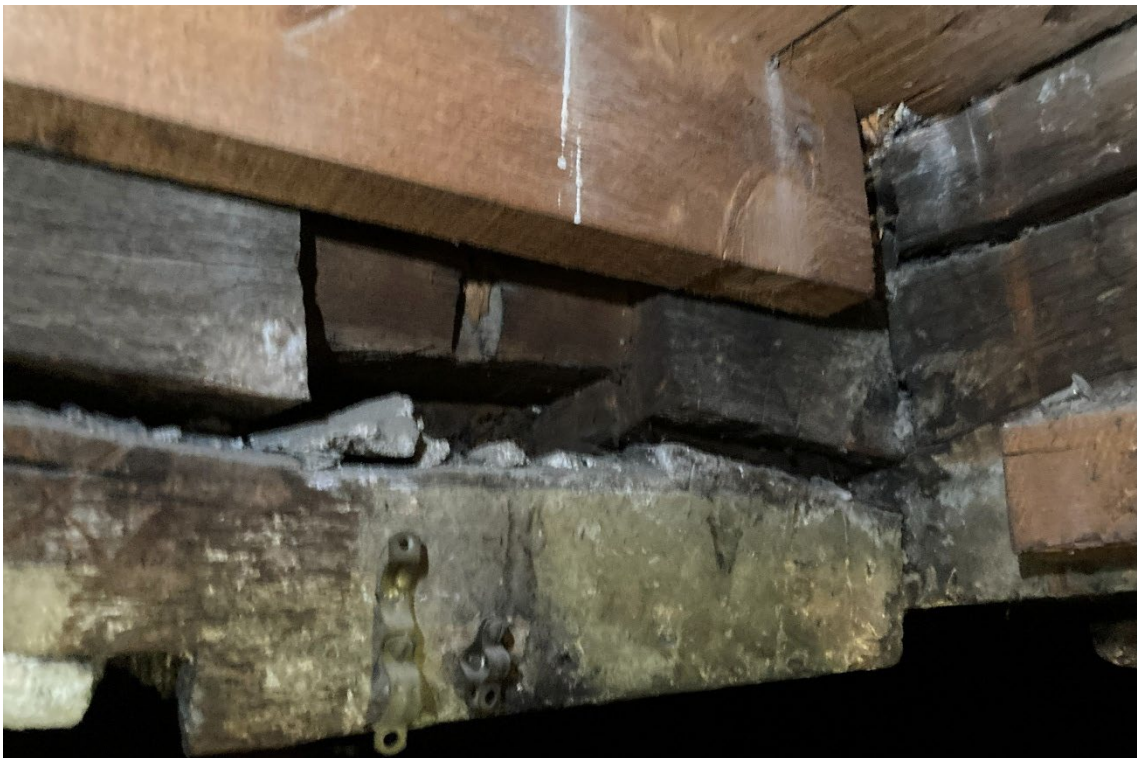
Amorce de cassure de l'entrait de la ferme file 4 au niveau de l'assemblage avec la ferme file 3

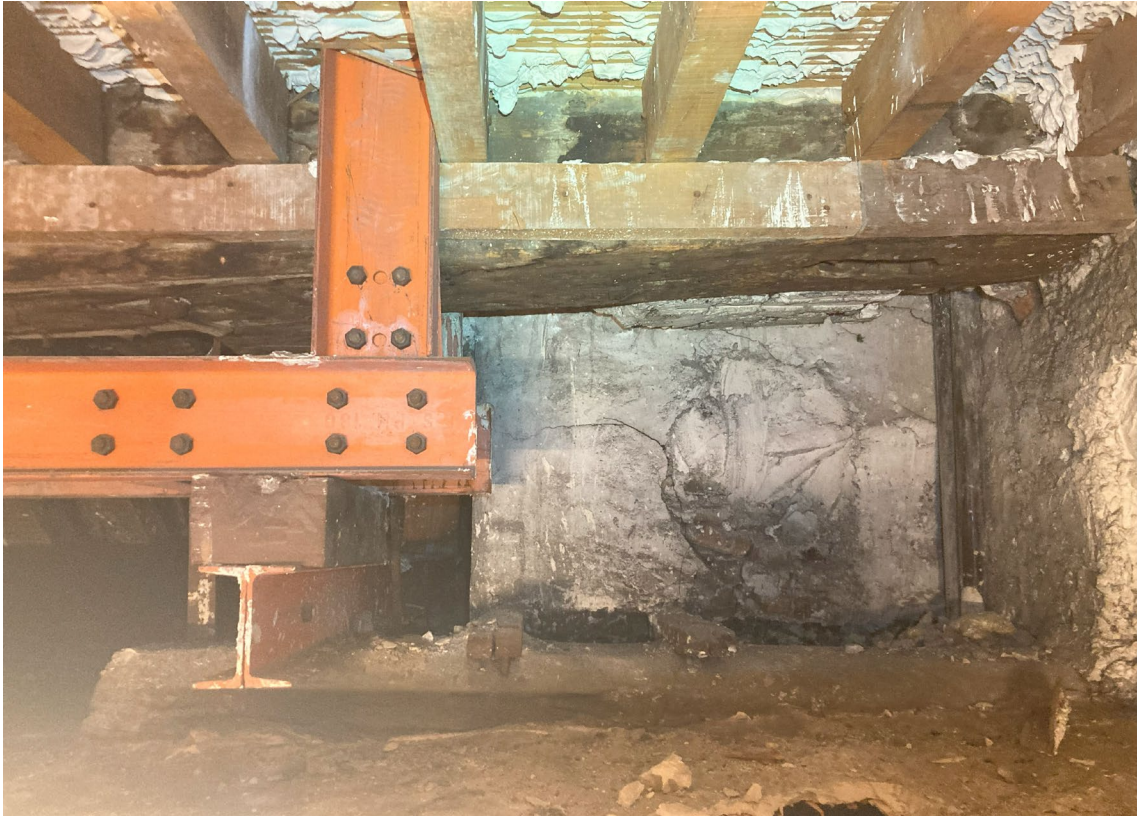
- Fissures diagonales de la souche de cheminée au-dessus du bureau A0366, dans la hauteur du plénum et dans les combles ;

Fissures diagonales de la souche de cheminée au-dessus du bureau A0366

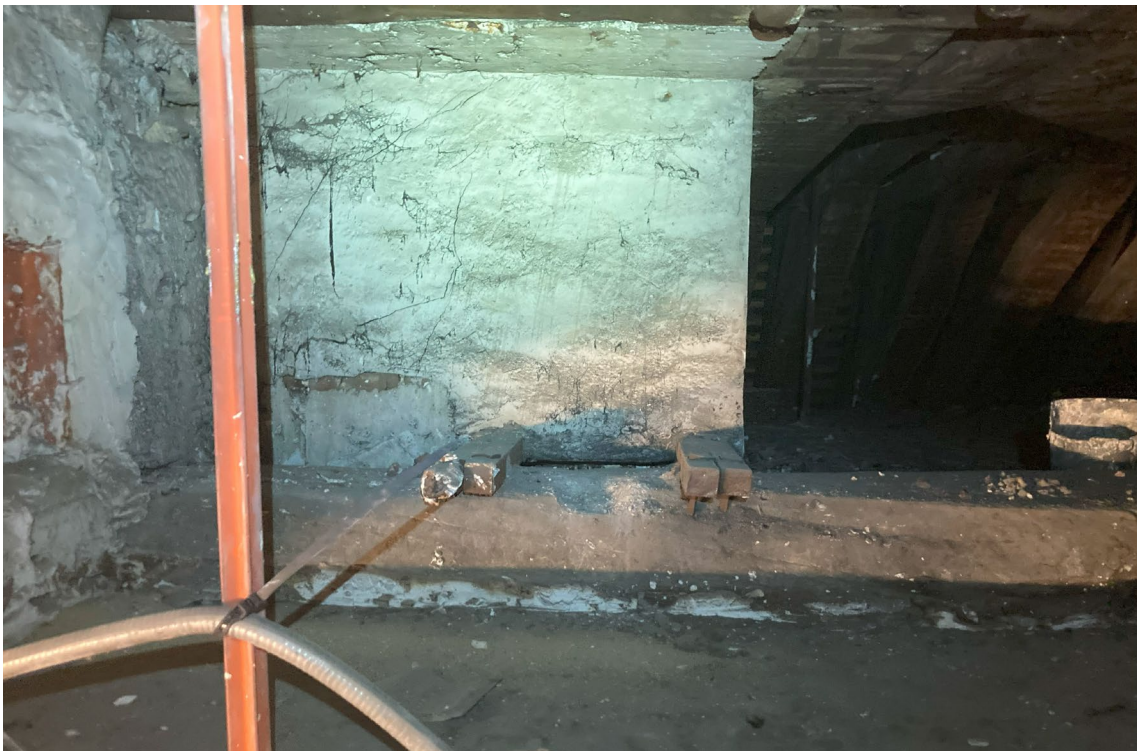
Fissures diagonales de la souche de cheminée au-dessus du bureau A0364

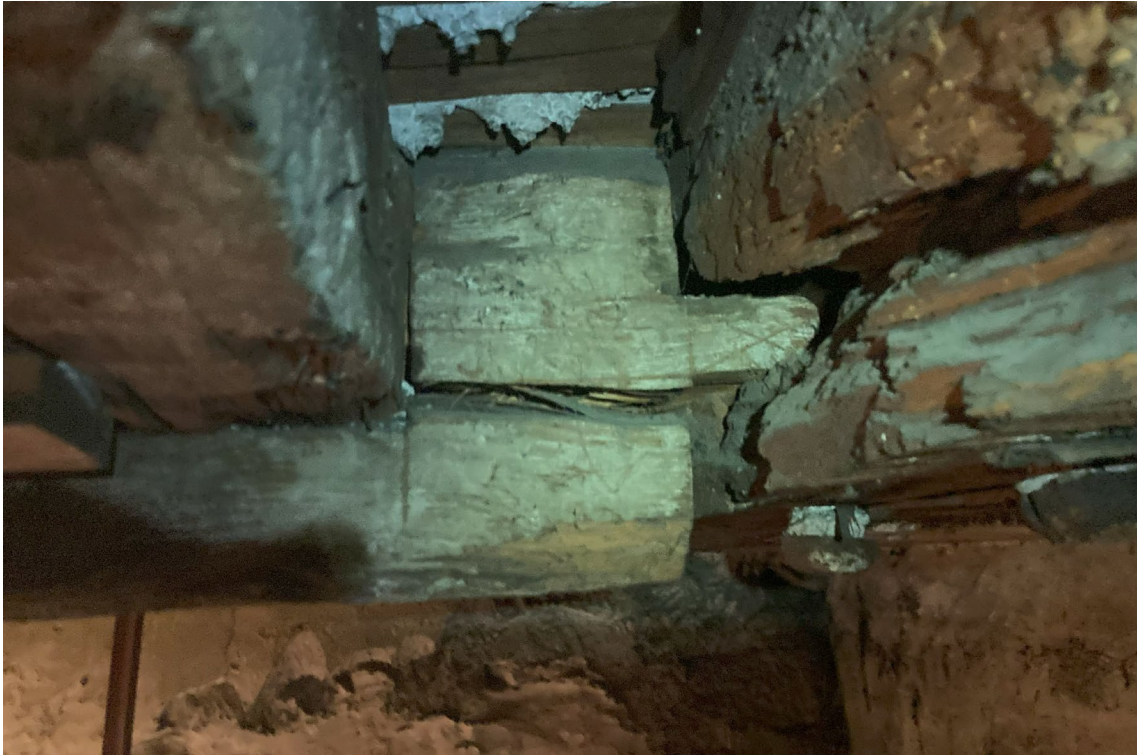
Amorce de cassure de l'entrail (gerce dans la continuité du tenon) de l'entrail de ferme secondaire 6 avec la ferme primaire 1

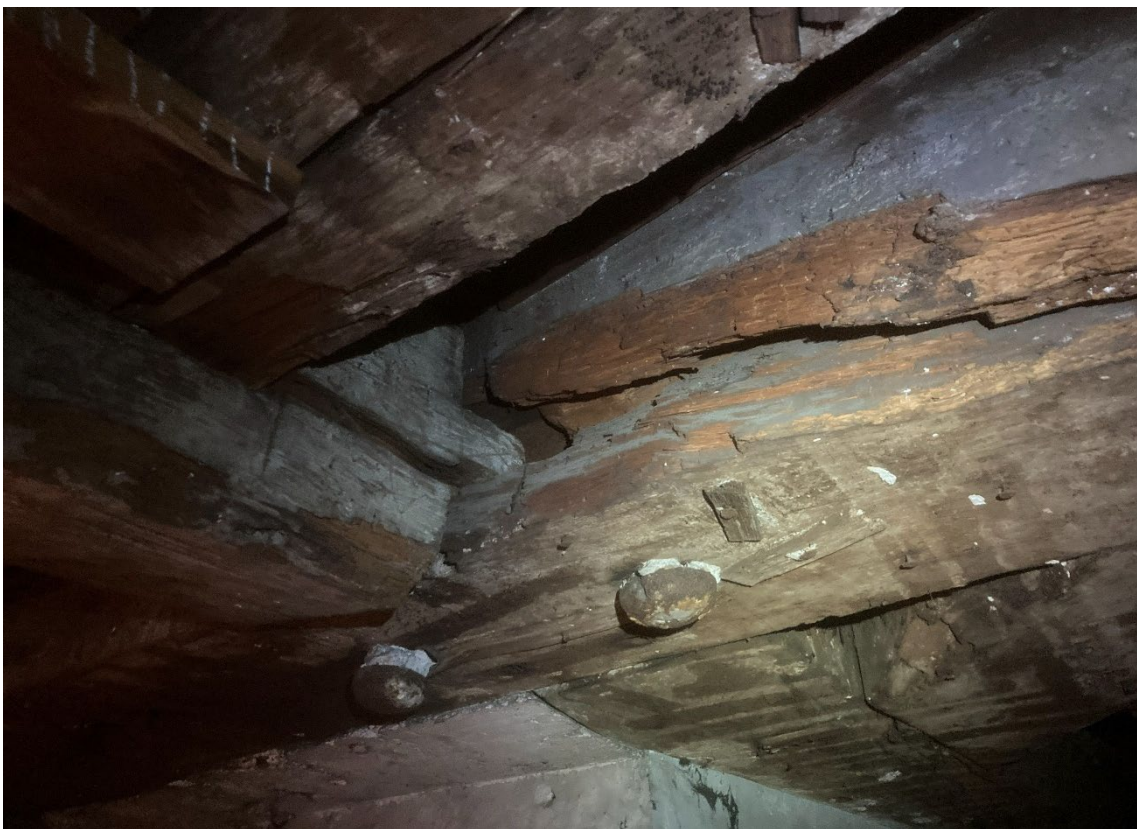
Gerce et perte de section de l'entrail de la ferme file 1 au niveau de l'assemblage avec l'entrail de ferme file 6.

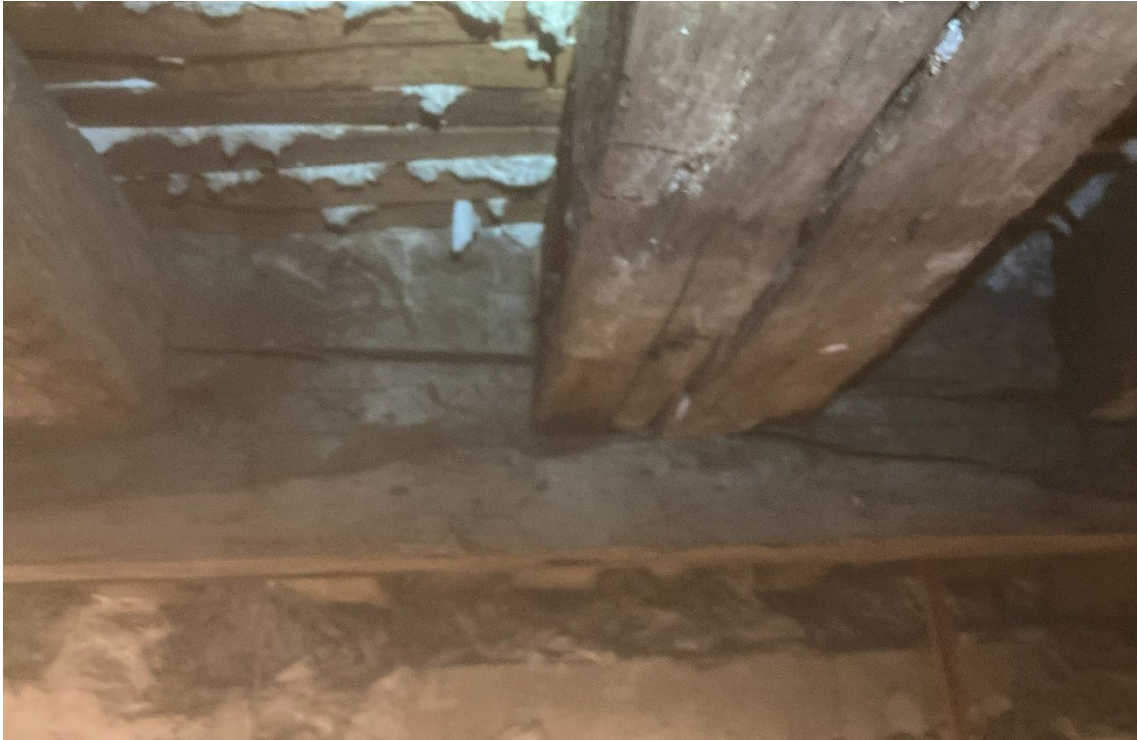
Continuité et prolongement en diagonale des gerces horizontales de l'entrait file 6

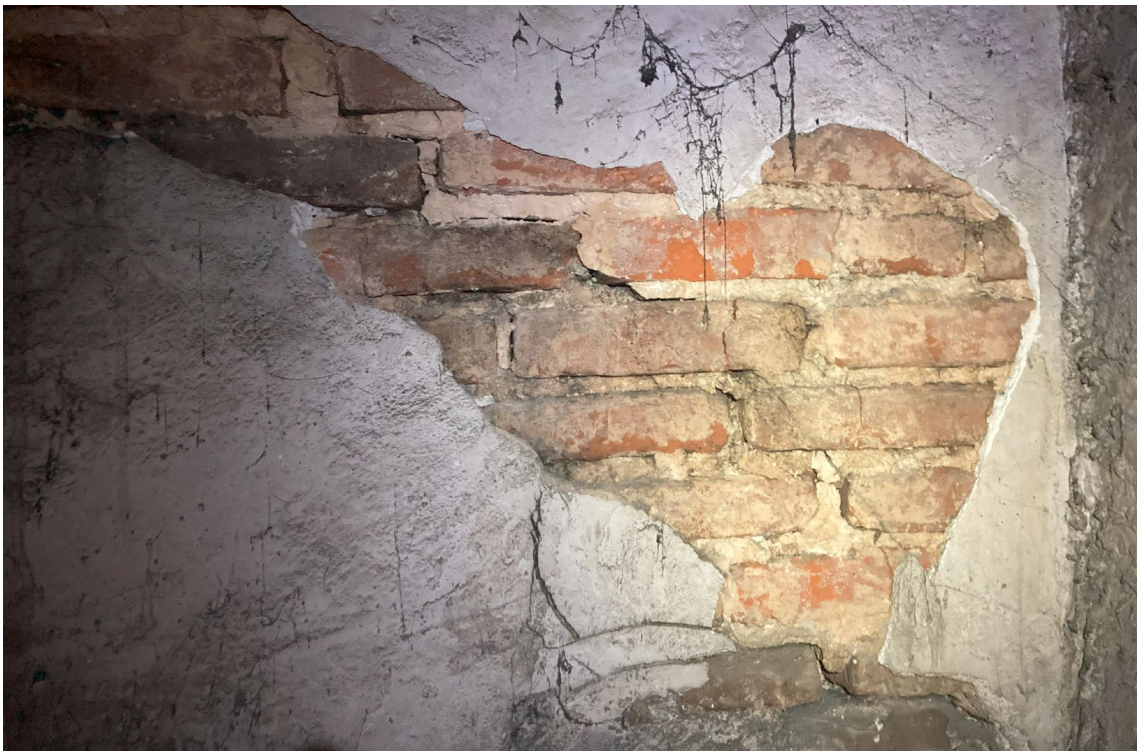
Fissures diagonales de la souche de cheminée au-dessus du bureau A0361

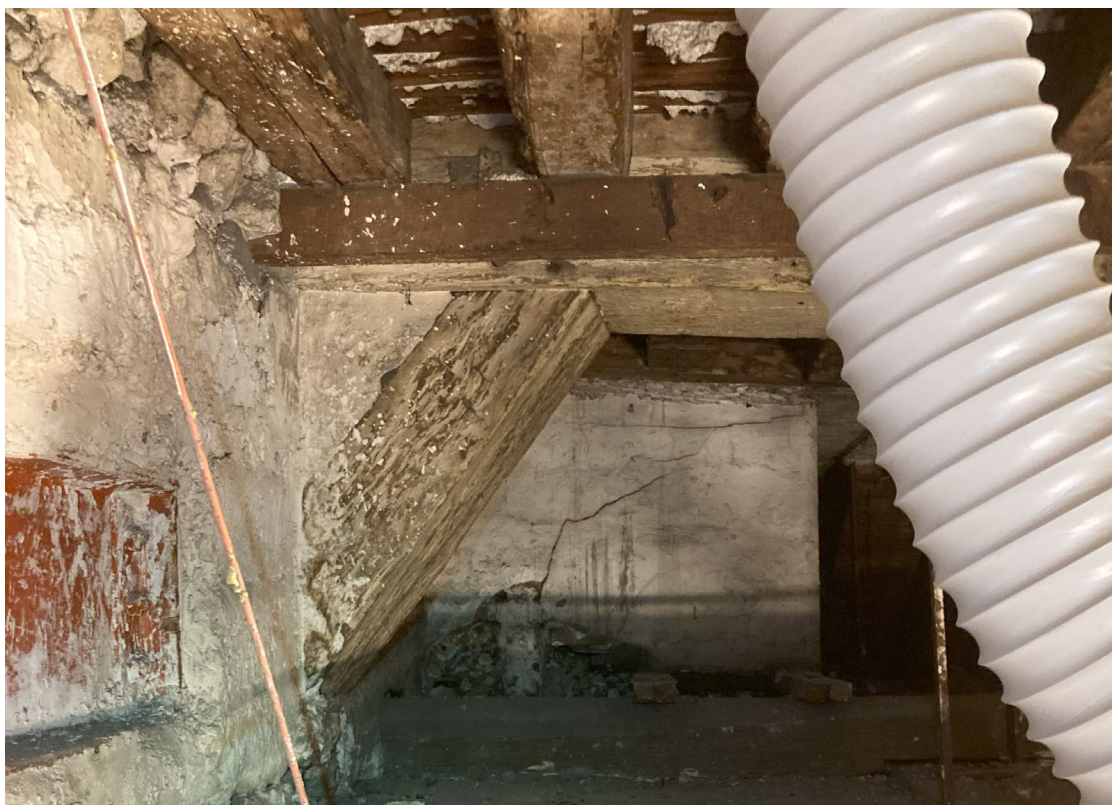
*Fissures diagonales de la souche de cheminée au-dessus du bureau A0365*

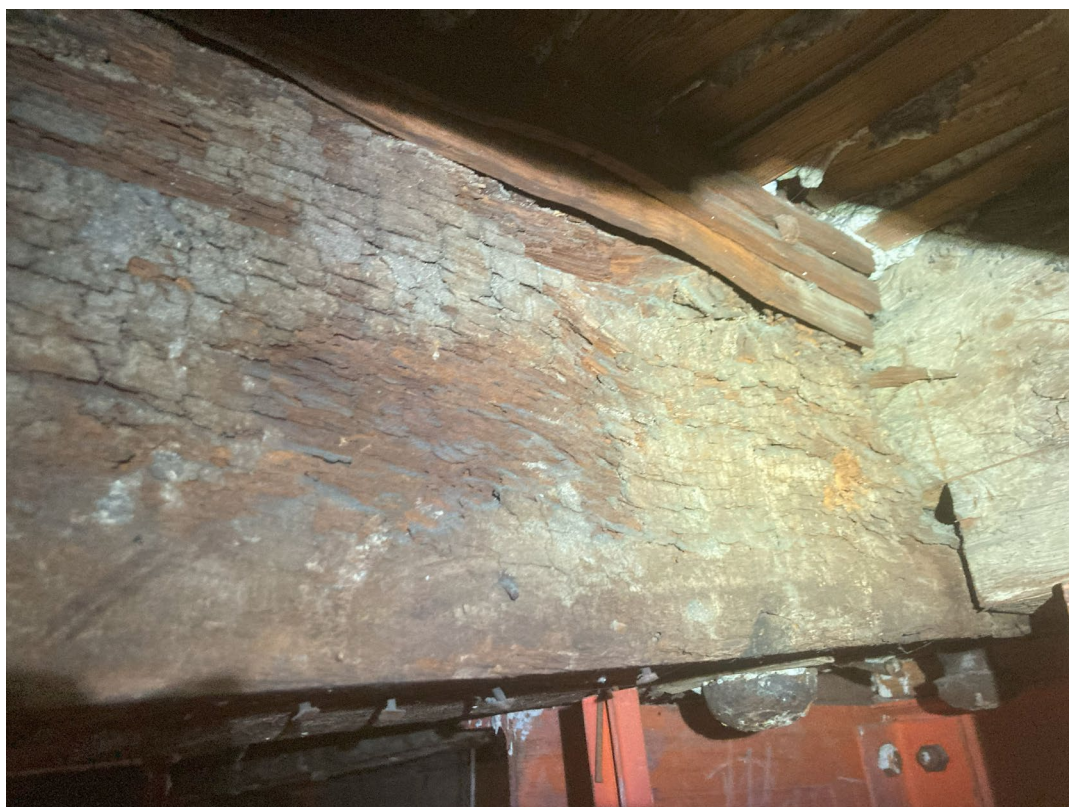
- Fissures diagonales de la souche de cheminée au-dessus du bureau A0366, dans la hauteur du plénum, et dans les combles ;
- Pourriture cubique (superficielle) sur l'entrait de ferme primaire 2 au niveau de l'assemblage avec la ferme secondaire 6 ;

*Pourriture cubique (superficielle) sur l'entrait de ferme primaire 2*

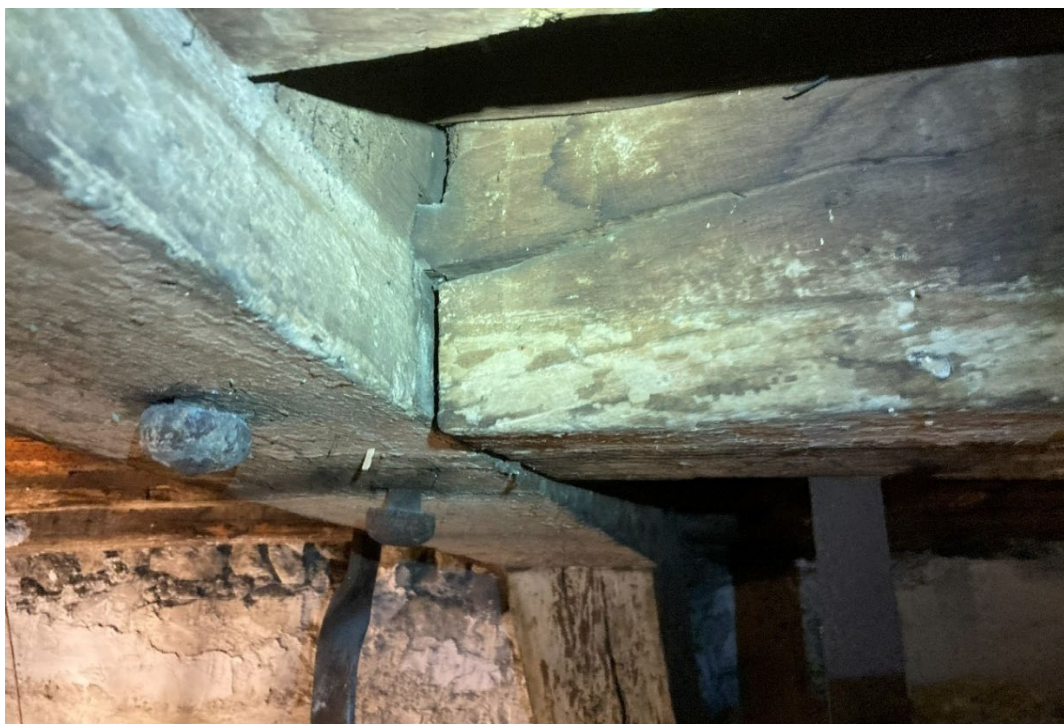
*Gerce diagonale dans le prolongement du tenon de l'entrait de ferme file 5 assemblé sur la ferme file 3*

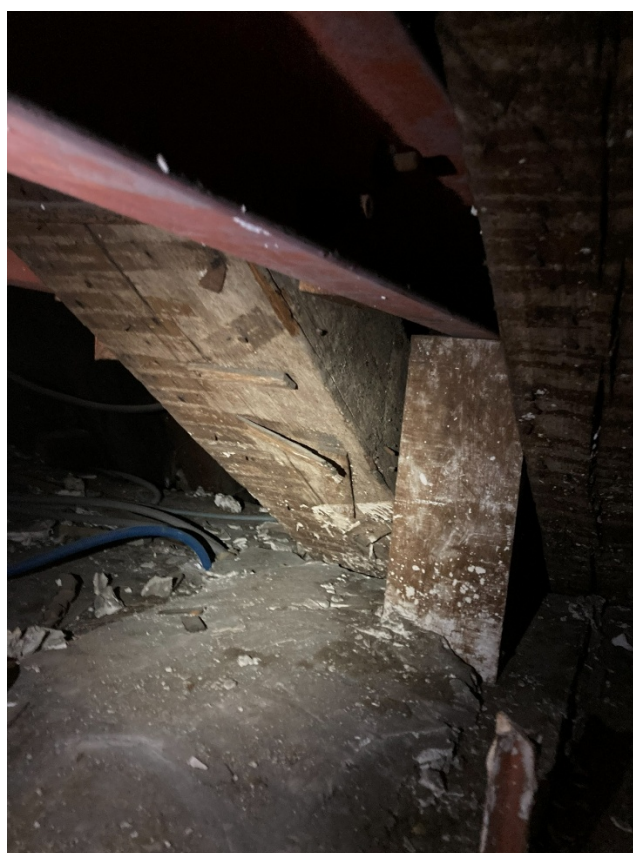
*Calage précaire en extrémité Nord du renfort métallique de la ferme file 6 sur poutre principale du plafond du R+3*
