# PALAIS DU LUXEMBOURG

## RESTAURATION DES COUVERTURES ET CHARPENTES DES PAVILLONS SUD-OUEST

DIAGNOSTIC STRUCTURE COMPLEMENTAIRE DES CHARPENTES DU PAVILLON A

OCTOBRE 2025 – Indice 0

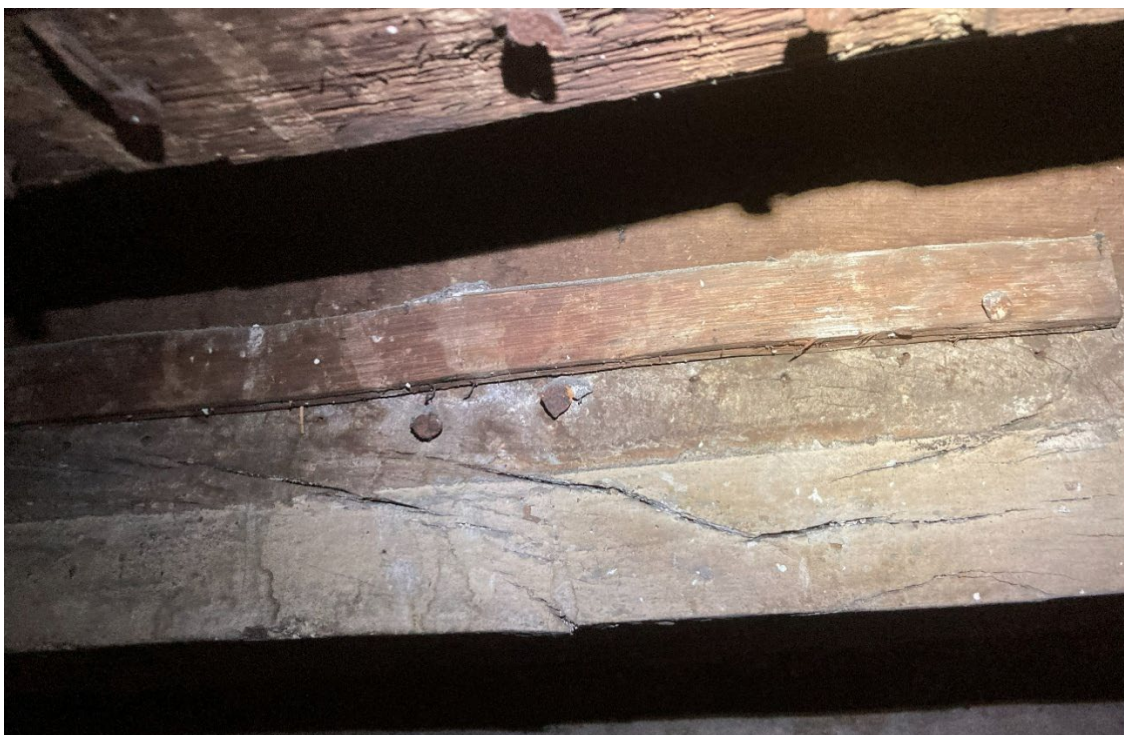
*Gerces diagonales sur l'entrait de la ferme file 4*

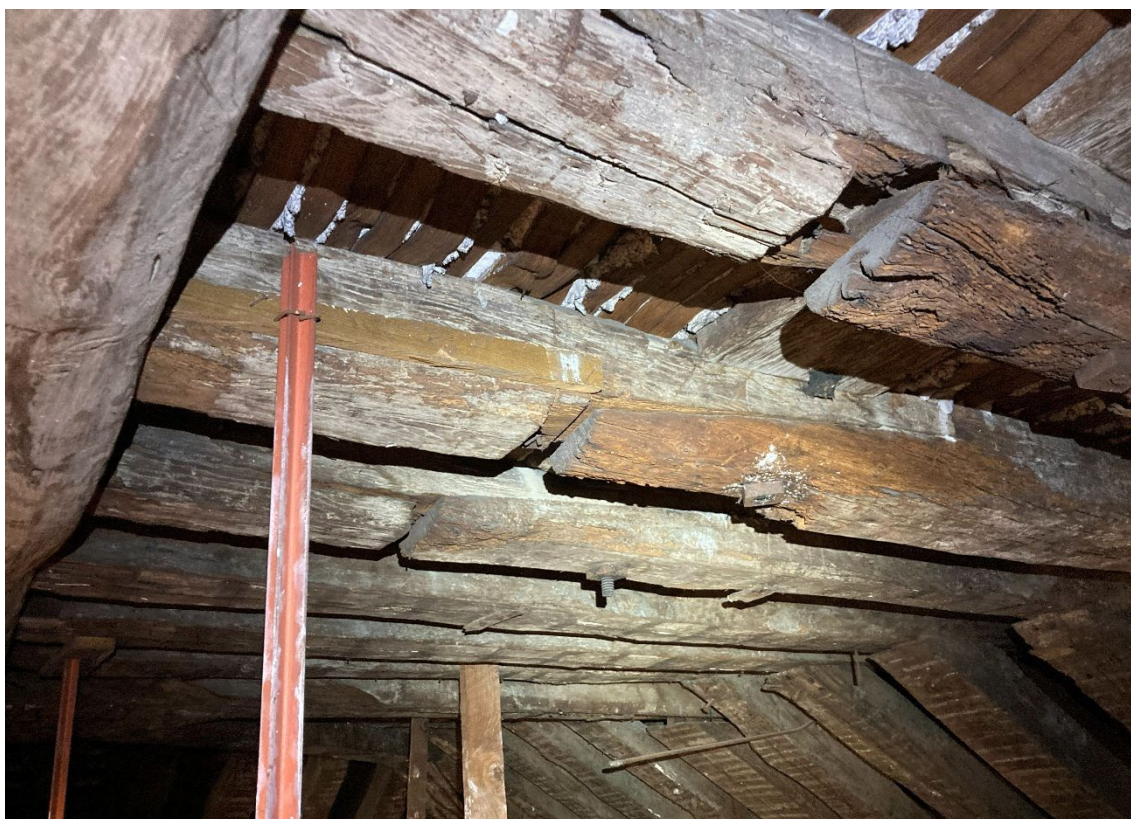
*Greffes anciennes sur entrants de chevrons formant-ferme par entures et boulons – Déformations et ouverture de l'assemblage*

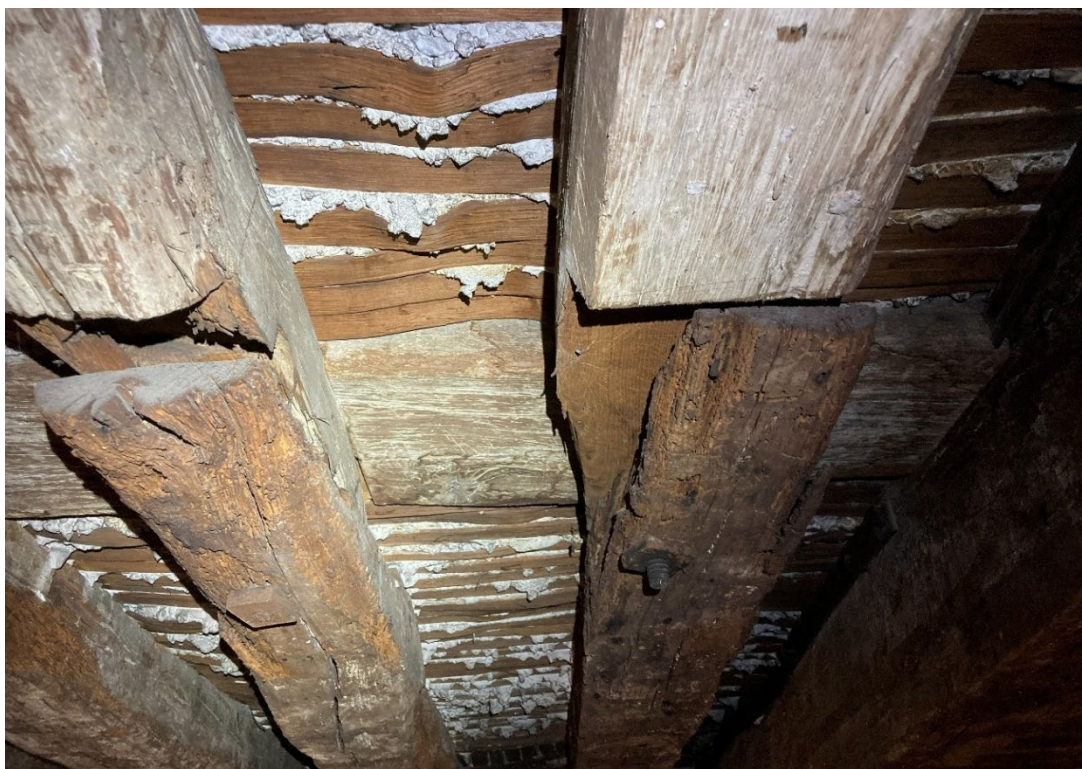
*Greffes anciennes sur entrails de chevrons formant-ferme par entures et boulons – Déformations et ouverture de l'assemblage*

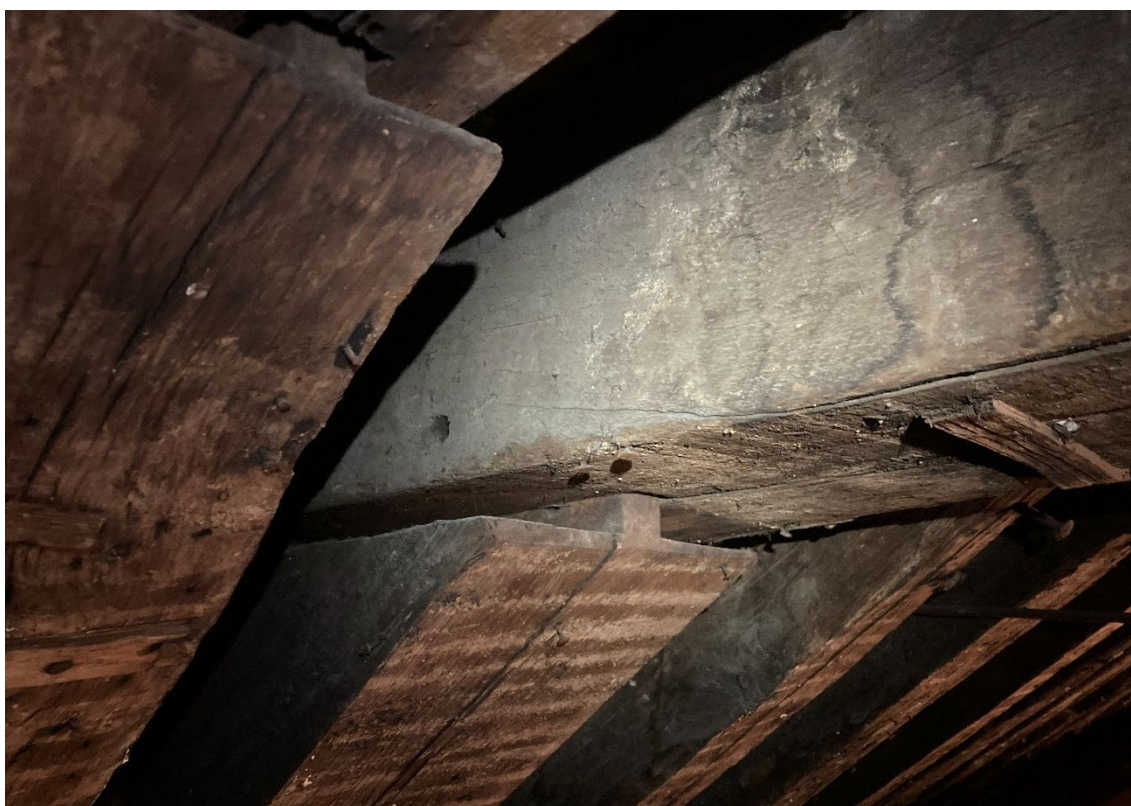
*Ouvertures récurrentes de l'assemblage entre l'aiselier et l'entrait des fermes principales et des chevrons formant ferme courants.*

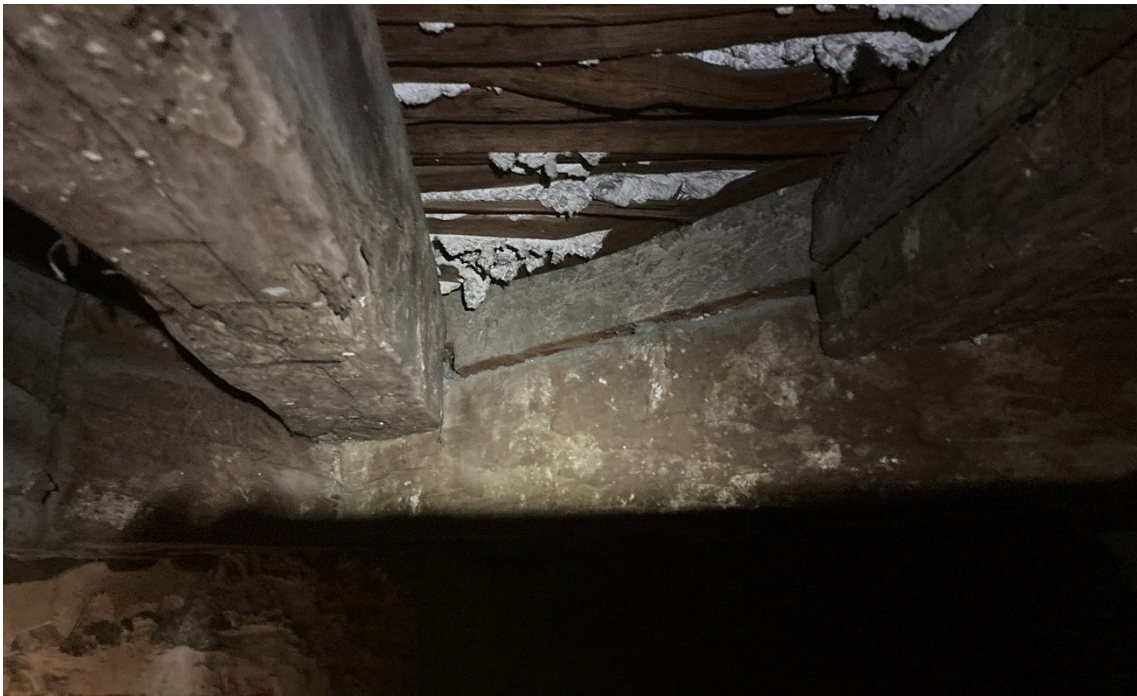
Gerce horizontale de l'entrait de la ferme d'arêtier Nord-Ouest

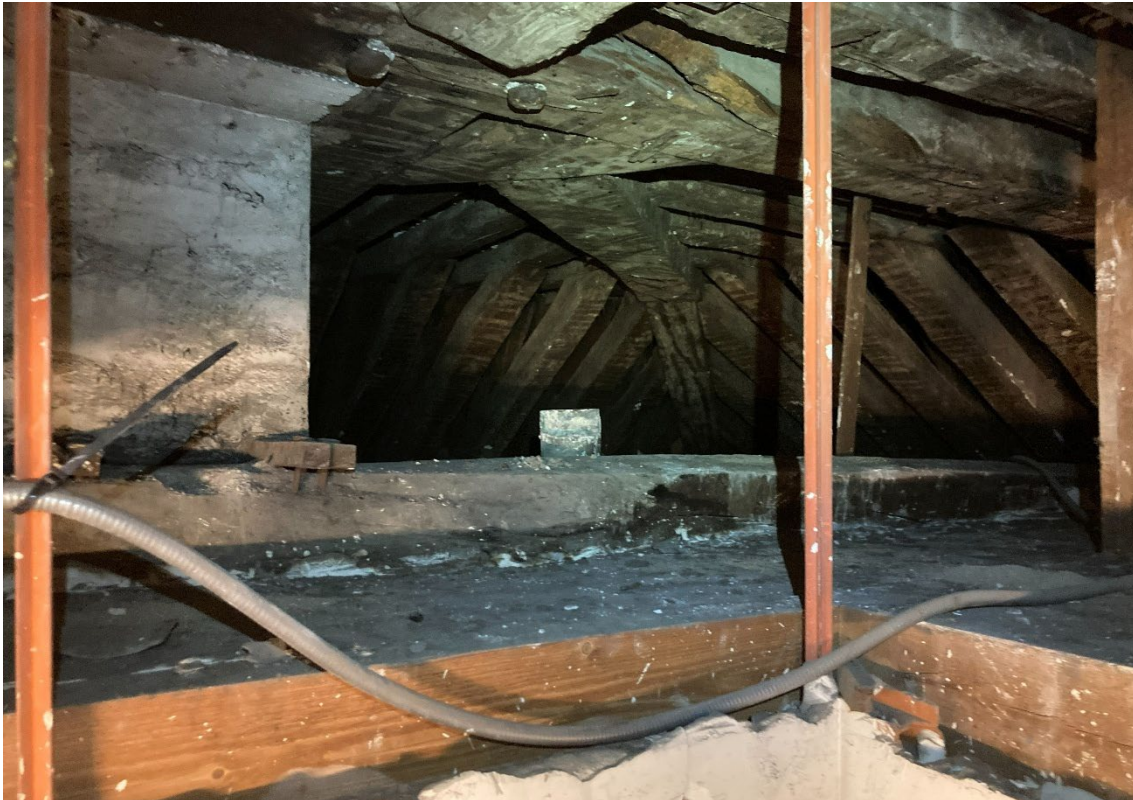
*Torsion de la poutre d'enchevêtrement principale de la souche de cheminée Ouest*

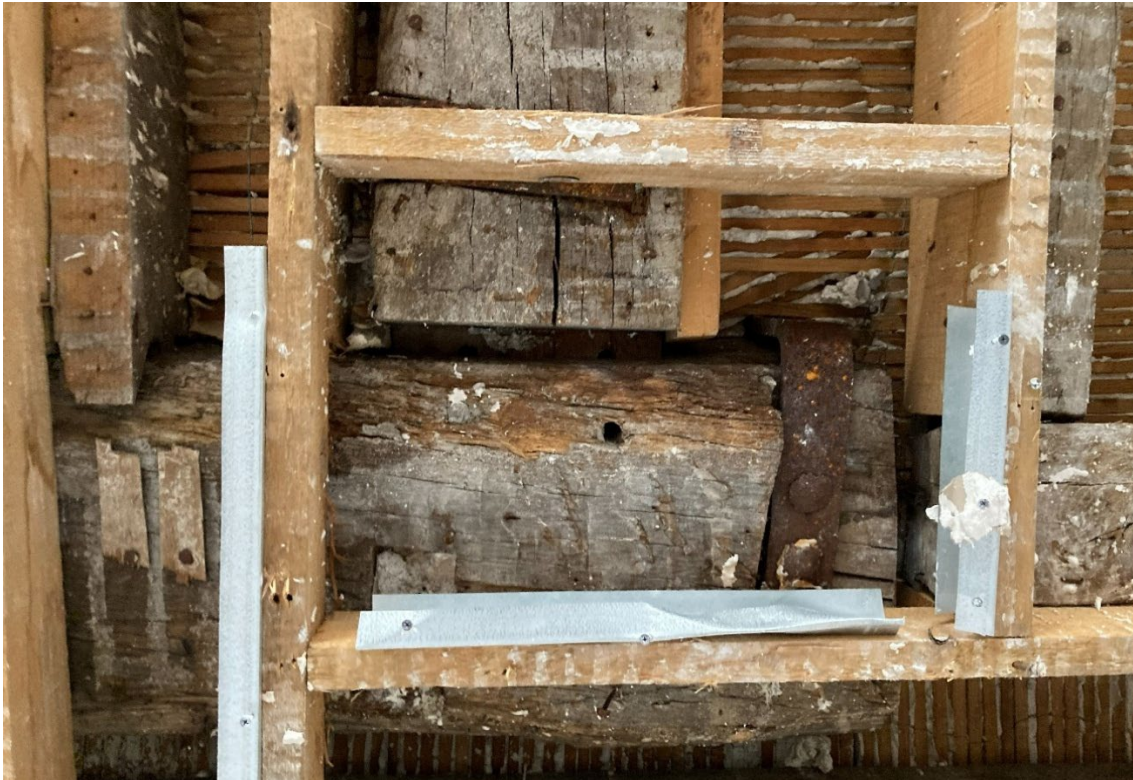
*Ouverture de l'assemblage entre la poutre d'enchevêtrement principale et le chevêtre de la souche de cheminée Ouest*
