**Rapport de mission de repérage des matériaux et produits contenant de l'amiante avant
réalisation de travaux**

SITE HRD - LOGE DES GARDIENS

Numéro de rapport	83070-165840 A
Propriétaire	CHU DE REIMS : POLE LOGISTIQUE
Donneur d'ordre	CHU DE REIMS : POLE LOGISTIQUE
	SITE HRD LOGE DES GARDIENS
Adresse de l'immeuble	rue DU GENERAL KOENIG 51100 REIMS
Type de bien	Bâtiment
Date de la commande	04/12/2024
La (ou les) date(s) d'exécution du repérage	16/12/2024
Date d'émission du rapport de repérage	20/12/2024
Référence du programme de travaux défini par le donneur d'ordre

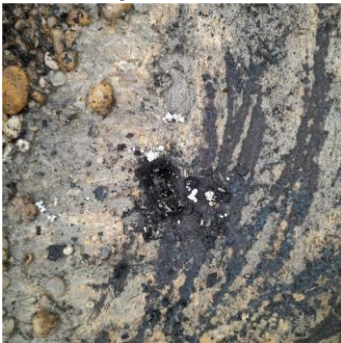
PRELEVEMENT : P001			
Emplacement :

Nom du client CHU DE REIMS : POLE LOGISTIQUE	Numéro de dossier 83070-165840 SITE HRD LOGE DES GARDIENS rue DU GENERAL KOENIG 51100 MARNE	Pièce ou local – Composant Extérieur - Toiture - Couverture - Toutes zones	
Nom de l'opérateur MARIE Christophe	Date de prélèvement 16/12/2024	Partie de composant Goudron, isolant, Béton	
Résultat amiante : Absence d'amiante			
DESCRIPTION DU PRELEVEMENT :			
Objet		Planche de croquis n° :	
Goudron, isolant, Béton			
DETAIL DES COUCHES DU PRELEVEMENT :			
Référence Couche	Description visuelle	Epaisseur (cm)	Conclusion amiante
001-COUCHE	Matériau de type polystyrène (blanc) ; matériau (bitumineux) en traces	0	Fibres d'amiante non détectées
J01-COUCHE	Matériau (fibreuse) (bitumineux) (noir)	0	Fibres d'amiante non détectées

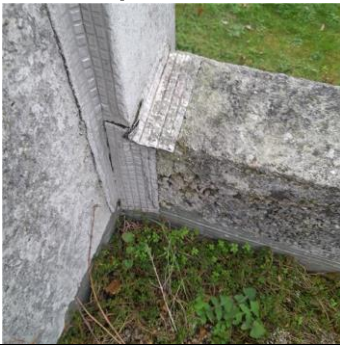
PRELEVEMENT : P002			
Emplacement :

Local / Partie d'immeuble	Etage	Composant de la construction	Partie de composant	Critères de décision	Réf. ZPSO	Présence d'amiante (oui/non)	Estimatif de la quantité
Toiture	Extérieur	Couverture	Goudron, isolant, Béton	Résultat d'analyse (P001)	Z001	Non	
		Acrotère	Membrane goudron	Résultat d'analyse (P002)	Z002	Non

Nom du client CHU DE REIMS : POLE LOGISTIQUE	Numéro de dossier 83070-165840 SITE HRD LOGE DES GARDIENS rue DU GENERAL KOENIG 51100 MARNE	Pièce ou local – Composant Extérieur - Toiture - Acrotère - Toutes zones	
Nom de l'opérateur MARIE Christophe	Date de prélèvement 16/12/2024	Partie de composant Membrane goudron	
Résultat amiante : Absence d'amiante			
DESCRIPTION DU PRELEVEMENT :			
Objet Membrane goudron		Planche de croquis n° :	
DETAIL DES COUCHES DU PRELEVEMENT :			
Référence Couche	Description visuelle	Epaisseur (cm)	Conclusion amiante
J01-COUCHE	Matériau de type aluminium ; matériau de type maillage de fibres (blanc) ; matériau semi-dur (bitumineux) (noir)	0	Fibres d'amiante non détectées
