DOSSIER TECHNIQUE AMIANTE (DTA)

Immeuble :	Bâtiment Cafétéria/Gymnase
Adresse :	AVENUE DE LA BOULAIE CAMPUS DE RENNES 35510 CESSON SEVIGNE
Date de création ou de mise à jour :	20/08/2024
Référence du présent DTA	22250585/S1.12.2.DTA

Document établi ou mis à jour par : BUREAU VERITAS EXPLOITATION - Christophe FINAT

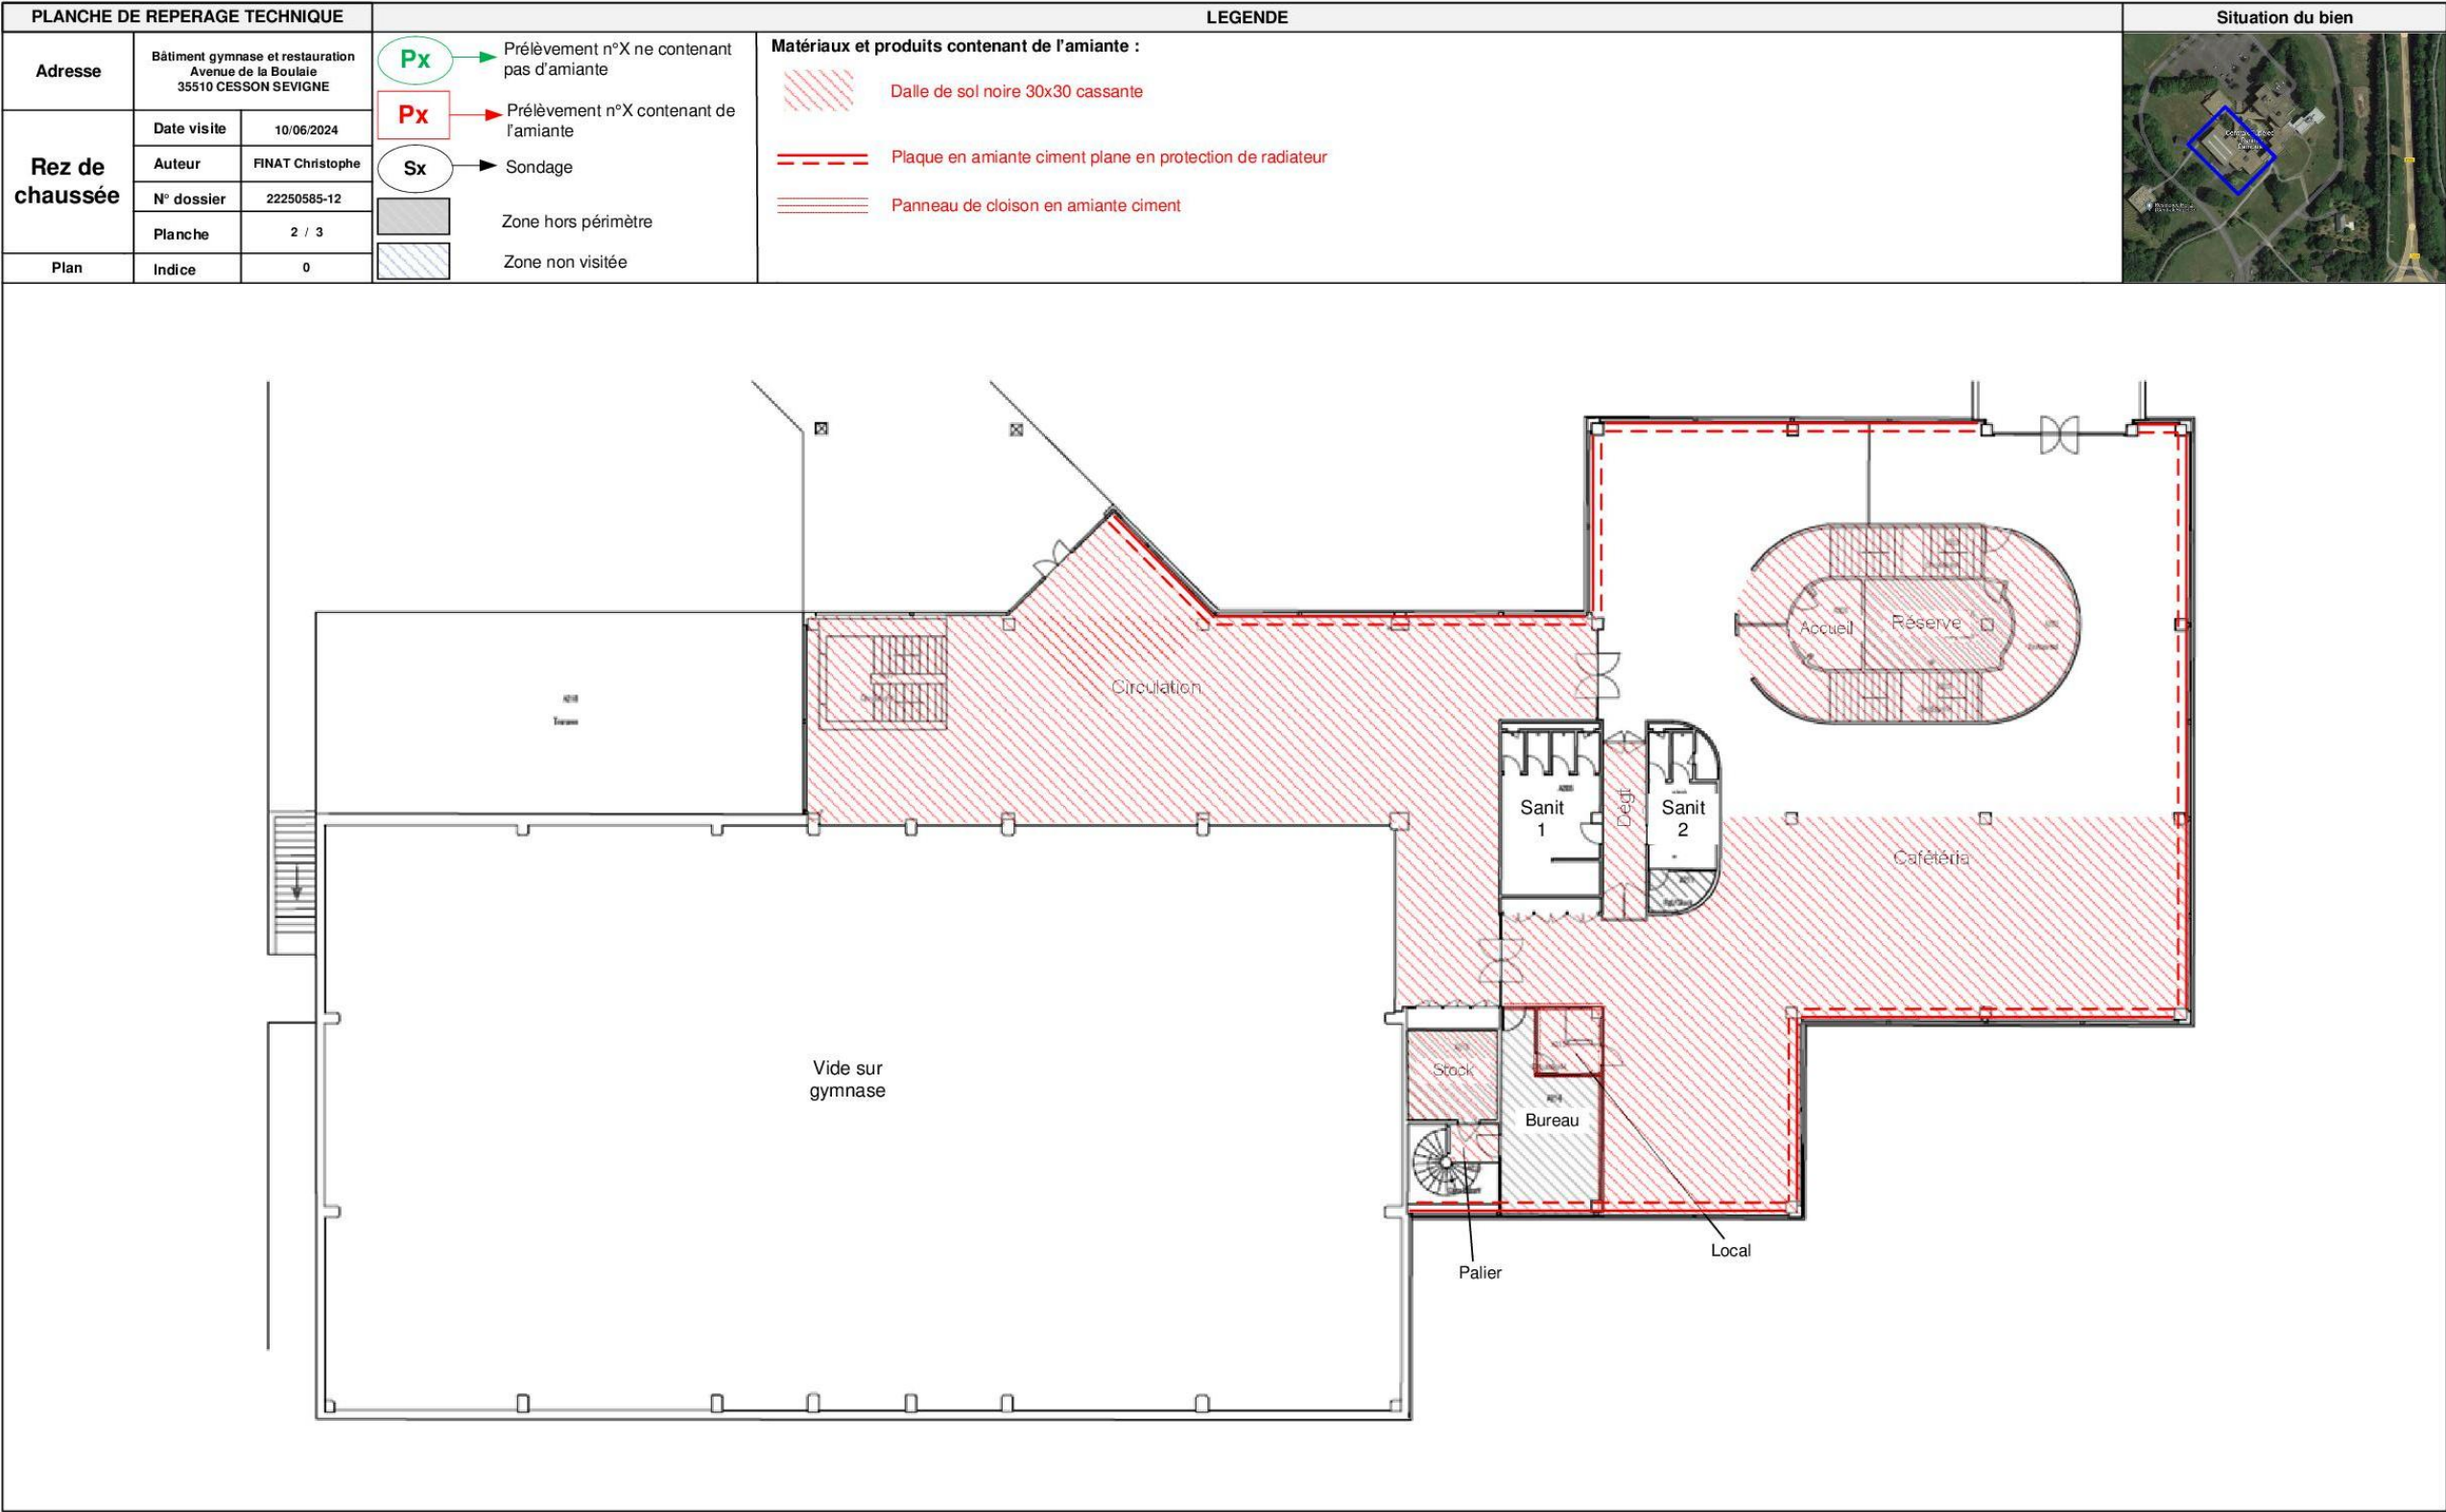
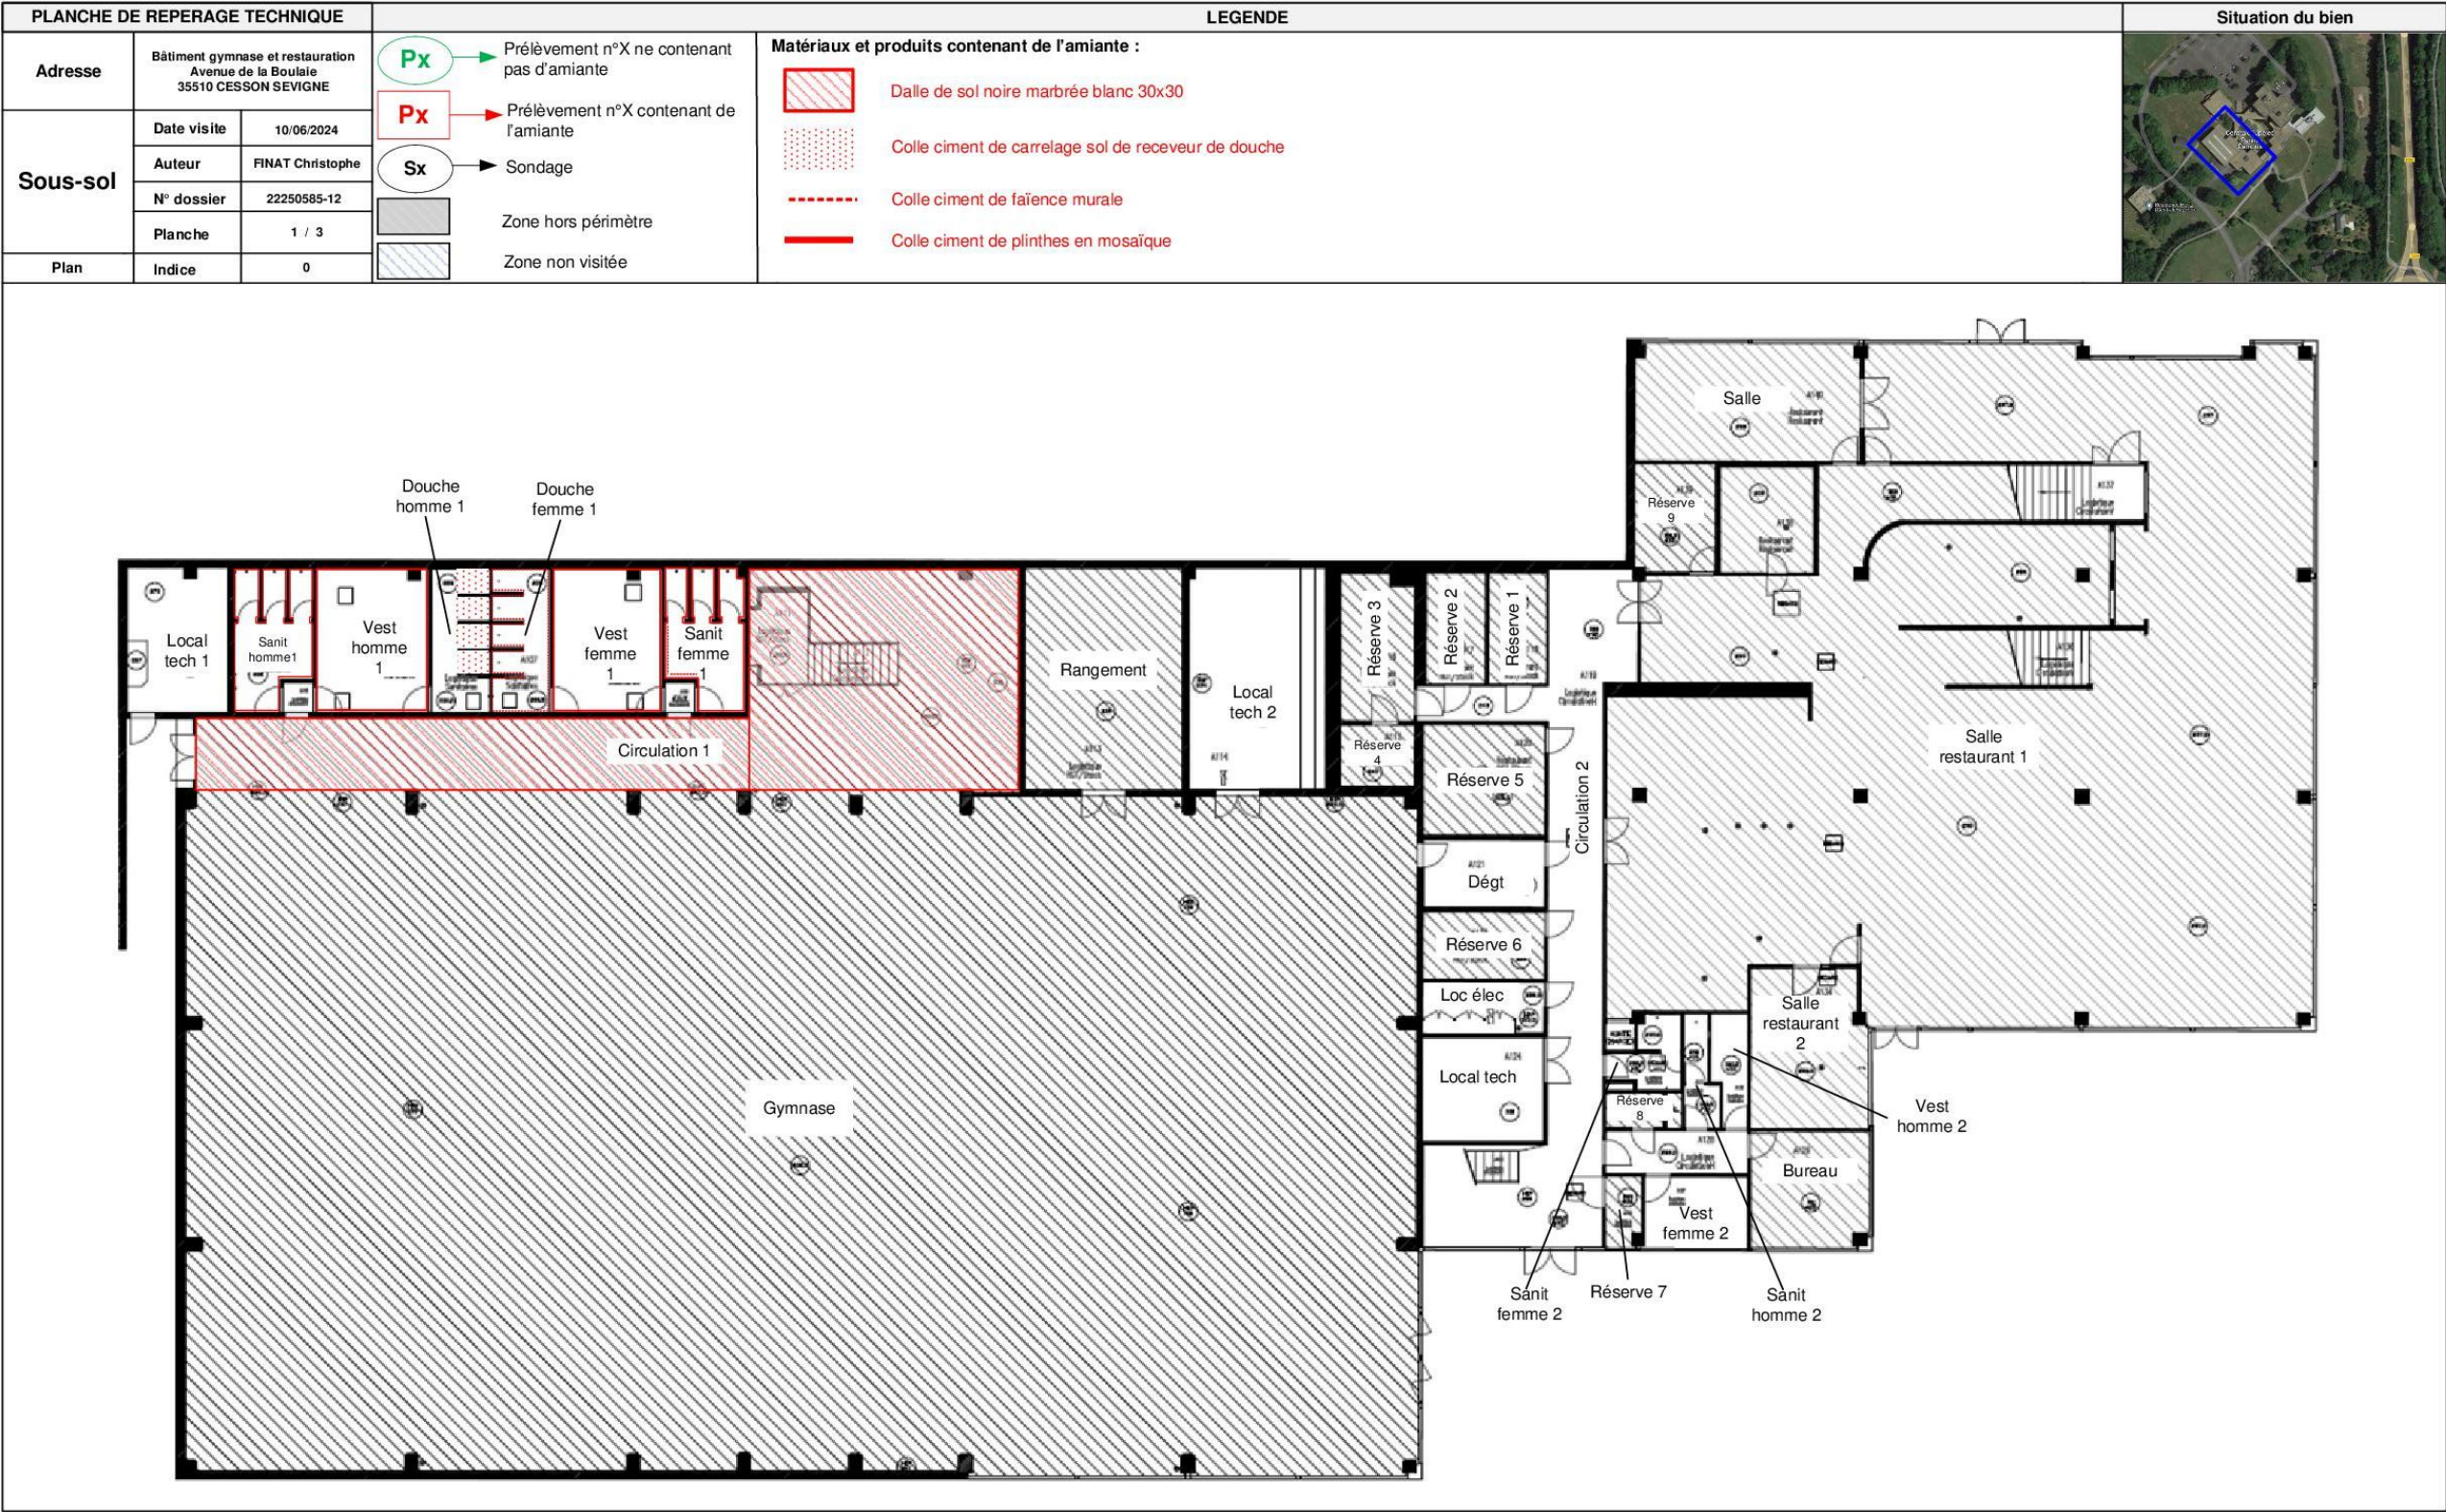
Planche de repérage (la planche de repérage est indissociable du rapport)		
Site : Bâtiment Cafétéria/Gymnase	Adresse : AVENUE DE LA BOULAIE CAMPUS DE RENNES 35510 CESSON SEVIGNE	Localisation : Bâtiment Cafétéria/Gymnase / Extérieur
Réalisé par : Christophe FINAT	N° de planche : 1 / 3

PLANCHE DE REPERAGE TECHNIQUE			LEGENDE		Situation du bien
Adresse	Bâtiment gymnase et restauration Avenue de la Boulaie 35510 CESSON SEVIGNE		<div>Px</div>	Prélèvement n°X ne contenant pas d'amiante	<div>Matériaux et produits contenant de l'amiante :</div>
	Extérieur	Date visite	10/06/2024	<div>Px</div>	
Auteur		FINAT Christophe	<div>Sx</div>	Sondage	
N° dossier		22250585-12	<div></div>	Zone hors périmètre	
Planche		3 / 3	<div></div>	Zone non visitée	
Plan	Indice	0
