# **RAPPORT DE RECHERCHE AMIANTE ET HAP**

Recherche amiante et HAP  
CEI de ISNEAUVILLE  
**DRN7.0.2098-005**

CEI DE ISNEAUVILLE

RAPPORT AMIANTE ET HAP

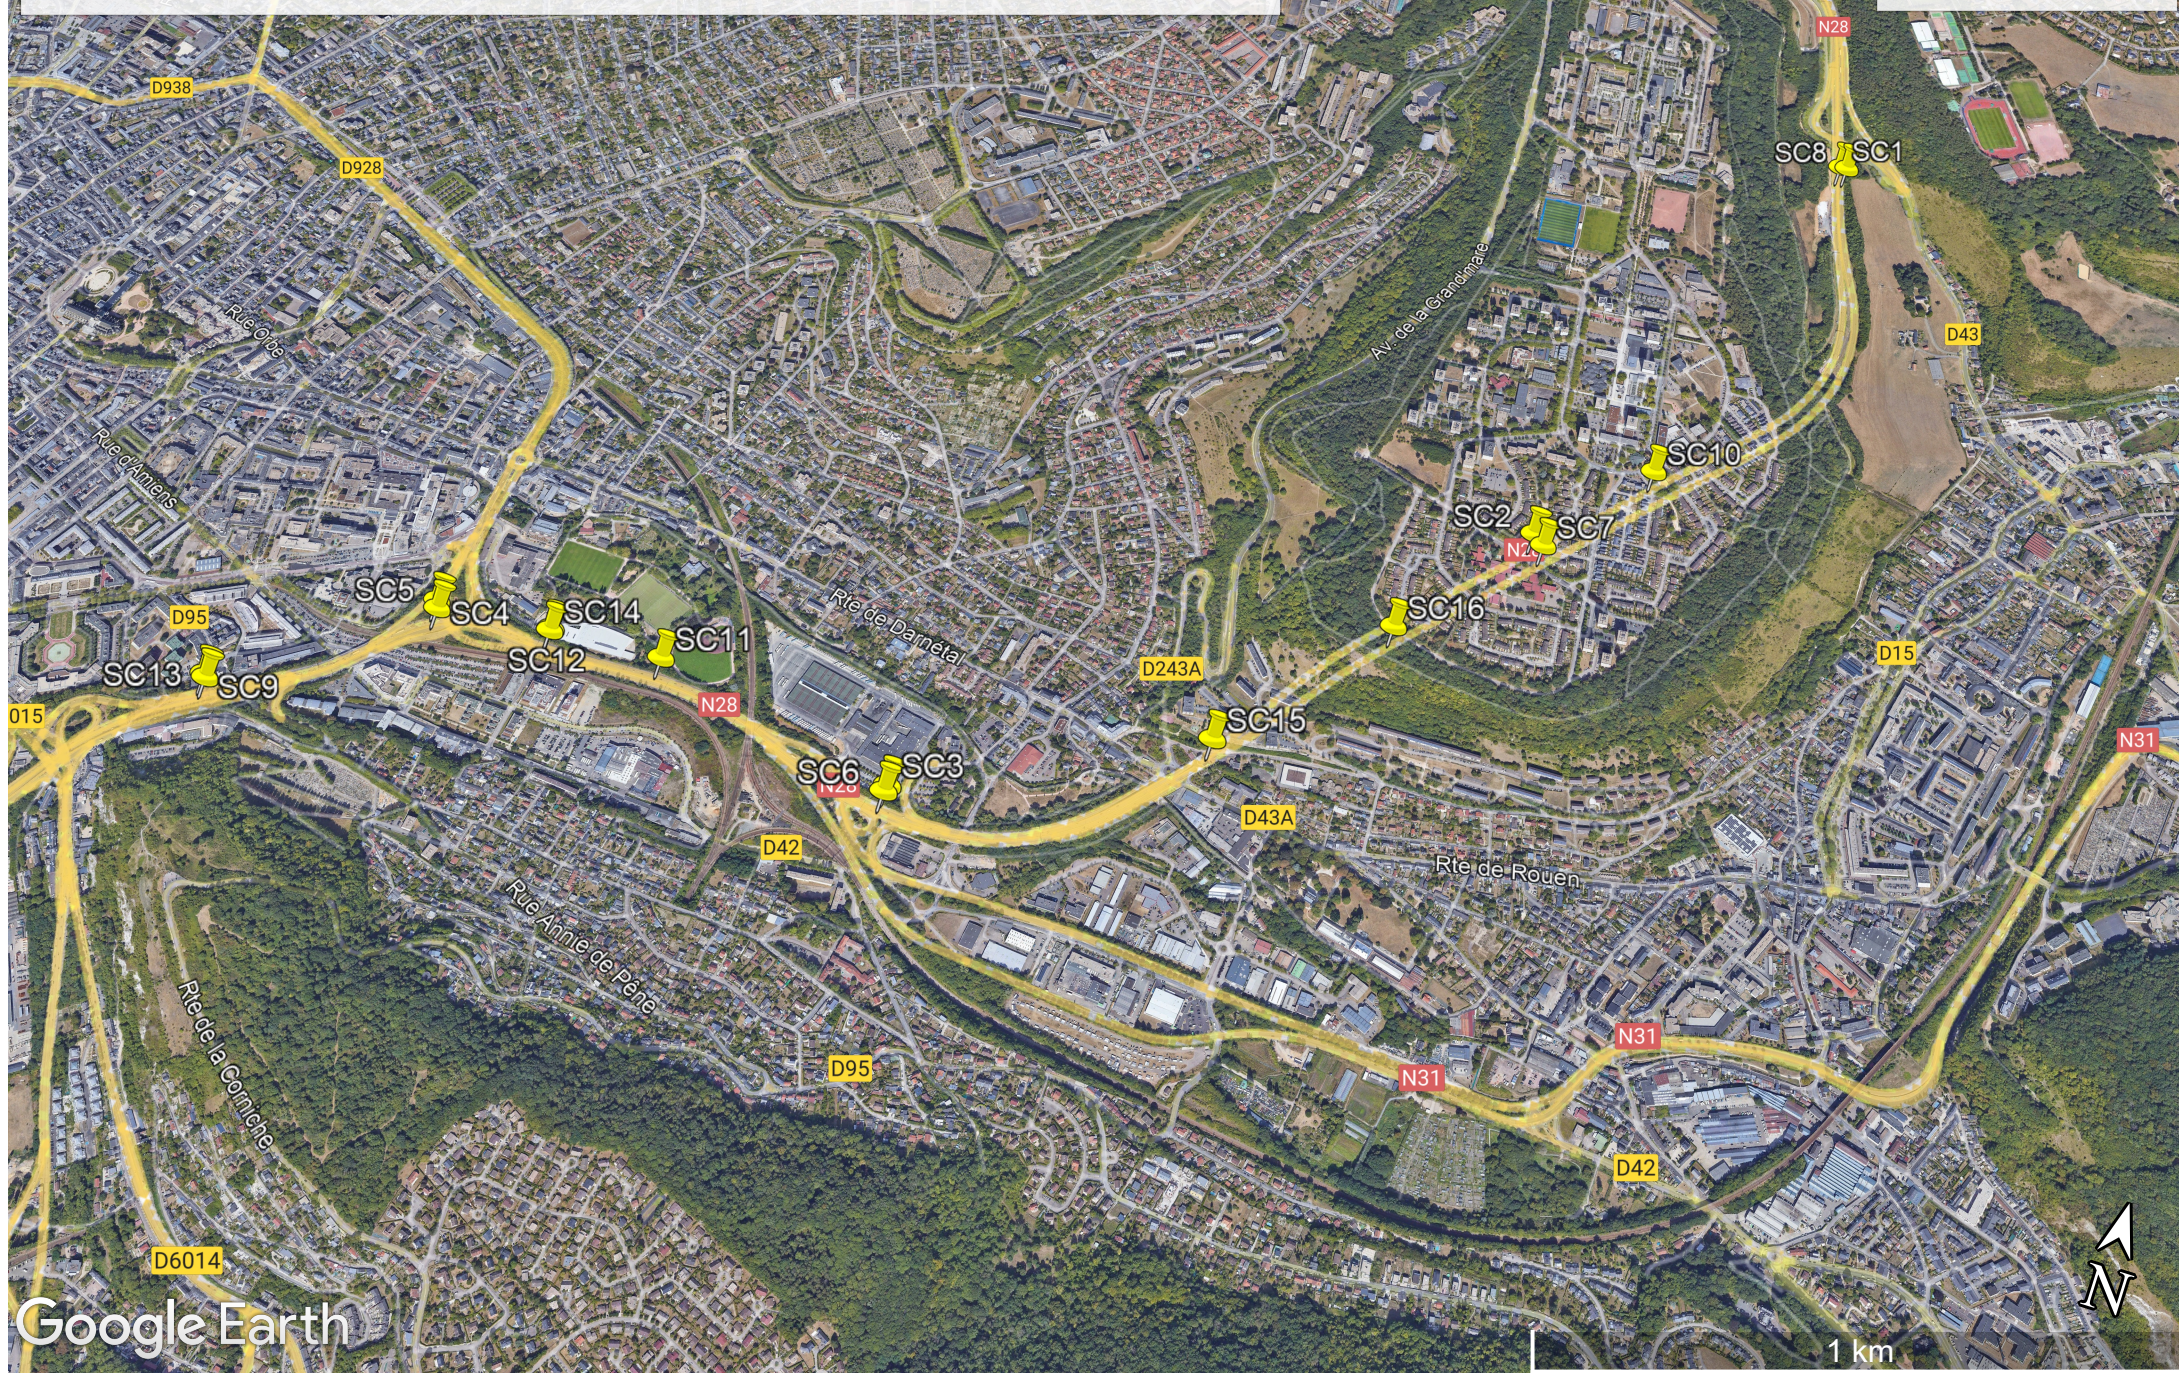
## ***ANNEXE 1 – PLAN D'IMPLANTATION***

Le tableau suivant reprend les emplacements et les coupes des carottes. (Annexe 1)

CAROTTAGE
