# Réhabilitation du Lycée de Wallis et Futuna

Étude géotechnique de conception – Phase projet – Mission G2 PRO

Rapport n°135540 - INTP240055/A– 2 Juillet 2025

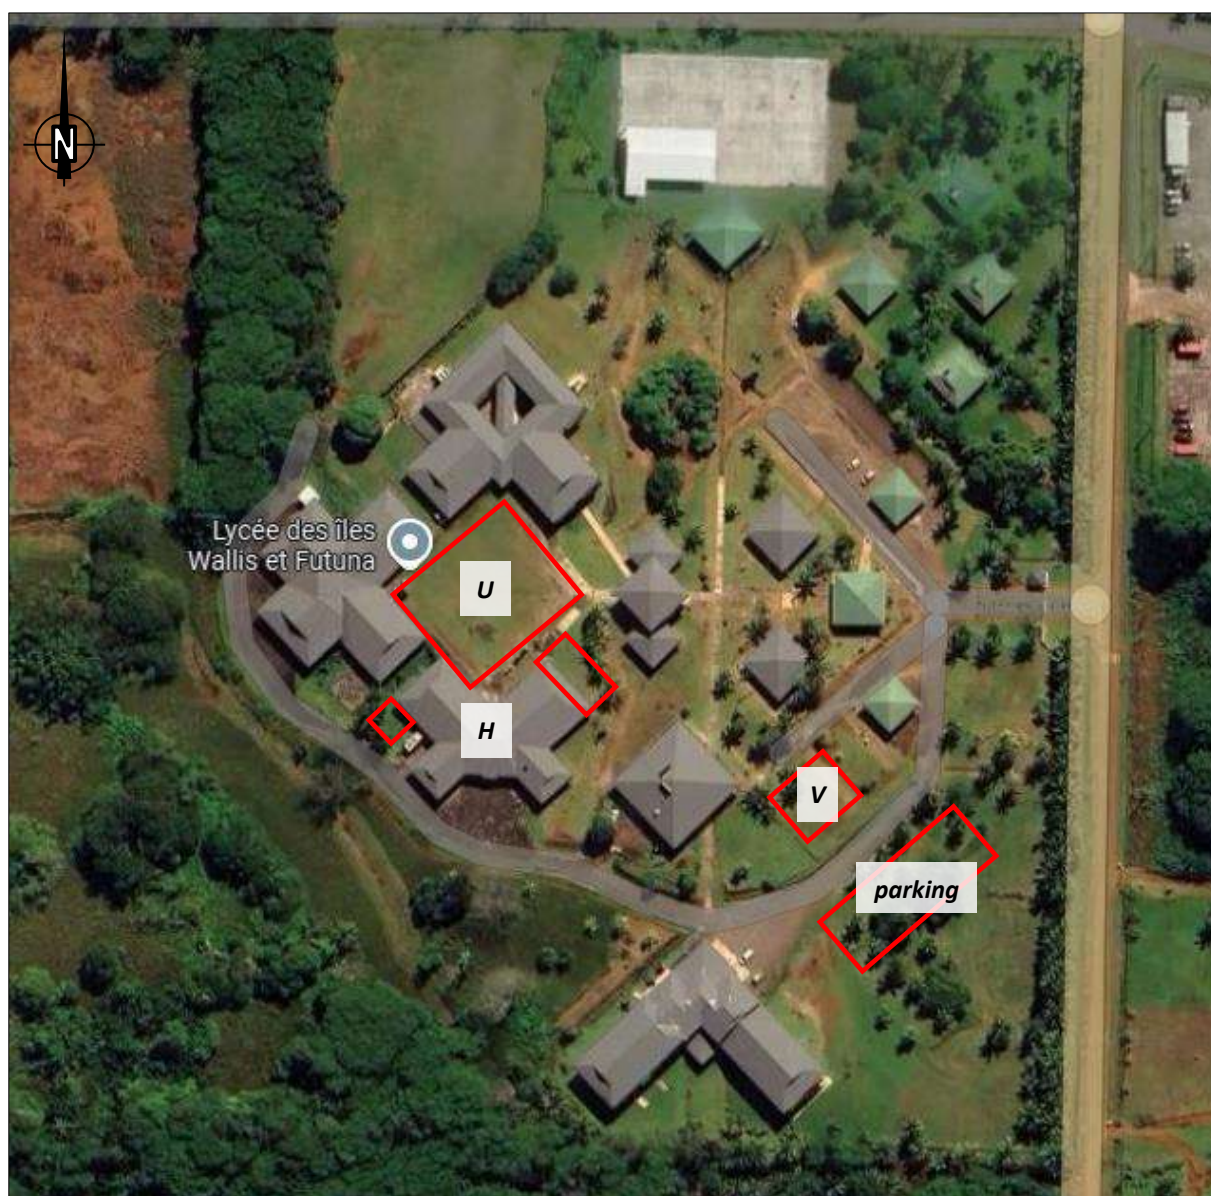
Figure 2 : Vue aérienne de la zone d'étude (source Google Map)

L'emprise du lycée est délimitée par :

- Au Nord : Une voie de desserte vers la chapelle Saint Anne et le Mont Lulu ;
- A l'Ouest : des terrains religieux avec la présence de la chapelle Saint Anne ;
- Au Sud : de la végétation dense ;
- A l'Est : la RT2 et de l'autre côté de cette voie, de petites habitations et le magasin général Import

Le site du Lycée présente une légère pente générale orientée vers l'Est. Les différentes infrastructures existantes sont implantées sur des plateformes délimitées par des talus de l'ordre de 1 à 2 m de hauteur environ.

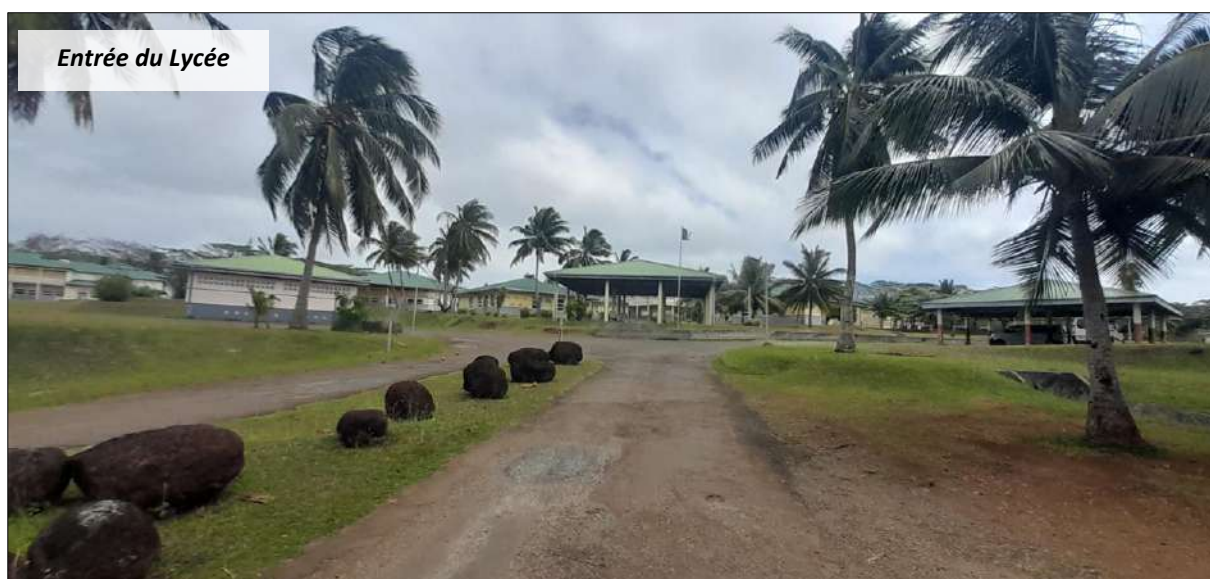
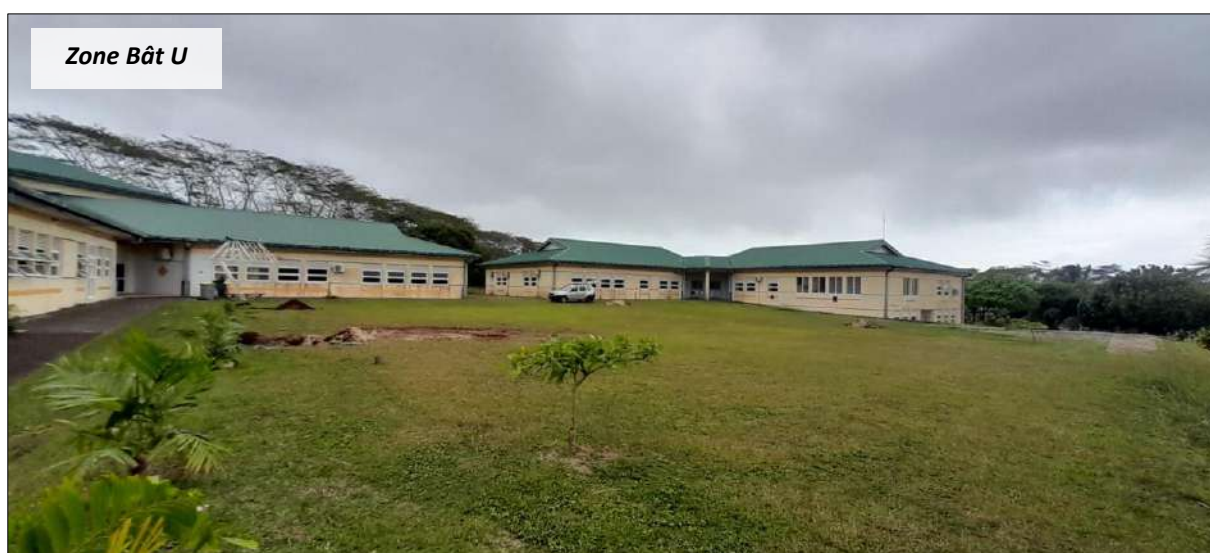
**Figure 3 : Photographies des zones d'étude**

Lors de notre intervention, les zones d'études concernées par les projets de construction de nouveaux bâtiments, infrastructures ou parkings, étaient recouvertes d'herbe, excepté pour la halle de sport implantée sur le terrain de sport actuel en enrobé.
