Rapport de repérage amiante sur carottage béton et lingettes

Numéro de dossier : **25/ING/19169/JJE/SAUCOURT/BAT3/CAROT-BETON**
 Date du repérage : **09/10/2025**
 Remis au propriétaire : **V1 :03/11/2025**

Adresse	Rue : Allée Gaspard Bât., escalier, niveau, appartement n°, lot n°: Bat. 3 Code postal, ville : . 10000 TROYES
Périmètre de repérage : Bâtiment 3: Pièce 3, Pièce 4, Pièce 6, Pièce 8
Type de logement : Bâtiment 3
Fonction principale du bâtiment : Industrie
Date du permis : Date du permis de construire non connue

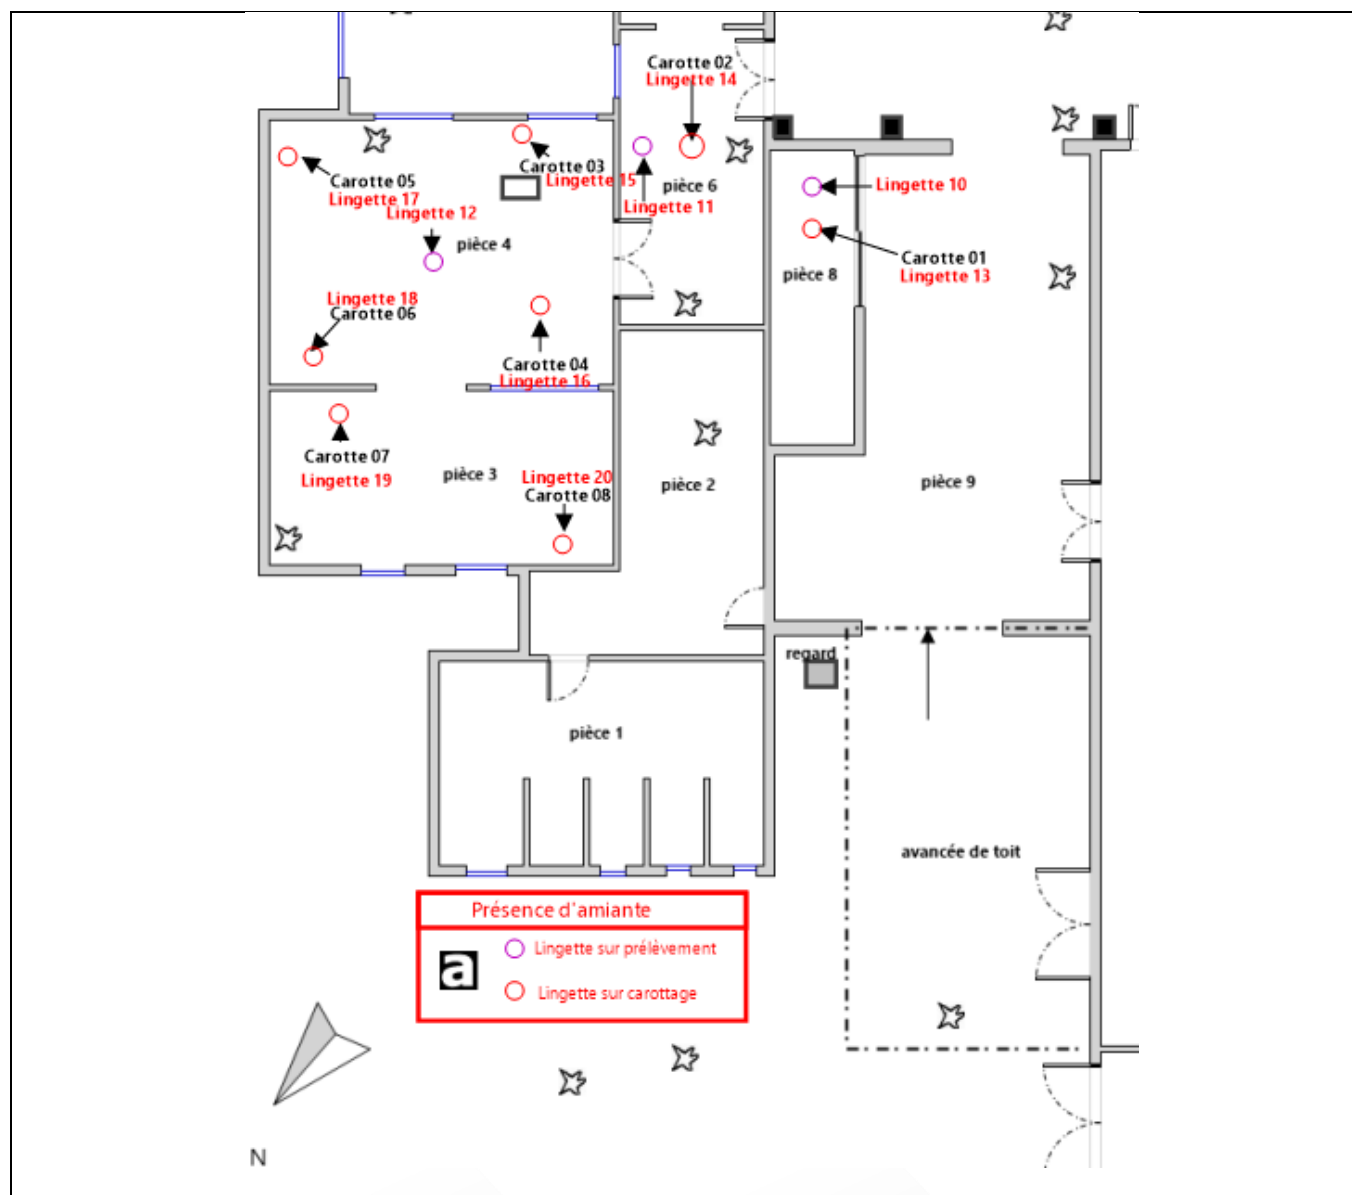
4.4 Plan de localisation

L'ensemble des prélèvements a été réalisé dans le respect du plan et des procédures d'intervention.

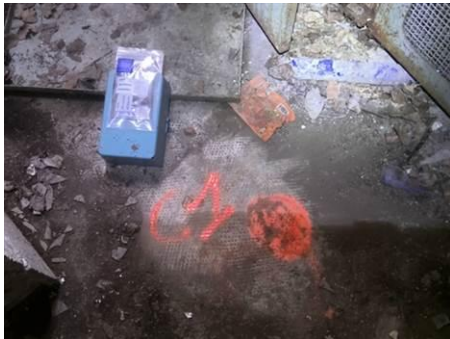
IDENTIFICATION DU CAROTTAGE : Carotte 01		
Localisation		
	CP / Commune : 10000 TROYES Zone : Pièce 8	Précision : Allée Gaspard
Caractéristique du carottage		
	Date : 09/10/2025 Epaisseur totale : 10	Epaisseur des couches : Couche 01 : 3 cm Couche 02 : 7 cm
	Plan de localisation

Commentaires : Sans objet		
Référence de la couche	Analyse amiante Conclusion	
Couche 01 Dalle beton surfacique	Oui Amiante non détecté	
Couche 02 Dalle béton à cœur	Oui Amiante non détecté

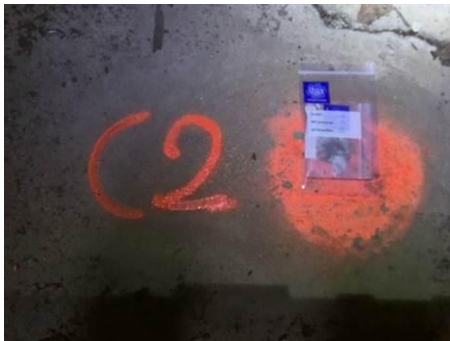
IDENTIFICATION DU CAROTTAGE : Carotte 02		
Localisation		
	CP / Commune : 10000 TROYES Zone : Pièce 6	Précision : Allée Gaspard
Caractéristique du carottage		
	Date : 09/10/2025 Epaisseur totale : 11	Epaisseur des couches : Couche 01 : 4 cm Couche 02 : 7 cm
	Plan de localisation

Référence de la couche	Analyse amiante Conclusion
Couche 01 Dalle beton surfacique	Oui Amiante non détecté
Couche 02 Dalle béton à cœur	Oui Amiante non détecté

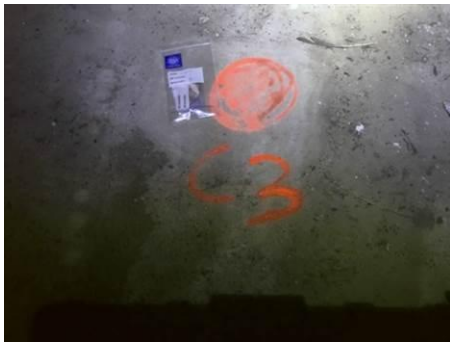
IDENTIFICATION DU CAROTTAGE : Carotte 03		
Localisation		
	CP / Commune : 10000 TROYES Zone : Pièce 4	Précision : Allée Gaspard
Caractéristique du carottage		
	Date : 09/10/2025 Epaisseur totale : 12	Epaisseur des couches : Couche 01 : 4 cm Couche 02 : 8 cm
	Plan de localisation

Référence de la couche	Analyse amiante Conclusion
Couche 01 Dalle beton surfacique	Oui Amiante non détecté
Couche 02 Dalle béton à cœur	Oui Amiante non détecté

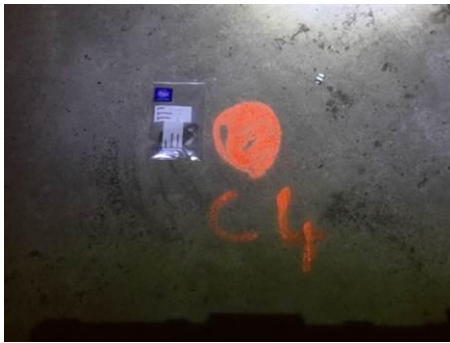
IDENTIFICATION DU CAROTTAGE : Carotte 04		
Localisation		
	CP / Commune : 10000 TROYES Zone : Pièce 4	Précision : Allée Gaspard
Caractéristique du carottage		
	Date : 09/10/2025 Epaisseur totale : 12	Epaisseur des couches : Couche 01 : 2 cm Couche 02 : 10 cm
	Plan de localisation

Référence de la couche	Analyse amiante Conclusion
Couche 01 Dalle beton surfacique	Oui Amiante non détecté
Couche 02 Dalle béton à cœur	Oui Amiante non détecté

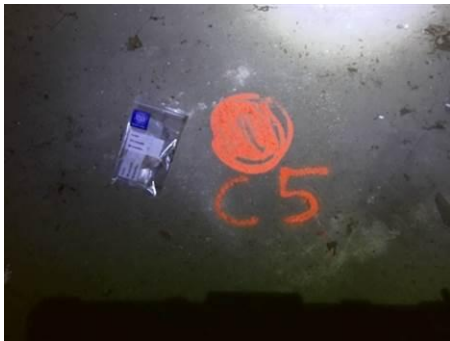
IDENTIFICATION DU CAROTTAGE : Carotte 05		
Localisation		
	CP / Commune : 10000 TROYES Zone : Pièce 4	Précision : Allée Gaspard
Caractéristique du carottage		
	Date : 09/10/2025 Epaisseur totale : 11	Epaisseur des couches : Couche 01 : 2 cm Couche 02 : 9 cm
	Plan de localisation

Référence de la couche	Analyse amiante Conclusion
Couche 01 Dalle beton surfacique	Oui Amiante non détecté
Couche 02 Dalle béton à cœur	Oui Amiante non détecté

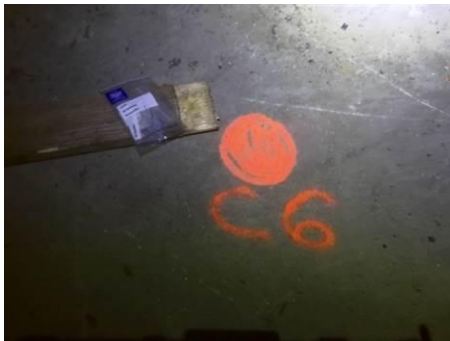
IDENTIFICATION DU CAROTTAGE : Carotte 06		
Localisation		
	CP / Commune : 10000 TROYES Zone : Pièce 4	Précision : Allée Gaspard
Caractéristique du carottage		
	Date : 09/10/2025 Epaisseur totale : 10	Epaisseur des couches : Couche 01 : 4 cm Couche 02 : 6 cm
	Plan de localisation

Référence de la couche	Analyse amiante Conclusion
Couche 01 Dalle beton surfacique	Oui Amiante non détecté
Couche 02 Dalle béton à cœur	Oui Amiante non détecté

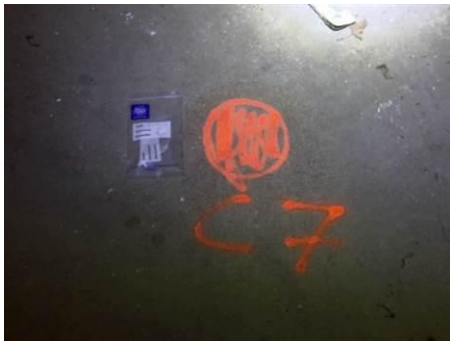
IDENTIFICATION DU CAROTTAGE : Carotte 07		
Localisation		
	CP / Commune : 10000 TROYES Zone : Pièce 3	Précision : Allée Gaspard
Caractéristique du carottage		
	Date : 09/10/2025 Epaisseur totale : 14	Epaisseur des couches : Couche 01 : 2 cm Couche 02 : 10 cm Couche 03 : 2 cm
	Plan de localisation

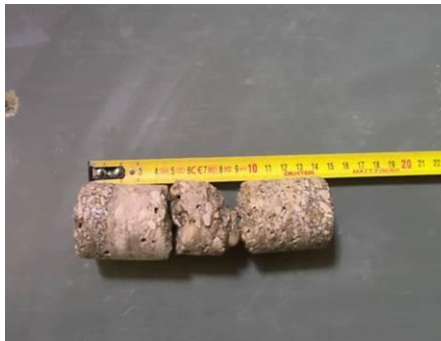
Photo de la Carotte

Référence de la couche	Analyse amiante Conclusion
Couche 01 Dalle beton surfacique	Oui Amiante non détecté
Couche 02 Dalle béton à cœur	Oui Amiante non détecté
Couche 03 Dalle béton sous cœur	Oui Amiante non détecté

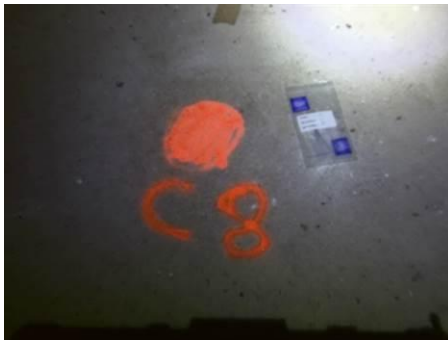
IDENTIFICATION DU CAROTTAGE : Carotte 08		
Localisation		
	CP / Commune : 10000 TROYES Zone : Pièce 3	Précision : Allée Gaspard
Caractéristique du carottage		
	Date : 09/10/2025 Epaisseur totale : 17	Epaisseur des couches : Couche 01 : 3 cm Couche 02 : 6 cm Couche 03 : 5 cm Couche 04 : 3 cm
	Plan de localisation

Référence de la couche	Analyse amiante Conclusion
Couche 01 Dalle beton surfacique	Oui Amiante non détecté
Couche 02 Dalle béton à cœur	Oui Amiante non détecté
Couche 03 Dalle béton à cœur	Oui Amiante non détecté
Couche 04 Dalle béton sous cœur	Oui Amiante non détecté

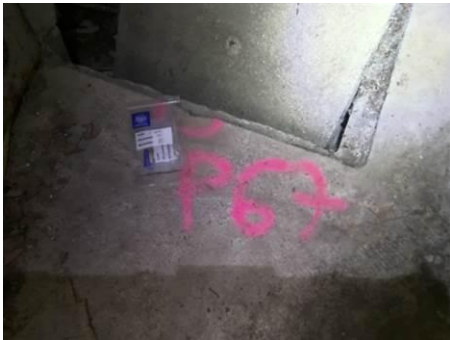
IDENTIFICATION DU CAROTTAGE : Lingette 10		
Localisation		
	CP / Commune : 10000 TROYES Zone : Pièce 8 PR / Position : P67	Précision : Allée Gaspard
Caractéristique du carottage		
	Date : 09/10/2025 Epaisseur totale : 0	Epaisseur des couches : Couche 01 : cm
	Photo Lingette

Référence de la couche	Analyse amiante Conclusion
Couche 01 Poussière	Oui Présence d'amiante

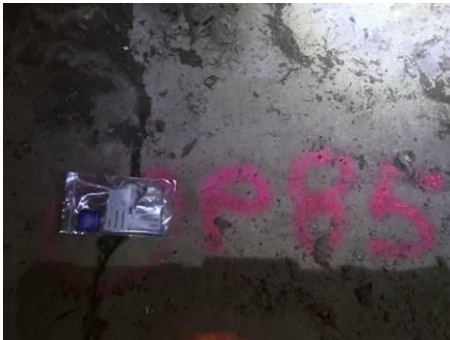
IDENTIFICATION DU CAROTTAGE : Lingette 11		
Localisation		
	CP / Commune : 10000 TROYES Zone : Pièce 6 PR / Position : P85	Précision : Allée Gaspard
Caractéristique du carottage		
	Date : 09/10/2025 Epaisseur totale : 0	Epaisseur des couches : Couche 01 : cm
	Photo Lingette

Référence de la couche	Analyse amiante Conclusion
Couche 01 Poussière	Oui Présence d'amiante

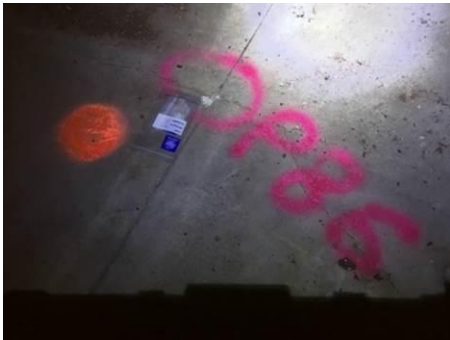
IDENTIFICATION DU CAROTTAGE : Lingette 12		
Localisation		
	CP / Commune : 10000 TROYES Zone : Pièce 4 PR / Position : P86	Précision : Allée Gaspard
Caractéristique du carottage		
	Date : 09/10/2025 Epaisseur totale : 0	Epaisseur des couches : Couche 01 : cm
	Photo Lingette

Référence de la couche	Analyse amiante Conclusion
Couche 01 Poussière	Oui Présence d'amiante

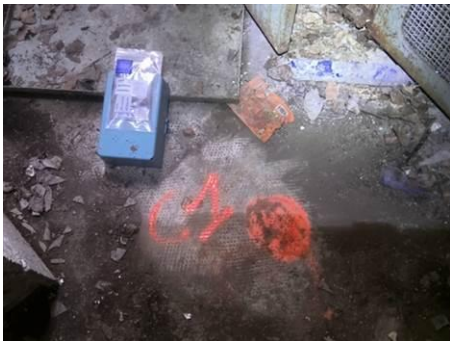
IDENTIFICATION DU CAROTTAGE : Lingette 13		
Localisation		
	CP / Commune : 10000 TROYES Zone : Pièce 8 PR / Position : Carotte1	Précision : Allée Gaspard
Caractéristique du carottage		
	Date : 09/10/2025 Epaisseur totale : 0	Epaisseur des couches : Couche 01 : cm
	Photo Lingette

Référence de la couche	Analyse amiante Conclusion
Couche 01 Poussière	Oui Présence d'amiante

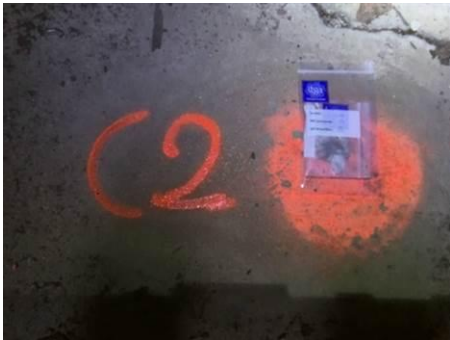
IDENTIFICATION DU CAROTTAGE : Lingette 14		
Localisation		
	CP / Commune : 10000 TROYES Zone : Pièce 6 PR / Position : Carotte2	Précision : Allée Gaspard
Caractéristique du carottage		
	Date : 09/10/2025 Epaisseur totale : 0	Epaisseur des couches : Couche 01 : cm
	Photo Lingette

Référence de la couche	Analyse amiante Conclusion
Couche 01 Poussière	Oui Présence d'amiante

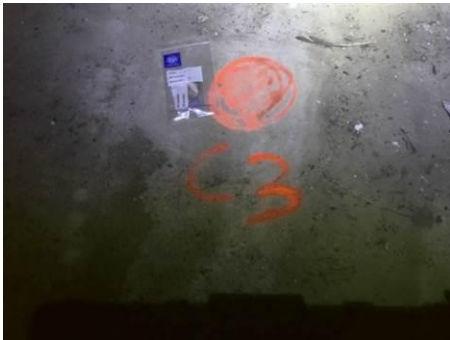
IDENTIFICATION DU CAROTTAGE : Lingette 15		
Localisation		
	CP / Commune : 10000 TROYES Zone : Pièce 4 PR / Position : Carotte3	Précision : Allée Gaspard
Caractéristique du carottage		
	Date : 09/10/2025 Epaisseur totale : 0	Epaisseur des couches : Couche 01 : cm
	Photo Lingette

Référence de la couche	Analyse amiante Conclusion
Couche 01 Poussière	Oui Présence d'amiante

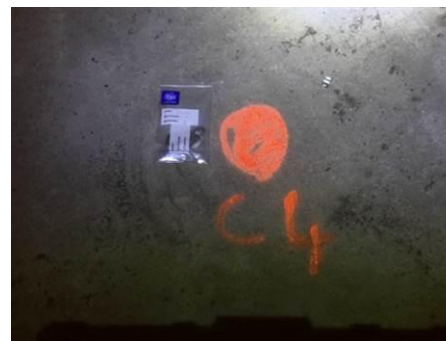
Photo Lingette

IDENTIFICATION DU CAROTTAGE : Lingette 16**Localisation**

CP / Commune : 10000 TROYES
Zone : Pièce 4
PR / Position : Carotte4

Référence de la couche	Analyse amiante Conclusion
Couche 01 Poussière	Oui Présence d'amiante

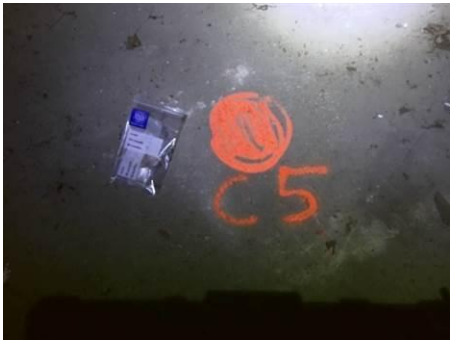
IDENTIFICATION DU CAROTTAGE : Lingette 17		
Localisation		
	CP / Commune : 10000 TROYES Zone : Pièce 4 PR / Position : Carotte5	Précision : Allée Gaspard
Caractéristique du carottage		
	Date : 09/10/2025 Epaisseur totale : 0	Epaisseur des couches : Couche 01 : cm
	Photo Lingette

Référence de la couche	Analyse amiante Conclusion
Couche 01 Poussière	Oui Présence d'amiante

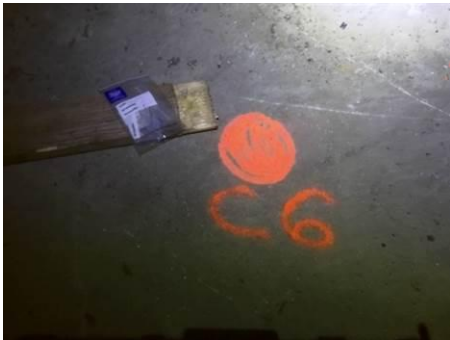
IDENTIFICATION DU CAROTTAGE : Lingette 18		
Localisation		
	CP / Commune : 10000 TROYES Zone : Pièce 4 PR / Position : Carotte6	Précision : Allée Gaspard
Caractéristique du carottage		
	Date : 09/10/2025 Epaisseur totale : 0	Epaisseur des couches : Couche 01 : cm
	Photo Lingette

Référence de la couche	Analyse amiante Conclusion
Couche 01 Poussière	Oui Présence d'amiante

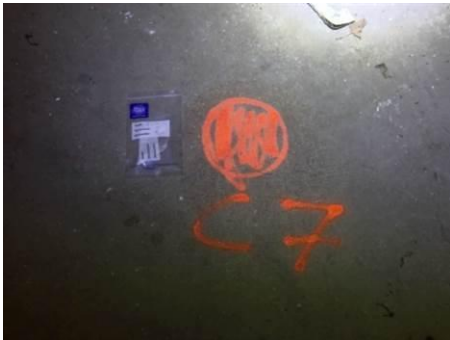
IDENTIFICATION DU CAROTTAGE : Lingette 19		
Localisation		
	CP / Commune : 10000 TROYES Zone : Pièce 3 PR / Position : Carotte7	Précision : Allée Gaspard
Caractéristique du carottage		
	Date : 09/10/2025 Epaisseur totale : 0	Epaisseur des couches : Couche 01 : cm
	Photo Lingette

Référence de la couche	Analyse amiante Conclusion
Couche 01 Poussière	Oui Présence d'amiante

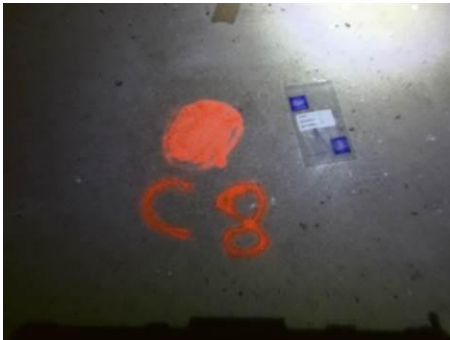
IDENTIFICATION DU CAROTTAGE : Lingette 20		
Localisation		
	CP / Commune : 10000 TROYES Zone : Pièce 3 PR / Position : Carotte8	Précision : Allée Gaspard
Caractéristique du carottage		
	Date : 09/10/2025 Epaisseur totale : 0	Epaisseur des couches : Couche 01 : cm
	Photo Lingette

Référence de la couche	Analyse amiante Conclusion
Couche 01 Poussière	Oui Présence d'amiante
