Résumé de l'expertise n° 25/ING/18671/MAC/SAUCOURT/BAT4

Rapport de mission de repérage des matériaux et produits contenant de l'amiante dans les immeubles bâtis avant démolition (Listes C de l'annexe 13-9 du Code de la Santé publique)

Numéro de dossier : **25/ING/18671/MAC/SAUCOURT/BAT4**
 Date du repérage : **13/06/2025**
 Remis au propriétaire : **V1:23/06/2025**

Adresse	Rue : Allée Gaspard Bât., escalier, niveau, appartement n°, lot n° : Bat. 4 Code postal, ville : 10000 TROYES
Périmètre de repérage : Ensemble du bâtiment 4
Type de logement : Usine
Fonction principale du bâtiment : Industrie
Date de construction : Date du permis de construire non connue

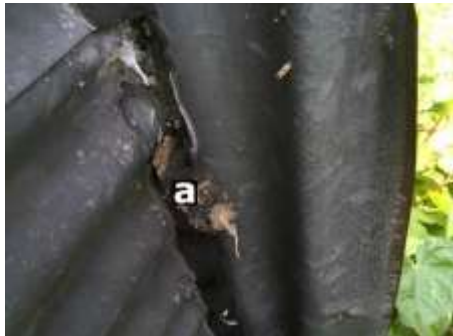
Identifiant + Description	Quantification*	Photo
<p>Identifiant: ZPSO006 Réf. échantillon: P007 Réf. laboratoire: IT032506-4949 Description: Joint d'étanchéité Composant de la construction: 2 - Parois verticales extérieures et Façades - Façades légères, murs rideaux, bardages, panneaux sandwich Partie à sonder: Joint d'étanchéité Quantité estimée: 100 ml</p>	100 ml

*Estimatif des matériaux amiantés « le rapport de repérage ne constitue pas à lui seul le document de consultation des entreprises auquel il doit néanmoins être joint ». Il appartient au maître d'œuvre de valider les quantités exactes
