Résumé de l'expertise n° 25/ING/18669/MAC/SAUCOURT/BAT2

Rapport de mission de repérage des matériaux et produits contenant de l'amiante dans les immeubles bâtis avant démolition (Listes C de l'annexe 13-9 du Code de la Santé publique)

Numéro de dossier : **25/ING/18669/MAC/SAUCOURT/BAT2**
 Date du repérage : **Inter 1: 11/06/2025**
 Remis au propriétaire : **V1: 30/06/2025**

Adresse	Rue : Allée Gaspard Bat. 2 Code postal, ville : . 10000 TROYES
Périmètre de repérage : Ensemble du bâtiment 2
Type de logement : Usine
Fonction principale du bâtiment : Industrie
Date de construction : Date du permis de construire non connue

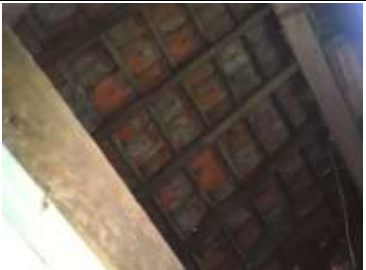
Localisation	Identifiant + Description	Photo
Batiment 2 - Toiture 2	<p>Identifiant: 25/ING/18669/MAC/SAUCOURT/BAT2/ZPSO019</p> <p>Description: tuiles</p> <p>Composant de la construction: 1 - Couvertures, Toitures, Terrasses et étanchéités - Plaques ondulées et planes</p> <p>Partie à sonder: tuiles</p> <p>Liste selon annexe.13-9 du CSP: C</p> <p>Justificatif: Matériau qui par nature ne contient pas d'amiante</p>

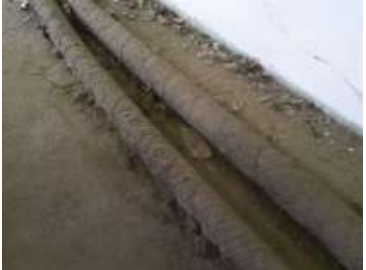
Batiment 2 étage - Local 21	<p>Identifiant: 25/ING/18669/MAC/SAUCOURT/BAT2/ZPSO031</p> <p>Description: câble</p> <p>Composant de la construction: -cable électrique</p> <p>Partie à sonder: -cable</p> <p>Justificatif: test aimant</p>

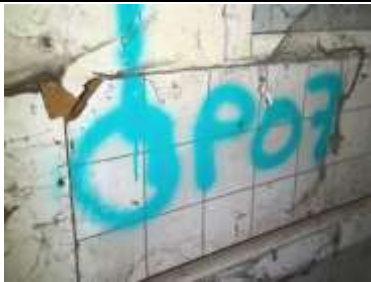
Zone	Identifiant + Description	Conclusion (justification)	Photo
ZPSO005	<p><u>Localisation</u> : Batiment 2 RDC - Local 7</p> <p><u>Zone</u> : Continue</p> <p><u>Echantillons</u> : P007</p> <p><u>Description</u> : peinture sur fausse faillece</p>	Absence d'amiante (Après analyse en laboratoire)

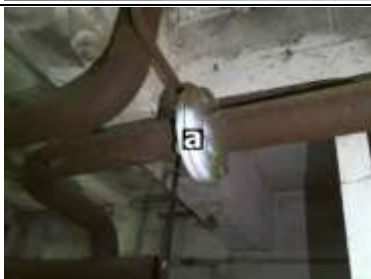
ZPSO015	<p><u>Localisation</u> : Batiment 2 RDC - Local 6; Batiment 2 RDC - Local chaudière <u>Echantillons</u> : P024; P025 <u>Description</u> : Joint d'étanchéité, joint plat prédécoupé pour bride</p>	Présence d'amiante (Après analyse en laboratoire)

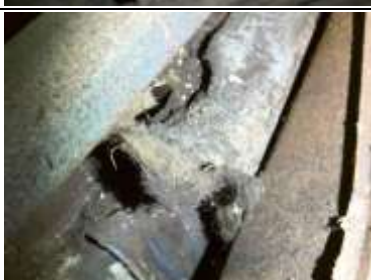
ZPSO016	<p><u>Localisation</u> : Batiment 2 RDC - Local 6; Batiment 2 RDC - Local chaudière <u>Zone</u> : Unique <u>Echantillons</u> : P026 <u>Description</u> : Bourre</p>	Absence d'amiante (Après analyse en laboratoire)

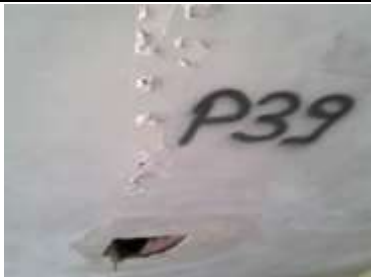
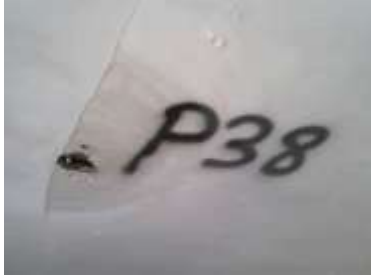
Zone	Identifiant + Description	Conclusion (justification)	Photo
ZPSO025	<p><u>Localisation</u> : Batiment 2 étage - Local 21; Batiment 2 étage - Escalier 3; Batiment 2 étage - Palier; Batiment 2 étage - Combles Local 21; Batiment 2 étage - Local 22</p> <p><u>Zone</u> : Discontinue</p> <p><u>Echantillons</u> : P039; P038</p> <p><u>Description</u> : Enduit à base de plâtre lissé ou taloché</p>	Absence d'amiante (Après analyse en laboratoire)

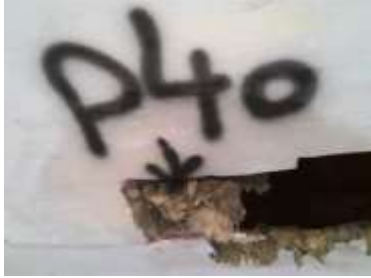
ZPSO026	<p><u>Localisation</u> : Batiment 2 étage - Local 21</p> <p><u>Zone</u> : Continue</p> <p><u>Echantillons</u> : P040</p> <p><u>Description</u> : Isolant fibreux en sous toiture</p>	Absence d'amiante (Après analyse en laboratoire)

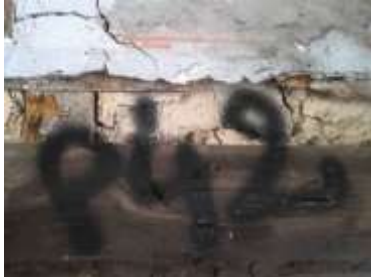
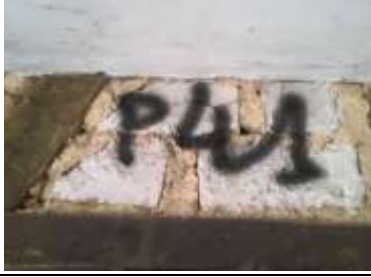
ZPSO027	<p><u>Localisation</u> : Batiment 2 étage - Local 21; Batiment 2 étage - Local 22</p> <p><u>Echantillons</u> : P042; P041</p> <p><u>Description</u> : Joint d'assemblage</p>	Absence d'amiante (Après analyse en laboratoire)

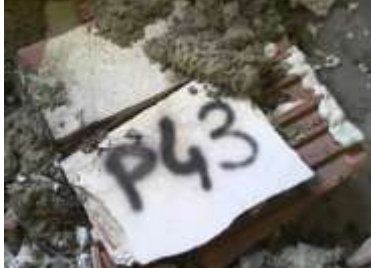
ZPSO028	<p><u>Localisation</u> : Batiment 2 étage - Local 21</p> <p><u>Zone</u> : Discontinue</p> <p><u>Echantillons</u> : P043</p> <p><u>Description</u> : Enduit à base de plâtre lissé ou taloché</p>	Absence d'amiante (Après analyse en laboratoire)

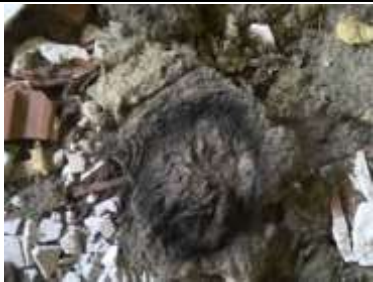
Zone	Identifiant + Description	Conclusion (justification)	Photo
ZPSO029	<p><u>Localisation</u> : Batiment 2 étage - Local 21</p> <p><u>Zone</u> : Discontinue</p> <p><u>Echantillons</u> : P044</p> <p><u>Description</u> : Isolant fibreux en sous toiture</p>	Absence d'amiante (Après analyse en laboratoire)

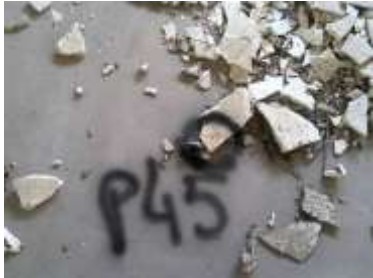
ZPSO030	<p><u>Localisation</u> : Batiment 2 étage - Local 22</p> <p><u>Zone</u> : Discontinue</p> <p><u>Echantillons</u> : P045</p> <p><u>Description</u> : Enduit à base de plâtre lissé ou taloché</p>	Absence d'amiante (Après analyse en laboratoire)

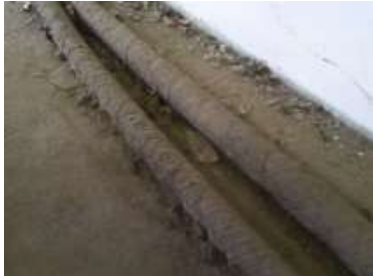
ZPSO031	<p><u>Localisation</u> : Batiment 2 étage - Local 21</p> <p><u>Zone</u> : Unique</p> <p><u>Echantillons</u> : <u>Description</u> : cable</p>	Absence d'amiante (test aimant)

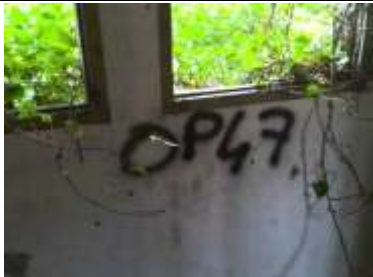
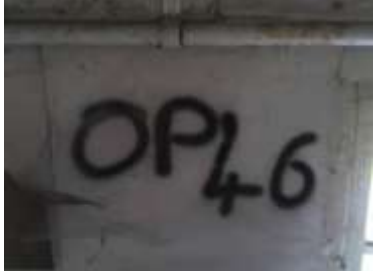
ZPSO032	<p><u>Localisation</u> : Batiment 2 étage - Local 19; Batiment 2 étage - Local 20; Batiment 2 étage - Débarras n°2</p> <p><u>Zone</u> : Discontinue</p> <p><u>Echantillons</u> : P047; P046</p> <p><u>Description</u> : Enduit à base de plâtre lissé ou taloché</p>	Absence d'amiante (Après analyse en laboratoire)

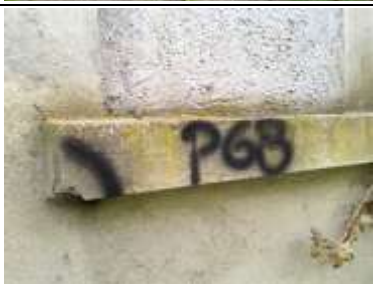
Zone	Identifiant + Description	Conclusion (justification)	Photo
ZPSO044	<p><u>Localisation</u> : Batiment 2 - façade</p> <p><u>Zone</u> : Discontinue</p> <p><u>Echantillons</u> : P066; P067</p> <p><u>Description</u> : Enduit extérieur (projeté, lissé ou taloché)</p>	Absence d'amiante (Après analyse en laboratoire)	 
ZPSO045	<p><u>Localisation</u> : Batiment 2 - façade</p> <p><u>Zone</u> : Unique</p> <p><u>Echantillons</u> : P068</p> <p><u>Description</u> : Appui de fenêtres</p>	Absence d'amiante (Après analyse en laboratoire)

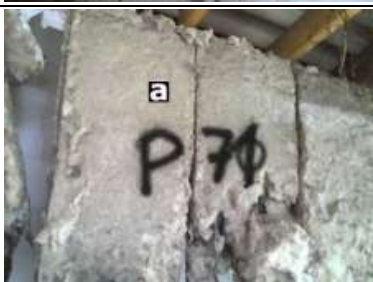
ZPSO046	<p><u>Localisation</u> : Batiment 2 RDC - Local 9; Batiment 2 RDC - Local 10</p> <p><u>Zone</u> : Discontinue</p> <p><u>Echantillons</u> : P069; P070</p> <p><u>Description</u> : Enduit à base de plâtre lissé ou taloché</p>	Présence d'amiante (Après analyse en laboratoire)	 
ZPSO047	<p><u>Localisation</u> : Batiment 2 RDC - Local 9</p> <p><u>Zone</u> : Continue</p> <p><u>Echantillons</u> : P071</p> <p><u>Description</u> : Isolant fibreux en sous toiture</p>	Présence d'amiante (Après analyse en laboratoire)

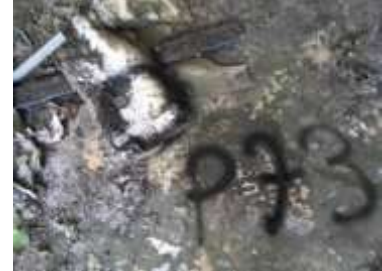
Zone	Identifiant + Description	Conclusion (justification)	Photo
ZPSO048	<p><u>Localisation</u> : Batiment 2 RDC - Local 9</p> <p><u>Zone</u> : Unique</p> <p><u>Echantillons</u> : P072</p> <p><u>Description</u> : Joint de mastic de vitrage (notamment châssis aluminium)</p>	Absence d'amiante (Après analyse en laboratoire)	 
ZPSO049	<p><u>Localisation</u> : Batiment 2 RDC - Local 9</p> <p><u>Zone</u> : Discontinue</p> <p><u>Echantillons</u> : P073</p> <p><u>Description</u> : [Met] Carton bitumé</p>	Absence d'amiante (Après analyse en laboratoire)

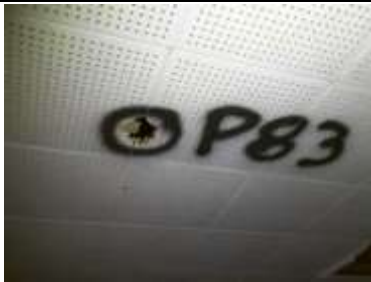
Zone	Identifiant + Description	Conclusion (justification)	Photo
ZPSO057	<p><u>Localisation</u> : Batiment 2 RDC - Local 3</p> <p><u>Echantillons</u> : P083</p> <p><u>Description</u> : Panneaux et plaques</p>	Absence d'amiante (Après analyse en laboratoire)

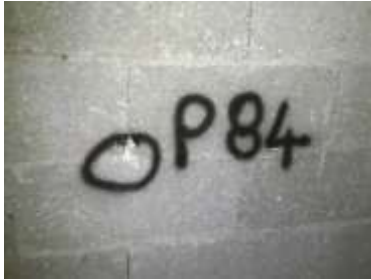
ZPSO058	<p><u>Localisation</u> : Batiment 2 RDC - Local 3</p> <p><u>Zone</u> : Discontinue</p> <p><u>Echantillons</u> : P084</p> <p><u>Description</u> : Joint d'assemblage</p>	Absence d'amiante (Après analyse en laboratoire)

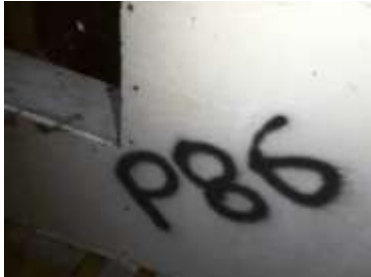
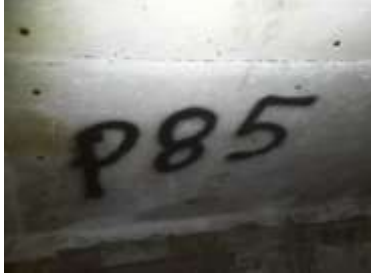
ZPSO059	<p><u>Localisation</u> : Batiment 2 étage - Grenier</p> <p><u>Zone</u> : Continue</p> <p><u>Echantillons</u> : P085; P086</p> <p><u>Description</u> : Panneaux et plaques</p>	Absence d'amiante (Après analyse en laboratoire)

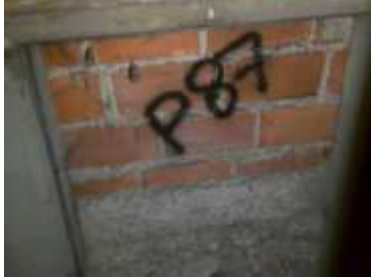
ZPSO060	<p><u>Localisation</u> : Batiment 2 étage - Grenier</p> <p><u>Zone</u> : Discontinue</p> <p><u>Echantillons</u> : P087</p> <p><u>Description</u> : Joint d'assemblage</p>	Absence d'amiante (Après analyse en laboratoire)

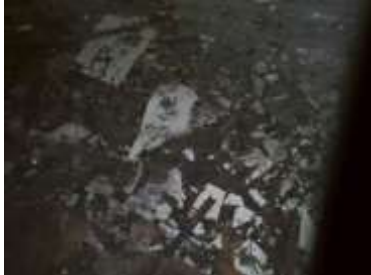
ZPSO061	<p><u>Localisation</u> : Batiment 2 étage - Grenier</p> <p><u>Zone</u> : Discontinue</p> <p><u>Echantillons</u> : P088</p> <p><u>Description</u> : Panneaux et plaques</p>	Absence d'amiante (Après analyse en laboratoire)

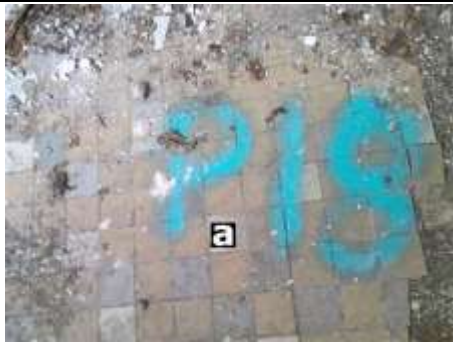
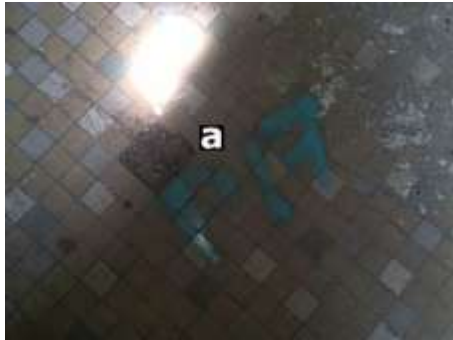
Batiment 2 RDC - Sanitaires	<p><u>Identifiant:</u> ZPSO012</p> <p><u>Echantillon:</u></p> <p>P017, réf. labo.: IT032506-5420</p> <p>P018, réf. labo.: IT032506-5421</p> <p><u>Description:</u> Colle de carrelage</p> <p><u>Composant de la construction:</u> 5 - Planchers et planchers techniques - Revêtements de sols</p> <p><u>Partie à sonder:</u> Colle de carrelage</p> <p><u>Liste selon annexe.13-9 du CSP:</u> C</p> <p><u>Quantité estimée:</u> 15 m2</p>	Présence d'amiante (Après analyse en laboratoire)	Etat dégradé
Batiment 2 RDC - Dégagement 2	<p><u>Identifiant:</u> ZPSO012</p> <p><u>Echantillon:</u></p> <p>P017, réf. labo.: IT032506-5420</p> <p>P018, réf. labo.: IT032506-5421</p> <p><u>Description:</u> Colle de carrelage</p> <p><u>Composant de la construction:</u> 5 - Planchers et planchers techniques - Revêtements de sols</p> <p><u>Partie à sonder:</u> Colle de carrelage</p> <p><u>Liste selon annexe.13-9 du CSP:</u> C</p> <p><u>Quantité estimée:</u> 15 m2</p>	Présence d'amiante (Après analyse en laboratoire)	Etat dégradé

Identifiant + Description	Quantification*	Photo
<p><u>Identifiant:</u> ZPSO012 <u>Echantillon:</u> P017, réf. labo.: IT032506-5420 P018, réf. labo.: IT032506-5421 <u>Description:</u> Colle de carrelage <u>Composant de la construction:</u> 5 - Planchers et planchers techniques - Revêtements de sols <u>Partie à sonder:</u> Colle de carrelage <u>Quantité estimée:</u> 15 m2</p>	15 m2	
	15 m2	
	15 m2

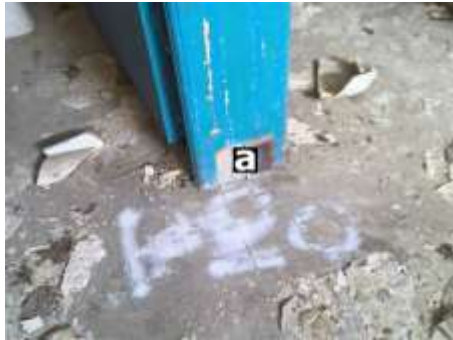
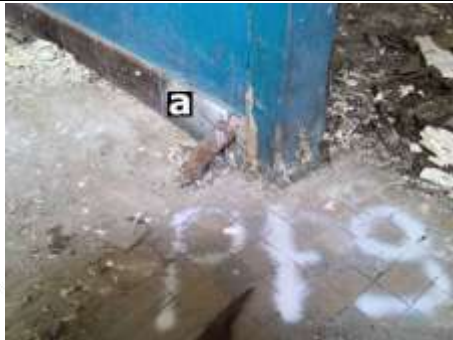
Batiment 2 RDC - WC 1	<p><u>Identifiant:</u> ZPSO013</p> <p><u>Echantillon:</u></p> <p>P019, réf. labo.: IT032506-5422</p> <p>P020, réf. labo.: IT032506-5423</p> <p><u>Description:</u> Colle de plinthes</p> <p><u>Composant de la construction:</u> 3 - Parois verticales intérieures - Revêtements de murs, poteaux, cloisons, gaines, coffres</p> <p><u>Partie à sonder:</u> Colle de plinthes</p> <p><u>Liste selon annexe.13-9 du CSP:</u> C</p> <p><u>Quantité estimée:</u> 14 ml</p>	Présence d'amiante (Après analyse en laboratoire)	Etat dégradé
Batiment 2 RDC - WC 2	<p><u>Identifiant:</u> ZPSO013</p> <p><u>Echantillon:</u></p> <p>P019, réf. labo.: IT032506-5422</p> <p>P020, réf. labo.: IT032506-5423</p> <p><u>Description:</u> Colle de plinthes</p> <p><u>Composant de la construction:</u> 3 - Parois verticales intérieures - Revêtements de murs, poteaux, cloisons, gaines, coffres</p> <p><u>Partie à sonder:</u> Colle de plinthes</p> <p><u>Liste selon annexe.13-9 du CSP:</u> C</p> <p><u>Quantité estimée:</u> 14 ml</p>	Présence d'amiante (Après analyse en laboratoire)	Etat dégradé

<p><u>Identifiant:</u> ZPSO013 <u>Echantillon:</u> P019, réf. labo.: IT032506-5422 P020, réf. labo.: IT032506-5423 <u>Description:</u> Colle de plinthes <u>Composant de la construction:</u> 3 - Parois verticales intérieures - Revêtements de murs, poteaux, cloisons, gaines, coffres <u>Partie à sonder:</u> Colle de plinthes <u>Quantité estimée:</u> 14 ml</p>	14 ml

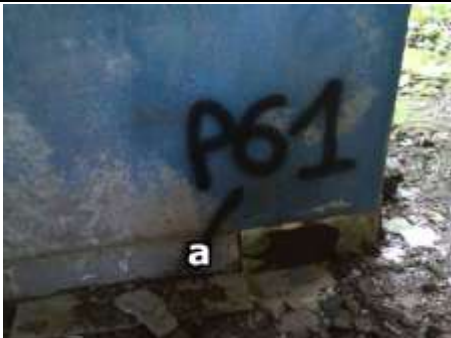
<p><u>Identifiant:</u> ZPSO041</p> <p><u>Réf. échantillon:</u> P061</p> <p><u>Réf. laboratoire:</u> IT032506-5464</p> <p><u>Description:</u> Colle de plinthes</p>	Présence d'amiante (Après analyse en laboratoire)	Etat dégradé

Identifiant + Description	Quantification*	Photo
<p>Identifiant: ZPSO041 Réf. échantillon: P061 Réf. laboratoire: IT032506-5464 Description: Colle de plinthes Composant de la construction: 3 - Parois verticales intérieures - Revêtements de murs, poteaux, cloisons, gaines, coffres Partie à sonder: Colle de plinthes Quantité estimée: 17 ml</p>	17 ml

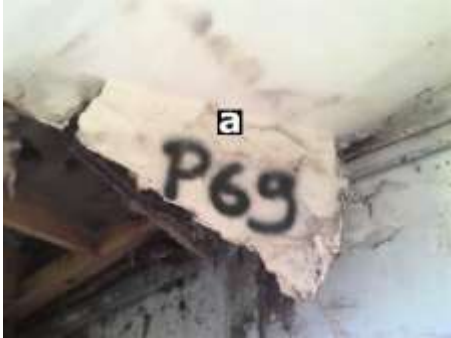
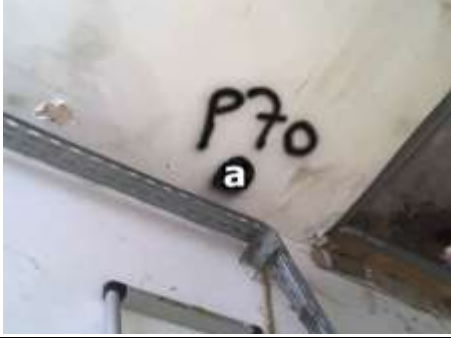
<p>Identifiant: ZPSO046 Échantillon: P069, réf. labo.: IT032506-5472 P070, réf. labo.: IT032506-5473 Description: Enduit à base de plâtre lissé ou taloché Composant de la construction: 4 - Plafonds et faux plafonds - Plafonds Partie à sonder: Enduit à base de plâtre lissé ou taloché Quantité estimée: 25 m2</p>	25 m2

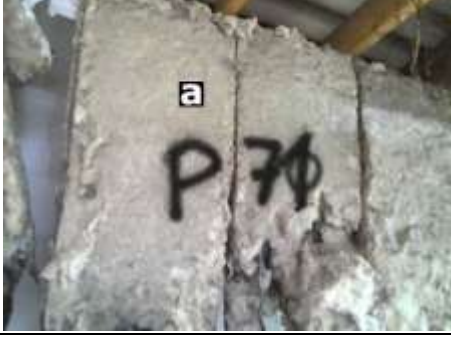
Batiment 2 RDC - Local 9	<p><u>Identifiant:</u> ZPSO047</p> <p><u>Réf. échantillon:</u> P071</p> <p><u>Réf. laboratoire:</u> IT032506-5474</p> <p><u>Description:</u> Isolant fibreux en sous toiture</p> <p><u>Composant de la construction:</u> 1 - Couvertures, Toitures, Terrasses et étanchéités - Éléments sous toiture</p> <p><u>Partie à sonder:</u> Isolant fibreux en sous toiture</p> <p><u>Liste selon annexe.13-9 du CSP:</u> C</p> <p><u>Quantité estimée:</u> 25 m2</p>	Présence d'amiante (Après analyse en laboratoire)	Etat dégradé
	<p><u>Identifiant:</u> ZPSO049-2</p> <p><u>Réf. échantillon:</u> P073-2</p> <p><u>Réf. laboratoire:</u> IT032506-5476</p> <p><u>Description:</u> [Met] Matériau fibreux beige avec poussières</p> <p><u>Composant de la construction:</u> 1 - Couvertures, Toitures, Terrasses et étanchéités - Éléments sous toiture</p> <p><u>Partie à sonder:</u> Isolant fibreux en sous toiture</p> <p><u>Liste selon annexe.13-9 du CSP:</u> C</p> <p><u>Quantité estimée:</u> 1 U</p>	Présence d'amiante (Après analyse en laboratoire)	Etat dégradé

<p>Identifiant: ZPSO047 Réf. échantillon: P071 Réf. laboratoire: IT032506-5474 Description: Isolant fibreux en sous toiture Composant de la construction: 1 - Couvertures, Toitures, Terrasses et étanchéités - Éléments sous toiture Partie à sonder: Isolant fibreux en sous toiture Quantité estimée: 25 m2</p>	25 m2

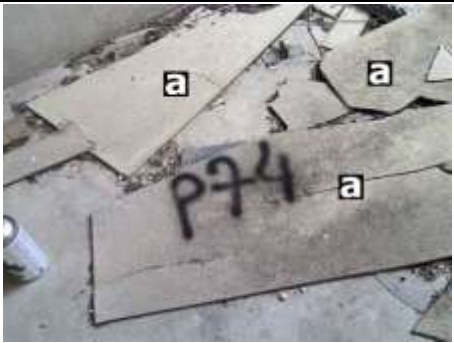
Identifiant + Description	Quantification*	Photo
<p>Identifiant: ZPSO050 Réf. échantillon: P074 Réf. laboratoire: IT032506-5477 Description: Panneaux et plaques Composant de la construction: 4 - Plafonds et faux plafonds - Faux plafonds Partie à sonder: Panneaux et plaques Quantité estimée: 1 m2</p>	1 m2

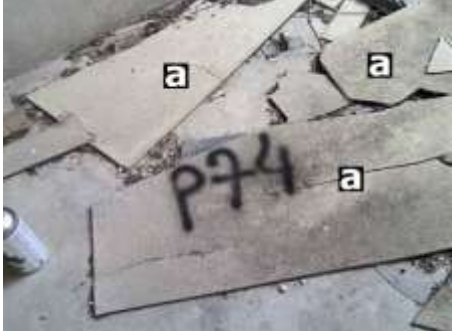
Batiment 2 RDC - Local 8	<p><u>Identifiant:</u> ZPSO050</p> <p><u>Réf. échantillon:</u> P074</p> <p><u>Réf. laboratoire:</u> IT032506-5477</p> <p><u>Description:</u> Panneaux et plaques</p> <p><u>Composant de la construction:</u> 4 - Plafonds et faux plafonds - Faux plafonds</p> <p><u>Partie à sonder:</u> Panneaux et plaques</p> <p><u>Liste selon annexe.13-9 du CSP:</u> C</p> <p><u>Quantité estimée:</u> 1 m2</p>	Présence d'amiante (Après analyse en laboratoire)	Etat dégradé
	<p><u>Identifiant:</u> ZPSO050</p> <p><u>Réf. échantillon:</u> P074</p> <p><u>Réf. laboratoire:</u> IT032506-5477</p> <p><u>Description:</u> Panneaux et plaques</p> <p><u>Composant de la construction:</u> 4 - Plafonds et faux plafonds - Faux plafonds</p> <p><u>Partie à sonder:</u> Panneaux et plaques</p> <p><u>Liste selon annexe.13-9 du CSP:</u> C</p> <p><u>Quantité estimée:</u> 30 m2</p>	Présence d'amiante (Après analyse en laboratoire)	Etat dégradé

<p>Identifiant: ZPSO050 Réf. échantillon: P074 Réf. laboratoire: IT032506-5477 Description: Panneaux et plaques Composant de la construction: 4 - Plafonds et faux plafonds - Faux plafonds Partie à sonder: Panneaux et plaques Quantité estimée: 30 m2</p>	30 m2

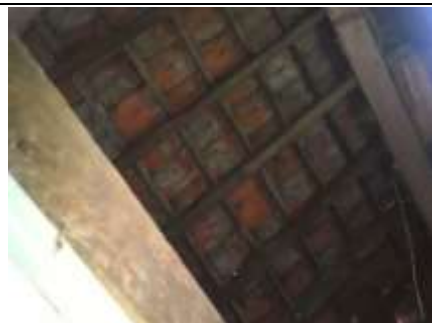
Photo n° DSCNA001

Localisation : Batiment 2 - Toiture 2

Description : tuiles

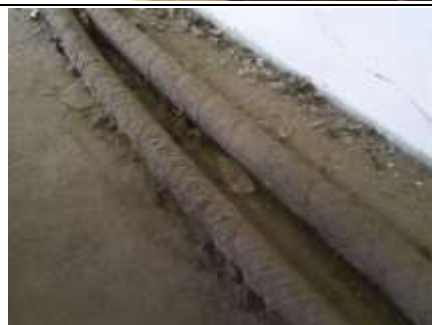
Photo n° DSCNA002

Localisation : Batiment 2 étage - Local 21
