## Résumé de l'expertise n° 25/ING/18670/MAC/SAUCOURT/BAT3

## Rapport de mission de repérage des matériaux et produits contenant de l'amiante dans les immeubles bâtis avant démolition (Listes C de l'annexe 13-9 du Code de la Santé publique)

Numéro de dossier : **25/ING/18670/MAC/SAUCOURT/BAT3**  
 Date du repérage : **12/06/2025**  
 Remis au propriétaire : **V1: 27/06/2025 V2: 10/09/2025 V3: 03/11/2025**

Adresse	Rue : ..... <b>Allée Gaspard</b> <b>Bat. 3</b> Code postal, ville : . <b>10000 TROYES</b>
Périmètre de repérage :	..... <b>Ensemble du bâtiment 3</b>
Type de logement : Fonction principale du bâtiment : Date de construction :	..... <b>Usine</b> ..... <b>Industrie</b> ..... <b>Date du permis de construire non connue</b>

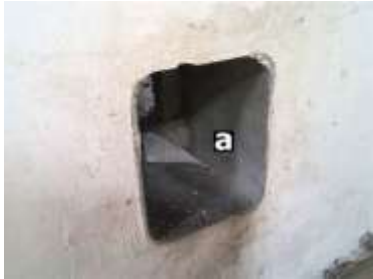
ZPSO003	<p><u>Localisation</u> : Batiment 3 - pièce 7  <u>Zone</u> : Continue  <u>Echantillons</u> : P003  <u>Description</u> :  Enduit à base de ciment lissé ou taloché</p>	Absence d'amiante (Après analyse en laboratoire)

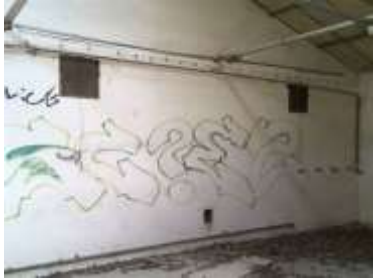
ZPSO004	<p><u>Localisation</u> : Batiment 3 - pièce 7  <u>Echantillons</u> : P004; P005  <u>Description</u> :  Enduit à base de ciment lissé ou taloché</p>	Absence d'amiante (Après analyse en laboratoire)

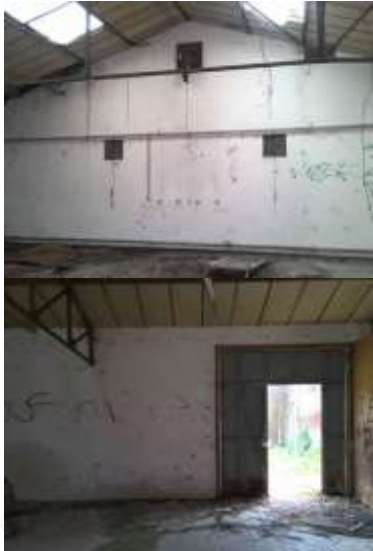
Zone	Identifiant + Description	Conclusion (justification)	Photo
ZPSO005	<p><u>Localisation</u> : Batiment 3 - pièce 7  <u>Zone</u> : Continue  <u>Echantillons</u> : P007  <u>Description</u> :  Joint d'assemblage</p>	Absence d'amiante (Après analyse en laboratoire)

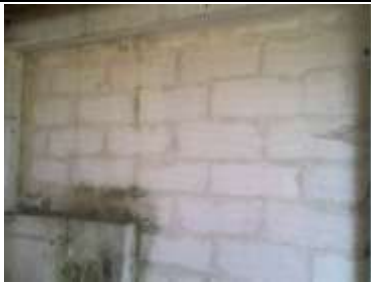
ZPSO006	<p><u>Localisation</u> : Batiment 3 - pièce 7  <u>Zone</u> : Continue  <u>Echantillons</u> : P008  <u>Description</u> :  Enduit à base de ciment lissé ou taloché</p>	Absence d'amiante (Après analyse en laboratoire)	 
ZPSO007	<p><u>Localisation</u> : Batiment 3 - pièce 7  <u>Zone</u> : Discontinue  <u>Echantillons</u> : P009  <u>Description</u> :  Joint de mastic de vitrage (notamment châssis aluminium)</p>	Absence d'amiante (Après analyse en laboratoire)

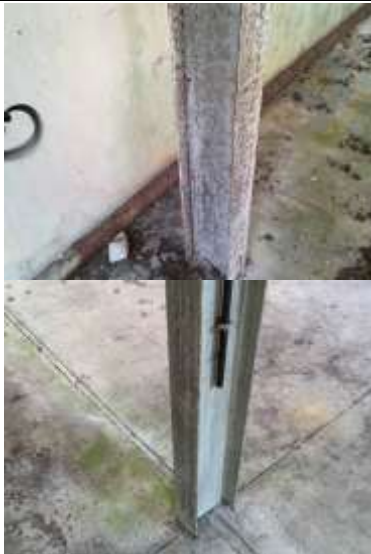
Zone	Identifiant + Description	Conclusion (justification)	Photo
ZPSO009	<p><u>Localisation</u> : Batiment 3 - pièce 7  <u>Zone</u> : Discontinue  <u>Echantillons</u> : P012; P013  <u>Description</u> :  peinture charpente</p>	Absence d'amiante (Après analyse en laboratoire)

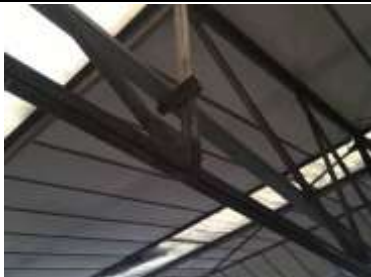
<b>Identifiant:</b> ZPSO010 <b>Echantillon:</b> P014, réf. labo.: IT032506-3816 P015, réf. labo.: IT032506-3817 <b>Description:</b> Panneaux et plaques <b>Composant de la construction:</b> 4 - Plafonds et faux plafonds - Faux plafonds <b>Partie à sonder:</b> Panneaux et plaques <b>Liste selon annexe.13-9 du CSP:</b> C <b>Quantité estimée:</b> 500 m2	Présence d'amiante (Après analyse en laboratoire)	Etat dégradé
	<b>Identifiant:</b> ZPSO011 <b>Echantillon:</b> P016, réf. labo.: IT032506-3818 P017, réf. labo.: IT032506-3819 <b>Description:</b> Plaques ondulées <b>Composant de la construction:</b> 1 - Couvertures, Toitures, Terrasses et étanchéités - Plaques ondulées et planes <b>Partie à sonder:</b> Plaques ondulées <b>Liste selon annexe.13-9 du CSP:</b> C <b>Quantité estimée:</b> 1000 m2	Présence d'amiante (Après analyse en laboratoire)	Etat dégradé
	<b>Identifiant:</b> ZPSO012-2 <b>Réf. échantillon:</b> P018-2 <b>Réf. laboratoire:</b> IT032506-3820 <b>Description:</b> [Met] Matériau fibreux beige <b>Composant de la construction:</b> 1 - Couvertures, Toitures, Terrasses et étanchéités - Éléments sous toiture <b>Partie à sonder:</b> Isolant fibreux en sous toiture <b>Liste selon annexe.13-9 du CSP:</b> C <b>Quantité estimée:</b> 500 m2	Présence d'amiante (Après analyse en laboratoire)	Etat dégradé

ZPSO010	<p><u>Localisation</u> : Batiment 3 - pièce 7  <u>Zone</u> : Discontinue  <u>Echantillons</u> : P014; P015  <u>Description</u> :  Panneaux et plaques</p>	Présence d'amiante (Après analyse en laboratoire)

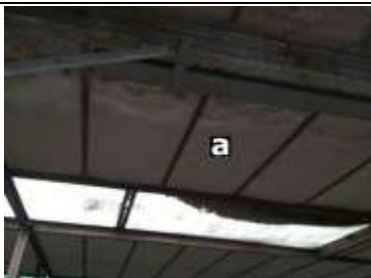
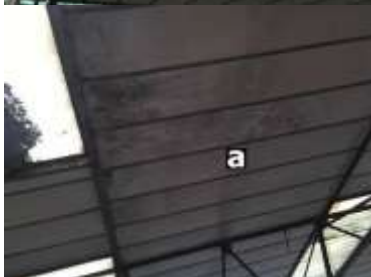
ZPSO011	<p><u>Localisation</u> : Batiment 3 - pièce 7  <u>Zone</u> : Discontinue  <u>Echantillons</u> : P016; P017  <u>Description</u> :  Plaques ondulées</p>	Présence d'amiante (Après analyse en laboratoire)

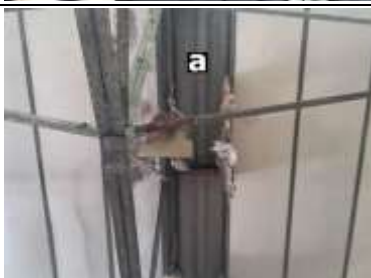
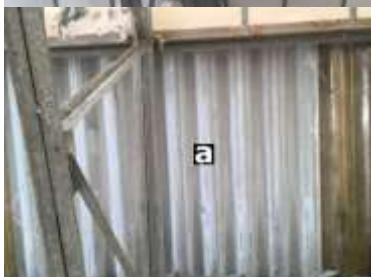
Zone	Identifiant + Description	Conclusion (justification)	Photo
ZPSO012	<p><u>Localisation</u> : Batiment 3 - pièce 7</p> <p><u>Zone</u> : Discontinue</p> <p><u>Echantillons</u> : P018</p> <p><u>Description</u> :</p> <p>[Met] Carton bitumé</p>	Absence d'amiante (Après analyse en laboratoire)	 
ZPSO012-2	<p><u>Localisation</u> : Batiment 3 - pièce 7</p> <p><u>Zone</u> : Discontinue</p> <p><u>Echantillons</u> : P018-2</p> <p><u>Description</u> :</p> <p>[Met] Matériau fibreux beige</p>	Présence d'amiante (Après analyse en laboratoire)	 
ZPSO013	<p><u>Localisation</u> : Batiment 3 - pièce 7; Batiment 3 - pièce 10</p> <p><u>Echantillons</u> : P019</p> <p><u>Description</u> :</p> <p>Conduit</p>	Présence d'amiante (Après analyse en laboratoire)	 
ZPSO014	<p><u>Localisation</u> : Batiment 3 - pièce 7</p> <p><u>Zone</u> : Discontinue</p> <p><u>Echantillons</u> : P020; P021</p> <p><u>Description</u> :</p> <p>Crépis extérieur</p>	Absence d'amiante (Après analyse en laboratoire)

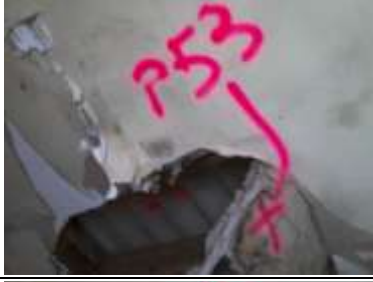
ZPSO042-2	<p><u>Localisation</u> : Batiment 3 - pièce 1  <u>Zone</u> : Discontinue  <u>Echantillons</u> : P053-2  <u>Description</u> :  [Met] Matériau fibreux beige avec poussières</p>	Présence d'amiante (Après analyse en laboratoire)

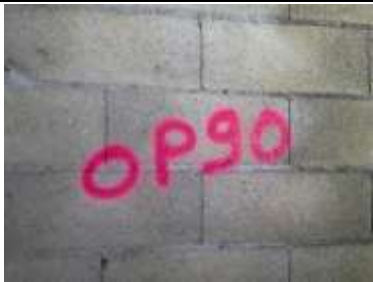
ZPSO071	<p><u>Localisation</u> : Batiment 3 - pièce 3; Batiment 3 - pièce 4</p> <p><u>Zone</u> : Unique</p> <p><u>Echantillons</u> : P091; P092</p> <p><u>Description</u> : Joint de mastic de vitrage (notamment châssis aluminium)</p>	Absence d'amiante (Après analyse en laboratoire)

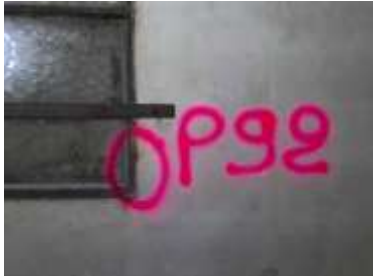
ZPSO072	<p><u>Localisation</u> : Batiment 3 - pièce 4; Batiment 3 - pièce 6</p> <p><u>Zone</u> : Discontinue</p> <p><u>Echantillons</u> : P095; P094</p> <p><u>Description</u> : Plaques ondulées en matériau bitumineux; Plaques ondulées</p>	Présence d'amiante (Après analyse en laboratoire)

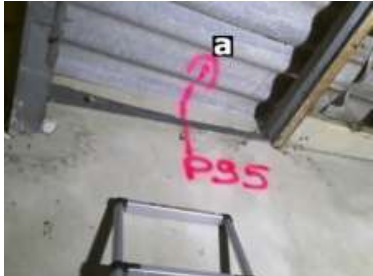
Batiment 3 - pièce 6	<p><u>Identifiant:</u> ZPSO073</p> <p><u>Echantillon:</u></p> <p>P096, réf. labo.: IT032506-3905</p> <p>P097, réf. labo.: IT032506-3906</p> <p><u>Description:</u> Panneaux et plaques</p> <p><u>Composant de la construction:</u> 4 - Plafonds et faux plafonds - Faux plafonds</p> <p><u>Partie à sonder:</u> Panneaux et plaques</p> <p><u>Liste selon annexe.13-9 du CSP:</u> C</p> <p><u>Quantité estimée:</u> 20 m2</p>	Présence d'amiante (Après analyse en laboratoire)	Etat dégradé
Batiment 3 - pièce 4	<p><u>Identifiant:</u> 25/ING/18670/MAC/SAUCOURT/BAT3/ZPSO074-2</p> <p><u>Description:</u> [Met] Matériau fibreux beige</p> <p><u>Composant de la construction:</u> 4 - Plafonds et faux plafonds - Faux plafonds</p> <p><u>Partie à sonder:</u> Isolant</p> <p><u>Liste selon annexe.13-9 du CSP:</u> C</p> <p><u>Quantité estimée:</u> 160 m2</p>	Présence d'amiante (Après analyse en laboratoire)	Etat dégradé

Zone	Identifiant + Description	Conclusion (justification)	Photo
ZPSO073	<p><u>Localisation</u> : Batiment 3 - pièce 4; Batiment 3 - pièce 6</p> <p><u>Zone</u> : Discontinue</p> <p><u>Echantillons</u> : P096; P097</p> <p><u>Description</u> : Panneaux et plaques</p>	Présence d'amiante (Après analyse en laboratoire)

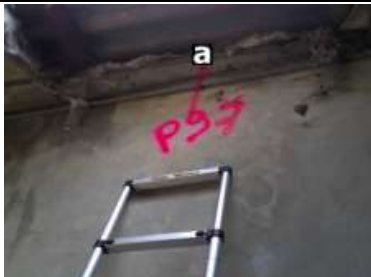
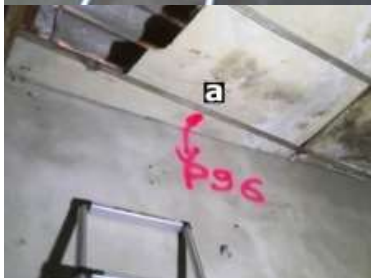
ZPSO074	<p><u>Localisation</u> : Batiment 3 - pièce 3; Batiment 3 - pièce 4; Batiment 3 - pièce 6</p> <p><u>Echantillons</u> : P099; P098</p> <p><u>Description</u> : [Met] Carton bitumé; [Met] Carton bitumé en faible quantité</p>	Absence d'amiante (Après analyse en laboratoire)

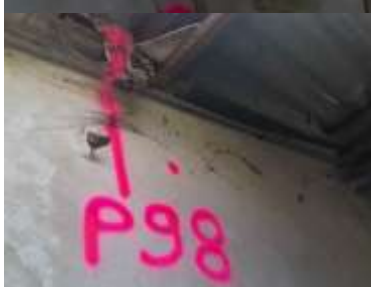
Batiment 3 - pièce 6	<p><u>Identifiant:</u> 25/ING/18670/MAC/SAUCOURT/BAT3/ZPSO074-2</p> <p><u>Description:</u> [Met] Matériau fibreux beige avec poussières</p> <p><u>Composant de la construction:</u> 4 - Plafonds et faux plafonds - Faux plafonds</p> <p><u>Partie à sonder:</u> Isolant</p> <p><u>Liste selon annexe.13-9 du CSP:</u> C</p> <p><u>Quantité estimée:</u> 20 m2</p>	Présence d'amiante (Après analyse en laboratoire)	Etat dégradé
Batiment 3 - pièce 4	<p><u>Identifiant:</u> ZPSO076</p> <p><u>Réf. échantillon:</u> P101</p> <p><u>Réf. laboratoire:</u> IT032506-3910</p> <p><u>Description:</u> Joint d'étanchéité, joint plat prédécoupé pour bride</p> <p><u>Composant de la construction:</u> 8 - Équipements divers et accessoires - Chaudières (mixtes, collectives), chauffe bains, radiateurs gaz modulables, Poêles à bois à fuel, à charbon, Groupes électrogènes</p> <p><u>Partie à sonder:</u> Joint d'étanchéité, joint plat prédécoupé pour bride</p> <p><u>Liste selon annexe.13-9 du CSP:</u> C</p> <p><u>Quantité estimée:</u> 1 U</p>	Présence d'amiante (Après analyse en laboratoire)	Etat dégradé

ZPSO074-2	<p><u>Localisation</u> : Batiment 3 - pièce 4; Batiment 3 - pièce 6</p> <p><u>Echantillons</u> : [Met] Matériau fibreux beige; [Met] Matériau fibreux beige avec poussières</p>	Présence d'amiante (Après analyse en laboratoire)	
ZPSO075	<p><u>Localisation</u> : Batiment 3 - pièce 4</p> <p><u>Zone</u> : Discontinue</p> <p><u>Echantillons</u> : P100</p> <p><u>Description</u> : Pare-vapeur</p>	Absence d'amiante (Après analyse en laboratoire)

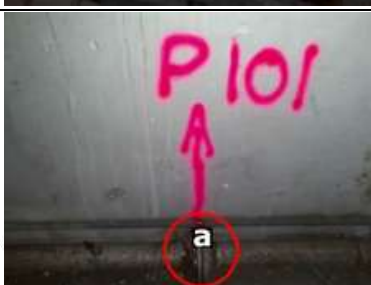
Zone	Identifiant + Description	Conclusion (justification)	Photo
ZPSO077	<p><u>Localisation</u> : Batiment 3 - pièce 4  <u>Zone</u> : Unique  <u>Echantillons</u> : P102  <u>Description</u> : Tresse</p>	Absence d'amiante (Après analyse en laboratoire)	 
ZPSO078	<p><u>Localisation</u> : Batiment 3 - pièce 5  <u>Zone</u> : Continue  <u>Echantillons</u> : P103; P104  <u>Description</u> : Dalle béton</p>	Absence d'amiante (Après analyse en laboratoire)	   
ZPSO079	<p><u>Localisation</u> : Batiment 3 - pièce 5  <u>Zone</u> : Discontinue  <u>Echantillons</u> : P105; P106; P107  <u>Description</u> : Joint d'assemblage</p>	Absence d'amiante (Après analyse en laboratoire)

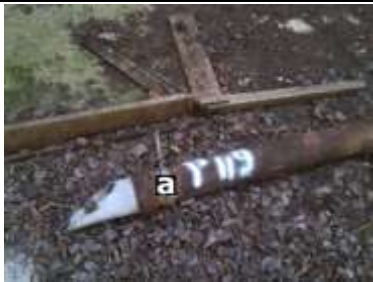
ZPSO088	<p><u>Localisation</u> : Batiment 3 - pièce 7  <u>Zone</u> : Unique  <u>Echantillons</u> : P120  <u>Description</u> :  Plaques ondulées</p>	Présence d'amiante (Après analyse en laboratoire)

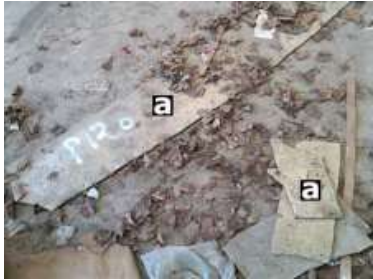
ZPSO089	<p><u>Localisation</u> : Batiment 3 - pièce 7  <u>Zone</u> : Unique  <u>Echantillons</u> : P121  <u>Description</u> :  [Met] Carton bitumé</p>	Absence d'amiante (Après analyse en laboratoire)

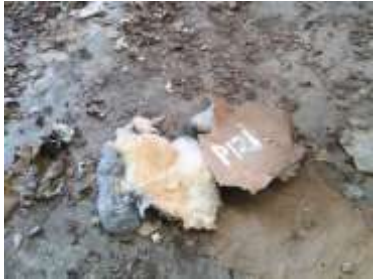
ZPSO089-2	<p><u>Localisation</u> : Batiment 3 - pièce 7  <u>Zone</u> : Unique  <u>Echantillons</u> : P121-2  <u>Description</u> :  [Met] Matériau fibreux beige</p>	Absence d'amiante (Après analyse en laboratoire)

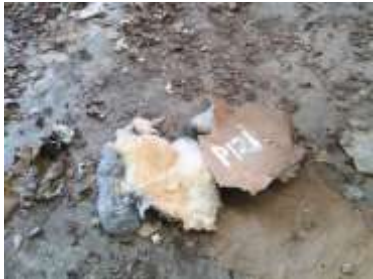
ZPSO090	<p><u>Localisation</u> : Batiment 3 - pièce 7  <u>Zone</u> : Unique  <u>Echantillons</u> : P122  <u>Description</u> :  [Met] Carton bitumé avec couche d'aluminium</p>	Absence d'amiante (Après analyse en laboratoire)

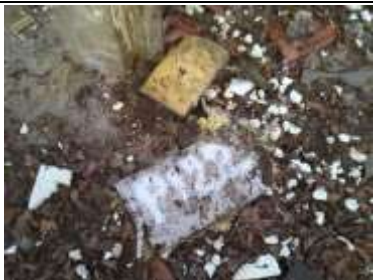
ZPSO090-2	<p><u>Localisation</u> : Batiment 3 - pièce 7  <u>Zone</u> : Unique  <u>Echantillons</u> : P122-2  <u>Description</u> :  [Met] Matériau fibreux jaune</p>	Absence d'amiante (Après analyse en laboratoire)

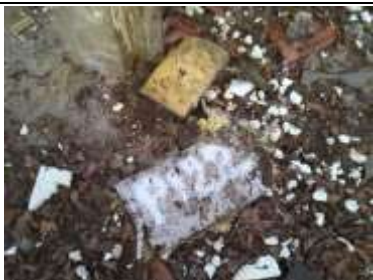
Identifiant: ZPSO091 Réf. échantillon: P123 Réf. laboratoire: IT032506-3932 Description: Isolant fibreux en sous toiture Composant de la construction: 1 - Couvertures, Toitures, Terrasses et étanchéités - Éléments sous toiture Partie à sonder: Isolant fibreux en sous toiture Liste selon annexe.13-9 du CSP: C Quantité estimée: 1 U	Présence d'amiante (Après analyse en laboratoire)	Etat dégradé
Batiment 3 - pièce 5	Identifiant: ZPSO099 Réf. échantillon: P131 Réf. laboratoire: IT032506-3940 Description: Isolant fibreux en sous toiture Composant de la construction: 1 - Couvertures, Toitures, Terrasses et étanchéités - Éléments sous toiture Partie à sonder: Isolant fibreux en sous toiture Liste selon annexe.13-9 du CSP: C Quantité estimée: 1 U	Présence d'amiante (Après analyse en laboratoire)	Etat dégradé
	Identifiant: ZPSO100 Réf. échantillon: P132 Réf. laboratoire: IT032506-3941 Description: Isolant fibreux en sous toiture Composant de la construction: 1 - Couvertures, Toitures, Terrasses et étanchéités - Éléments sous toiture Partie à sonder: Isolant fibreux en sous toiture Liste selon annexe.13-9 du CSP: C Quantité estimée: 1 U	Présence d'amiante (Après analyse en laboratoire)	Etat dégradé

Zone	Identifiant + Description	Conclusion (justification)	Photo
ZPSO091	<p><u>Localisation</u> : Batiment 3 - pièce 7</p> <p><u>Zone</u> : Unique</p> <p><u>Echantillons</u> : P123</p> <p><u>Description</u> : Isolant fibreux en sous toiture</p>	Présence d'amiante (Après analyse en laboratoire)

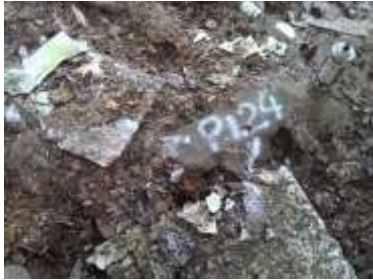
ZPSO093	<p><u>Localisation</u> : Batiment 3 - pièce 10</p> <p><u>Zone</u> : Unique</p> <p><u>Echantillons</u> : P125</p> <p><u>Description</u> : Panneaux et plaques</p>	Absence d'amiante (Après analyse en laboratoire)	 
ZPSO094	<p><u>Localisation</u> : Batiment 3 - pièce 10</p> <p><u>Zone</u> : Unique</p> <p><u>Echantillons</u> : P126</p> <p><u>Description</u> : Panneaux et plaques</p>	Absence d'amiante (Après analyse en laboratoire)

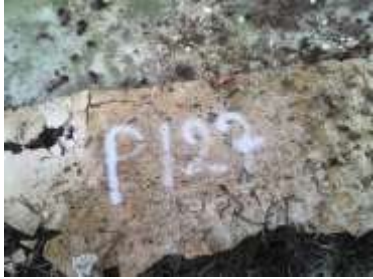
ZPSO096	<p><u>Localisation</u> : Batiment 3 - pièce 11</p> <p><u>Zone</u> : Unique</p> <p><u>Echantillons</u> : P128</p> <p><u>Description</u> : Isolant fibreux en sous toiture</p>	Absence d'amiante (Après analyse en laboratoire)

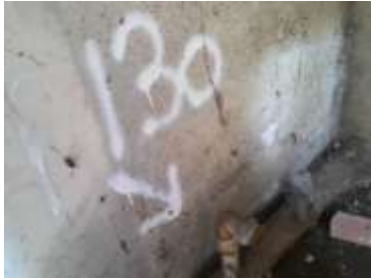
ZPSO099	<p><u>Localisation</u> : Batiment 3 - pièce 5  <u>Zone</u> : Unique  <u>Echantillons</u> : P131  <u>Description</u> :  Isolant fibreux en sous toiture</p>	Présence d'amiante (Après analyse en laboratoire)

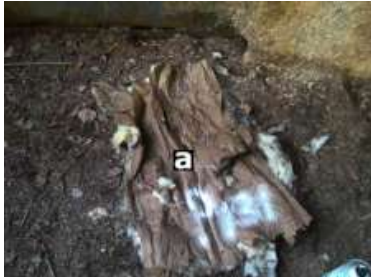
ZPSO100	<p><u>Localisation</u> : Batiment 3 - pièce 5  <u>Zone</u> : Unique  <u>Echantillons</u> : P132  <u>Description</u> :  Isolant fibreux en sous toiture</p>	Présence d'amiante (Après analyse en laboratoire)

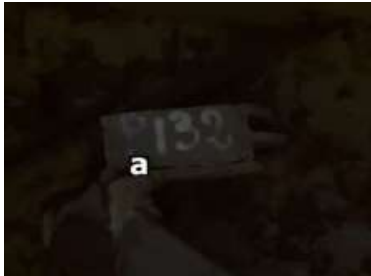
Batiment 3 - pièce 6	Identifiant: ZPSO101 Réf. échantillon: P133 Réf. laboratoire: IT032506-3942 Description: Panneaux et plaques Composant de la construction: 4 - Plafonds et faux plafonds - Faux plafonds Partie à sonder: Panneaux et plaques Liste selon annexe.13-9 du CSP: C Quantité estimée: 2 U	Présence d'amiante (Après analyse en laboratoire)	Etat dégradé
	Identifiant: ZPSO102-2 Réf. échantillon: P134-2 Réf. laboratoire: IT032506-3943 Description: [Met] Matériau fibreux jaune Composant de la construction: 1 - Couvertures, Toitures, Terrasses et étanchéités - Éléments sous toiture Partie à sonder: Isolant fibreux en sous toiture Liste selon annexe.13-9 du CSP: C Quantité estimée: 1 U	Présence d'amiante (Après analyse en laboratoire)	Etat dégradé
Batiment 3 - pièce 2	Identifiant: ZPSO107 Réf. échantillon: P139 Réf. laboratoire: IT032506-3948 Description: Plaques ondulées Composant de la construction: 1 - Couvertures, Toitures, Terrasses et étanchéités - Plaques ondulées et planes Partie à sonder: Plaques ondulées Liste selon annexe.13-9 du CSP: C Quantité estimée: 2 m2	Présence d'amiante (Après analyse en laboratoire)	Etat dégradé

ZPSO101	<p><u>Localisation</u> : Batiment 3 - pièce 6  <u>Zone</u> : Unique  <u>Echantillons</u> : P133  <u>Description</u> :  Panneaux et plaques</p>	Présence d'amiante (Après analyse en laboratoire)

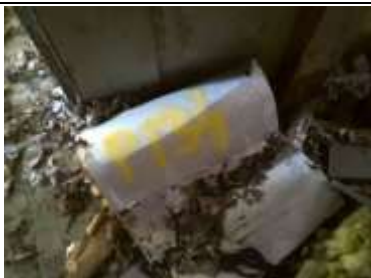
Zone	Identifiant + Description	Conclusion (justification)	Photo
ZPSO102-2	<p><u>Localisation</u> : Batiment 3 - pièce 6  <u>Zone</u> : Unique  <u>Echantillons</u> : P134-2  <u>Description</u> :  [Met] Matériau fibreux jaune</p>	Présence d'amiante (Après analyse en laboratoire)

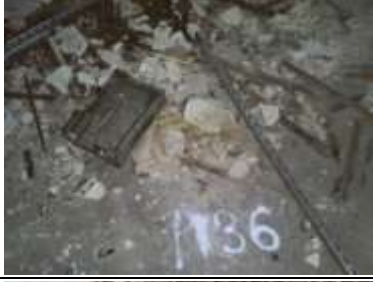
ZPSO105	<p><u>Localisation</u> : Batiment 3 - pièce 9  <u>Zone</u> : Unique  <u>Echantillons</u> : P137  <u>Description</u> :  Panneaux collés vissés ou cloués</p>	Absence d'amiante (Après analyse en laboratoire)

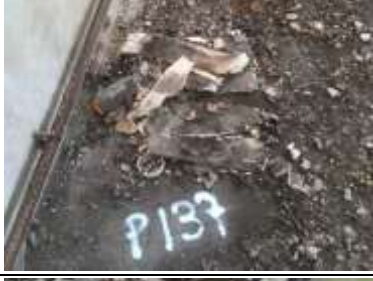
ZPSO106	<p><u>Localisation</u> : Batiment 3 - pièce 2  <u>Zone</u> : Unique  <u>Echantillons</u> : P138  <u>Description</u> :  Enduit à base de plâtre lissé ou taloché</p>	Absence d'amiante (Après analyse en laboratoire)

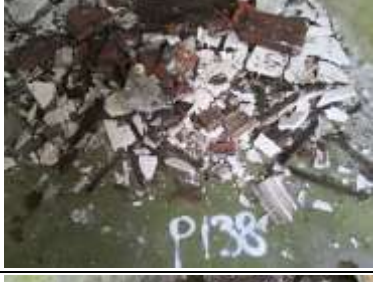
ZPSO107	<p><u>Localisation</u> : Batiment 3 - pièce 2  <u>Zone</u> : Unique  <u>Echantillons</u> : P139  <u>Description</u> :  Plaques ondulées</p>	Présence d'amiante (Après analyse en laboratoire)

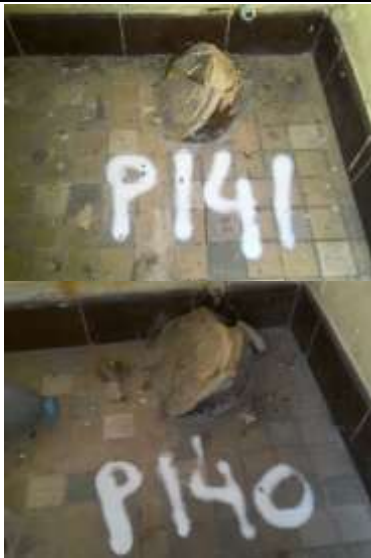
Extérieur - Débris	Identifiant: ZPSO109 Réf. échantillon: P142 Réf. laboratoire: IT032506-3951 Description: Plaques ondulées Composant de la construction: 1 - Couvertures, Toitures, Terrasses et étanchéités - Plaques ondulées et planes Partie à sonder: Plaques ondulées	Présence d'amiante (Après analyse en laboratoire)	Etat dégradé

ZPSO109	<p><u>Localisation</u> : Extérieur - Débris  <u>Zone</u> : Unique  <u>Echantillons</u> : P142  <u>Description</u> :  Plaques ondulées</p>	Présence d'amiante (Après analyse en laboratoire)

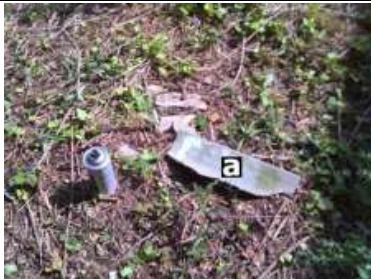
ZPSO110	<p><u>Localisation</u> : Extérieur - Débris  <u>Zone</u> : Unique  <u>Echantillons</u> : P143  <u>Description</u> :  Tissu</p>	Absence d'amiante (Après analyse en laboratoire)

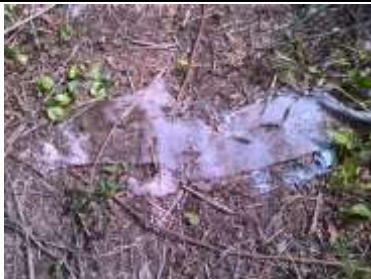
Localisation	Identifiant + Description	Conclusion (justification)	Etat de conservation et préconisations
	Liste selon annexe.13-9 du CSP: C Quantité estimée: 1 m2		
	Identifiant: ZPSO111 Réf. échantillon: P144 Réf. laboratoire: IT032506-3953 Description: Panneaux et plaques Composant de la construction: 4 - Plafonds et faux plafonds - Faux plafonds Partie à sonder: Panneaux et plaques Liste selon annexe.13-9 du CSP: C Quantité estimée: 1 m2	Présence d'amiante (Après analyse en laboratoire)	Etat dégradé
Batiment 3 - pièce 7	Identifiant: ZPSO112 Réf. échantillon: P145 Réf. laboratoire: IT032506-6215 Description: Conduit Composant de la construction: 6 - Conduits et accessoires intérieurs - Conduits de fluides (air, eau, vapeur, fumée, échappement, autres fluides) Partie à sonder: Conduit Quantité estimée: 4 ml	Présence d'amiante (Après analyse en laboratoire)	Bon état
	Identifiant: ZPSO113 Réf. échantillon: P146 Réf. laboratoire: IT032506-6216 Description: Élément de canalisation enterrée Composant de la construction: 10 - Aménagements, voiries et réseaux divers - Conduits, Siphons Partie à sonder: Élément de canalisation enterrée Quantité estimée: 1 U	Présence d'amiante (Après analyse en laboratoire)	Etat dégradé

ZPSO111	<p><u>Localisation</u> : Extérieur - Débris  <u>Zone</u> : Unique  <u>Echantillons</u> : P144  <u>Description</u> :  Panneaux et plaques</p>	Présence d'amiante (Après analyse en laboratoire)

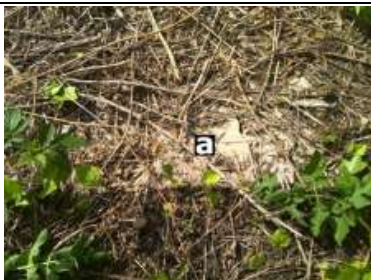
ZPSO112	<p><u>Localisation</u> : Batiment 3 - pièce 7  <u>Zone</u> : Unique  <u>Echantillons</u> : P145  <u>Description</u> :  Conduit</p>	Présence d'amiante (Après analyse en laboratoire)

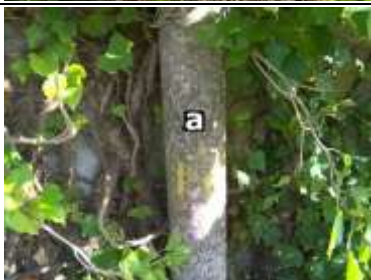
Zone	Identifiant + Description	Conclusion (justification)	Photo
ZPSO113	<p><u>Localisation</u> : Batiment 3 - pièce 7  <u>Zone</u> : Unique  <u>Echantillons</u> : P146  <u>Description</u> :  Élément de canalisation enterrée</p>	Présence d'amiante (Après analyse en laboratoire)	 
ZPSO114	<p><u>Localisation</u> : Batiment 3 - Cour intérieure  <u>Zone</u> : Unique  <u>Echantillons</u> : P147  <u>Description</u> :  Élément de canalisation enterrée</p>	Présence d'amiante (Après analyse en laboratoire)	 
ZPSO115	<p><u>Localisation</u> : Batiment 3 - Cour intérieure  <u>Zone</u> : Unique  <u>Echantillons</u> : P148  <u>Description</u> :  Élément de canalisation enterrée</p>	Absence d'amiante (Après analyse en laboratoire)	 
ZPSO116	<p><u>Localisation</u> : Batiment 3 - pièce 5  <u>Zone</u> : Unique  <u>Echantillons</u> : P149  <u>Description</u> :  joint d'étanchéité lumineaire</p>	Absence d'amiante (Après analyse en laboratoire)

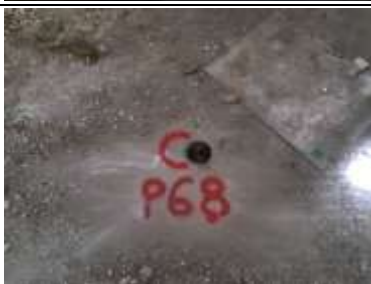
ZPSO121	<p><u>Localisation</u> : Batiment 3 - pièce 1; Batiment 3 - pièce 2; Batiment 3 - pièce 3; Batiment 3 - pièce 4; Batiment 3 - pièce 5; Batiment 3 - pièce 6; Batiment 3 - pièce 7; Batiment 3 - pièce 8; Batiment 3 - pièce 9  <u>Zone</u> : Discontinue  <u>Echantillons</u> :  <u>Description</u> :  Poussières sur lingettes</p>	Présence d'amiante (Lingettes surfaciques - sur anciennes analyses)

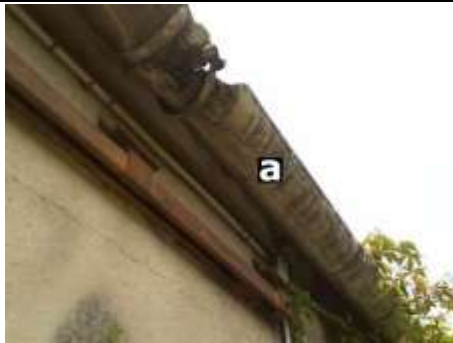
Batiment 3 - avancée de toit	<u>Identifiant:</u> ZPSO035 <u>Réf. échantillon:</u> P044 <u>Réf. laboratoire:</u> IT032506-3846 <u>Description:</u> Plaques ondulées <u>Composant de la construction:</u> 1 - Couvertures, Toitures, Terrasses et étanchéités - Plaques ondulées et planes <u>Partie à sonder:</u> Plaques ondulées <u>Liste selon annexe.13-9 du CSP:</u> C <u>Quantité estimée:</u> 30 m2	Présence d'amiante (Après analyse en laboratoire)	Etat dégradé
Batiment 3 - pièce 1	<u>Identifiant:</u> ZPSO036 <u>Réf. échantillon:</u> P045 <u>Réf. laboratoire:</u> IT032506-3847 <u>Description:</u> [Met] Colle grise <u>Composant de la construction:</u> 5 - Planchers et planchers techniques - Revêtements de sols <u>Partie à sonder:</u> Colle de carrelage <u>Liste selon annexe.13-9 du CSP:</u> C <u>Quantité estimée:</u> 25 m2	Présence d'amiante (Après analyse en laboratoire)	Bon état
	<u>Identifiant:</u> ZPSO036-2 <u>Réf. échantillon:</u> P045-2 <u>Réf. laboratoire:</u> IT032506-3847 <u>Description:</u> [Met] Joint cassant gris <u>Composant de la construction:</u> 5 - Planchers et planchers techniques - Revêtements de sols <u>Partie à sonder:</u> Colle de carrelage <u>Liste selon annexe.13-9 du CSP:</u> C <u>Quantité estimée:</u> 25 m2	Présence d'amiante (Après analyse en laboratoire)	Bon état

<p><u>Identifiant:</u> ZPSO035  <u>Réf. échantillon:</u> P044  <u>Réf. laboratoire:</u> IT032506-3846  <u>Description:</u> Plaques ondulées  <u>Composant de la construction:</u> 1 - Couvertures, Toitures, Terrasses et étanchéités - Plaques ondulées et planes  <u>Partie à sonder:</u> Plaques ondulées  <u>Quantité estimée:</u> 30 m2</p>	30 m2

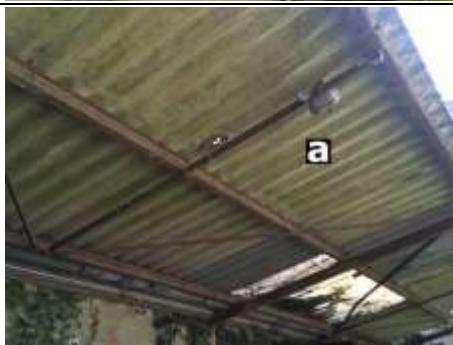
<p><u>Identifiant:</u> ZPSO036  <u>Réf. échantillon:</u> P045  <u>Réf. laboratoire:</u> IT032506-3847  <u>Description:</u> [Met] Colle grise  <u>Composant de la construction:</u> 5 - Planchers et planchers techniques - Revêtements de sols  <u>Partie à sonder:</u> Colle de carrelage  <u>Quantité estimée:</u> 25 m2</p>	25 m2

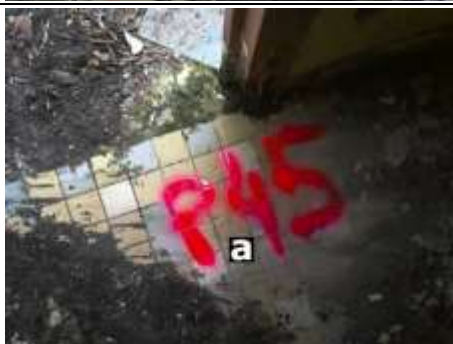
<p><u>Identifiant:</u> ZPSO036-2  <u>Réf. échantillon:</u> P045-2  <u>Réf. laboratoire:</u> IT032506-3847  <u>Description:</u> [Met] Joint cassant gris  <u>Composant de la construction:</u> 5 - Planchers et planchers techniques - Revêtements de sols  <u>Partie à sonder:</u> Colle de carrelage  <u>Quantité estimée:</u> 25 m2</p>	25 m2

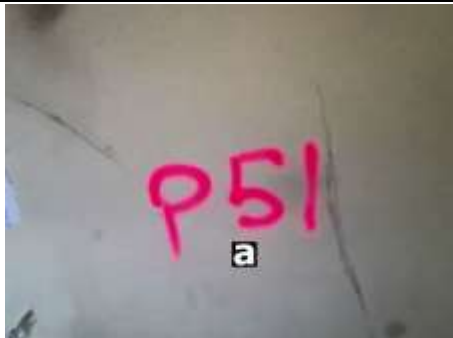
<p>Identifiant: ZPSO041 Réf. échantillon: P052 Réf. laboratoire: IT032506-3861 Description: Bandes calicot Composant de la construction: 3 - Parois verticales intérieures - Cloisons sèches (assemblées, préfabriquées) Partie à sonder: Bandes calicot Quantité estimée: 60 ml</p>	60 ml

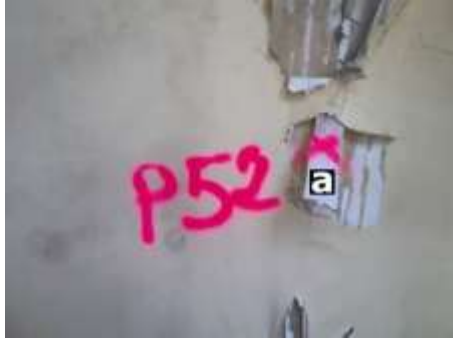
<p>Identifiant: ZPSO042-2 Réf. échantillon: P053-2 Réf. laboratoire: IT032506-3862 Description: [Met] Matériau fibreux beige avec poussières Composant de la construction: 4 - Plafonds et faux plafonds - Faux plafonds Partie à sonder: Isolant posé dans le plénum au-dessus du panneau de faux plafond Quantité estimée: 25 m2</p>	25 m2

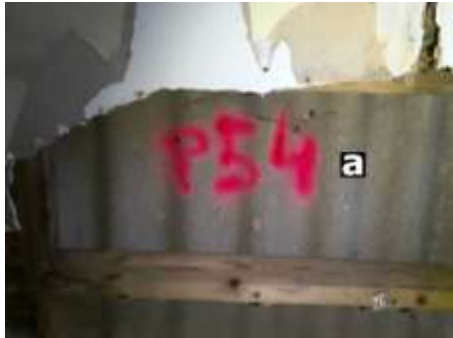
<p>Identifiant: ZPSO050 Réf. échantillon: P064 Réf. laboratoire: IT032506-3873 Description: Plaques ondulées Composant de la construction: 1 - Couvertures, Toitures, Terrasses et étanchéités - Plaques ondulées et planes Partie à sonder: Plaques ondulées Quantité estimée: 10 m2</p>	10 m2

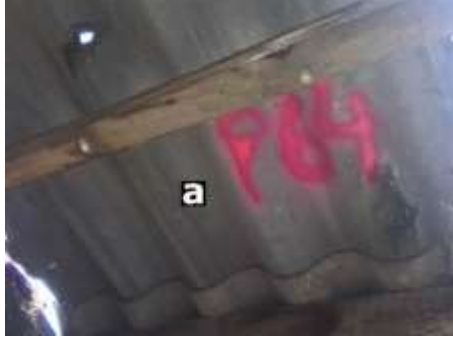
<p>Identifiant: ZPSO051-2 Réf. échantillon: P065-2 Réf. laboratoire: IT032506-3874 Description: [Met] Matériau fibreux beige avec poussières Composant de la construction: 1 - Couvertures, Toitures, Terrasses et étanchéités - Éléments sous toiture Partie à sonder: Isolant fibreux en sous toiture Quantité estimée: 80 m2</p>	80 m2

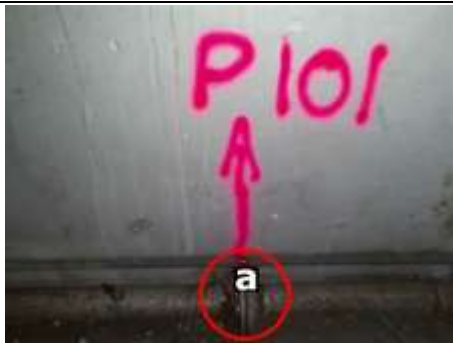
<p>Identifiant: ZPSO083 Echantillon: P113, réf. labo.: IT032506-3922 P114, réf. labo.: IT032506-3923 Description: Isolant fibreux en sous toiture Composant de la construction: 1 - Couvertures, Toitures, Terrasses et étanchéités - Éléments sous toiture Partie à sonder: Isolant fibreux en sous toiture Quantité estimée: 180 m2</p>	180 m2	
<p>Identifiant: ZPSO086 Réf. échantillon: P118 Réf. laboratoire: IT032506-3927 Description: Plaques ondulées Composant de la construction: 1 - Couvertures, Toitures, Terrasses et étanchéités - Plaques ondulées et planes Partie à sonder: Plaques ondulées Quantité estimée: 10 m2</p>	10 m2

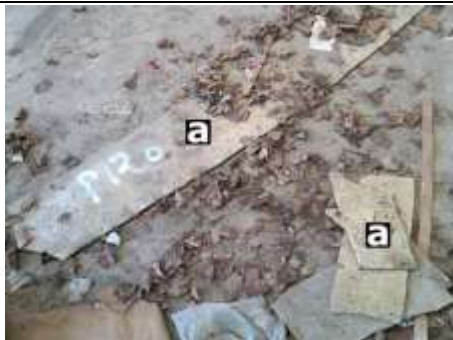
<p>Identifiant: ZPSO088 Réf. échantillon: P120 Réf. laboratoire: IT032506-3929 Description: Plaques ondulées Composant de la construction: 1 - Couvertures, Toitures, Terrasses et étanchéités - Plaques ondulées et planes Partie à sonder: Plaques ondulées Quantité estimée: 4 U</p>	4 U

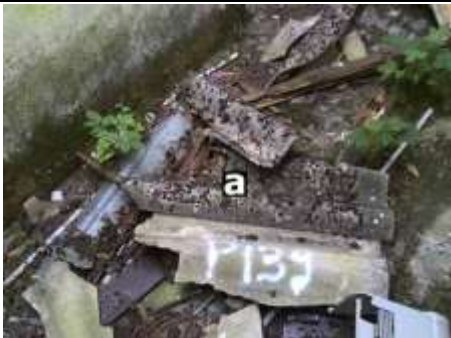
Identifiant + Description	Quantification*	Photo
<p>Identifiant: ZPSO107 Réf. échantillon: P139 Réf. laboratoire: IT032506-3948 Description: Plaque ondulée Composant de la construction: 1 - Couvertures, Toitures, Terrasses et étanchéités - Plaque ondulée et plan Partie à sonder: Plaque ondulée Quantité estimée: 2 m2</p>	2 m2

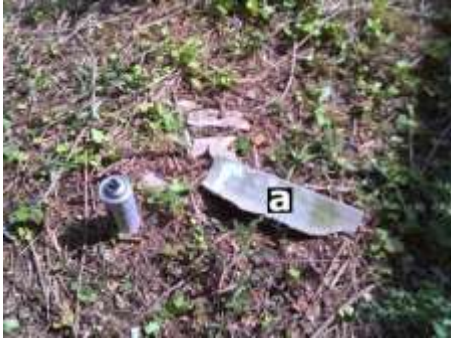
<p>Identifiant: ZPSO109 Réf. échantillon: P142 Réf. laboratoire: IT032506-3951 Description: Plaque ondulée Composant de la construction: 1 - Couvertures, Toitures, Terrasses et étanchéités - Plaque ondulée et plan Partie à sonder: Plaque ondulée Quantité estimée: 1 m2</p>	1 m2

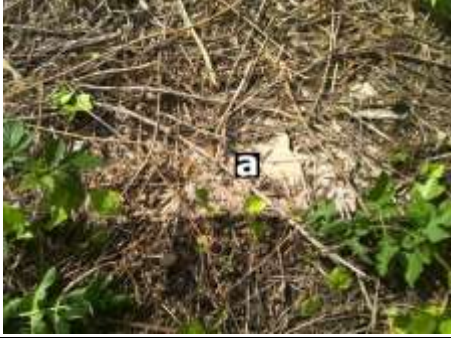
<p>Identifiant: ZPSO111 Réf. échantillon: P144 Réf. laboratoire: IT032506-3953 Description: Plaque et panneau Composant de la construction: 4 - Plafonds et faux plafonds - Faux plafonds Partie à sonder: Plaque et panneau Quantité estimée: 1 m2</p>	1 m2

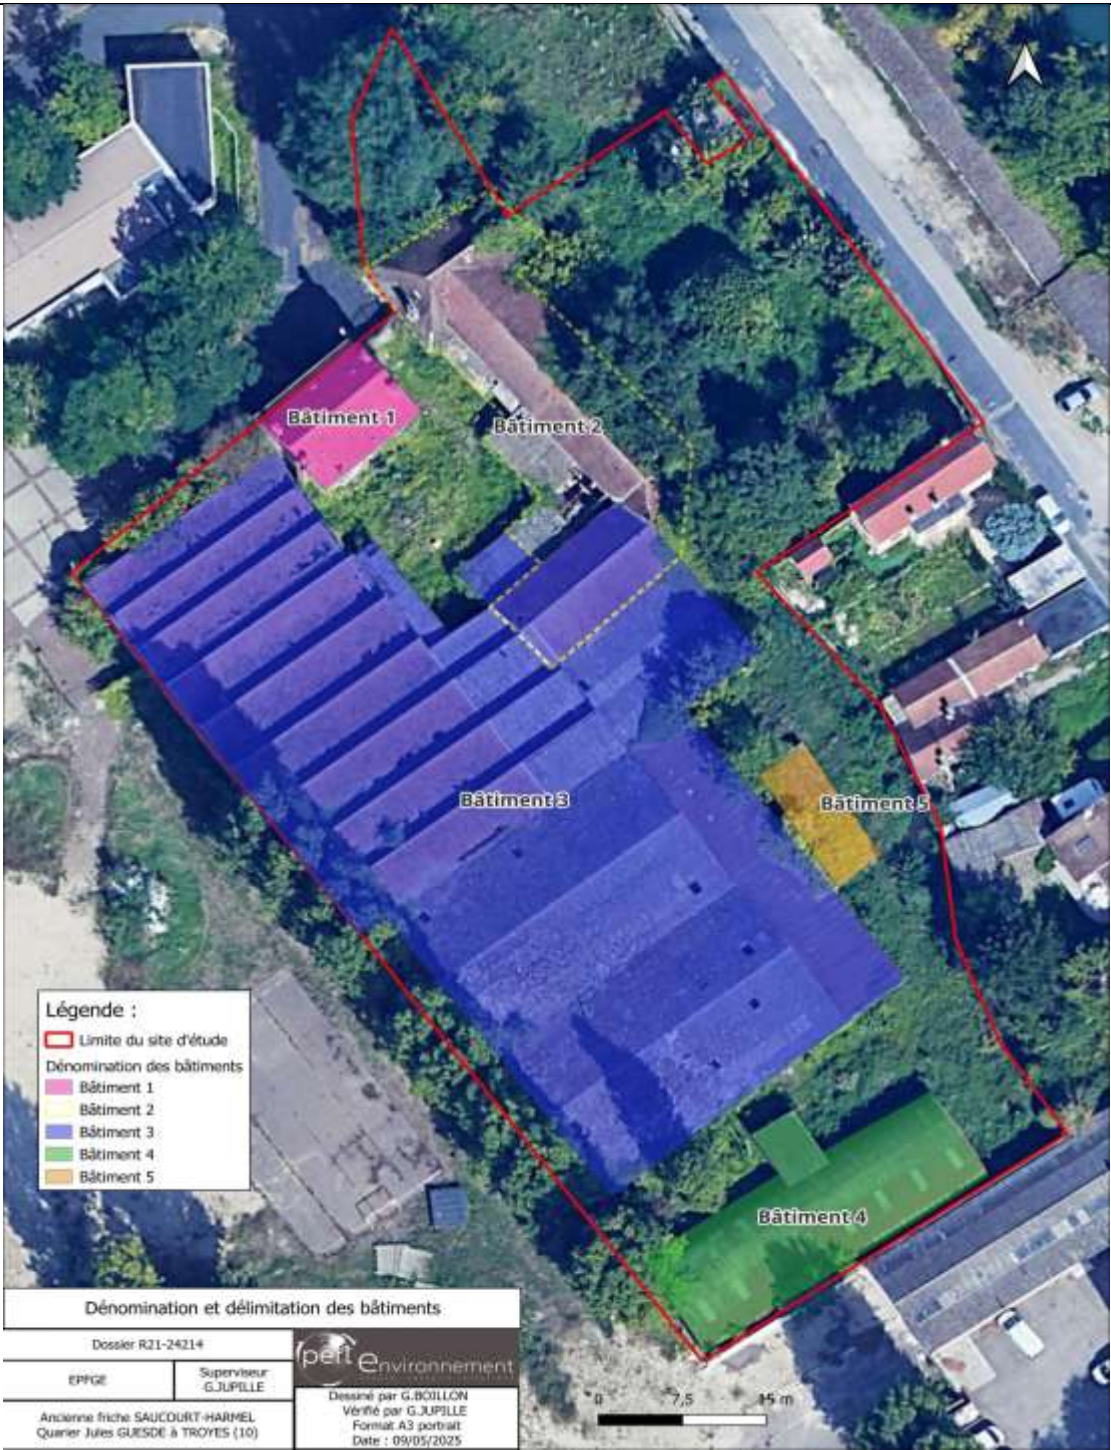
7.1 - Annexe - Schéma de repérage FORMAT A3

Nom du plan : Plan dénomination batiment
