Résumé de l'expertise n° 25/ING/18668/MAC/SAUCOURT/BAT1

Rapport de mission de repérage des matériaux et produits contenant de l'amiante dans les immeubles bâtis avant démolition (Listes C de l'annexe 13-9 du Code de la Santé publique)

Numéro de dossier : **25/ING/18668/MAC/SAUCOURT/BAT1**
 Date du repérage : **Inter 1: 10/06/2025**
 Remis au propriétaire : **V1: 30/06/2025**

Adresse	Rue : Allée Gaspard Bat. 1 Code postal, ville : . 10000 TROYES
Périmètre de repérage : Ensemble du bâtiment 1
Type de logement : Fonction principale du bâtiment : Date de construction : Usine Industrie Date du permis de construire non connue

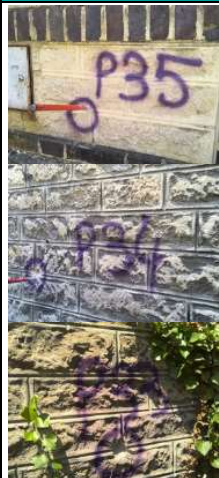
Localisation	n° de sondage	Description	Zone	Prélèvement	N° Prélèvement	Photo
façade	1	Identifiant : ZPSO021 Description : joint d'assemblage Zone : façade Résultat : Absence d'amiante	façade	Oui Batiment 1 - façade : façade	P033; P034; P035

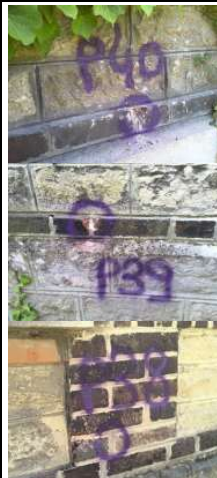
Localisation	n° de sondage	Description	Zone	Prélèvement	N° Prélèvement	Photo
façade	1	<u>Identifiant</u> : ZPSO023 <u>Description</u> : Joint d'assemblage <u>Zone</u> : façade <u>Résultat</u> : Absence d'amiante	façade	Oui Batiment 1 - façade : façade	P038; P039; P040

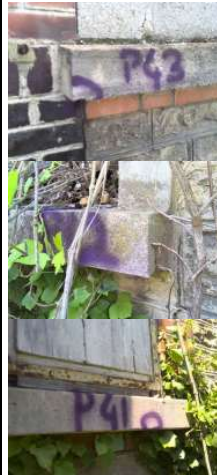
Localisation	n° de sondage	Description	Zone	Prélèvement	N° Prélèvement	Photo
façade	1	<u>Identifiant</u> : ZPSO024 <u>Description</u> : Appui de fenêtres <u>Zone</u> : façade <u>Résultat</u> : Absence d'amiante	façade	Oui Batiment 1 - façade : façade	P041; P042; P043

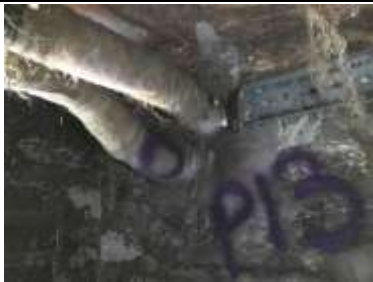
Zone	Identifiant + Description	Conclusion (justification)	Photo
ZPSO007	<p><u>Localisation</u> : Batiment 1 - pièce 1</p> <p><u>Zone</u> : Unique</p> <p><u>Echantillons</u> : P013</p> <p><u>Description</u> : Calorifugeage</p>	Absence d'amiante (Après analyse en laboratoire)

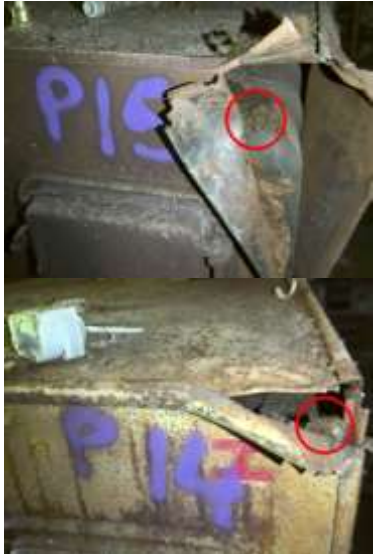
ZPSO008	<p><u>Localisation</u> : Batiment 1 - local chaudière</p> <p><u>Zone</u> : Discontinue</p> <p><u>Echantillons</u> : P014; P015</p> <p><u>Description</u> : Bourre</p>	Absence d'amiante (Après analyse en laboratoire)

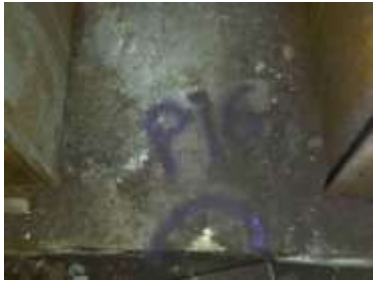
ZPSO009	<p><u>Localisation</u> : Batiment 1 - local chaudière</p> <p><u>Zone</u> : Unique</p> <p><u>Echantillons</u> : P016</p> <p><u>Description</u> : réhausse</p>	Absence d'amiante (Après analyse en laboratoire)

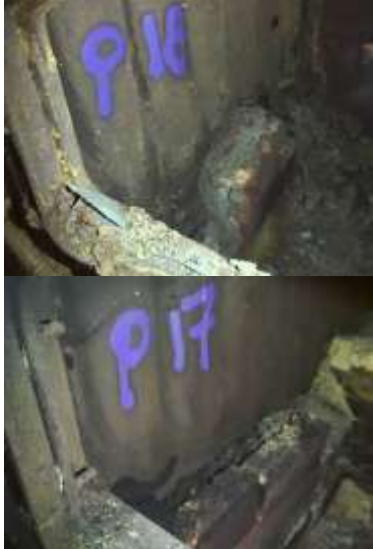
ZPSO010	<p><u>Localisation</u> : Batiment 1 - local chaudière</p> <p><u>Zone</u> : Discontinue</p> <p><u>Echantillons</u> : P017; P018</p> <p><u>Description</u> : joint de brique réfractaire</p>	Absence d'amiante (Après analyse en laboratoire)

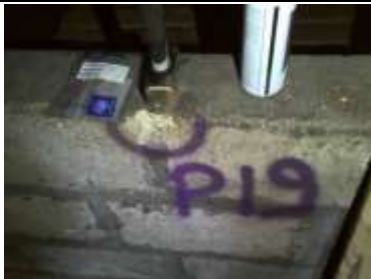
Zone	Identifiant + Description	Conclusion (justification)	Photo
ZPSO011	<p><u>Localisation</u> : Batiment 1 - local chaudière</p> <p><u>Zone</u> : Continue</p> <p><u>Echantillons</u> : P019</p> <p><u>Description</u> : Joint d'assemblage</p>	Absence d'amiante (Après analyse en laboratoire)

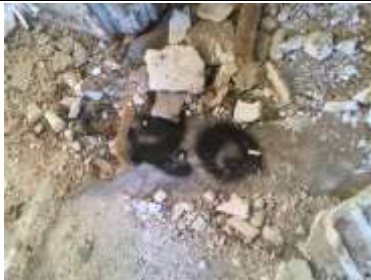
ZPSO012	<p><u>Localisation</u> : Batiment 1 - pièce 5</p> <p><u>Zone</u> : Unique</p> <p><u>Echantillons</u> : P020</p> <p><u>Description</u> : Sous-couche (carton, feutre, ...) de revêtement souple</p>	Absence d'amiante (Après analyse en laboratoire)

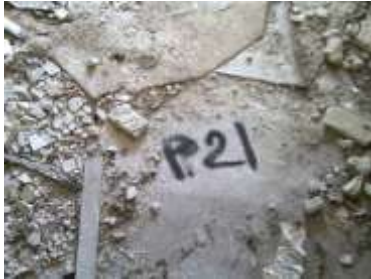
ZPSO013	<p><u>Localisation</u> : Batiment 1 - pièce 4</p> <p><u>Zone</u> : Continue</p> <p><u>Echantillons</u> : P021</p> <p><u>Description</u> : Sous-couche (carton, feutre, ...) de revêtement souple</p>	Absence d'amiante (Après analyse en laboratoire)

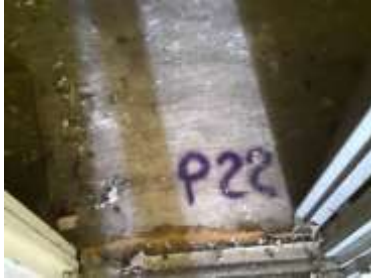
ZPSO014	<p><u>Localisation</u> : Batiment 1 - pièce 7</p> <p><u>Zone</u> : Continue</p> <p><u>Echantillons</u> : P022</p> <p><u>Description</u> : Sous-couche (carton, feutre, ...) de revêtement souple</p>	Absence d'amiante (Après analyse en laboratoire)

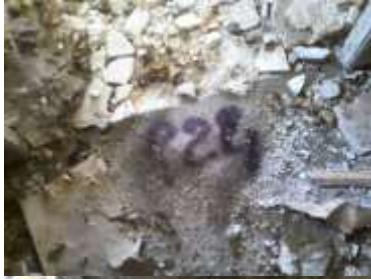
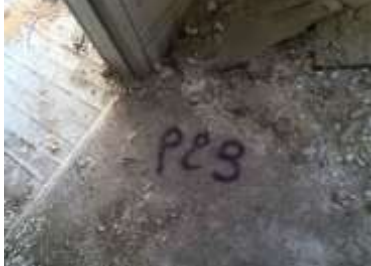
ZPSO015	<p><u>Localisation</u> : Batiment 1 - pièce 6; Batiment 1 - pièce 8</p> <p><u>Echantillons</u> : P024; P023</p> <p><u>Description</u> : Moquette</p>	Absence d'amiante (Après analyse en laboratoire)

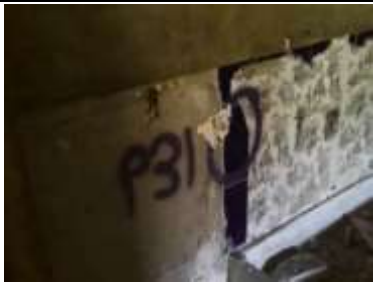
Zone	Identifiant + Description	Conclusion (justification)	Photo
ZPSO019	<p><u>Localisation</u> : Batiment 1 - pièce 6</p> <p><u>Zone</u> : Discontinue</p> <p><u>Echantillons</u> : P031</p> <p><u>Description</u> : Colle de faïence</p>	<p>Absence d'amiante (Après analyse en laboratoire)</p>

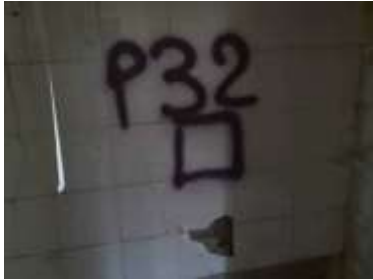
ZPSO020	<p><u>Localisation</u> : Batiment 1 - pièce 6</p> <p><u>Zone</u> : Discontinue</p> <p><u>Echantillons</u> : P032</p> <p><u>Description</u> : Colle de faïence</p>	<p>Absence d'amiante (Après analyse en laboratoire)</p>

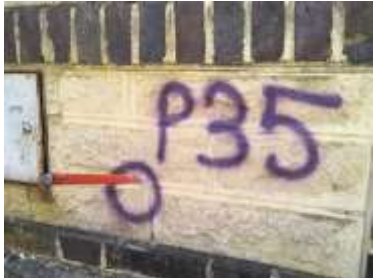
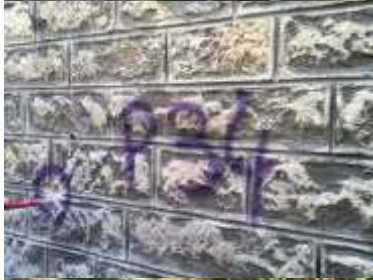
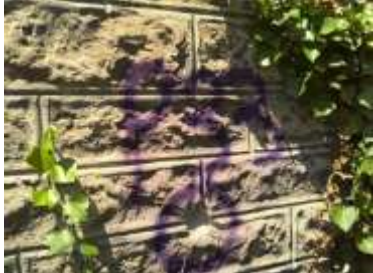
ZPSO021	<p><u>Localisation</u> : Batiment 1 - façade</p> <p><u>Zone</u> : Discontinue</p> <p><u>Echantillons</u> : P033; P034; P035</p> <p><u>Description</u> : joint d'assemblage</p>	<p>Absence d'amiante (Après analyse en laboratoire)</p>

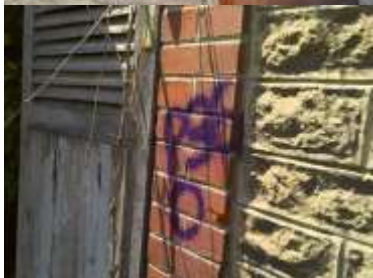
Zone	Identifiant + Description	Conclusion (justification)	Photo
ZPSO022	<p><u>Localisation</u> : Batiment 1 - façade</p> <p><u>Zone</u> : Discontinue</p> <p><u>Echantillons</u> : P036; P037</p> <p><u>Description</u> : joint d'assemblage</p>	<p>Absence d'amiante (Après analyse en laboratoire)</p>

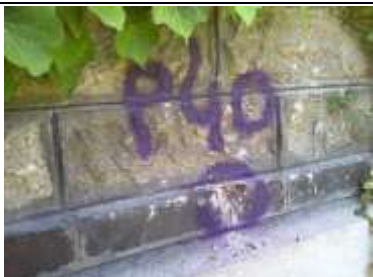
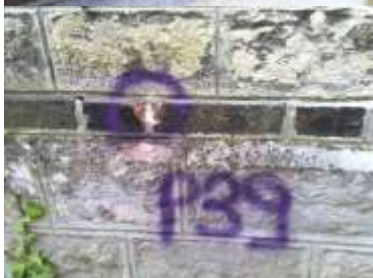
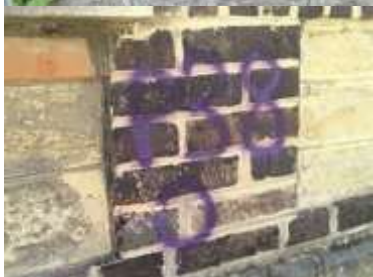
ZPSO023	<p><u>Localisation</u> : Batiment 1 - façade</p> <p><u>Zone</u> : Discontinue</p> <p><u>Echantillons</u> : P038; P039; P040</p> <p><u>Description</u> : Joint d'assemblage</p>	<p>Absence d'amiante (Après analyse en laboratoire)</p>

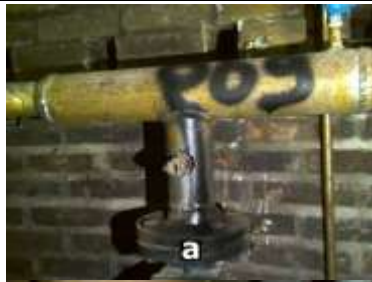
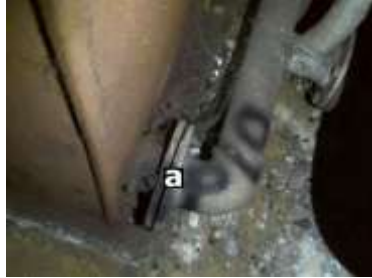
Identifiant + Description	Quantification*	Photo
<p><u>Identifiant:</u> ZPSO005 <u>Echantillon:</u> P009, réf. labo.: IT032506-6311 P010, réf. labo.: IT032506-6312 <u>Description:</u> Joint d'étanchéité, joint plat prédécoupé pour bride <u>Composant de la construction:</u> 8 - Équipements divers et accessoires - Chaudières (mixtes, collectives), chauffe bains, radiateurs gaz modulables, Poêles à bois à fuel, à charbon, Groupes électrogènes <u>Partie à sonder:</u> Joint d'étanchéité, joint plat prédécoupé pour bride <u>Quantité estimée:</u> 2 U</p>	2 U

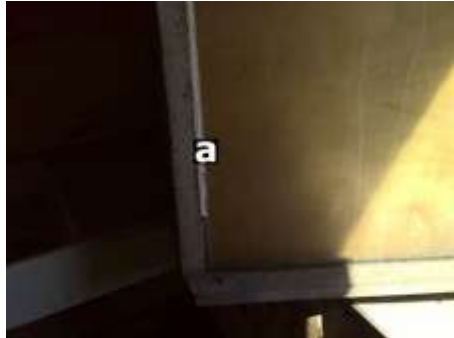
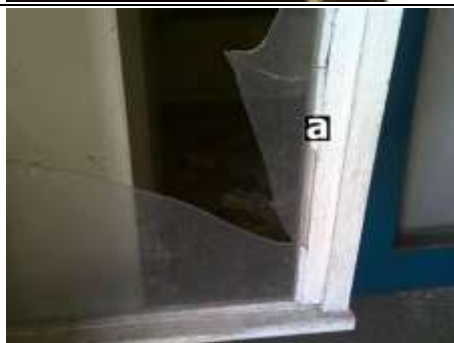
Batiment 1 - pièce 13	<p><u>Identifiant:</u> ZPSO035</p> <p><u>Echantillon:</u> P059, réf. labo.: IT032506-6361 P060, réf. labo.: IT032506-6362</p> <p><u>Description:</u> Joint de mastic de vitrage (notamment châssis aluminium)</p> <p><u>Composant de la construction:</u> 2 - Parois verticales extérieures et Façades - Menuiseries extérieures</p> <p><u>Partie à sonder:</u> Joint de mastic de vitrage (notamment châssis aluminium)</p> <p><u>Liste selon annexe.13-9 du CSP:</u> C</p> <p><u>Quantité estimée:</u> 4 ml</p>	Présence d'amiante (Après analyse en laboratoire)	Etat dégradé

<p><u>Identifiant:</u> ZPSO035 <u>Echantillon:</u> P059, réf. labo.: IT032506-6361 P060, réf. labo.: IT032506-6362 <u>Description:</u> Joint de mastic de vitrage (notamment châssis aluminium) <u>Composant de la construction:</u> 2 - Parois verticales extérieures et Façades - Menuiseries extérieures <u>Partie à sonder:</u> Joint de mastic de vitrage (notamment châssis aluminium) <u>Quantité estimée:</u> 4 ml</p>	4 ml
