QUARTIER JULES GUESDE A TROYES (10)

Etude historique, documentaire et de vulnérabilité des milieux
(Phase INFOS selon NFX31-620)

Rapport d'EODD Ingénieurs Conseils référencé P05441.13.01-v0

07/07/2022

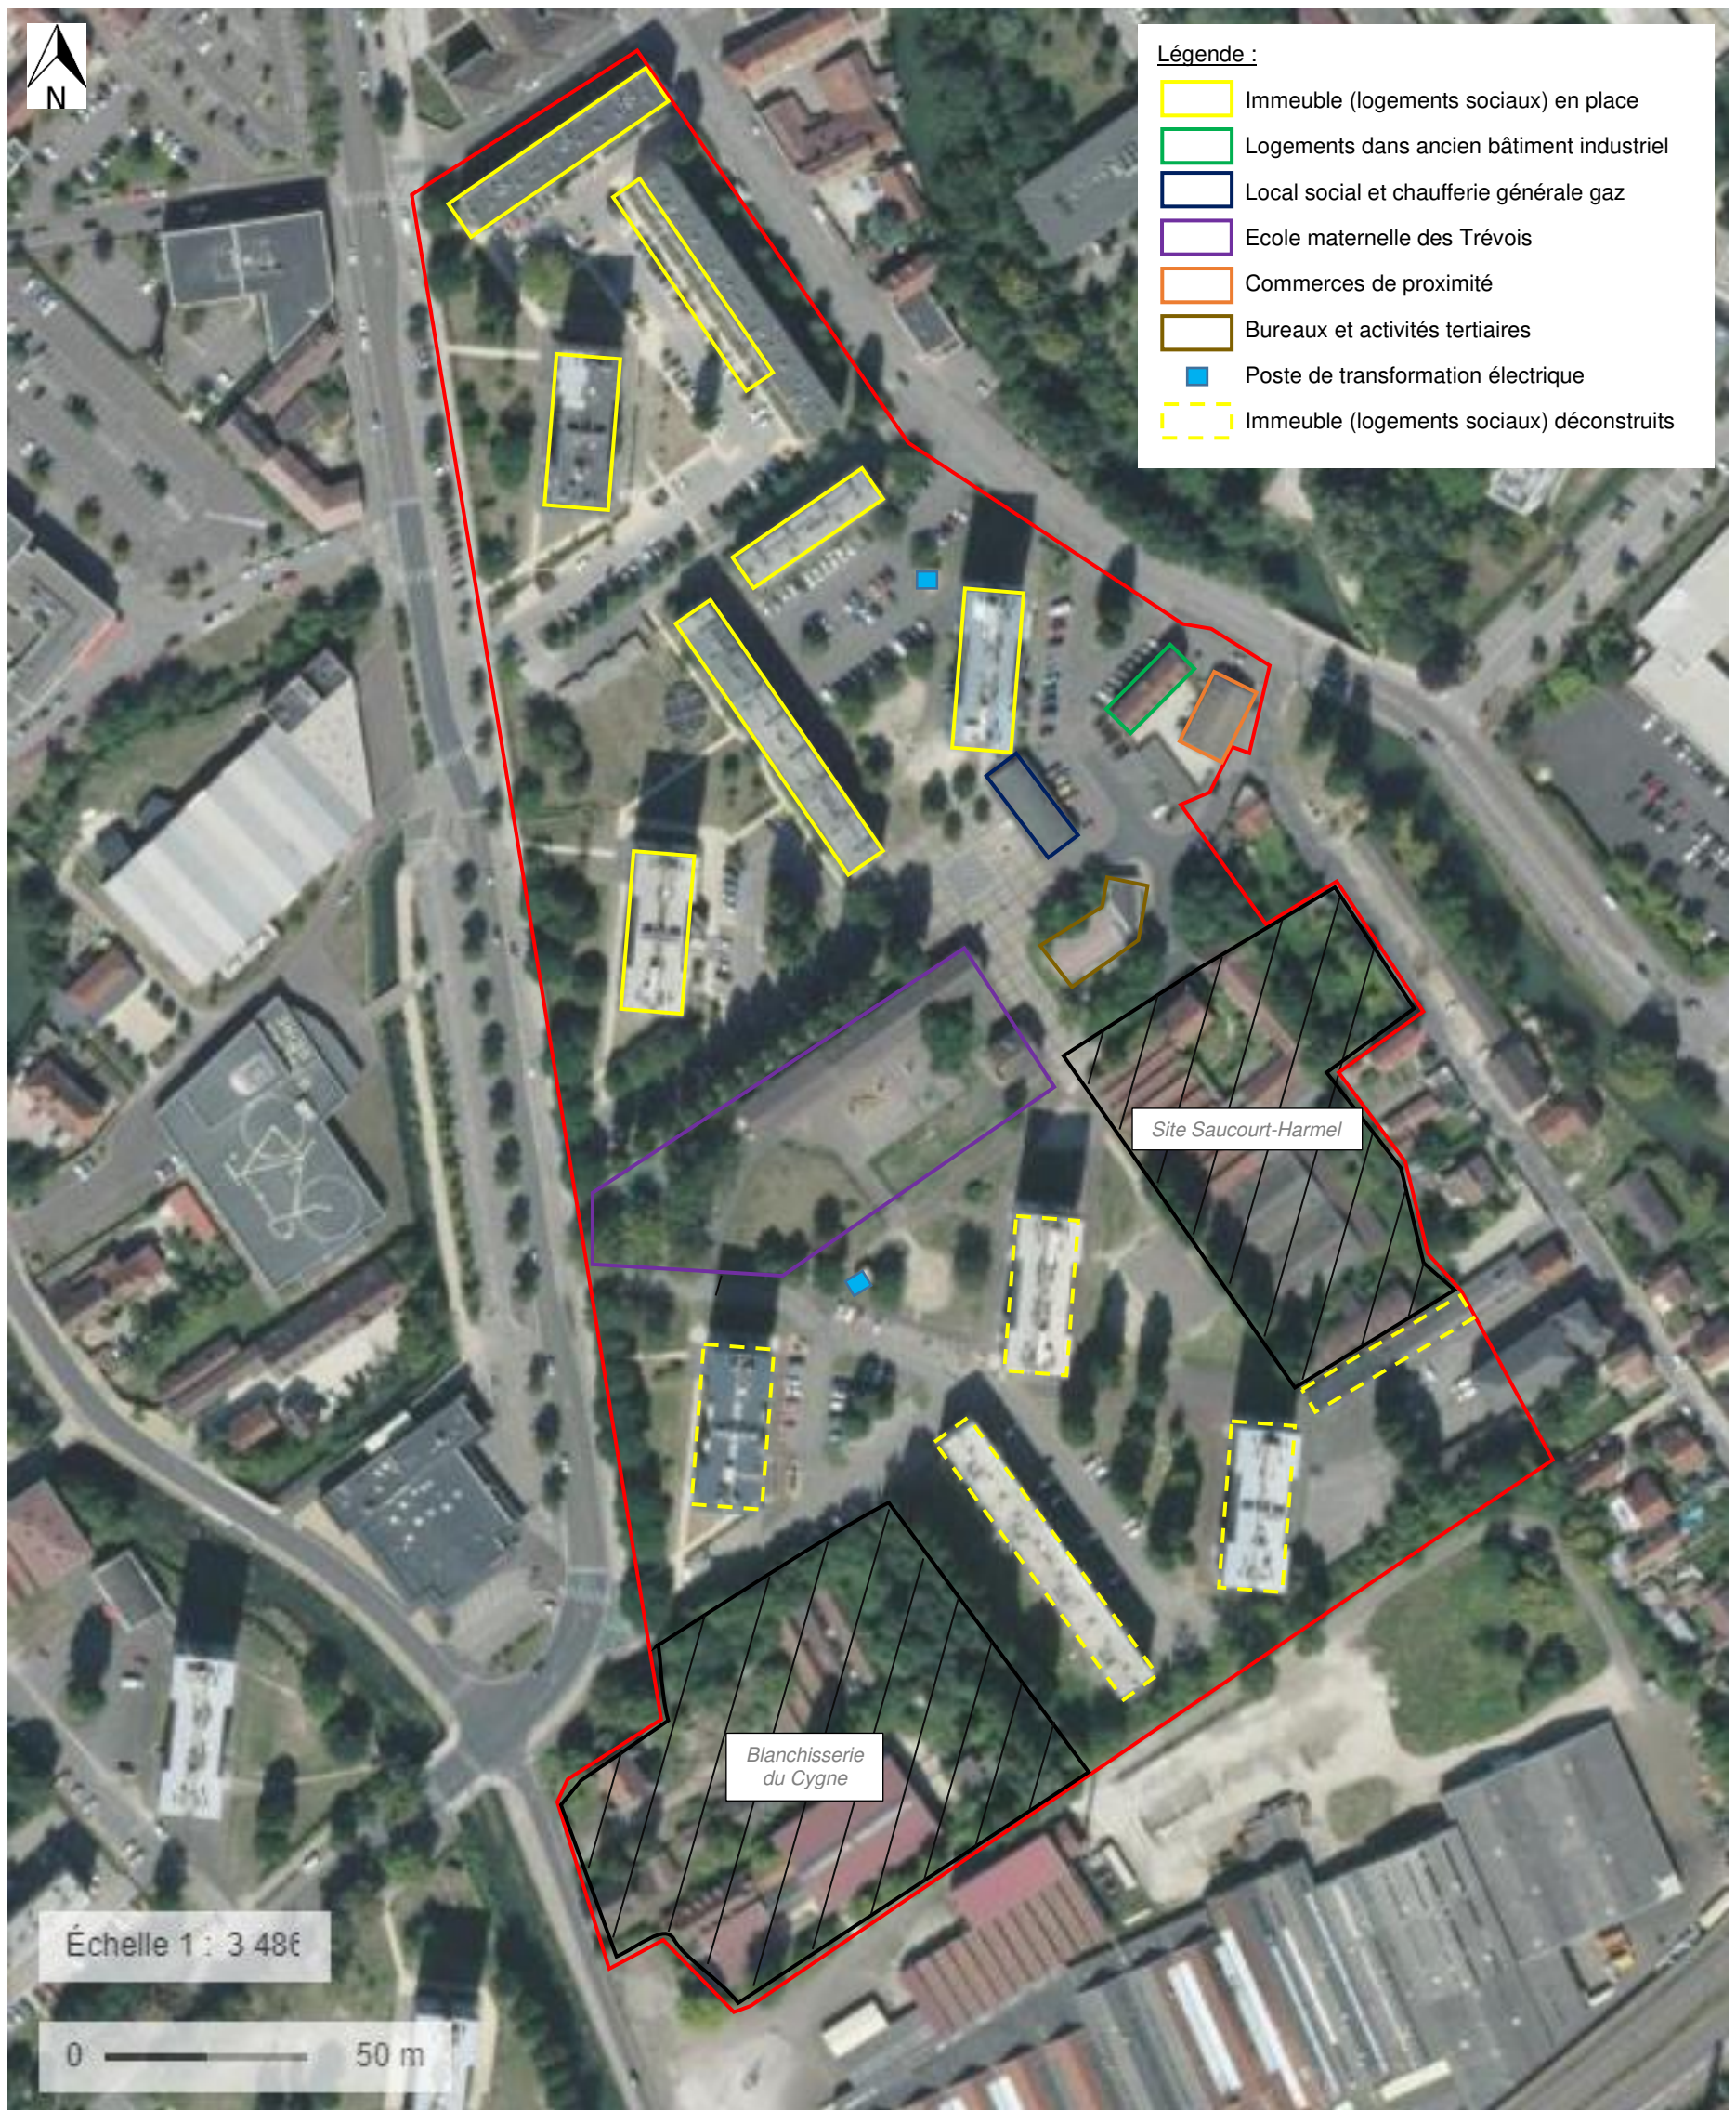
Figure 7 : Plan d'occupation de la zone résidentielle d'après la visite du 12/05/2022 (Source fond de plan : Géoportail®)

Aucun danger imminent pour l'environnement et la santé n'a été identifié sur cette zone lors de la visite de site.

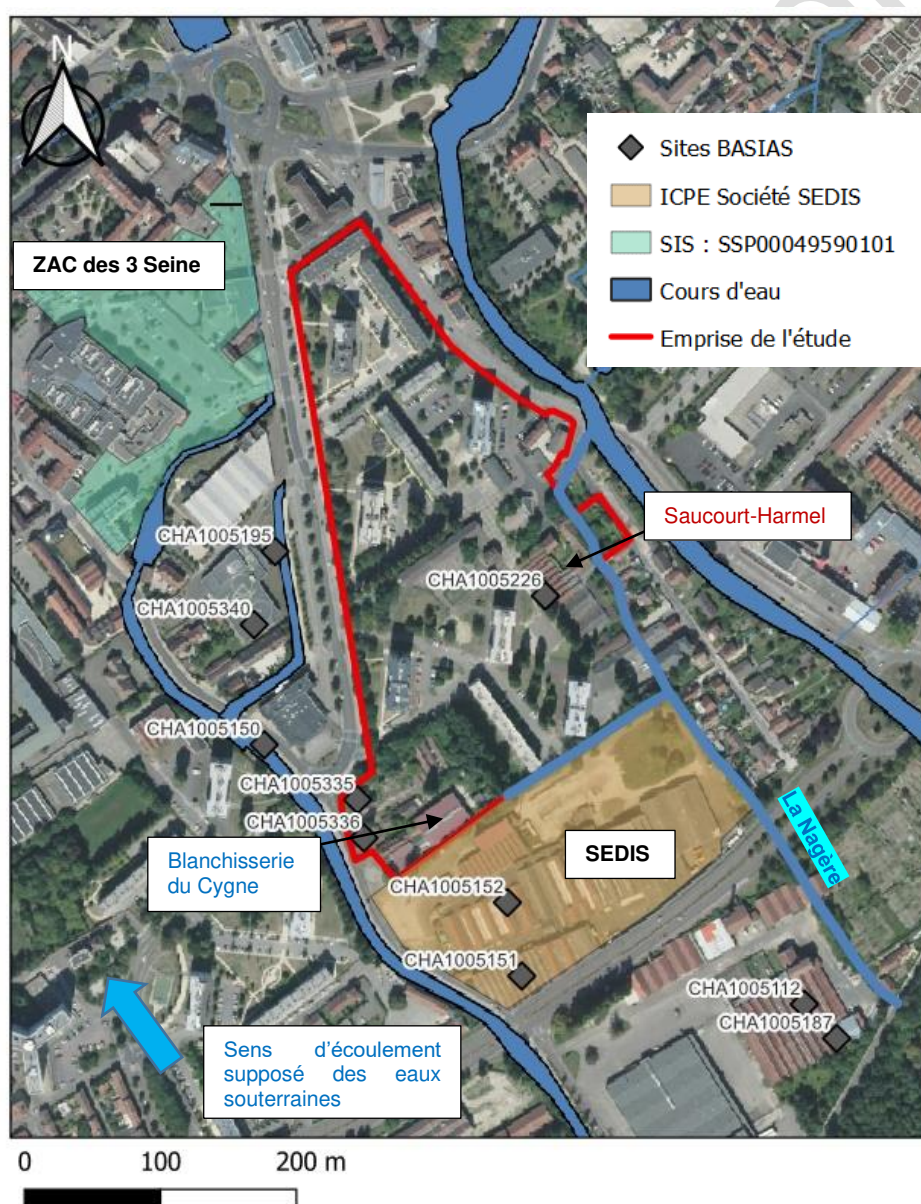
Figure 20 : Localisation des sites industriels potentiellement impactant pour l'environnement recensés à proximité immédiate de la zone d'étude

En amont hydraulique immédiat supposé, il s'agit notamment du site SEDIS, fabricant d'engrenages et d'organes mécaniques de transmission, classé ICPE à autorisation selon l'Arrêté Préfectoral 81/7058 du 28 décembre 1981. Ce site, implanté sur l'ancienne Bonneterie Louis Nicot, a été mis en demeure en février 2022 en raison de l'absence de rétention sur une zone de stockage temporaire en extérieur des déchets de production, favorisant l'infiltration dans les sols d'égouttures de limailles et copeaux métalliques lors d'épisodes pluvieux. **A noter que ce site industriel est bordé par le ruisseau la Nagère, qui, après avoir été rejoint par un ruisseau qui borde également le site SEDIS et la Blanchisserie du Cygne, traverse ensuite le site Saucourt-Harmel en remontant vers le Nord.**

En aval hydraulique immédiat supposé se trouve le site ZAC des 3 Seine, classé SIS sous l'identifiant SSP0004959 et correspondant à une ancienne ICPE (Industrie des cuirs et peaux, tannerie) ayant fait l'objet de travaux de dépollution et d'un suivi de la qualité des eaux souterraines. Par sa position hydraulique, ce site n'a a priori aucune influence sur la qualité des milieux au droit de la zone d'étude.
