**Diagnostic Amiante HAP – Boulevard MOGA
BORDEAUX (33)**

SBX2.K.0050.0045-v5

DIAGNOSTIC AMIANTE HAP – BOULEVARD MOGA

RAPPORT – Diagnostic Amiante HAP

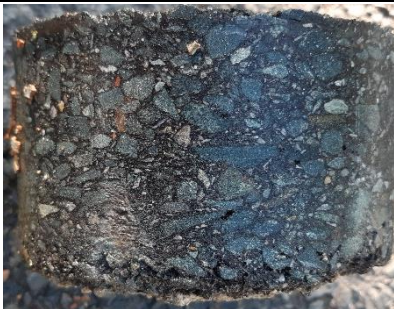
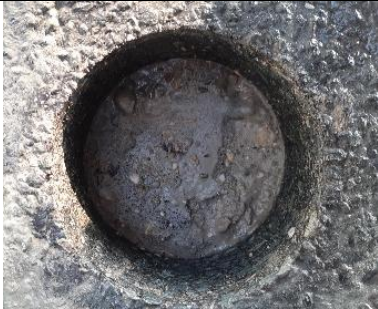
C1					
Profondeur	Epaisseur	Description	Analyses amiante	Analyses HAP (mg/kg)	Photographies
0 / 8 cm	8 cm	Béton Bitumineux 0/10	Fibres d'amiante non détectées	< 0.5

> 8 cm	-	Grave non traitée

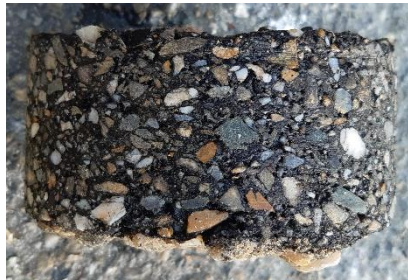
C2

Profondeur	Epaisseur	Description	Analyses amiante	Analyses HAP (mg/kg)	Photographies
0 / 6.5 cm	6.5 cm	Béton Bitumineux 0/10	Fibres d'amiante non détectées	< 0.5

> 6.5 cm	-	Grave non traitée

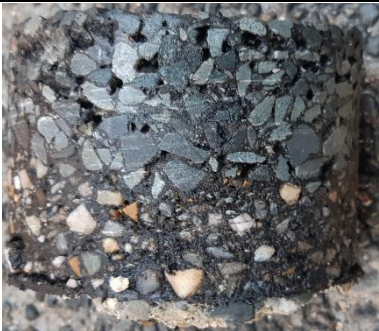
C5					
Profondeur	Epaisseur	Description	Analyses amiante	Analyses HAP (mg/kg)	Photographies
0 / 2.5 cm	2.5 cm	Béton Bitumineux 0/10	Fibres d'amiante non détectées	< 0.5

2.5 / 5 cm	2.5 cm	Béton Bitumineux 0/10	Fibres d'amiante non détectées	< 0.5	
5 / 9 cm	4 cm	Béton Bitumineux 0/10	Fibres d'amiante non détectées	< 0.5	
> 9 cm	-	Grave traitée

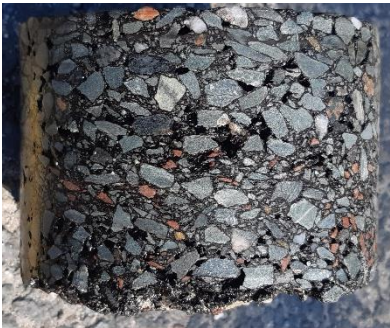
C6

Profondeur	Epaisseur	Description	Analyses amiante	Analyses HAP (mg/kg)	Photographies
0 / 4.5 cm	4.5 cm	Béton Bitumineux 0/10	Fibres d'amiante non détectées	< 0.5

4.5 / 10 cm	5.5 cm	Béton Bitumineux 0/10	Fibres d'amiante non détectées	< 0.5	
> 10 cm	-	Grave non traitée

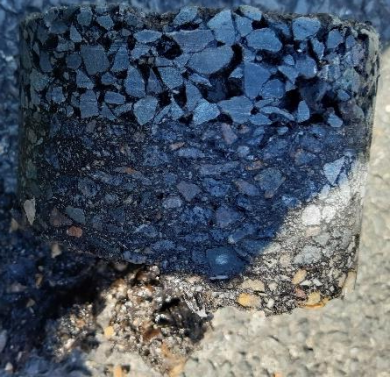
C7

Profondeur	Epaisseur	Description	Analyses amiante	Analyses HAP (mg/kg)	Photographies
0 / 4 cm	4 cm	Béton Bitumineux 0/10	Fibres d'amiante non détectées	< 0.5

4 / 8 cm	4 cm	Béton Bitumineux 0/10	Fibres d'amiante non détectées	< 0.5	
8 / 16 cm	8 cm	Béton bitumineux 0/6 (Carotte fragmentée lors de l'extraction)	Fibres d'amiante non détectées	0.74	
> 16 cm	-	Grave traitée

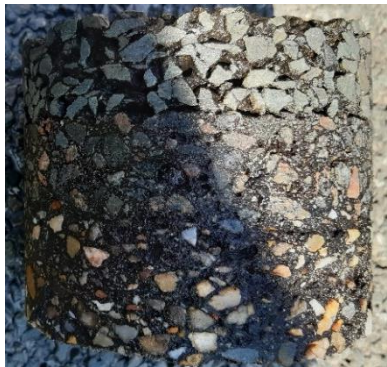
C8					
Profondeur	Epaisseur	Description	Analyses amiante	Analyses HAP (mg/kg)	Photographies
0 / 3.5 cm	3.5 cm	Béton Bitumineux 0/10	Fibres d'amiante non détectées	< 0.5

3.5 / 7 cm	3.5 cm	Béton Bitumineux 0/10	Fibres d'amiante non détectées	0.58	
7 / 11.5 cm	4.5 cm	Béton bitumineux 0/10	Fibres d'amiante non détectées	< 0.5	
> 11.5 cm	-	Grave traitée

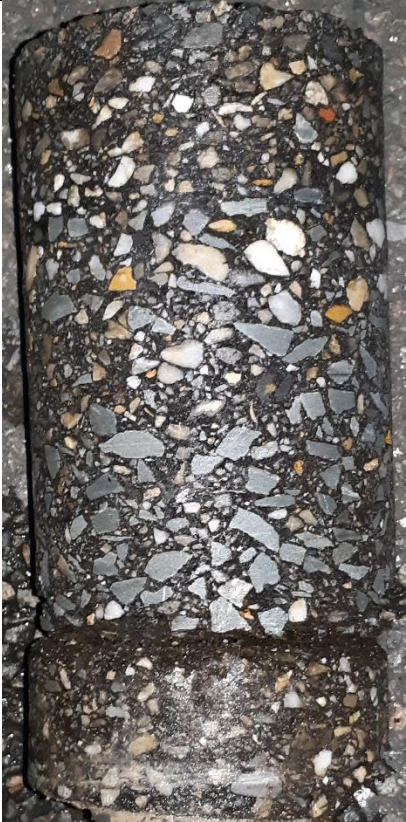
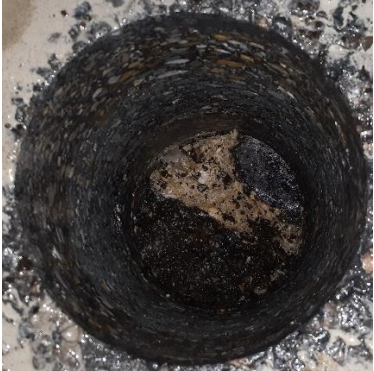
C9

Profondeur	Epaisseur	Description	Analyses amiante	Analyses HAP (mg/kg)	Photographies
0 / 2 cm	2 cm	Béton Bitumineux 0/10	Fibres d'amiante non détectées	< 0.5

2 / 22 cm	20 cm	Béton Bitumineux 0/20	Fibres d'amiante non détectées	< 0.5	
22 / 28 cm	6 cm	Béton bitumineux 0/10	Fibres d'amiante non détectées	< 0.5	
>28 cm	-	Grave traitée

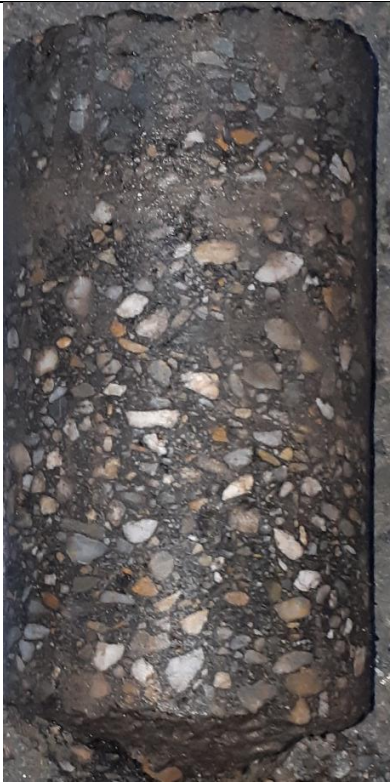
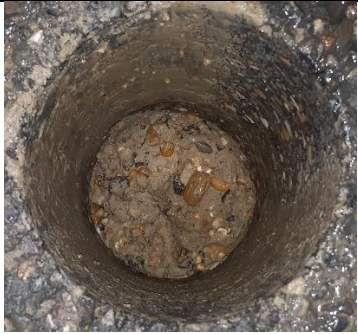
C10

Profondeur	Epaisseur	Description	Analyses amiante	Analyses HAP (mg/kg)	Photographies
0 / 4 cm	4 cm	Béton Bitumineux 0/10	Fibres d'amiante non détectées	2.05

4 / 25 cm	21 cm	Grave Bitumine 0/14	Fibres d'amiante non détectées	< 0.5	
25 / 28 cm	3 cm	Grave bitume 0/14 (décollée)	Fibres d'amiante non détectées	< 0.5	
>28 cm	-	Grave sableuse

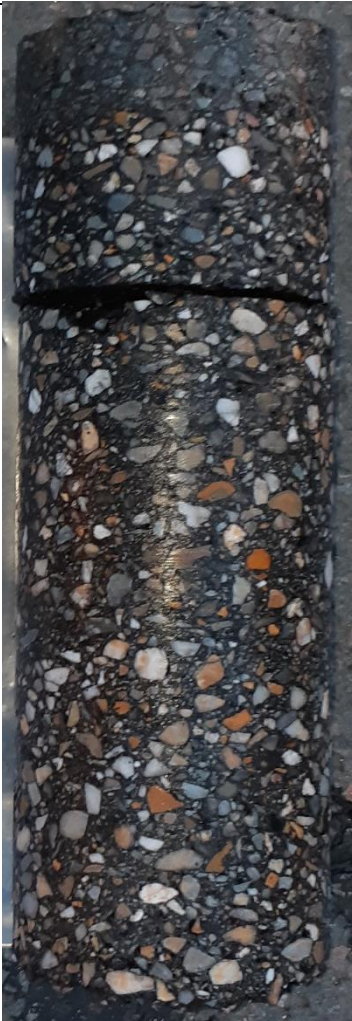
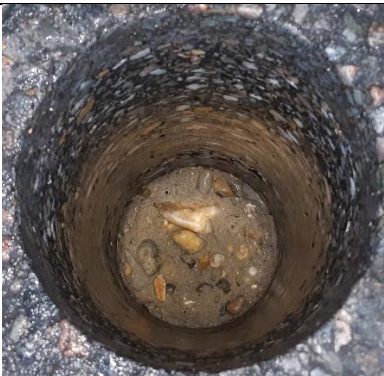
C11					
Profondeur	Epaisseur	Description	Analyses amiante	Analyses HAP (mg/kg)	Photographies
0 / 4.5 cm	4.5 cm	Béton Bitumineux 0/10	Fibres d'amiante non détectées	< 0.5

4.5 / 12 cm	7.5 cm	Béton Bitumineux 0/14	Fibres d'amiante non détectées	0.55	
12 / 42 cm	30 cm	Grave bitume 0/14	Fibres d'amiante non détectées	< 0.5	
>42 cm	-	Grave sableuse

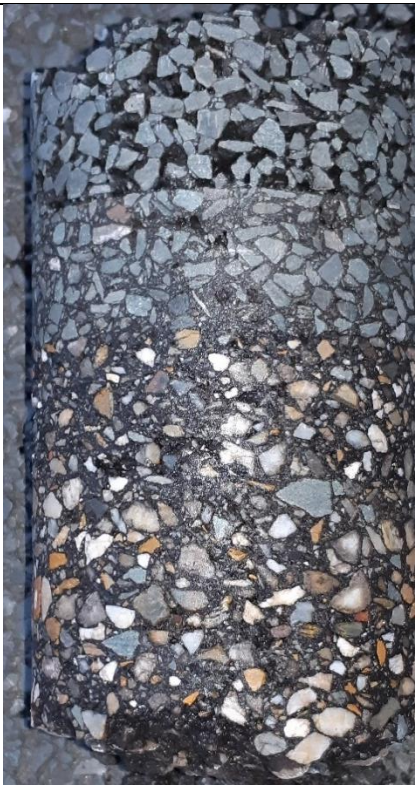
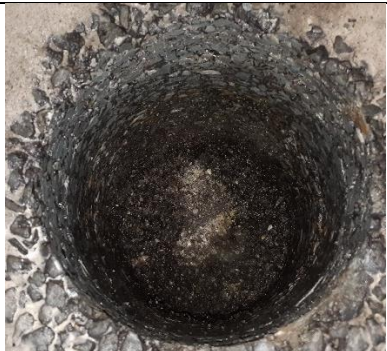
C12

Profondeur	Epaisseur	Description	Analyses amiante	Analyses HAP (mg/kg)	Photographies
0 / 5.5 cm	5.5 cm	Béton Bitumineux 0/10	Fibres d'amiante non détectées	< 0.5

5.5 / 10 cm	4.5 cm	Béton Bitumineux 0/10	Fibres d'amiante non détectées	1.36	
10 / 24 cm	14 cm	Grave bitume 0/14	Fibres d'amiante non détectées	1.15	
24 / 28 cm	4 cm	Béton bitumineux 010	Fibres d'amiante non détectées	1.25	
>28 cm	-	Grave traitée

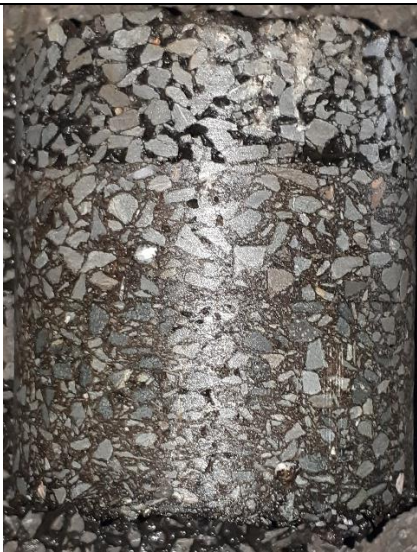
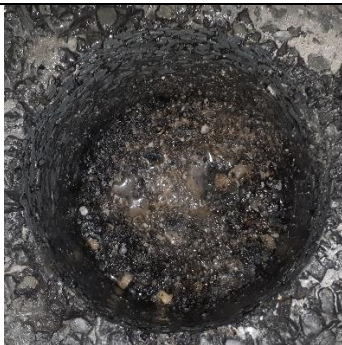
C13

Profondeur	Epaisseur	Description	Analyses amiante	Analyses HAP (mg/kg)	Photographies
0 / 4.5 cm	4.5 cm	Béton Bitumineux 0/10	Fibres d'amiante non détectées	< 0.5

4.5 / 17 cm	12.5 cm	Béton Bitumineux 0/10	Fibres d'amiante non détectées	< 0.5	
>17 cm	-	Grave traitée

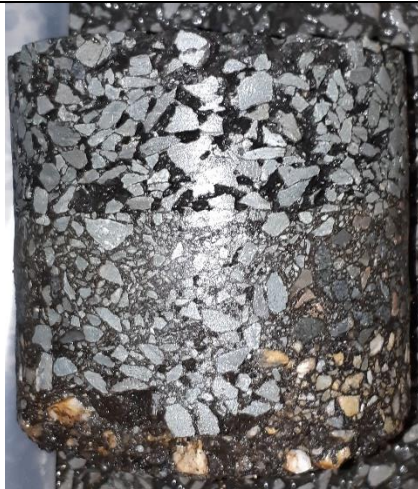
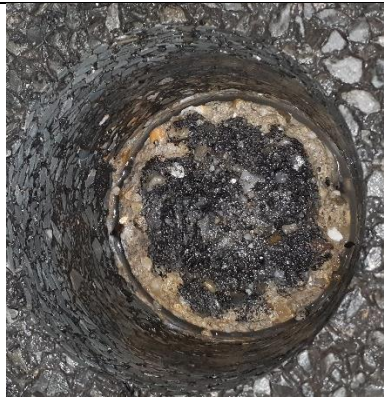
C14					
Profondeur	Epaisseur	Description	Analyses amiante	Analyses HAP (mg/kg)	Photographies
0 / 5 cm	5 cm	Béton Bitumineux 0/10	Fibres d'amiante non détectées	< 0.5

5 / 10 cm	5 cm	Béton Bitumineux 0/10	Fibres d'amiante non détectées	< 0.5	
10 / 13 cm	3 cm	Béton bitumineux 0/10	Fibres d'amiante non détectées	0.64	
>13 cm	-	Grave traitée

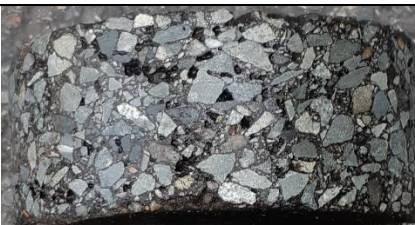
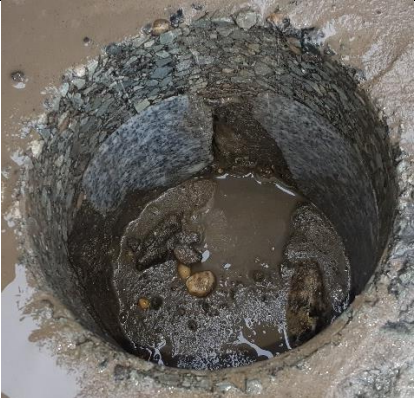
C1 du 19/08 (Carrefour Saint-Jean)

Profondeur	Epaisseur	Description	Analyses amiante	Analyses HAP (mg/kg)	Photographies
0 / 6 cm	6 cm	Béton Bitumineux 0/10	Fibres d'amiante de type chrysotile, actinolite-amiante	< 0.5

6 / 19 cm	13 cm	Pavé gris		/	
> 19cm	-

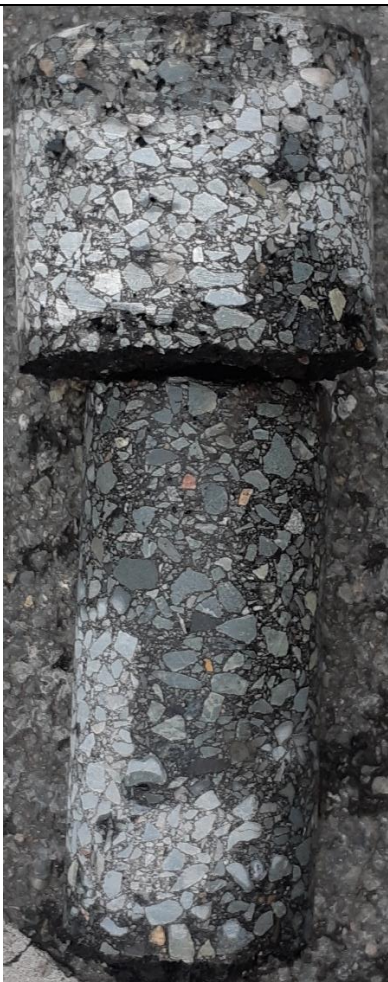
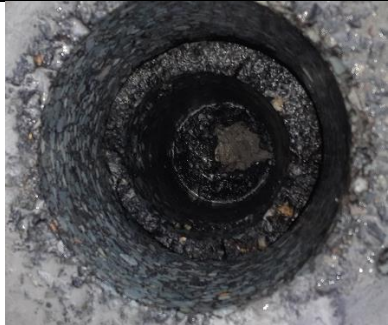
C2 du 19/08 (Carrefour Saint-Jean)

Profondeur	Epaisseur	Description	Analyses amiante	Analyses HAP (mg/kg)	Photographies
0 / 6 cm	6 cm	Béton Bitumineux 0/10	Fibres d'amiante de type chrysotile, actinolite-amiante	< 0.5

6 / 9 cm	3 cm	Béton bitumineux 0/10	Fibres d'amiante de type chrysotile, actinolite-amiante	< 0.5	
9 / 35 cm	24 cm	Grave bitume 0/20	Fibres d'amiante non détectées	< 0.5

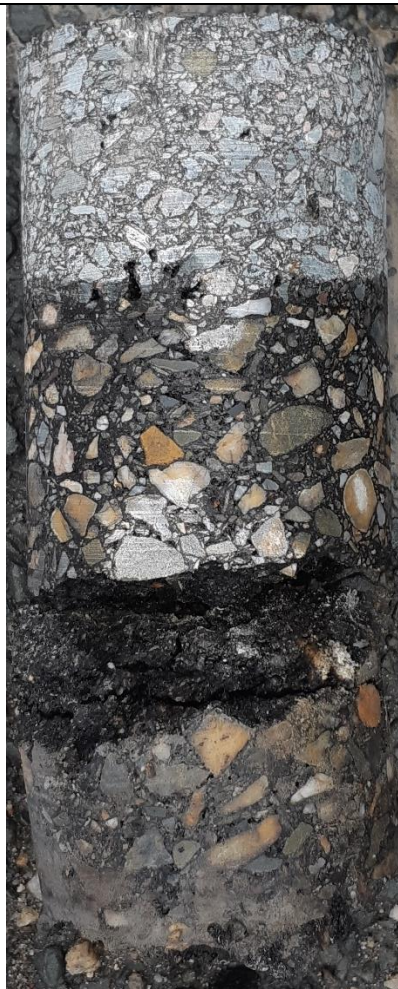
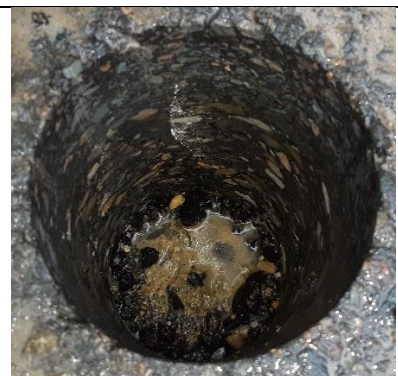
C3 du 19/08 (Carrefour Saint-Jean)

Profondeur	Epaisseur	Description	Analyses amiante	Analyses HAP (mg/kg)	Photographies
0 / 7 cm	7 cm	Béton Bitumineux 0/10	Fibres d'amiante non détectées	0.63

7 / 25 cm	18 cm	Béton bitumineux 0/20	Fibres d'amiante non détectées	< 0.5	
> 25 cm	-	Grave sableuse	/	/

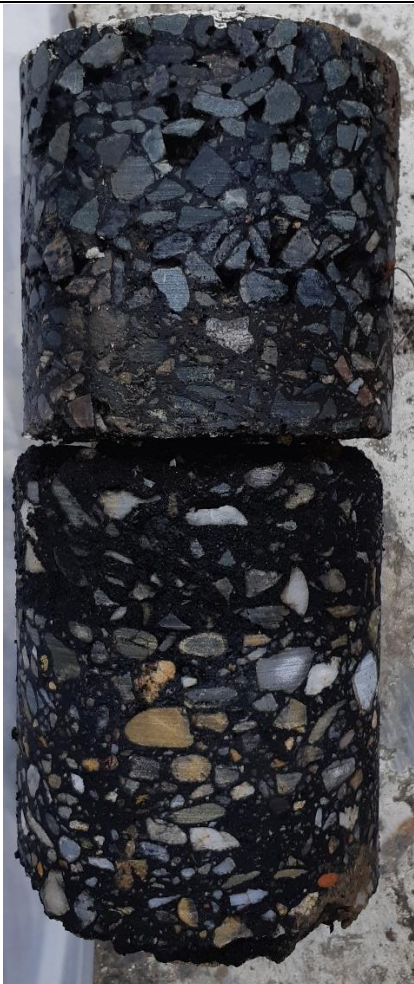
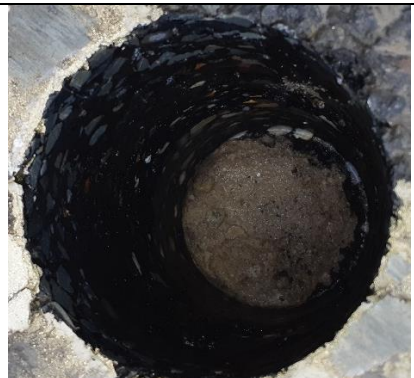
C4 du 19/08 (Carrefour Saint-Jean)

Profondeur	Epaisseur	Description	Analyses amiante	Analyses HAP (mg/kg)	Photographies
0 / 7 cm	7 cm	Béton Bitumineux 0/10	Fibres d'amiante non détectées	< 0.5

7 / 10 cm	3 cm	Béton bitumineux 0/10	Fibres d'amiante de type chrysotile	< 0.5	
10 / 14.5 cm	4.5 cm	Béton bitumineux 0/10	Fibres d'amiante non détectées	< 0.5	
14.5 / 23 cm	8.5 cm	Béton bitumineux 0/14	Fibres d'amiante non détectées	1.15	
> 23 cm	/	Grave traitée

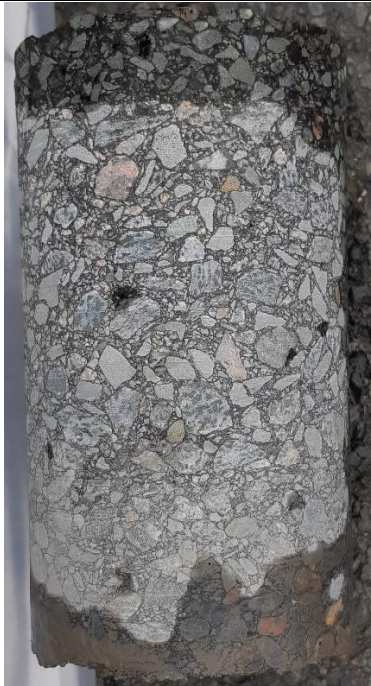
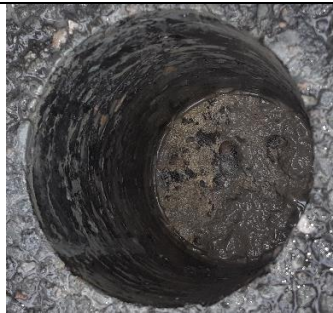
C5 du 19/08 (Carrefour Saint-Jean)

Profondeur	Epaisseur	Description	Analyses amiante	Analyses HAP (mg/kg)	Photographies
0 / 2.5 cm	2.5 cm	Béton Bitumineux 0/6	Fibres d'amiante non détectées	3.37

2.5 / 18 cm	15.5 cm	Béton bitumineux 0/14	Fibres d'amiante non détectées	< 0.5	
> 18 cm	-	Grave traitée

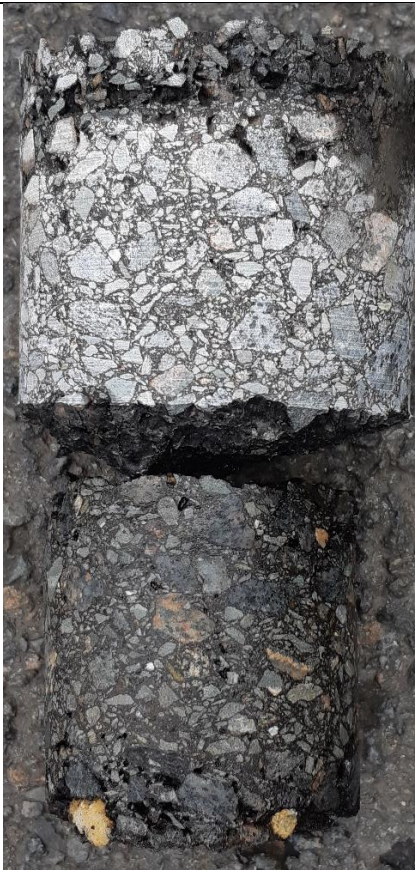
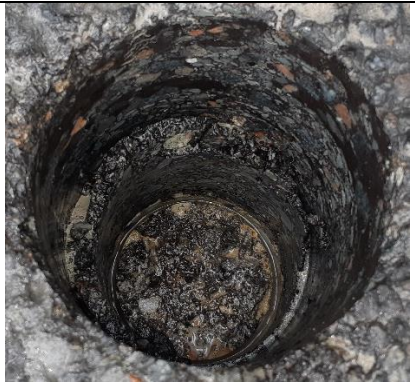
C6 du 19/08 (Carrefour Saint-Jean)

Profondeur	Epaisseur	Description	Analyses amiante	Analyses HAP (mg/kg)	Photographies
0 / 2 cm	2 cm	Béton Bitumineux 0/4	Fibres d'amiante non détectées	< 0.5

2 / 18 cm	16 cm	Béton bitumineux 0/14	Fibres d'amiante non détectées	< 0.5

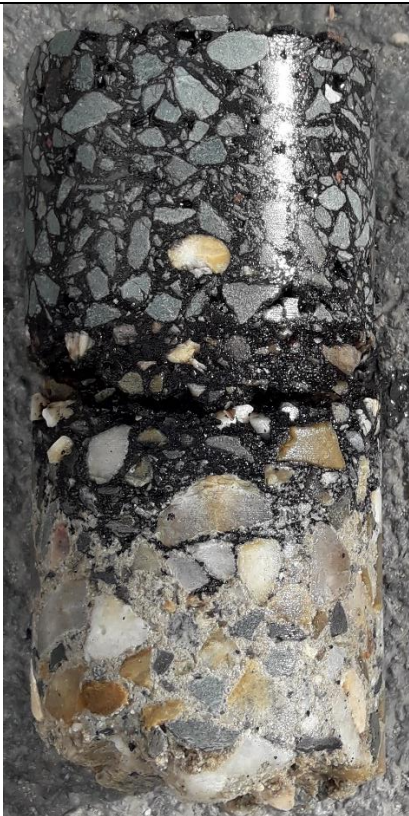
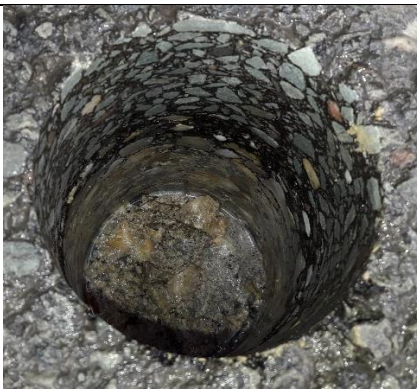
C1 du 14/09 (Rue de la Seiglière)

Profondeur	Epaisseur	Description	Analyses amiante	Analyses HAP (mg/kg)	Photographies
0 / 6 cm	6 cm	Béton Bitumineux 0/10	Fibres d'amiante non détectées	0.56

6 / 9.5 cm	3.5 cm	Béton bitumineux 0/14	Fibres d'amiante non détectées	0.55	
> 9.5 cm	-	Grave traitée

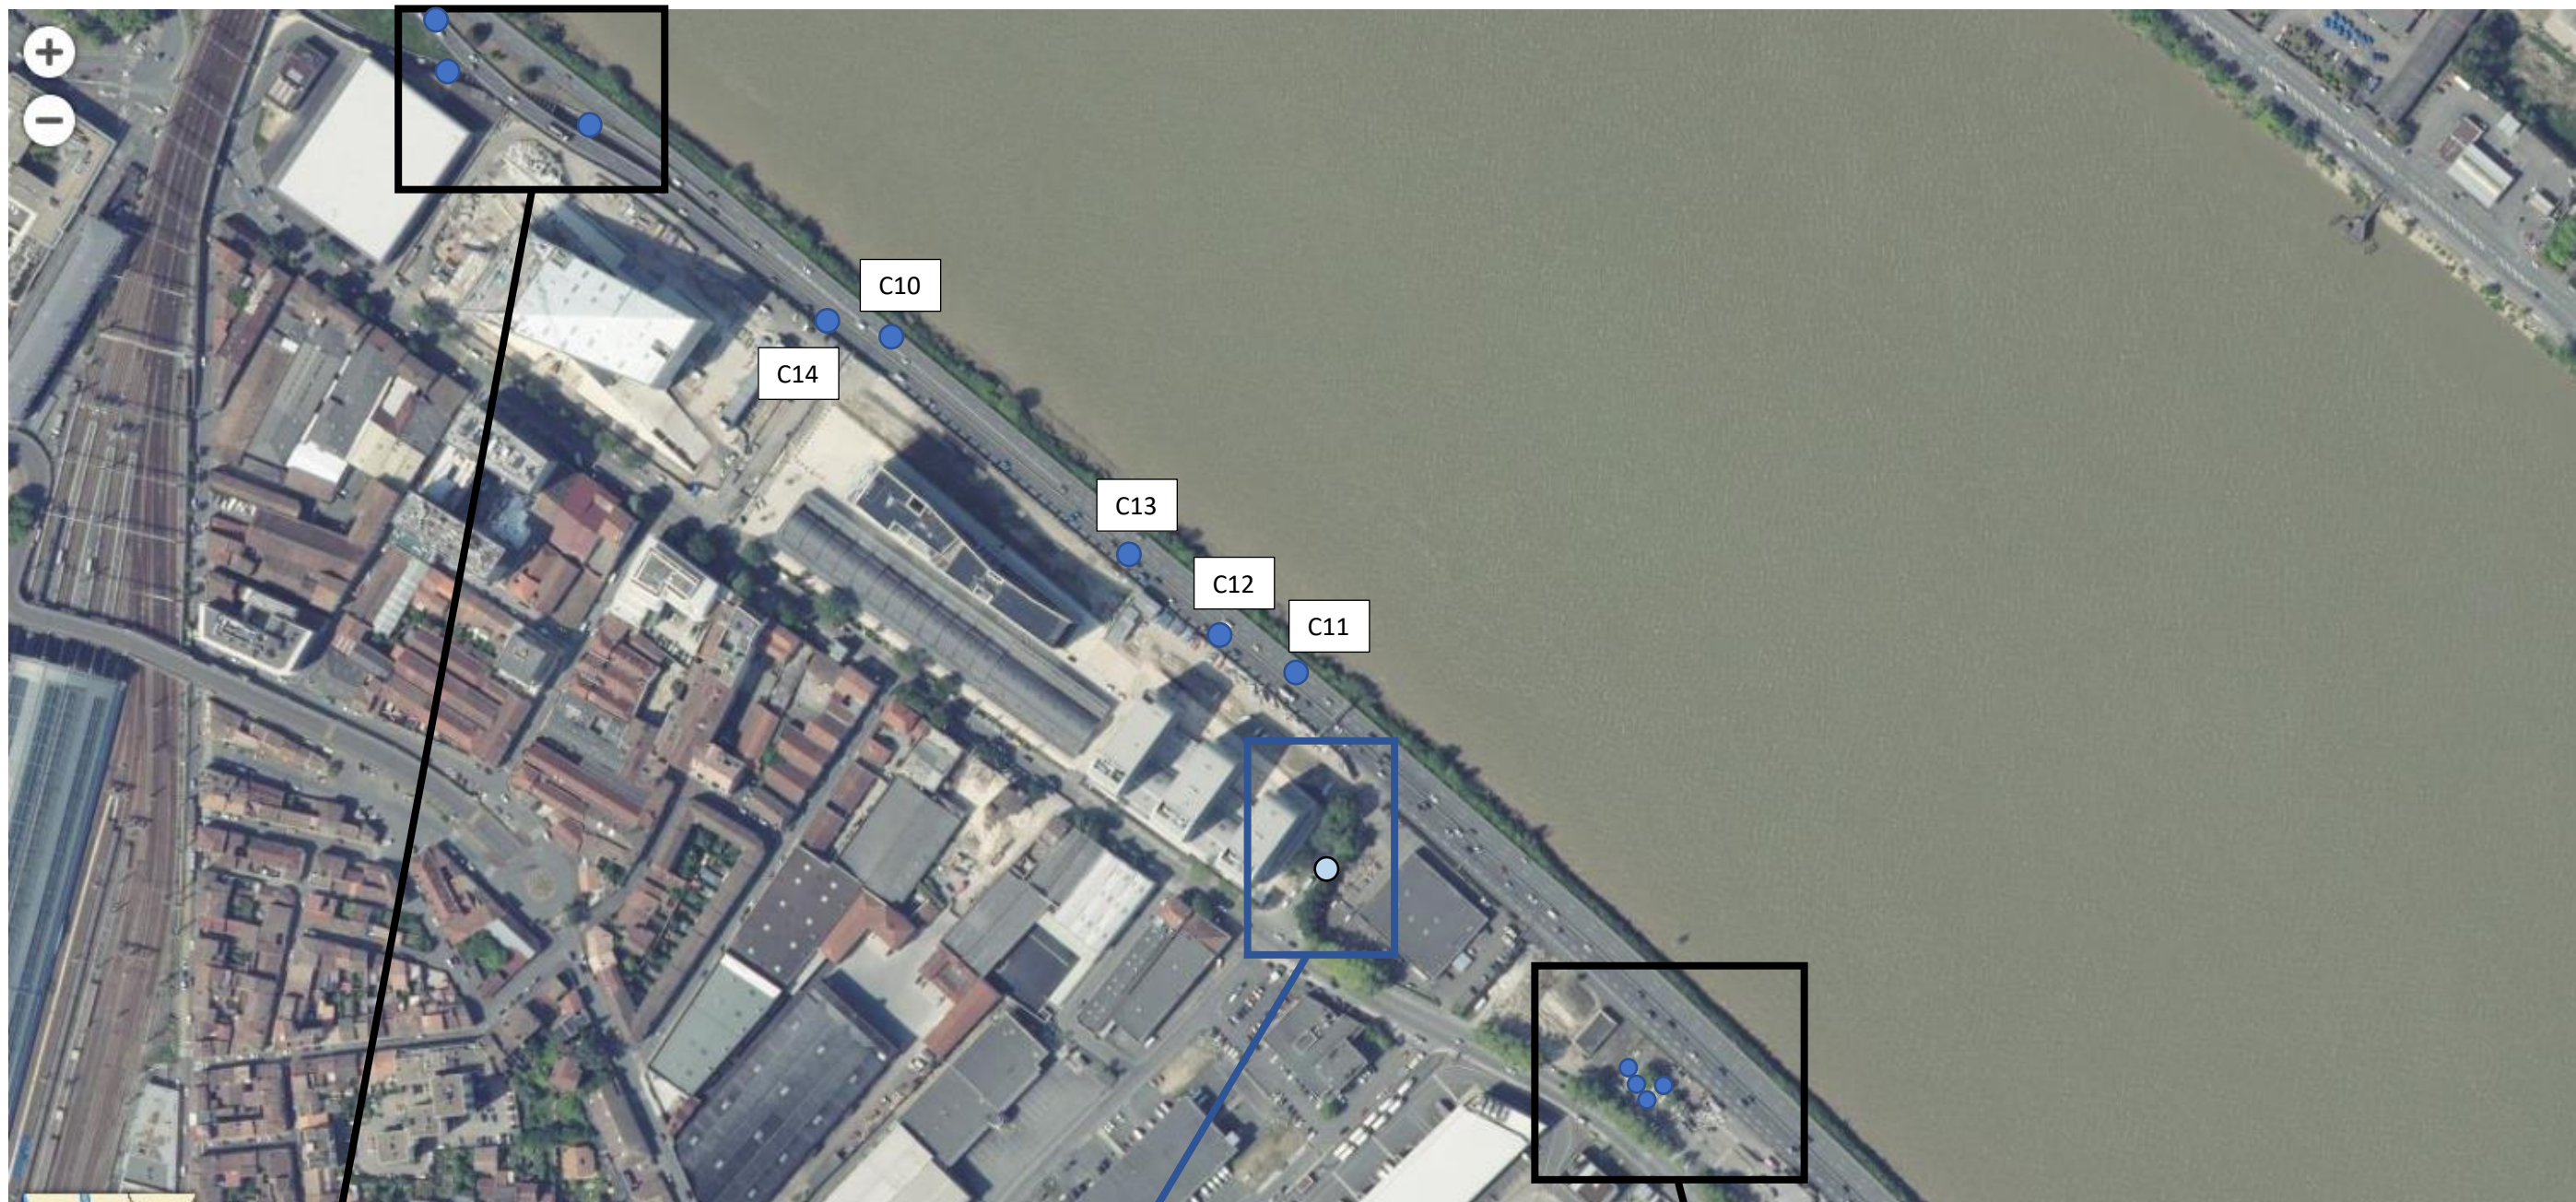
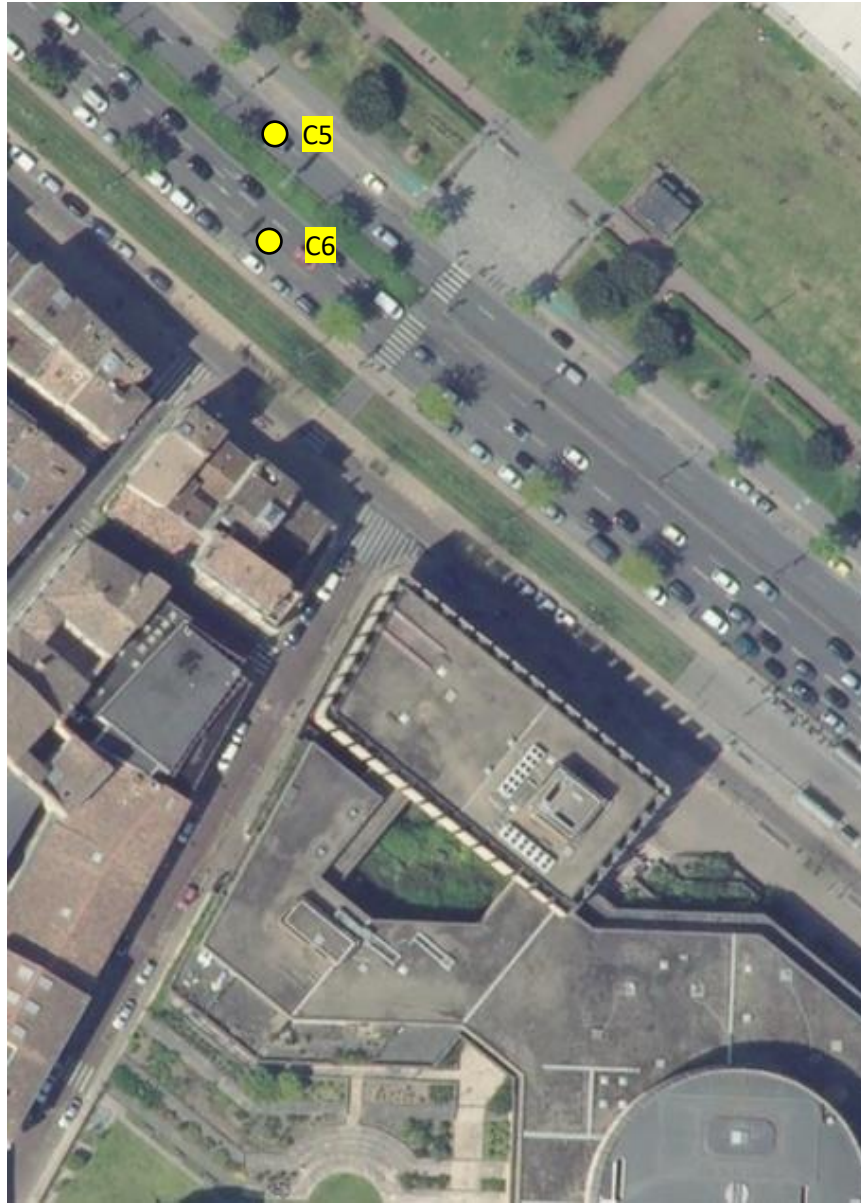
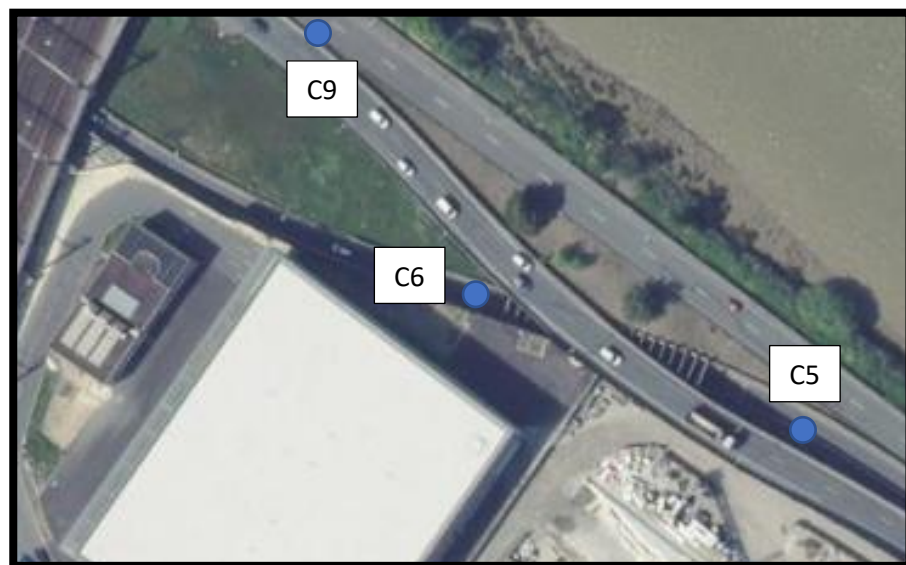
Annexe 1. Implantation des carottages

Interventions des 20/07/2021, 27/07/2021 et 28/07/2021
-

Intervention du 14/09/2021 (rue de la Seiglière)
-

Intervention du 19/08/2021 (Carrefour Saint-Jean)

Interventions des 27/07/2021, 28/07/2021 et 01/10/2021 (Quai de Paludate/Pont Saint-Jean)

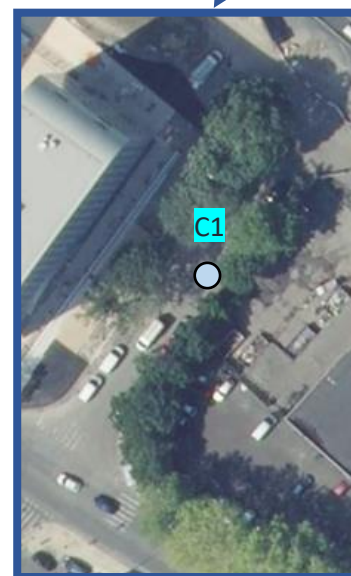
Les investigations suivantes ont été réalisées sur site (cf. implantation présentée en Annexe 1) :
