Reconnaissances structurelles et études de capacités portantes

Bâtiment H - Université Gustave Eiffel - Campus de Bron (69)
69500 BRON

Rapport N°01

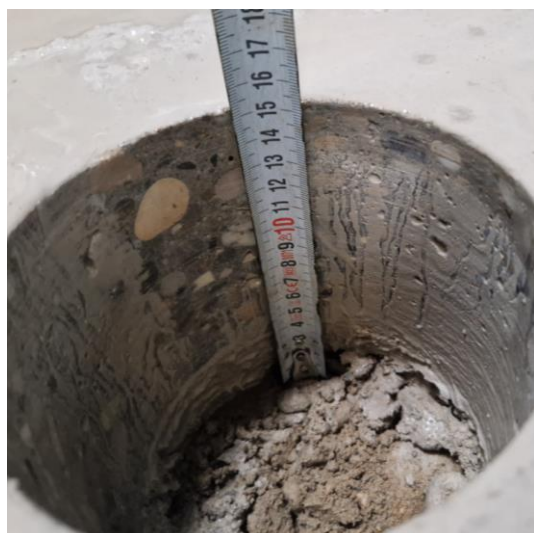
- Le dallage en béton armé du bâtiment H d'origine, d'une épaisseur d'environ 15 cm au droit des sondages destructifs. Il est d'épaisseur variable dans la zone d'atelier ;
- Le dallage de l'extension, qui se compose d'un premier dallage non armé d'une épaisseur de 12 cm, et d'un deuxième dallage en béton armé d'une épaisseur de 8 cm (au droit des sondages destructifs).

Illustration 9 : Dallage atelier

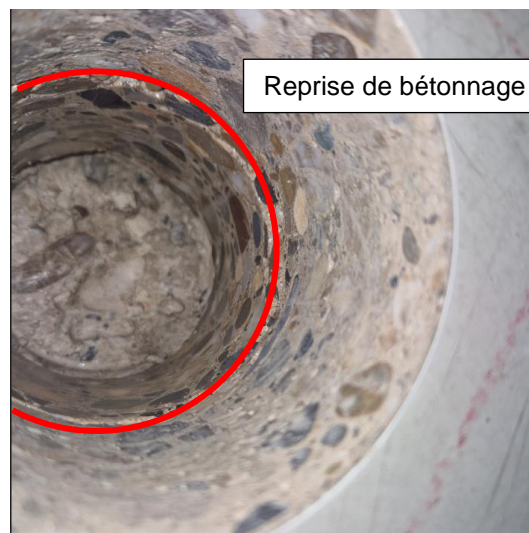
Illustration 10 : Dallage extension

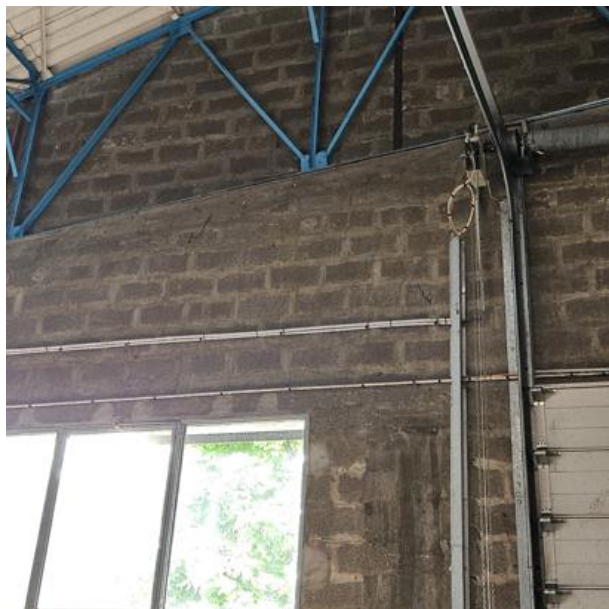
Les élévations ont été reconnues en agglomérés de béton, d'une épaisseur d'environ 28 cm. Un enduit est présent à l'extérieur.

Illustration 11 : Agglomérés de béton

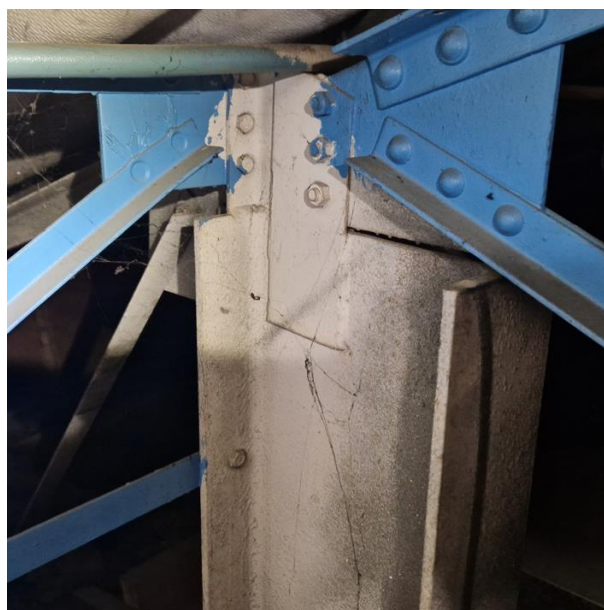
- Des poteaux métalliques de type du commerce IPE 300, présents dans l'épaisseur des murs de façade EST et OUEST de la partie atelier. Dans la partie bureau, les poteaux métalliques ne sont pas noyés dans les murs ;

Illustration 14 : Poteau dans la zone de bureaux

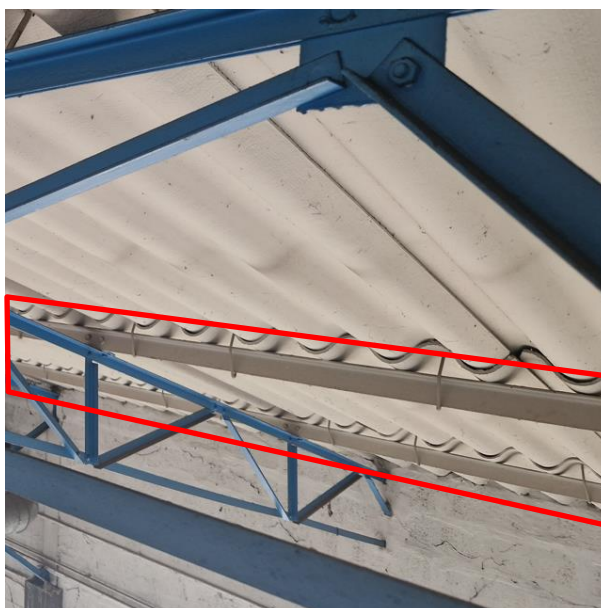
- Des cornières métalliques simples, parallèles aux pannes principales. Elles permettent l'appui du support de couverture ;

Illustration 18 : Cornières simples parallèles aux pannes

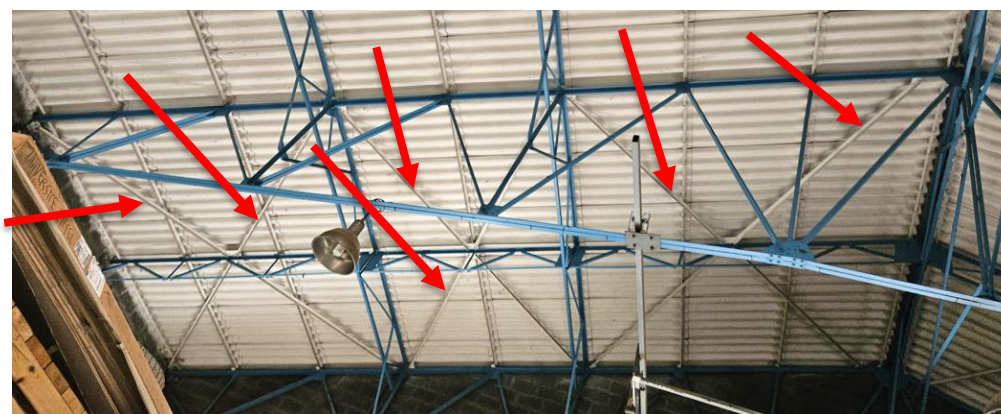
- Un complexe de couverture, composé de panneaux fibrociment et d'un bac sec, qui porte entre les pannes et les cornières simples ;
- Un système de contreventement en toiture uniquement, composé de croix de Saint-André en cornières métalliques. Nous retrouvons ces contreventements sur les deux travées d'extrémité du bâtiment principal (au Nord et au Sud).

Illustration 19 : Contreventement en toiture

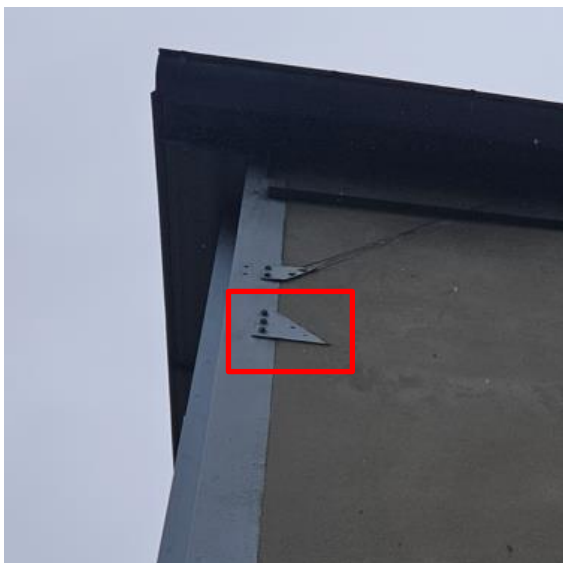
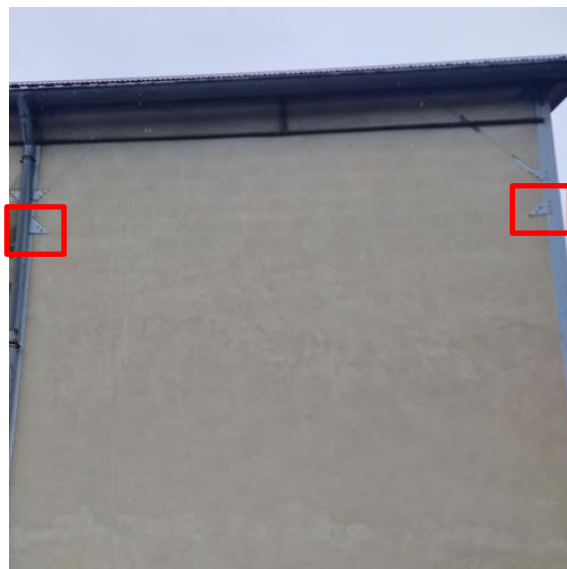
Nous avons relevé, lors de notre intervention d'anciennes fixations de croix de stabilités verticales, entre les poteaux des deux travées d'extrémité du bâtiment.

Illustration 20 : Ancienne fixation de stabilité verticale façade Sud-Est

Illustration 21 : Ancienne fixation de stabilité verticale façade Nord-Est

L'hypothèse peut être faite qu'à l'origine du bâtiment, deux travées de stabilité étaient présentes au niveau aux extrémités (stabilité en façade et en toiture), mais que les croix en façades ont été retirées à la mise en place des remplissages en agglomérés de béton.
Actuellement, ce sont eux qui stabilisent le bâtiment dans le long pan.

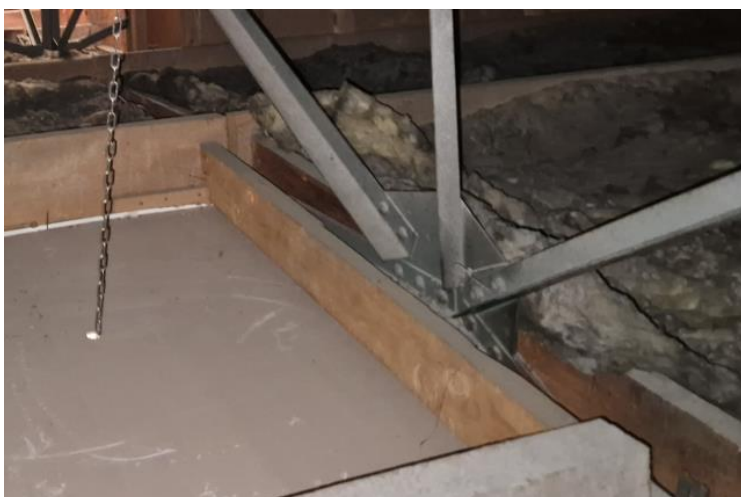
Le faux plafond suspendu à la charpente est présent dans la partie bureaux, sur 3 travées. Il se compose ainsi :

- Porteuses en bois, de section 5,5cm x 17^{ht}cm ;
- Tasseaux en bois, de section 4,5cm x 6,5^{ht}cm ;
- Panneaux aggloméré bois, épaisseur 2cm ;
- Isolation en déroulé de laine de verre, épaisseur 5cm.

Illustration 22 : Faux plafond suspendu

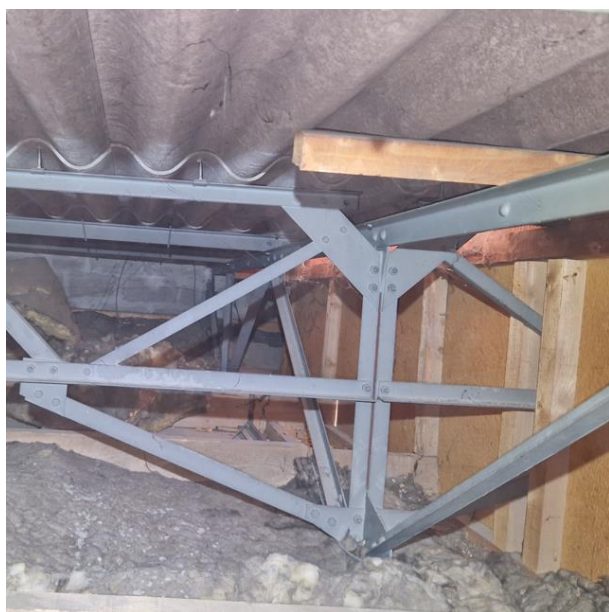
- Des poteaux métalliques du commerce de type IPE 160, présents dans l'épaisseur du mur OUEST ;
- Des fermes principales de types treillis en cornières métalliques, qui portent entre les poteaux du bâtiment d'origine et les poteaux rajoutés lors de la création de l'extension ;
- Des poutres secondaires de types treillis en cornières métalliques, parallèles et à mi-portées des fermes ;
- Des pannes de type treillis en cornières métallique et des cornières simples, pour l'appui du complexe de toiture ;
- Des cornières simples, parallèles aux pannes ;
- Des panneaux fibrociment et un bac sec acier en surépaisseur.

Illustration 23 : Treillis en cornières dans la partie extension

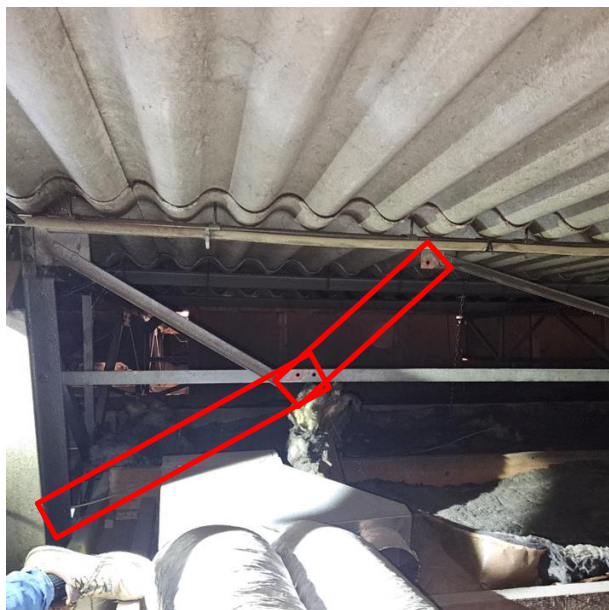
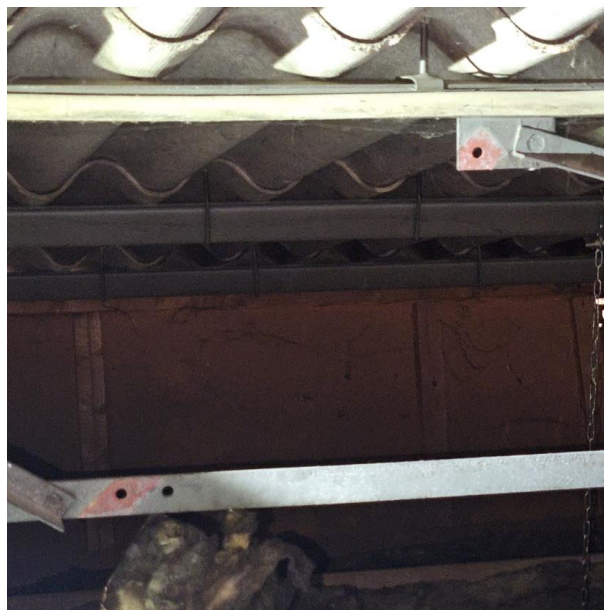
Nous avons relevé en charpente dans la zone de bureau que deux éléments d'une structure en treillis ont été supprimés, potentiellement pour laisser passer des réseaux.

Illustration 25 : Elément manquant

Illustration 26 : Vue rapprochée de la zone

La suppression d'éléments d'une structure treillis modifie la répartition des charges et augmente les sollicitations de certains éléments.

Préconisations : Nous préconisons un remplacement des éléments de charpente manquants.

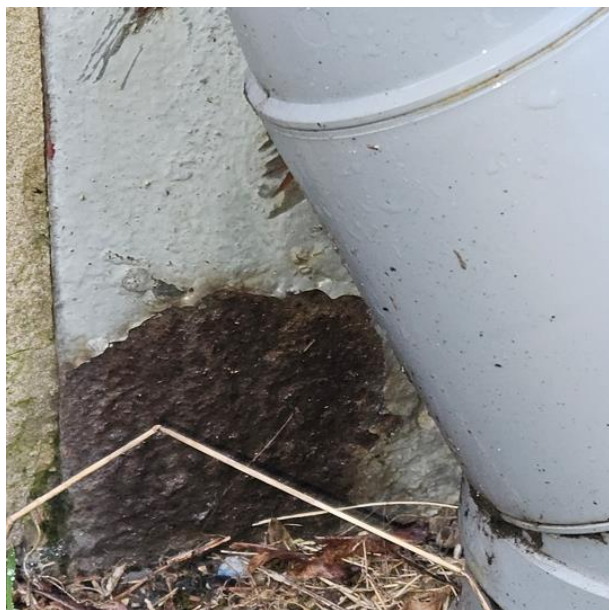
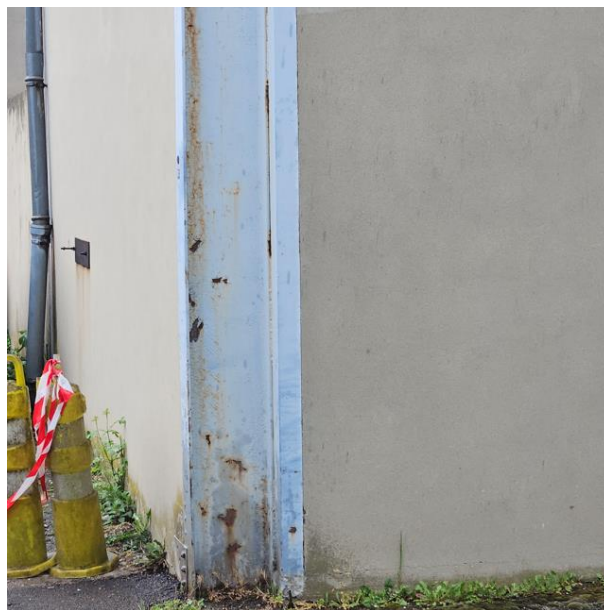
Nous avons relevé sur la majorité des poteaux métalliques, côté extérieur, une détérioration de la peinture de protection anti-corrosion. Également, des points de rouille sont présents, mettant en évidence que la peinture ne fait plus effet localement.

Illustration 27 : Corrosion sur pied de poteau

Illustration 28 : Corrosion sur poteau

Actuellement, aucun risque structurel n'est à prévoir, les points de rouilles sont surfaciques. Les poteaux ne présentent pas de perte de section.

Préconisations : Nous préconisons une reprise de la peinture de protection anti-corrosion, comme suit :

- Brossage de l'ensemble des poteaux, à minima sur les surfaces soumises aux intempéries, afin de retrouver le métal brut ;
- Application d'une nouvelle couche de peinture de protection anti-corrosion.

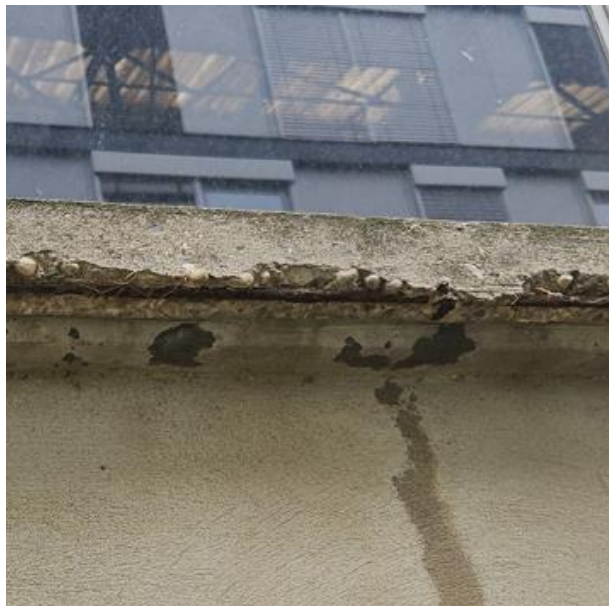
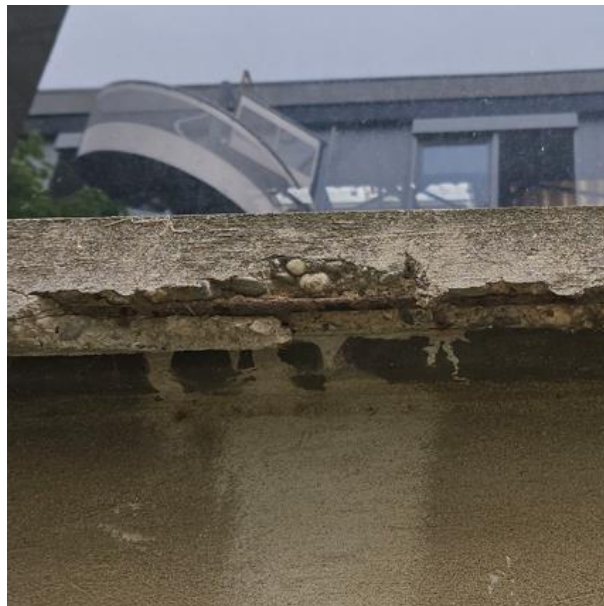
Nous avons également relevé des éclats de béton avec des armatures apparentes oxydées, au niveau des ouvertures en façade.

Illustration 29 : Eclats de béton et armatures oxydées

Illustration 30 : Eclats de béton et armatures oxydées

Préconisations : Nous préconisons une reconstitution de l'enrobage en béton au droit des éclats et épaufrures. Les réparations devront être réalisées selon un mode opératoire conforme au guide FABEM1 du STRRES (« *Reprise des bétons dégradés* »).

1. Identification des zones de béton non-adhérent (test au marteau) ;
2. Purge du béton par burinage jusqu'à une profondeur permettant un ragréage pérenne (création de bords francs) ;
3. Dégarnissage des armatures jusqu'à ce que l'acier sain soit mis à nu sur une longueur d'au moins 50 mm, sur la totalité de sa section.
4. Brossage des armatures mises à nu ,
5. Mise en œuvre d'un mortier de réparation haute performance à retrait compensé de classe R4 (de type *Sika Monotop 410R* ou équivalent), après préparation adéquate du support ;
6. Réfection du dispositif « goutte d'eau ».

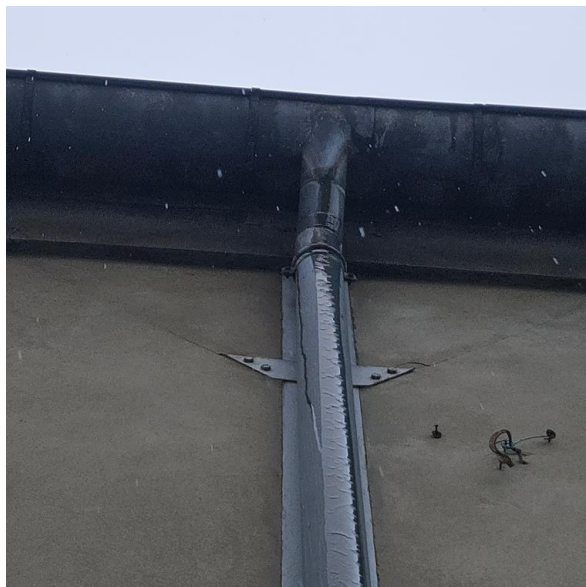
Nous avons relevé la fuite d'une descente d'eau pluviale, au droit d'un poteau métallique en façade.

Illustration 31 : Fuite d'eau

Préconisations : Nous préconisons un entretien et/ou une réparation de l'ensemble des descentes d'eau pluviale, afin d'éviter le ruissellement au droit des poteaux métalliques (facteur de corrosion).
