Rapport de mission de repérage des matériaux et produits contenant de l'amiante avant réalisation de travaux

SSIAD

Numéro de rapport	80310-160771 A
Propriétaire	CENTRE HOSPITALIER DE MONTFORT SUR MEU
Donneur d'ordre	CENTRE HOSPITALIER DE MONTFORT SUR MEU

Adresse de l'immeuble	33 rue Saint-Nicolas 35160 MONTFORT-SUR-MEU
-----------------------	--

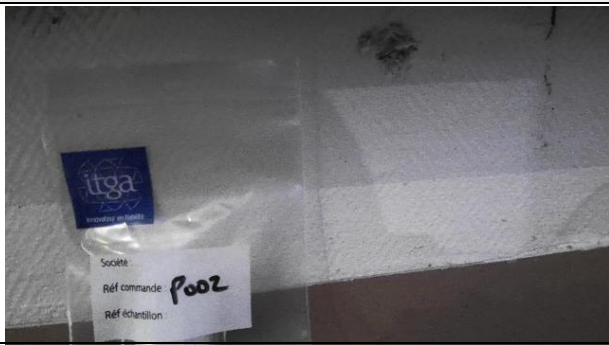
Nom du client CENTRE HOSPITALIER DE MONTFORT SUR MEU	Numéro de dossier 80310-160771 33 rue Saint-Nicolas 35160 35	Pièce ou local – Composant RDC - Cabinet médecin du travail - Mur (hors cloisons sèches) - Toutes zones (hors cloisons sèches)	
Nom de l'opérateur BOUCHET Olivier	Date de prélèvement 21/08/2024	Partie de composant Plâtre - Toile de verre peinte	
Résultat amiante : Présence d'amiante (Fibres d'amiante de type chrysotile)			
DESCRIPTION DU PRELEVEMENT :			
Objet : Plâtre / Toile de verre peinte Planche de croquis n° :

DETAIL DES COUCHES DU PRELEVEMENT :			
Référence Couche	Description visuelle	Epaisseur (cm)	Conclusion amiante
Fr1	Peinture non séparable + toile fibreuse blanche non séparable + matériau plâtreux blanc non séparable	0	Fibres d'amiante de type chrysotile

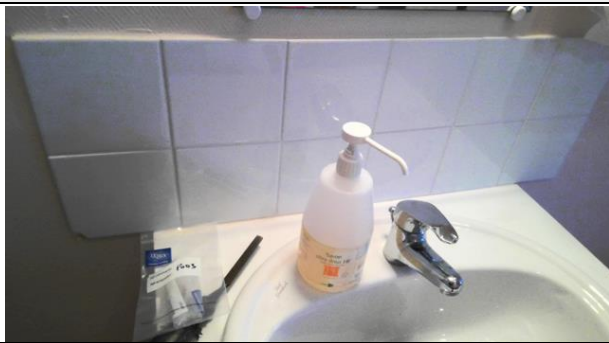
Nom du client CENTRE HOSPITALIER DE MONTFORT SUR MEU	Numéro de dossier 80310-160771 33 rue Saint-Nicolas 35160 35	Pièce ou local – Composant RDC - Cabinet médecin du travail - Mur - Toutes zones	
Nom de l'opérateur BOUCHET Olivier	Date de prélèvement 21/08/2024	Partie de composant Colle de faïence	
Résultat amiante : Absence d'amiante			
DESCRIPTION DU PRELEVEMENT :			
Objet : Colle de faïence Planche de croquis n° :

DETAIL DES COUCHES DU PRELEVEMENT :			
Référence Couche	Description visuelle	Epaisseur (cm)	Conclusion amiante
Fr1	Peinture non séparable + joint cassant blanc	0	Fibres d'amiante non détectées
Fr3	Colle beige avec couche en toile	0	Fibres d'amiante non détectées

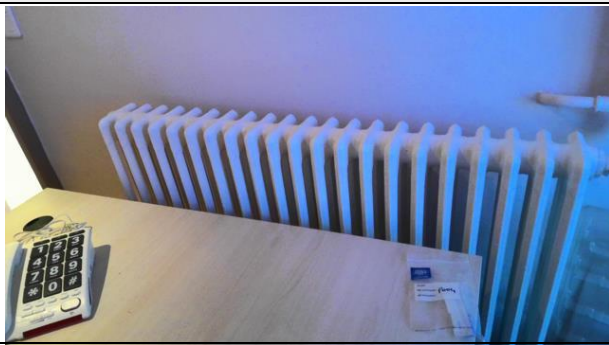
PRELEVEMENT : P005			
Emplacement :

Nom du client CENTRE HOSPITALIER DE MONTFORT SUR MEU	Numéro de dossier 80310-160771 33 rue Saint-Nicolas 35160 35	Pièce ou local – Composant RDC - Cabinet médecin du travail - Radiateur - Toutes zones	
Nom de l'opérateur BOUCHET Olivier	Date de prélèvement 21/08/2024	Partie de composant Fer - Peinture	
Résultat amiante : Absence d'amiante			
DESCRIPTION DU PRELEVEMENT :			
Objet : Fer / Peinture Planche de croquis n° :

DETAIL DES COUCHES DU PRELEVEMENT :			
Référence Couche	Description visuelle	Epaisseur (cm)	Conclusion amiante
Fr1	Peintures multiples en vrac	0	Fibres d'amiante non détectées

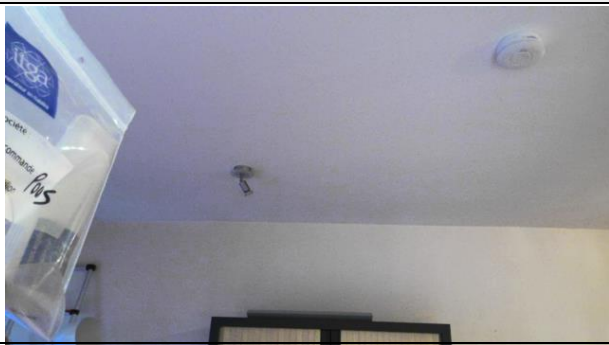
PRELEVEMENT : P006			
Emplacement :

Nom du client CENTRE HOSPITALIER DE MONTFORT SUR MEU	Numéro de dossier 80310-160771 33 rue Saint-Nicolas 35160 35	Pièce ou local – Composant RDC - Cabinet médecin du travail - Plafond - Toutes zones	
Nom de l'opérateur BOUCHET Olivier	Date de prélèvement 21/08/2024	Partie de composant Enduit, calicot - Peinture	
Résultat amiante : Présence d'amiante (Fibres d'amiante de type chrysotile)			
DESCRIPTION DU PRELEVEMENT :			
Objet : Enduit, calicot / Peinture Planche de croquis n° :

DETAIL DES COUCHES DU PRELEVEMENT :			
Référence Couche	Description visuelle	Epaisseur (cm)	Conclusion amiante
Fr1	Peinture non séparable + enduit plâtreux blanc en vrac non séparable	0	Fibres d'amiante de type chrysotile

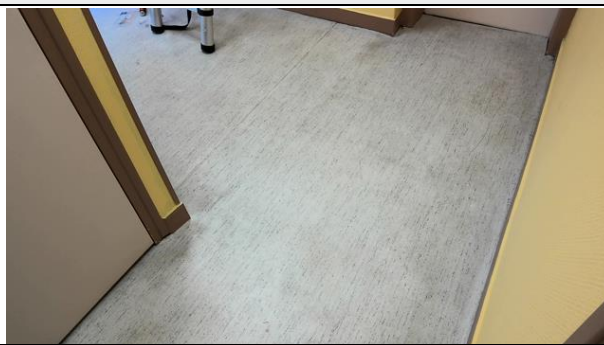
DESCRIPTION DU PRELEVEMENT :
Objet :
Linoléum

Référence Couche	Description visuelle	Epaisseur (cm)	Conclusion amiante
Fr1	Colle polymère jaune	0	Fibres d'amiante non détectées
Fr2	Revêtement cassant blanc	0	Fibres d'amiante non détectées
Fr3	Colle polymère marron	0	Fibres d'amiante non détectées

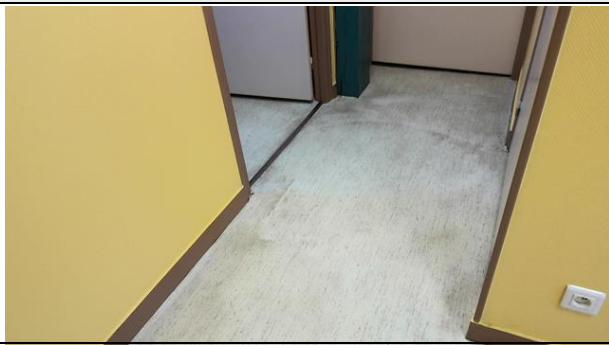
PRELEVEMENT : P009
Emplacement :

Nom du client CENTRE HOSPITALIER DE MONTFORT SUR MEU	Numéro de dossier 80310-160771 33 rue Saint-Nicolas 35160 35	Pièce ou local – Composant RDC - Salle d'attente - Sol - Toutes zones	
Nom de l'opérateur BOUCHET Olivier	Date de prélèvement 21/08/2024	Partie de composant Ragréage gris	
Résultat amiante : Absence d'amiante			
DESCRIPTION DU PRELEVEMENT :			
Objet : Ragréage gris Planche de croquis n° :

DETAIL DES COUCHES DU PRELEVEMENT :			
Référence Couche	Description visuelle	Epaisseur (cm)	Conclusion amiante
Fr1	Colle polymère jaune non séparable + ragréage gris avec fibres	0	Fibres d'amiante non détectées

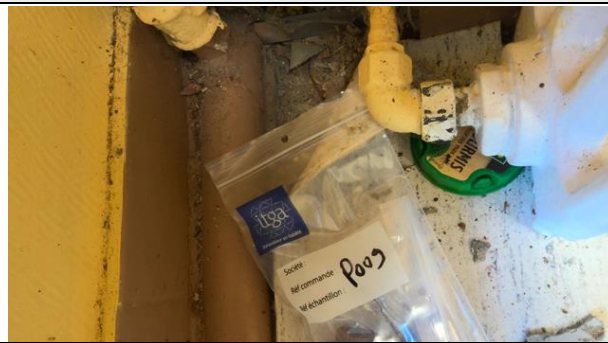
Colle de carrelage sous linoléum + chappe

Référence Couche	Description visuelle	Epaisseur (cm)	Conclusion amiante
Fr1	Colle grise	0	Fibres d'amiante non détectées
Fr4	Colle beige non séparable + matériau compact gris hétérogène	0	Fibres d'amiante non détectées

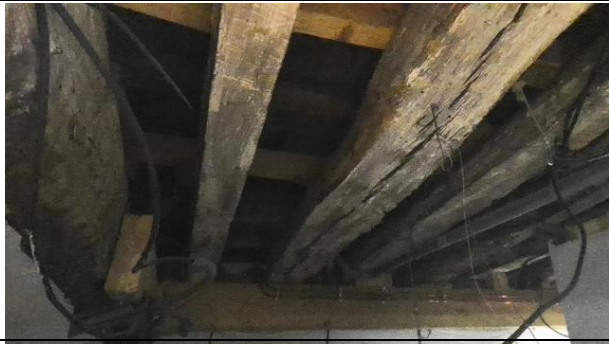
PRELEVEMENT : P014			
Emplacement :

Nom du client CENTRE HOSPITALIER DE MONTFORT SUR MEU	Numéro de dossier 80310-160771 33 rue Saint-Nicolas 35160 35	Pièce ou local – Composant RDC - Salle d'attente - Plancher haut dans plénum - Toutes zones	
Nom de l'opérateur BOUCHET Olivier	Date de prélèvement 21/08/2024	Partie de composant Matériau blanchâtre sur poutre en bois	
Résultat amiante : Absence d'amiante			
DESCRIPTION DU PRELEVEMENT :			
Objet : Matériau blanchâtre sur poutre en bois Planche de croquis n° :

DETAIL DES COUCHES DU PRELEVEMENT :			
Référence Couche	Description visuelle	Epaisseur (cm)	Conclusion amiante
Fr1	Peinture non séparable + matériau plâtreux blanc en vac non séparable + bois sous forme de fibres non séparable	0	Fibres d'amiante non détectées

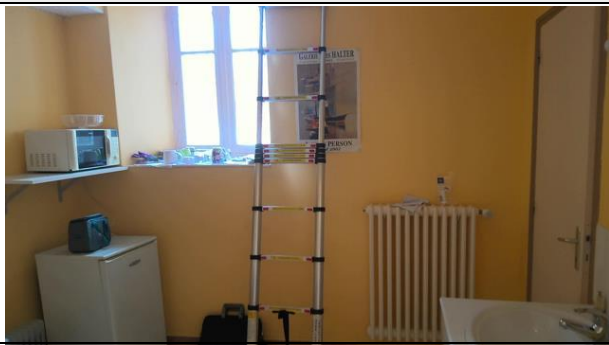
PRELEVEMENT : P015			
Emplacement :

Nom du client CENTRE HOSPITALIER DE MONTFORT SUR MEU	Numéro de dossier 80310-160771 33 rue Saint-Nicolas 35160 35	Pièce ou local – Composant RDC - Infirmière n°1 - Mur porteur côté façade - Toutes zones	
Nom de l'opérateur BOUCHET Olivier	Date de prélèvement 21/08/2024	Partie de composant Plâtre - Toile de verre peinte	
Résultat amiante : Absence d'amiante			
DESCRIPTION DU PRELEVEMENT :			
Objet : Plâtre / Toile de verre peinte Planche de croquis n° :

DETAIL DES COUCHES DU PRELEVEMENT :			
Référence Couche	Description visuelle	Epaisseur (cm)	Conclusion amiante
Fr1	Peinture non séparable + toile fibreuse blanche non séparable + matériau plâtreux blanc non séparable	0	Fibres d'amiante non détectées

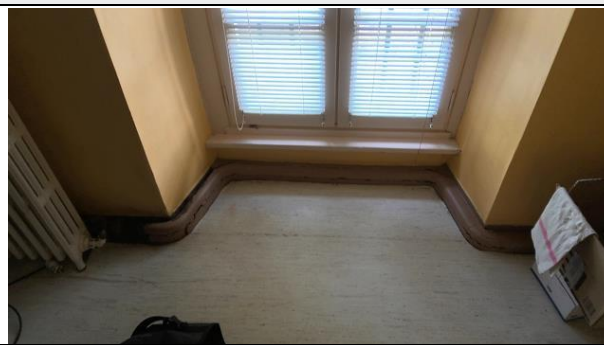
Matériau de scellement / Peinture

Référence Couche	Description visuelle	Epaisseur (cm)	Conclusion amiante
Fr1	Peintures multiples non séparable + matériau blanc non séparable + matériau compact gris hétérogène	0	Fibres d'amiante non détectées

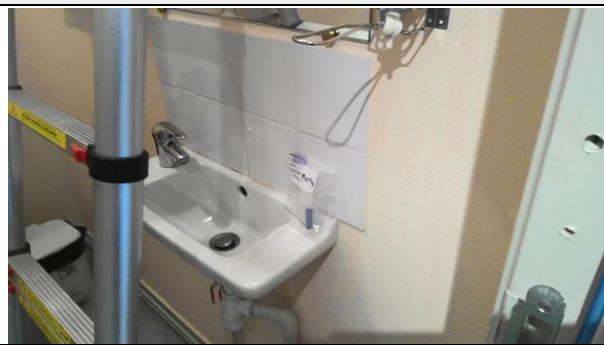
Colle de faïence

Référence Couche	Description visuelle	Epaisseur (cm)	Conclusion amiante
Fr1	Peinture non séparable + joint cassant blanc	0	Fibres d'amiante non détectées
Fr3	Colle beige	0	Fibres d'amiante non détectées

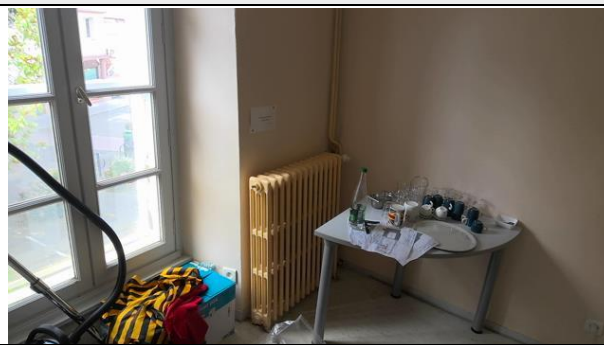
Fer / Peinture

Référence Couche	Description visuelle	Epaisseur (cm)	Conclusion amiante
Fr1	Peintures multiples en vrac	0	Fibres d'amiante non détectées

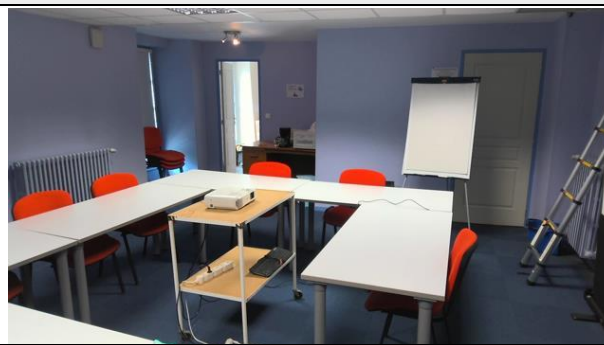
Fer / Peinture

Référence Couche	Description visuelle	Epaisseur (cm)	Conclusion amiante
Fr1	Peintures multiples en vrac	0	Fibres d'amiante non détectées

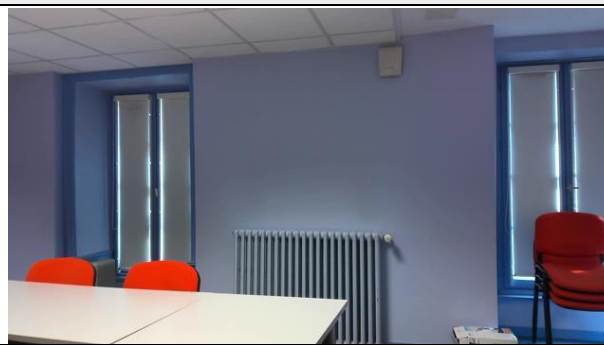
Enduit, calicot / Peinture

Référence Couche	Description visuelle	Epaisseur (cm)	Conclusion amiante
Fr1	Peinture non séparable + toile fibreuse blanche non séparable + enduit plâtreux blanc non séparable + papier non séparable + matériau plâtreux blanc avec couche cartonnée non séparable	0	Fibres d'amiante non détectées

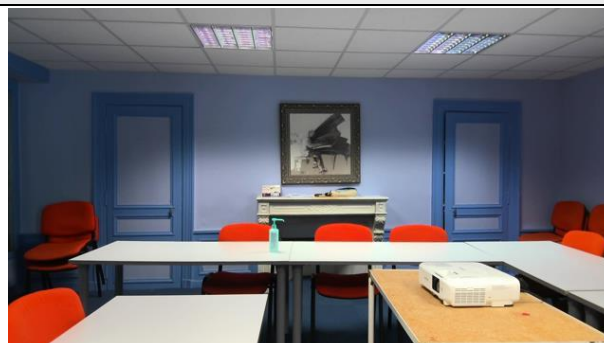
Plâtre / Toile de verre peinte

Référence Couche	Description visuelle	Epaisseur (cm)	Conclusion amiante
Fr1	Peinture non séparable + toile fibreuse blanche non séparable + matériau plâtreux blanc non séparable	0	Fibres d'amiante non détectées

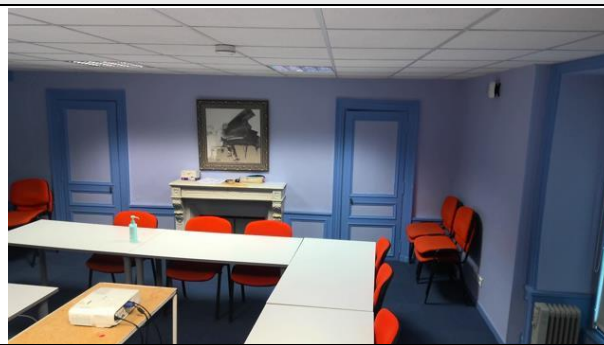
Enduit de réparation / Peinture

Référence Couche	Description visuelle	Epaisseur (cm)	Conclusion amiante
Fr1	Peintures multiples non séparable + enduit plâtreux blanc en vrac non séparable + bois en lamelles en faible quantité non séparable	0	Fibres d'amiante non détectées

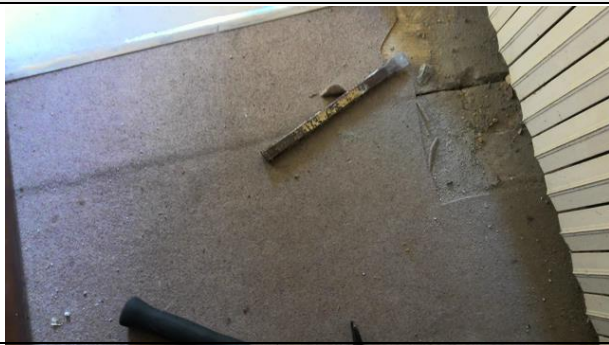
PRELEVEMENT : P039			
Emplacement :

Nom du client CENTRE HOSPITALIER DE MONTFORT SUR MEU	Numéro de dossier 80310-160771 33 rue Saint-Nicolas 35160 35	Pièce ou local – Composant 2ème - Dégagement - Sol - Toutes zones	
Nom de l'opérateur BOUCHET Olivier	Date de prélèvement 21/08/2024	Partie de composant Ragréage sur plancher bois	
Résultat amiante : Absence d'amiante			
DESCRIPTION DU PRELEVEMENT :			
Objet : Ragréage sur plancher bois Planche de croquis n° :

DETAIL DES COUCHES DU PRELEVEMENT :			
Référence Couche	Description visuelle	Epaisseur (cm)	Conclusion amiante
Fr1	Colle polymère jaune non séparable + ragréage gris	0	Fibres d'amiante non détectées

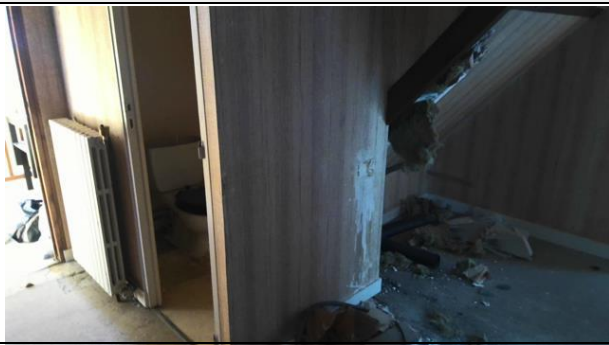
PRELEVEMENT : P044			
Emplacement :

Nom du client CENTRE HOSPITALIER DE MONTFORT SUR MEU	Numéro de dossier 80310-160771 33 rue Saint-Nicolas 35160 35	Pièce ou local – Composant 2ème - Dégagement - Radiateur - Toutes zones	
Nom de l'opérateur BOUCHET Olivier	Date de prélèvement 21/08/2024	Partie de composant Fer - Peinture	
Résultat amiante : Absence d'amiante			
DESCRIPTION DU PRELEVEMENT :			
Objet : Fer / Peinture Planche de croquis n° :

DETAIL DES COUCHES DU PRELEVEMENT :			
Référence Couche	Description visuelle	Epaisseur (cm)	Conclusion amiante
Fr1	Peintures multiples en vrac	0	Fibres d'amiante non détectées

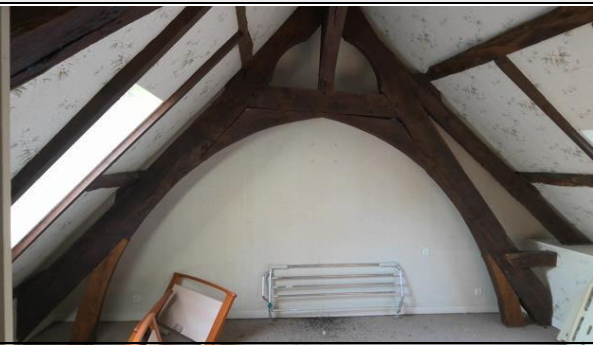
PRELEVEMENT : P045			
Emplacement :

Nom du client CENTRE HOSPITALIER DE MONTFORT SUR MEU	Numéro de dossier 80310-160771 33 rue Saint-Nicolas 35160 35	Pièce ou local – Composant 2ème - Bureau n°1 - Mur porteur - Toutes zones	
Nom de l'opérateur BOUCHET Olivier	Date de prélèvement 21/08/2024	Partie de composant Enduits - Papier peint	
Résultat amiante : Absence d'amiante			
DESCRIPTION DU PRELEVEMENT :			
Objet : Plâtre / Papier peint Planche de croquis n° :

DETAIL DES COUCHES DU PRELEVEMENT :			
Référence Couche	Description visuelle	Epaisseur (cm)	Conclusion amiante
Fr1	Papier peint non séparable + peinture non séparable + enduit plâtreux blanc non séparable + enduit compact gris hétérogène	0	Fibres d'amiante non détectées

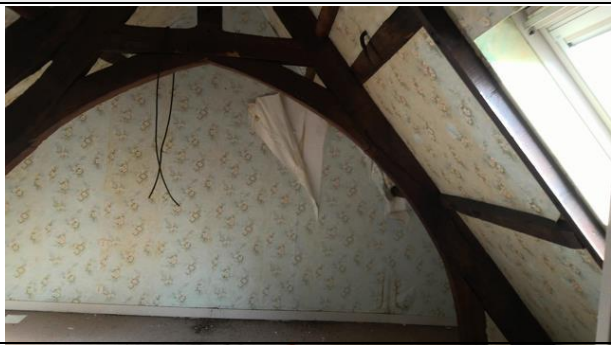
PRELEVEMENT : P046			
Emplacement :

Nom du client CENTRE HOSPITALIER DE MONTFORT SUR MEU	Numéro de dossier 80310-160771 33 rue Saint-Nicolas 35160 35	Pièce ou local – Composant 2ème - Bureau n°3 - Mur porteur - Toutes zones	
Nom de l'opérateur BOUCHET Olivier	Date de prélèvement 21/08/2024	Partie de composant Enduits - Papier peint	
Résultat amiante : Absence d'amiante			
DESCRIPTION DU PRELEVEMENT :			
Objet : Enduits / Papier peint Planche de croquis n° :

DETAIL DES COUCHES DU PRELEVEMENT :			
Référence Couche	Description visuelle	Epaisseur (cm)	Conclusion amiante
Fr1	Peinture non séparable + enduit plâtreux blanc en vrac non séparable + matériau gris non séparable	0	Fibres d'amiante non détectées

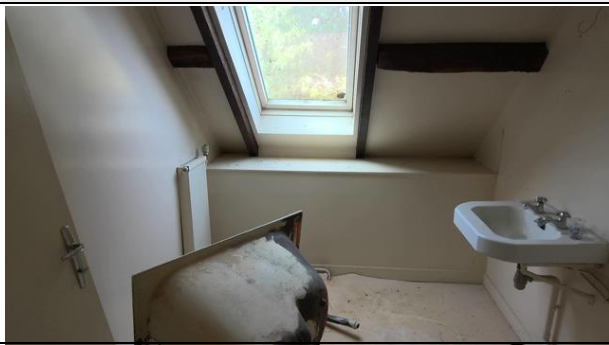
PRELEVEMENT : P048			
Emplacement :

Nom du client CENTRE HOSPITALIER DE MONTFORT SUR MEU	Numéro de dossier 80310-160771 33 rue Saint-Nicolas 35160 35	Pièce ou local – Composant 2ème - Sanitaire femmes - Mur (cloison plaques de plâtre) - Toutes zones	
Nom de l'opérateur BOUCHET Olivier	Date de prélèvement 21/08/2024	Partie de composant Enduit, calicot - Papier peint	
Résultat amiante : Absence d'amiante			
DESCRIPTION DU PRELEVEMENT :			
Objet : Enduit, calicot / Papier peint Planche de croquis n° :

DETAIL DES COUCHES DU PRELEVEMENT :			
Référence Couche	Description visuelle	Epaisseur (cm)	Conclusion amiante
Fr1	Peinture non séparable + enduit plâtreux blanc non séparable + papier non séparable + matériau plâtreux blanc avec couche cartonnée non séparable	0	Fibres d'amiante non détectées

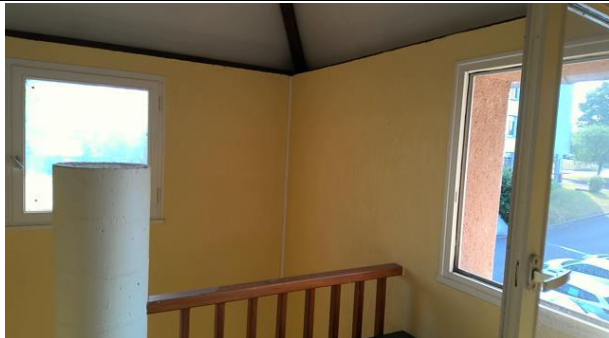
PRELEVEMENT : P051			
Nom du client CENTRE HOSPITALIER DE MONTFORT SUR MEU	Numéro de dossier 80310-160771 33 rue Saint-Nicolas 35160 35	Pièce ou local – Composant 2ème - Palier - Fenêtre (X2) - Toutes zones	
Nom de l'opérateur BOUCHET Olivier	Date de prélèvement 21/08/2024	Partie de composant Joint de vitrage - Peinture	
Résultat amiante : Présence d'amiante (Fibres d'amiante de type chrysotile)			
DESCRIPTION DU PRELEVEMENT :			
Objet : Joint de vitrage / Peinture Planche de croquis n° :

DETAIL DES COUCHES DU PRELEVEMENT :			
Référence Couche	Description visuelle	Epaisseur (cm)	Conclusion amiante
Fr1	Peinture en faible quantité non séparable + matériau mou gris avec poussières non séparable + bois sous forme de fibres en faible quantité non séparable	0	Fibres d'amiante de type chrysotile

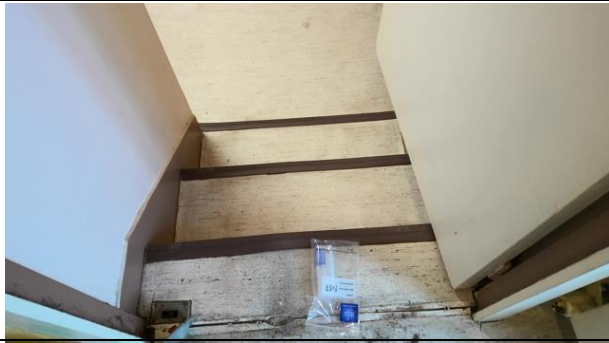
PRELEVEMENT : P053			
Nom du client CENTRE HOSPITALIER DE MONTFORT SUR MEU	Numéro de dossier 80310-160771 33 rue Saint-Nicolas 35160 35	Pièce ou local – Composant RDC - Hall d'entrée - Sol (palier) - Toutes zones	
Nom de l'opérateur BOUCHET Olivier	Date de prélèvement 21/08/2024	Partie de composant Béton	
Résultat amiante : Absence d'amiante			
DESCRIPTION DU PRELEVEMENT :			
Objet : Béton Planche de croquis n° :

DETAIL DES COUCHES DU PRELEVEMENT :			
Référence Couche	Description visuelle	Epaisseur (cm)	Conclusion amiante
Fr1	Matériau compact gris hétérogène	0	Fibres d'amiante non détectées

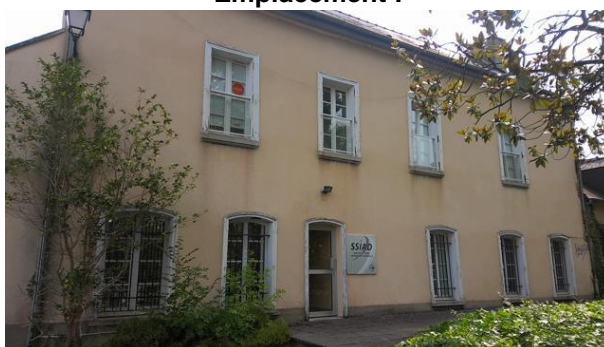
PRELEVEMENT : P054
Emplacement :

Nom du client CENTRE HOSPITALIER DE MONTFORT SUR MEU	Numéro de dossier 80310-160771 33 rue Saint-Nicolas 35160 35	Pièce ou local – Composant Extérieur - Façade - Mur côté escalier colimaçon - Toutes zones
Nom de l'opérateur BOUCHET Olivier	Date de prélèvement 21/08/2024	Partie de composant Enduit

Résultat amiante : Absence d'amiante

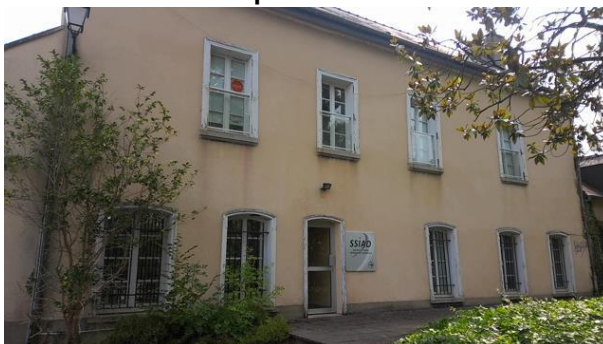
PRELEVEMENT : P056
Emplacement :

Nom du client CENTRE HOSPITALIER DE MONTFORT SUR MEU	Numéro de dossier 80310-160771 33 rue Saint-Nicolas 35160 35	Pièce ou local – Composant Extérieur - Façade - Mur en pierre - Toutes zones
Nom de l'opérateur BOUCHET Olivier	Date de prélèvement 21/08/2024	Partie de composant Joint maçonné

Résultat amiante : Absence d'amiante

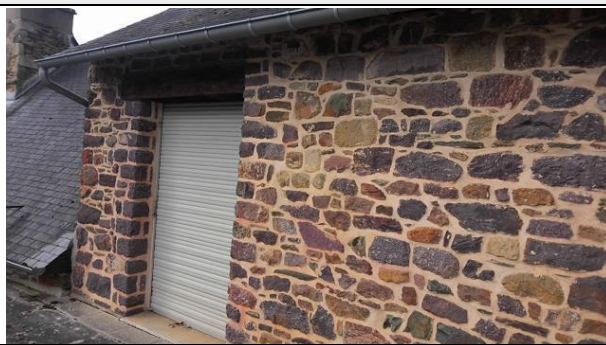
Planche de croquis n° :

Joint maçonné

Référence Couche	Description visuelle	Epaisseur (cm)	Conclusion amiante
Fr1	Matériau compact beige hétérogène	0	Fibres d'amiante non détectées

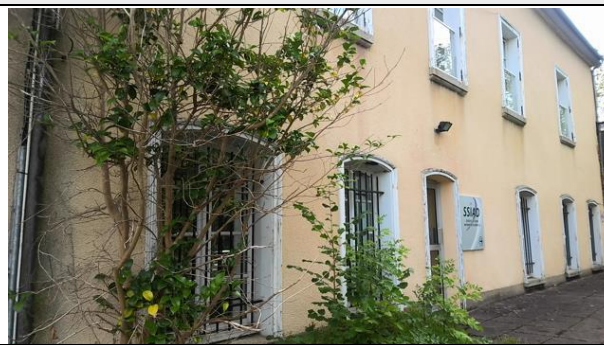
Planche de croquis n° :

Enduit

Référence Couche	Description visuelle	Epaisseur (cm)	Conclusion amiante
Fr1	Enduit compact beige + matériau gris non séparable	0	Fibres d'amiante non détectées

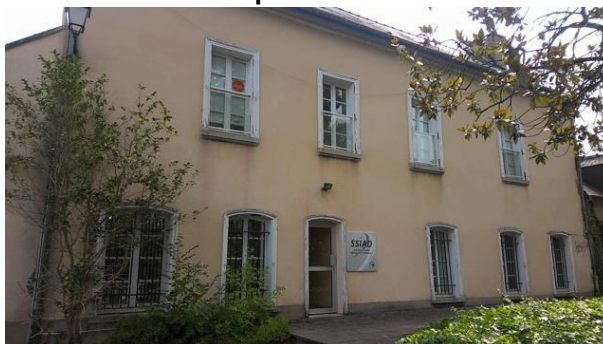
PRELEVEMENT : P058
Emplacement :

Nom du client CENTRE HOSPITALIER DE MONTFORT SUR MEU	Numéro de dossier 80310-160771 33 rue Saint-Nicolas 35160 35	Pièce ou local – Composant Extérieur - Façade - Reginot sous fenêtre - Façade donnant sur les bureaux
Nom de l'opérateur BOUCHET Olivier	Date de prélèvement 21/08/2024	Partie de composant Ciment

Résultat amiante : Absence d'amiante

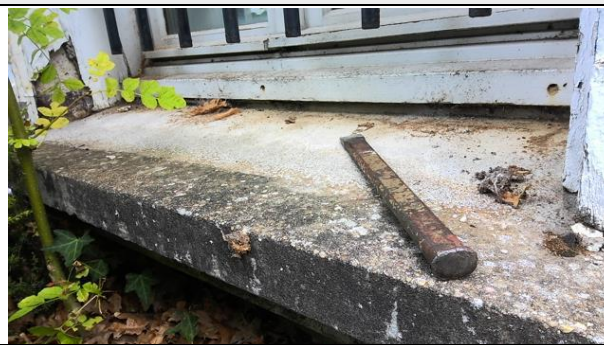
Planche de croquis n° :

Ciment

Référence Couche	Description visuelle	Epaisseur (cm)	Conclusion amiante
Fr1	Matériau compact gris hétérogène	0	Fibres d'amiante non détectées

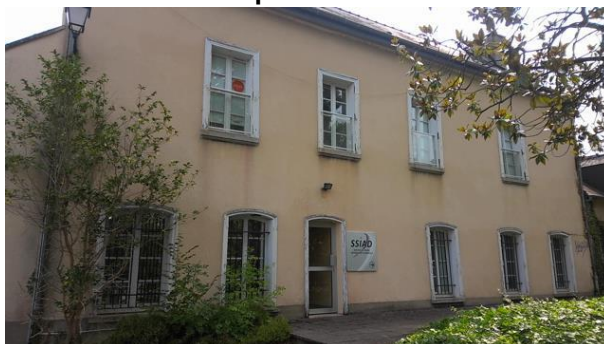
PRELEVEMENT : P060
Emplacement :

Nom du client CENTRE HOSPITALIER DE MONTFORT SUR MEU	Numéro de dossier 80310-160771 33 rue Saint-Nicolas 35160 35	Pièce ou local – Composant Extérieur - Façade - Porte en aluminium - Façade donnant sur les bureaux
Nom de l'opérateur BOUCHET Olivier	Date de prélèvement 21/08/2024	Partie de composant Joint gris d'étanchéité

Résultat amiante : Absence d'amiante

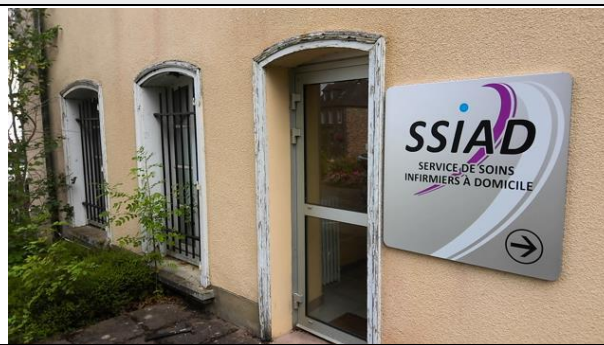
Planche de croquis n° :

Joint gris d'étanchéité

Référence Couche	Description visuelle	Epaisseur (cm)	Conclusion amiante
Fr1	Matériau souple gris en faible quantité	0	Fibres d'amiante non détectées

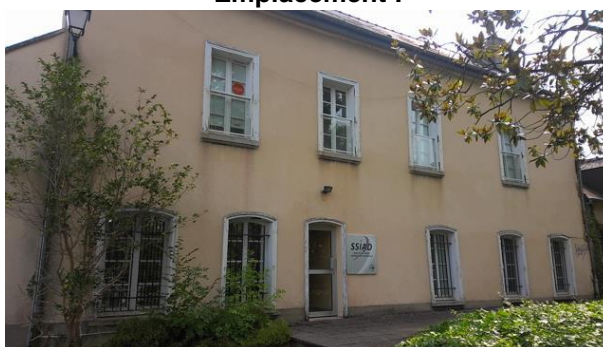
PRELEVEMENT : P061
Emplacement :

Nom du client CENTRE HOSPITALIER DE MONTFORT SUR MEU	Numéro de dossier 80310-160771 33 rue Saint-Nicolas 35160 35	Pièce ou local – Composant Extérieur - Façade - Fenêtre - Façade côté escalier colimaçon
Nom de l'opérateur BOUCHET Olivier	Date de prélèvement 21/08/2024	Partie de composant Joint de vitrage - Peinture

Résultat amiante : Absence d'amiante
