REPERAGE PLOMB AVANT TRAVAUX (bâtiment SSIAD)

Bâtiment SSIAD
33 rue Saint-Nicolas
35160 MONTFORT-SUR-MEU

Rapport N° : **80310-160771 P**
Date d'intervention : **21/08/2024** Date du rapport : **29/08/2024**
Accompagnateur : **Mr Pierre-Olivier JAMELOT**

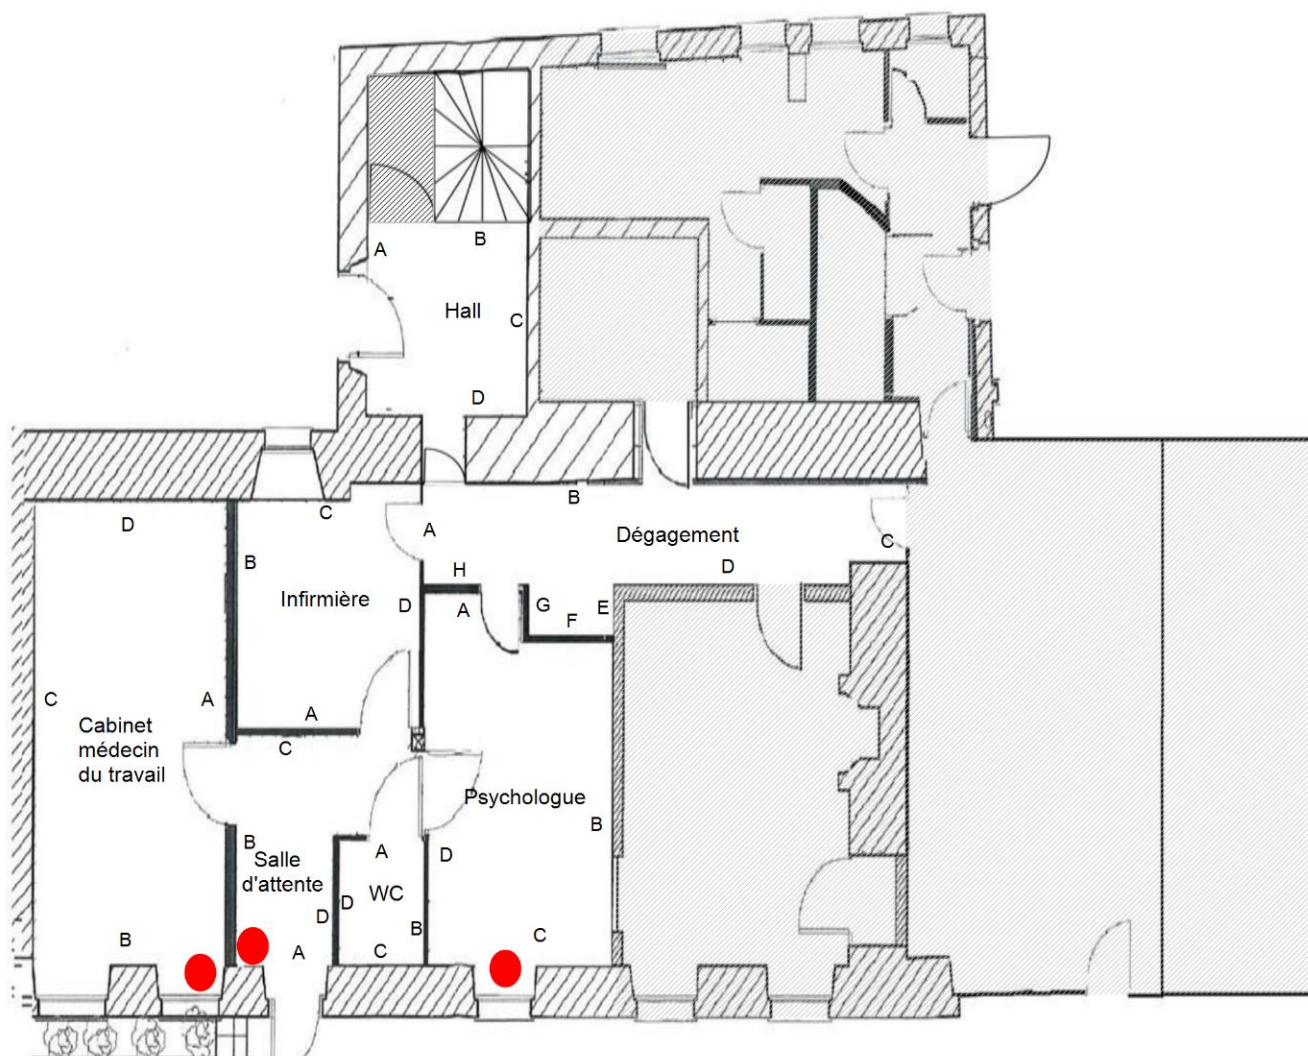
Croquis N°1 : RDC

Peintures sur conduites de chauffage en fer avec des concentrations en Plomb > à 1 mg/cm².
