## Rapport de repérage des matériaux et produits contenant de l'amiante avant réalisation de travaux dans un immeuble bâti

Adresse : RN57 - PR81+679 70190 VORAY SUR L OGNON

Désignation : OA4

Travaux de réparation sur ouvrage

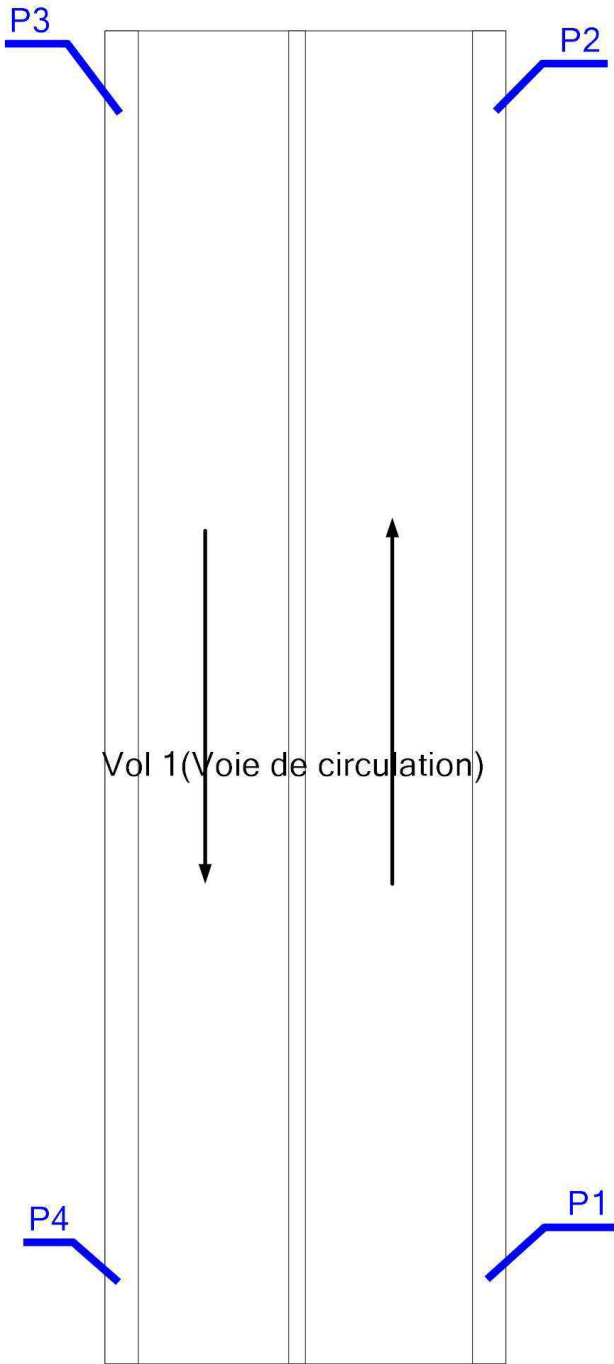
| Plan | Localisation | Composant | Partie composant | Réf action | Observation | Précision loc. | Ref photo | Ref Prél. | Descriptif | Résultat | Conclusion |
|---|---|---|---|---|---|---|---|---|---|---|---|
| Zone de prélèvement 1 | Vol 1(Voie de circulation) | Dispositif de retenue | Peinture | P1 | Réalisation d'un prélèvement | Rouge | 002CJ<br>02264<br>1 n°1 - 2 | P1 | Peintures multiples en vrac avec poussières non séparable + matériau gris en faible quantité non séparable | Négatif | Négatif sur analyse |
| Zone de prélèvement 1 | Vol 1(Voie de circulation) | Dispositif de retenue | Peinture | P2 | Réalisation d'un prélèvement | Rouge | 002CJ<br>02264<br>1 n°2 - 2 | P2 | Peintures multiples en vrac + matériau gris en faible quantité non séparable | Négatif | Négatif sur analyse |
| Zone de prélèvement 1 | Vol 1(Voie de circulation) | Dispositif de retenue | Peinture | P3 | Réalisation d'un prélèvement | Rouge | 002CJ<br>02264<br>1 n°3 - 2 | P3 | Peintures multiples en vrac + matériau gris en faible quantité non séparable | Négatif | Négatif sur analyse |
| Zone de prélèvement 1 | Vol 1(Voie de circulation) | Dispositif de retenue | Peinture | P4 | Réalisation d'un prélèvement | Rouge | 002CJ<br>02264<br>1 n°4 - 2 | P4 | Peinture en vrac + matériau gris en faible quantité non séparable | Négatif | Négatif sur analyse |

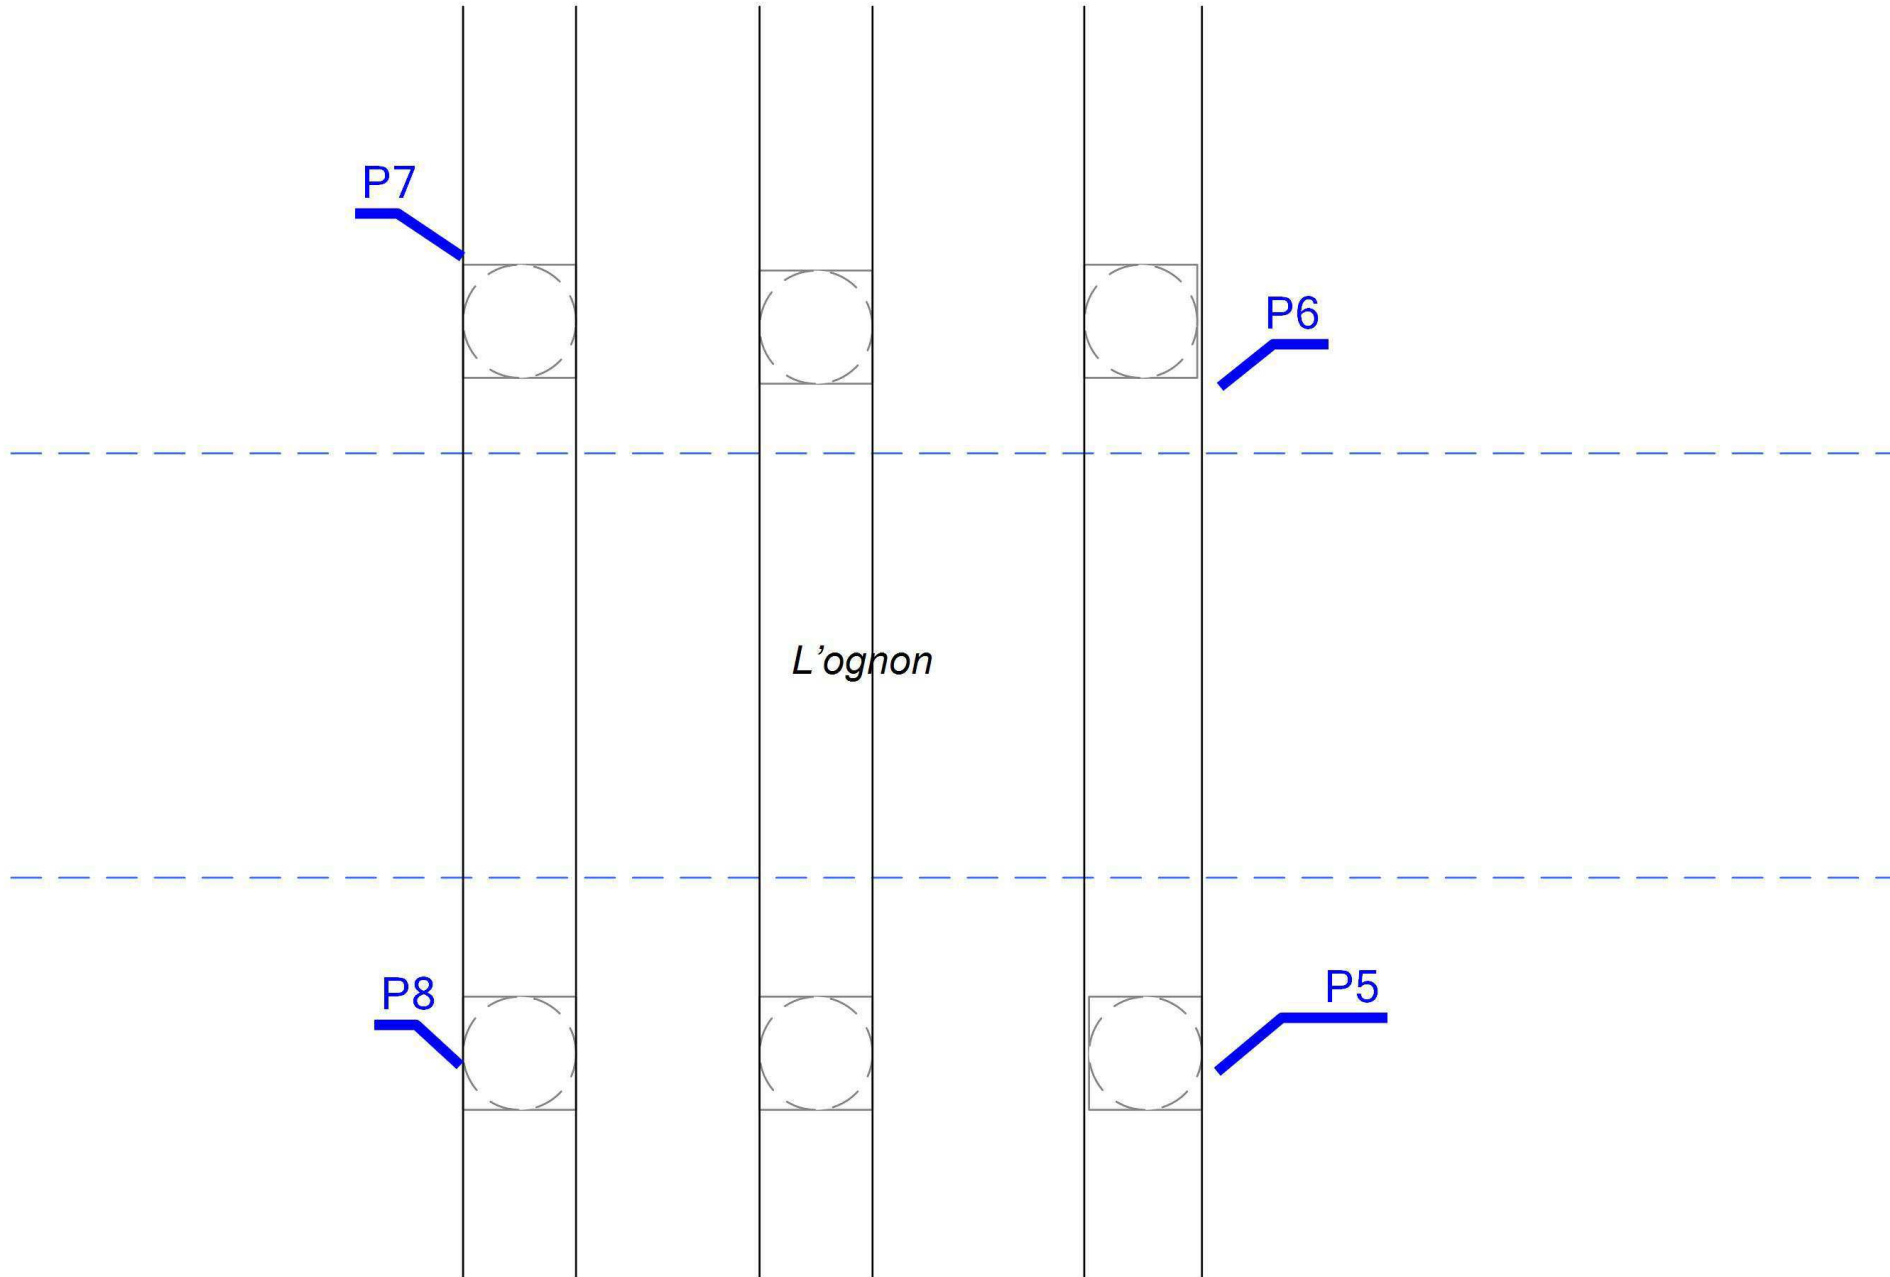
| Plan | Localisation | Composant | Partie composant | Réf action | Observation | Précision loc. | Ref photo | Ref Prél. | Descriptif | Résultat | Conclusion |
|---|---|---|---|---|---|---|---|---|---|---|---|
| Zone de prélèvement 2 | Vol 2 (Poutres de retenues) | Poutre métallique | Peinture | P5 | Réalisation d'un prélèvement | Rouge | 002CJ<br>02264<br>1 n°5 - 2 | P5 | Peinture en vrac + matériau rouge non séparable | Négatif | Négatif sur analyse |

| Plan | Localisation | Composant | Partie composant | Réf action | Observation | Précision loc. | Ref photo | Ref Prél. | Descriptif | Résultat | Conclusion |
|---|---|---|---|---|---|---|---|---|---|---|---|
| Zone de prélèvement 2 | Vol 2 (Poutres de retenues) | Poutre métallique | Peinture | P6 | Réalisation d'un prélèvement | Rouge | 002CJ022641 n°6 - 2 | P6 | Peinture en vrac + matériau rouge non séparable | Négatif | Négatif sur analyse |
| Zone de prélèvement 2 | Vol 2 (Poutres de retenues) | Poutre métallique | Peinture | P7 | Réalisation d'un prélèvement | Rouge | 002CJ022641 n°7 - 2 | P7 | Peinture en vrac + matériau gris non séparable | Négatif | Négatif sur analyse |
| Zone de prélèvement 2 | Vol 2 (Poutres de retenues) | Poutre métallique | Peinture | P8 | Réalisation d'un prélèvement | Rouge | 002CJ022641 n°8 - 2 | P8 | Peinture en vrac + matériau gris non séparable | Négatif | Négatif sur analyse |

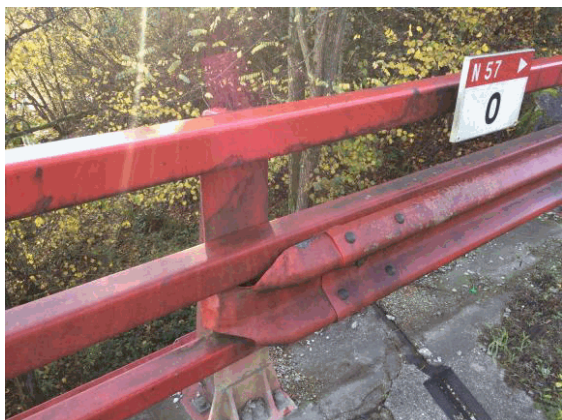
002CJ022641 n°1 - 2 (P1) - Zone de prélèvement 1 - Vol 1 (Voie de circulation)

| Ref action | Categorie | Composant | Materiau | Localisation | Observation |
|---|---|---|---|---|---|
| P1 | Voies et réseaux divers | Dispositif de retenue | Peintures multiples en vrac avec poussières non séparable + matériau gris en faible quantité non séparable - Rouge - | Zone de prélèvement 1 - Vol 1 (Voie de circulation) | |

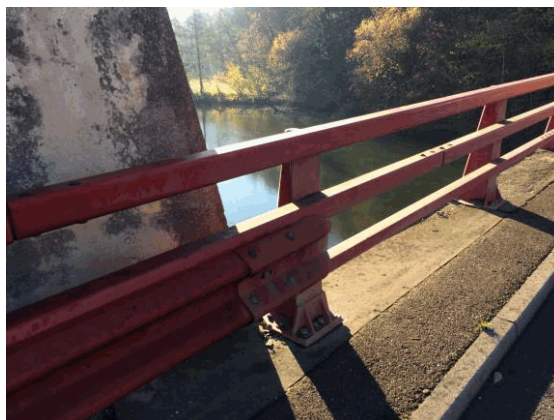
002CJ022641 n°2 - 2 (P2) - Zone de prélèvement 1 - Vol 1 (Voie de circulation)

| Ref action | Categorie | Composant | Materiau | Localisation | Observation |
|---|---|---|---|---|---|
| P2 | Voies et réseaux divers | Dispositif de retenue | Peintures multiples en vrac + matériau gris en faible quantité non séparable - Rouge - | Zone de prélèvement 1 - Vol 1 (Voie de circulation) | |

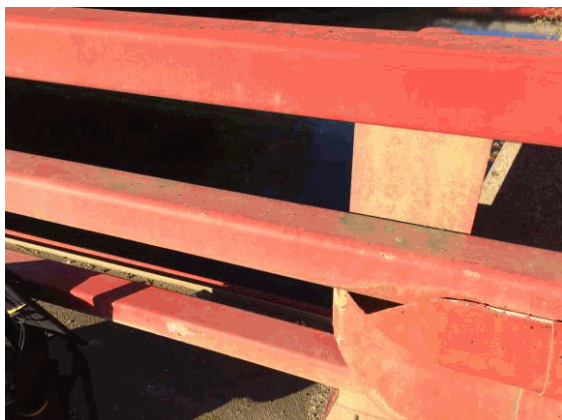
002CJ022641 n°3 - 2 (P3) - Zone de prélèvement 1 - Vol 1 (Voie de circulation)

| Ref action | Categorie | Composant | Materiau | Localisation | Observation |
|---|---|---|---|---|---|
| P3 | Voies et réseaux divers | Dispositif de retenue | Peintures multiples en vrac + matériau gris en faible quantité non séparable - Rouge - | Zone de prélèvement 1 - Vol 1 (Voie de circulation) | |

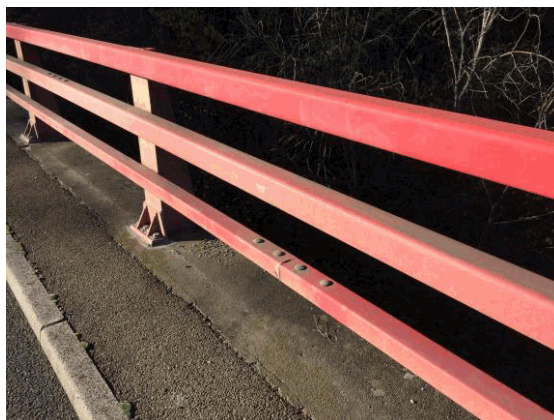
002CJ022641 n°4 - 2 (P4) - Zone de prélèvement 1 - Vol 1 (Voie de circulation)

| Ref action | Categorie | Composant | Materiau | Localisation | Observation |
|---|---|---|---|---|---|
| P4 | Voies et réseaux divers | Dispositif de retenue | Peinture en vrac + matériau gris en faible quantité non séparable - Rouge - | Zone de prélèvement 1 - Vol 1 (Voie de circulation) | |

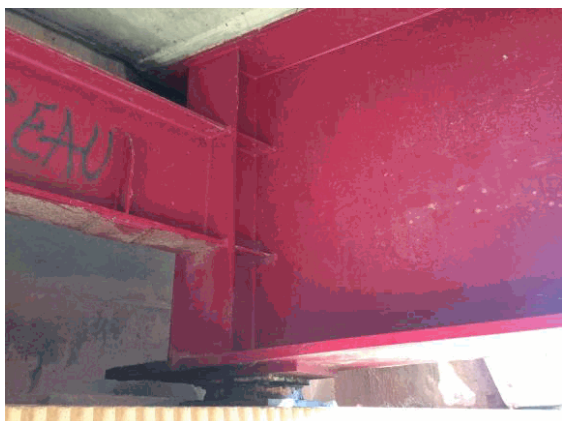
002CJ022641 n°6 - 2 (P6) - Zone de prélèvement 2 - Vol 2 (Poutres de retenues)

| Ref action | Categorie | Composant | Materiau | Localisation | Observation |
|---|---|---|---|---|---|
| P6 | Voies et réseaux divers | Poutre métallique | Peinture en vrac + matériau rouge non séparable - Rouge - | Zone de prélèvement 2 - Vol 2 (Poutres de retenues) | |

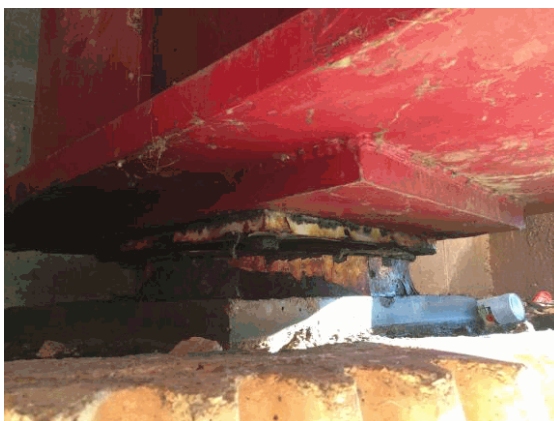
| Plan | Localisation | Composant | Partie composant | Réf action | Observation | Précision loc. | Ref photo | Ref Prél. | Descriptif | Résultat | Conclusion |
|---|---|---|---|---|---|---|---|---|---|---|---|
| Zone de prélèvement 3 | Vol 3 (Appareils d'appuis ) | Platine | Peinture | P10 | Réalisation d'un prélèvement | Blanc | 002CJ022641 n°10 - 2 | P10 | Peinture en vrac + matériau rouge non séparable | Négatif | Négatif sur analyse |

002CJ022641 n°10 - 2 (P10) - Zone de prélèvement 3 - Vol 3 (Appareils d'appuis)

| Ref action | Categorie | Composant | Materiau | Localisation | Observation |
|---|---|---|---|---|---|
| P10 | Voies et réseaux divers | Platine | Peinture en vrac + matériau rouge non séparable - Blanc - | Zone de prélèvement 3 - Vol 3 (Appareils d'appuis ) | |

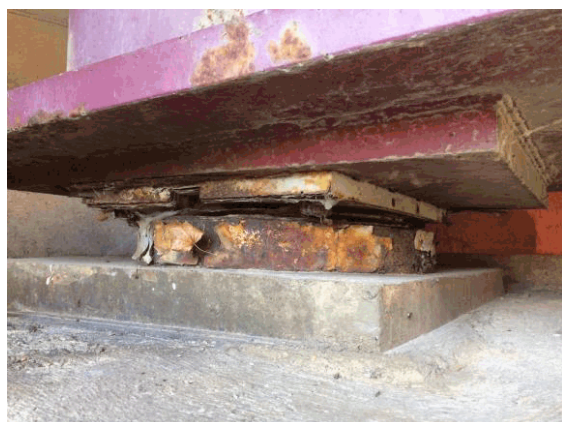
| Plan | Localisation | Composant | Partie composant | Réf action | Observation | Précision loc. | Ref photo | Ref Prél. | Descriptif | Résultat | Conclusion |
|---|---|---|---|---|---|---|---|---|---|---|---|
| Zone de prélèvement 3 | Vol 3 (Appareils d'appuis ) | Platine | Peinture | P11 | Réalisation d'un prélèvement | Blanc | 002CJ022641 n°11 - 2 | P11 | Peinture en vrac + matériau rouge non séparable | Négatif | Négatif sur analyse |

002CJ022641 n°11 - 2 (P11) - Zone de prélèvement 3 -  
Vol 3 (Appareils d'appuis )

| Ref action | Categorie | Composant | Materiau | Localisation | Observation |
|---|---|---|---|---|---|
| P11 | Voies et réseaux divers | Platine | Peinture en vrac + matériau rouge non séparable - Blanc - | Zone de prélèvement 3 - Vol 3 (Appareils d'appuis ) | |

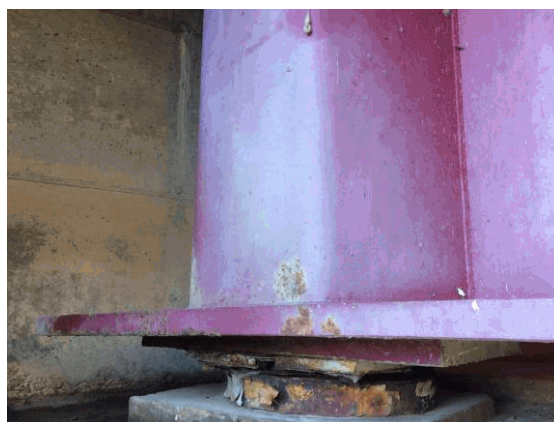
002CJ022641 n°7 - 2 (P7) - Zone de prélèvement 2 -  
Vol 2 (Poutres de retenues)

| Ref action | Categorie | Composant | Materiau | Localisation | Observation |
|---|---|---|---|---|---|
| P7 | Voies et réseaux divers | Poutre métallique | Peinture en vrac + matériau gris non séparable - Rouge - | Zone de prélèvement 2 - Vol 2 (Poutres de retenues) | |

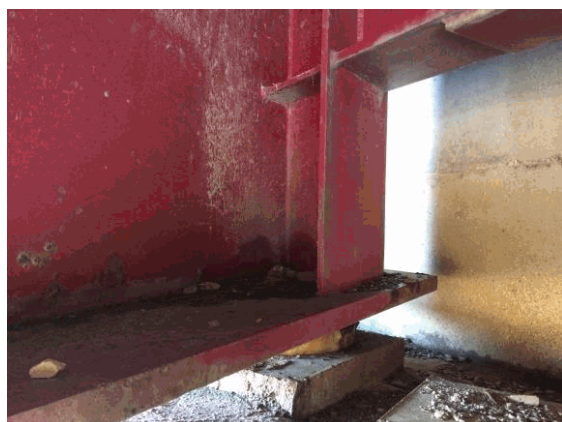
002CJ022641 n°5 - 2 (P5) - Zone de prélèvement 2 - Vol  
2 (Poutres de retenues)

| Ref action | Categorie | Composant | Materiau | Localisation | Observation |
|---|---|---|---|---|---|
| P5 | Voies et réseaux divers | Poutre métallique | Peinture en vrac + matériau rouge non séparable - Rouge - | Zone de prélèvement 2 - Vol 2 (Poutres de retenues) | |

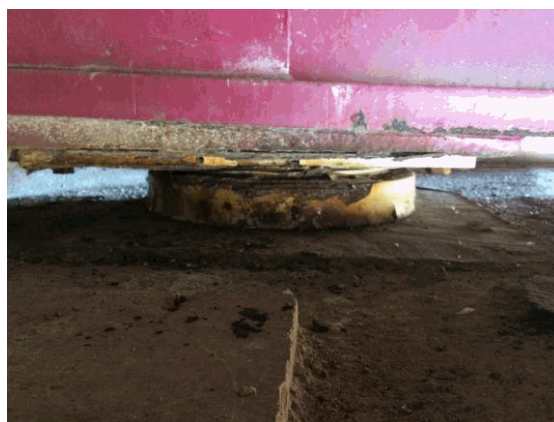
| Plan | Localisation | Composant | Partie composant | Réf action | Observation | Précision loc. | Ref photo | Ref Prél. | Descriptif | Résultat | Conclusion |
|---|---|---|---|---|---|---|---|---|---|---|---|
| Zone de<br>prélèvem<br>ent 3 | Vol 3<br>(Appareils<br>d'appuis ) | Platine | Peinture | P12 | Réalisation<br>d'un<br>prélèvement | Blanc | 002CJ<br>02264<br>1 n°12<br>- 2 | P12 | Peinture en<br>vrac +<br>matériau<br>rouge non<br>séparable | Négatif | Négatif<br>sur<br>analyse |

002CJ022641 n°12 - 2 (P12) - Zone de prélèvement 3 -  
Vol 3 (Appareils d'appuis )

| Ref action | Categorie | Composant | Materiau | Localisation | Observation |
|---|---|---|---|---|---|
| P12 | Voies et réseaux divers | Platine | Peinture en vrac + matériau rouge non séparable - Blanc - | Zone de prélèvement 3 - Vol 3 (Appareils d'appuis ) | |

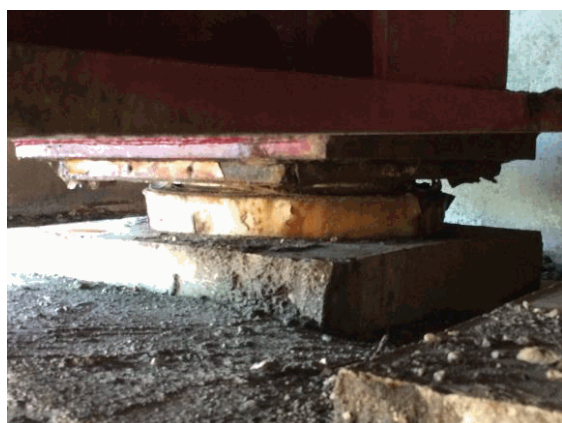
| Plan | Localisation | Composant | Partie composant | Réf action | Observation | Précision loc. | Ref photo | Ref Prél. | Descriptif | Résultat | Conclusion |
|---|---|---|---|---|---|---|---|---|---|---|---|
| Zone de prélèvement 3 | Vol 3 (Appareils d'appuis ) | Platine | Peinture | P9 | Réalisation d'un prélèvement | Blanc | 002CJ022641 n°9 - 2 | P9 | Peinture en vrac + matériau rouge non séparable | Négatif | Négatif sur analyse |

002CJ022641 n°9 - 2 (P9) - Zone de prélèvement 3 - Vol  
3 (Appareils d'appuis )

| Ref action | Categorie | Composant | Materiau | Localisation | Observation |
|---|---|---|---|---|---|
| P9 | Voies et réseaux divers | Platine | Peinture en vrac + matériau rouge non séparable - Blanc - | Zone de prélèvement 3 - Vol 3 (Appareils d'appuis ) | |

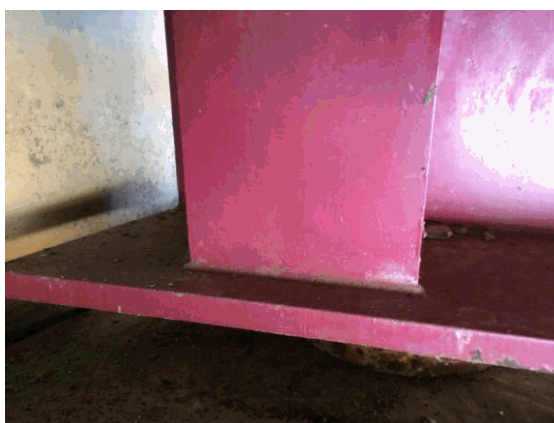
002CJ022641 n°8 - 2 (P8) - Zone de prélèvement 2 -  
Vol 2 (Poutres de retenues)

| Ref action | Categorie | Composant | Materiau | Localisation | Observation |
|---|---|---|---|---|---|
| P8 | Voies et réseaux divers | Poutre métallique | Peinture en vrac + matériau gris non séparable - Rouge - | Zone de prélèvement 2 - Vol 2 (Poutres de retenues) | |
