# RAPPORT DE MISSION DE REPERAGE DES MATERIAUX ET PRODUITS CONTENANT DE L'AMIANTE AVANT REALISATION DE TRAVAUX

| <br><br><br><br> | Adresse : | 133 boulevard de Strasbourg<br>76600 Le Havre | | |
| Type de bien : | Palais de justice du Havre | | | |

**LIGNES DE VIE PALAIS DE JUSTICE  
(76600 LE HAVRE)**

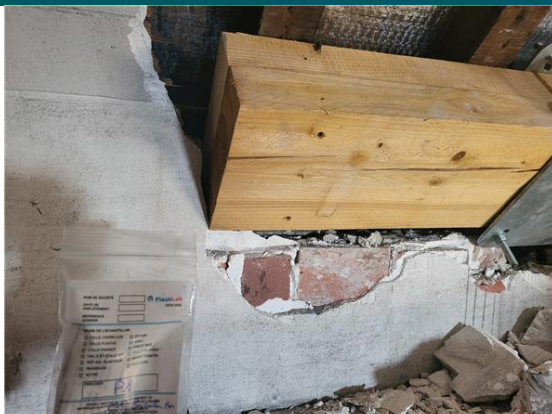
**PRELEVEMENT : P001  
OUVRAGE**

| Pièce ou local | Localisation | Matériau ou produit | PRESENCE OU ABSENCE D'AMIANTE : |
|---|---|---|---|
| Combles - Combles | Plafond - Toutes zones Bacula | Enduit à base de plâtre | |

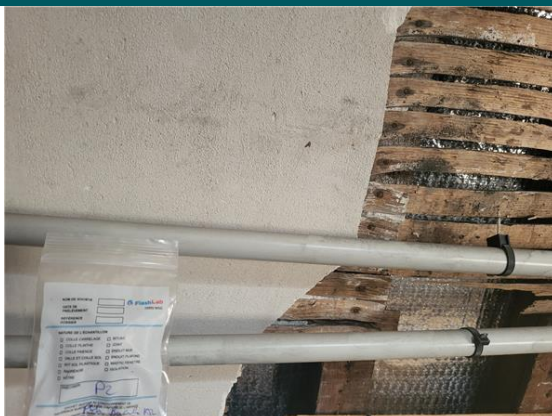
**PRELEVEMENT : P002  
OUVRAGE**

| Pièce ou local | Localisation | Matériau ou produit | PRESENCE OU ABSENCE D'AMIANTE : |
|---|---|---|---|
| Combles - Combles | Plafond - Toutes zones Bacula | Enduit à base de plâtre | |

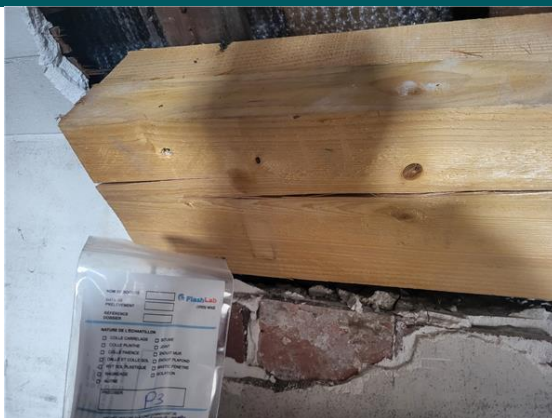
**PRELEVEMENT : P003**  
**OUVRAGE**

| Pièce ou local | Localisation | Matériau ou produit | PRESENCE OU ABSENCE D'AMIANTE : |
|---|---|---|---|
| Combles - Combles | Murs et cloisons - Toutes zones | Joint de brique | |

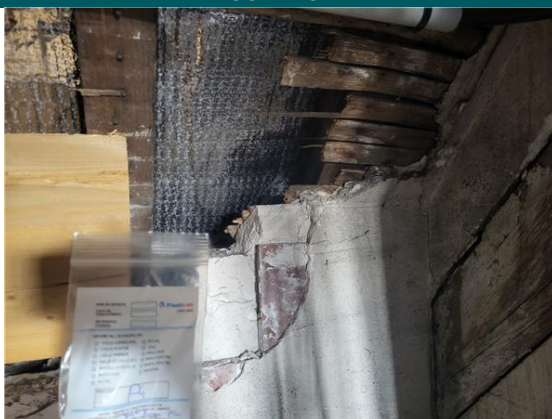
**PRELEVEMENT : P004**  
**OUVRAGE**

| Pièce ou local | Localisation | Matériau ou produit | PRESENCE OU ABSENCE D'AMIANTE : |
|---|---|---|---|
| Combles - Combles | Murs et cloisons - Toutes zones | Joint de brique | |

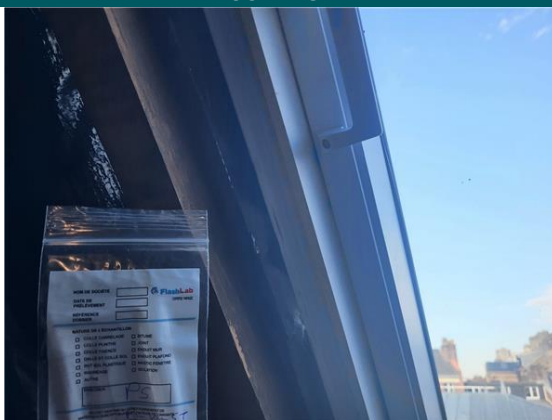
**PRELEVEMENT : P005**  
**OUVRAGE**

| Pièce ou local | Localisation | Matériau ou produit | PRESENCE OU ABSENCE D'AMIANTE : |
|---|---|---|---|
| Combles - Combles | Sous toiture - Toutes zones | Isolant fibreux | |

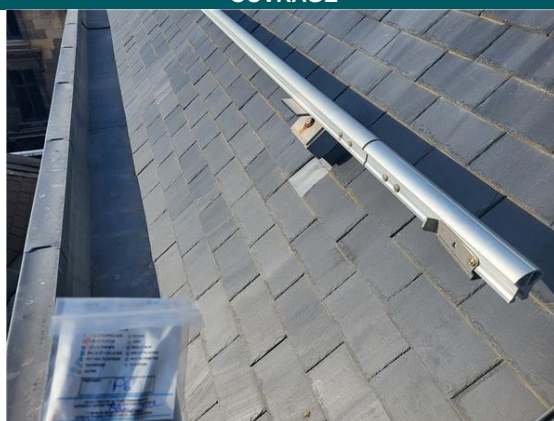
**PRELEVEMENT : P006**  
**OUVRAGE**

| Pièce ou local | Localisation | Matériau ou produit | PRESENCE OU ABSENCE D'AMIANTE : |
|---|---|---|---|
| Toiture - Toiture | Toiture - Toutes zones | Ardoises | |

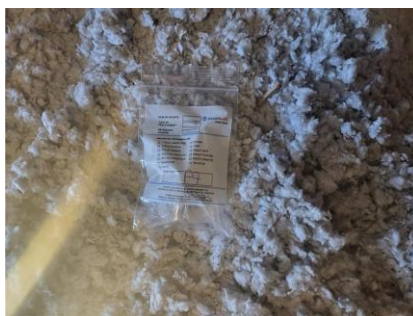
**PRELEVEMENT : P007**  
**OUVRAGE**

| Pièce ou local | Localisation | Matériau ou produit | PRESENCE OU ABSENCE D'AMIANTE : |
|---|---|---|---|
| Combles - Combles | Plancher bas - Toutes zones | Flocage | |

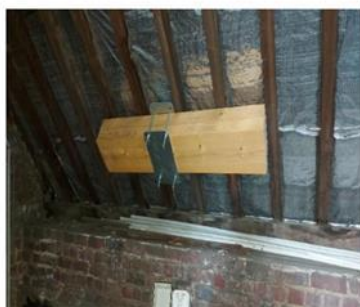
Les fixations en bois ne sont pas maintenues mécaniquement aucun visserie apparente.

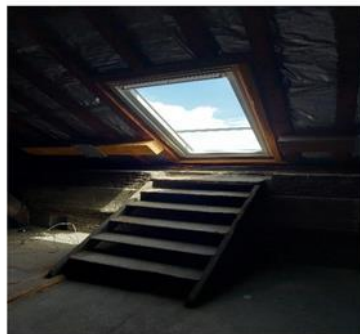
La barre de la ligne de vie passe au travers de la fenêtre de toit ce qui rend impossible son ouverture et son accès.

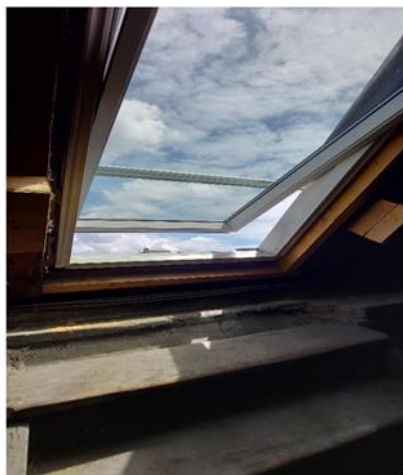
L'ouverture de la fenêtre de toit est réduite voir inaccessible pour se rendre en toiture.

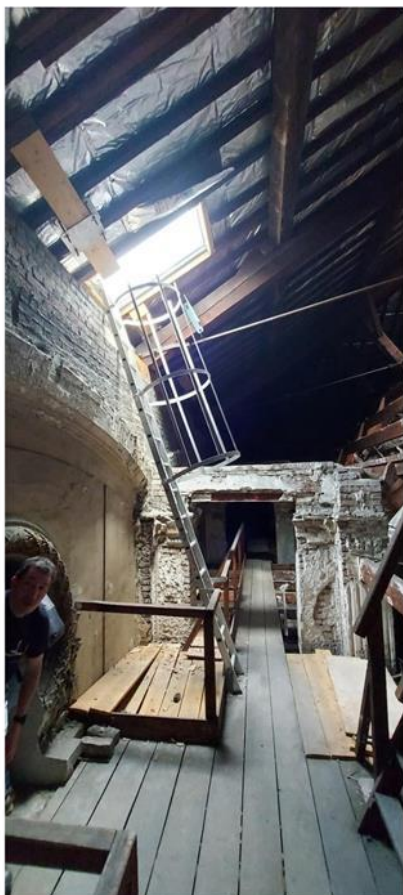
L'échelle à crinoline est posée sur un plancher en bois devant un vide sans sécurité apparente, aucune lisse sur les gardes-corps au pourtour.

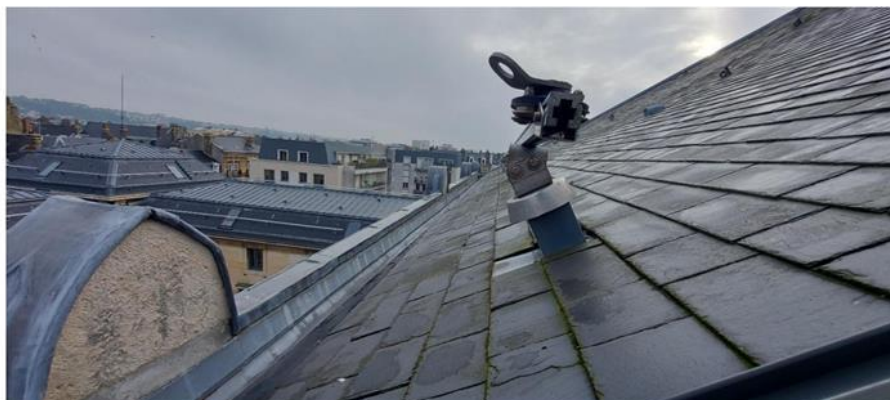
Ce crochet tient juste en sous face de la charpente par une vulgaire chute de bois non approprié au maintien d'une personne en activité sur cette toiture.

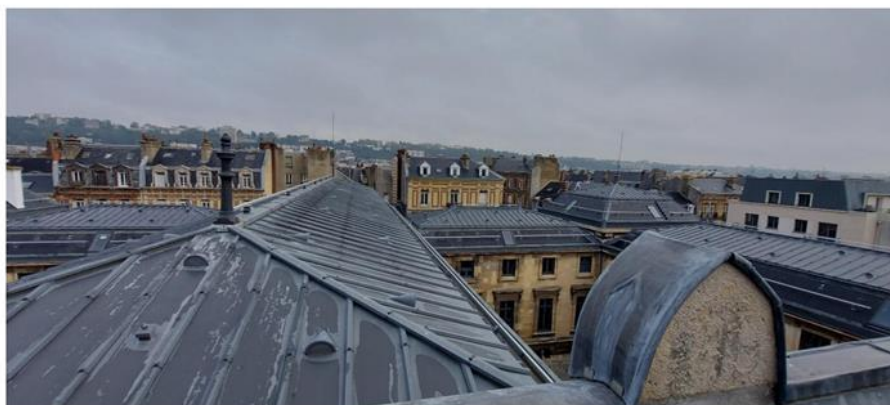
L'entretien de ce type de toiture est annuel et donc la maintenance avec les lignes de vie actuelle est dangereuse et compromet le risque pour la vie des personnes.

On peut donc conclure que les toitures ne peuvent pas être entretenues dans de bonnes conditions et en sécurité.

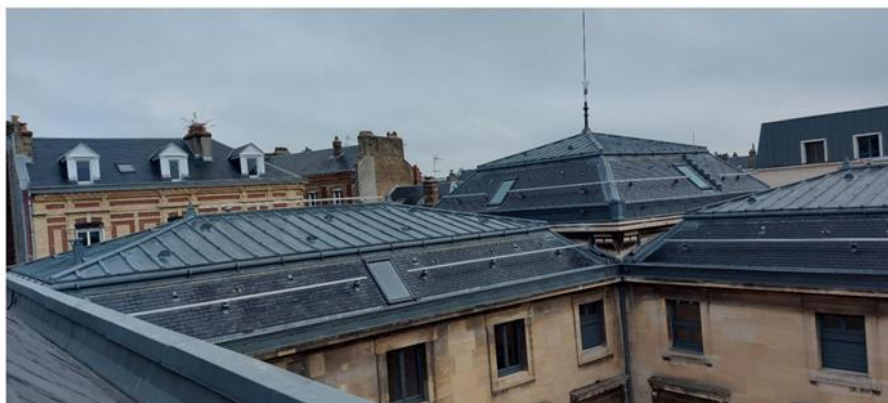
Nous apercevons sur cette photo les lignes de vie installées.

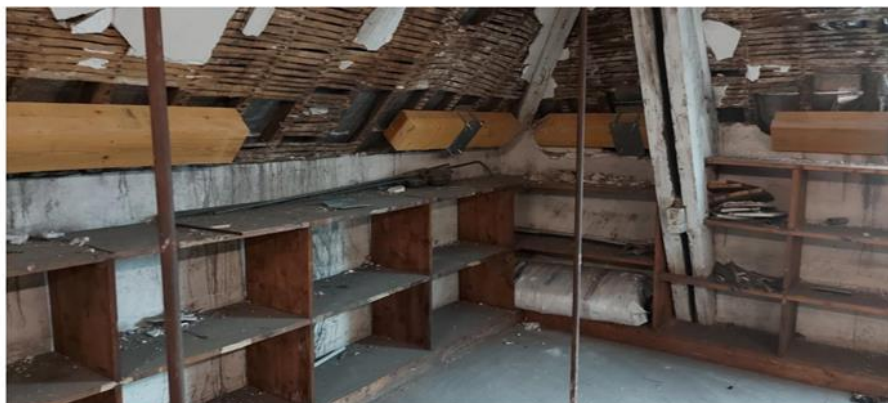
Cette image nous montre tous les renforts partiels et non un renfort de charpente complet comme il se doit sur tout le linéaire de la couverture.

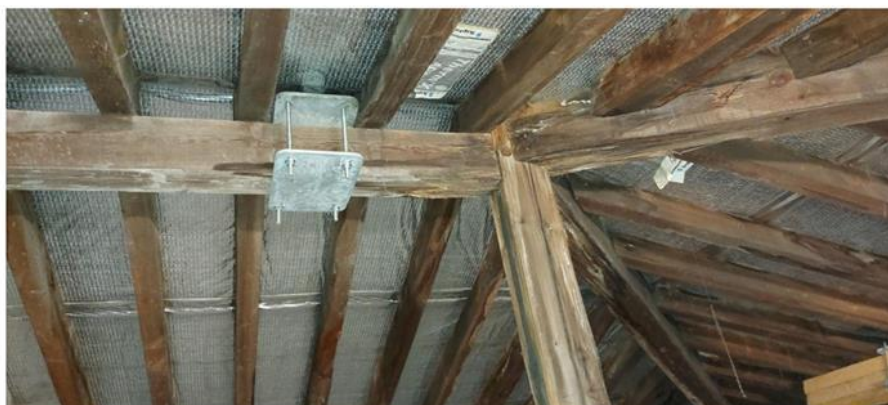
Ce détail nous montre que la panne sablière prend l'humidité sur la fin de sa section et que le renfort d'un crochet en toiture est fixé dessus.

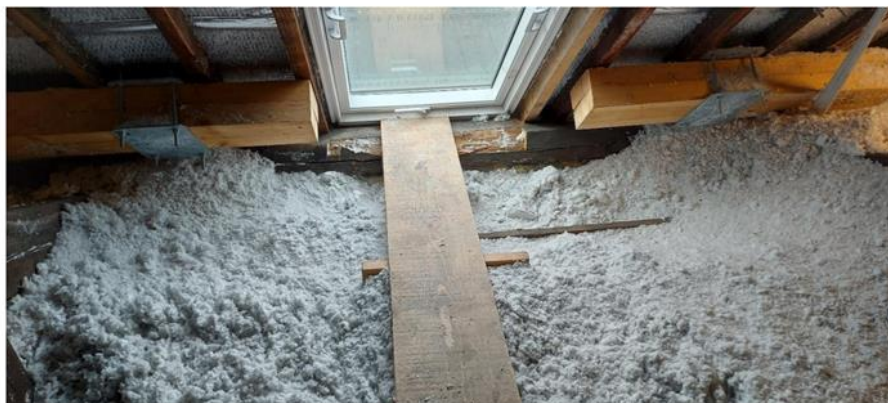
La photo ci-dessus nous décrit comment accéder en toiture sans sécurité.

Pour cela il faudrait faire un platelage sur la largeur de la fenêtre de toit et y adjoindre des garde-corps de part et d'autre de celui-ci.
