# Rapport de mission de repérage des matériaux et produits contenant de l'amiante avant réalisation de travaux

8 rue de l'Université  
iLONI - BP 53  
97660 DEMBENI

**Référence du dossier :**  
2105REUY6000006/CUFR MAYOTTE/  
Accèsibilité

**N° de Rapport :** REUY6/21/449

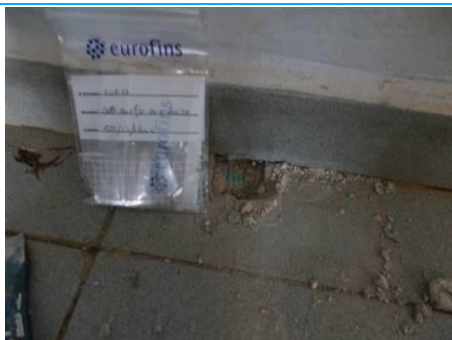
Matériaux : ZPSO-001  
Prélèvement : P001  
Description : Colle sous carrelage sol gris 30x30  
Localisation : Rez de jardin - Cafétéria  
Résultat : Absence d'amiante  
Quantité :

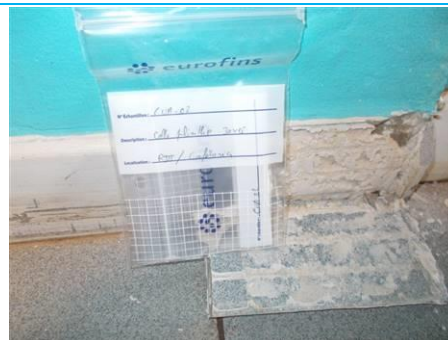
Matériaux : ZPSO-002  
Prélèvement : P002  
Description : Colle sous plinthes 30x15  
Localisation : Rez de jardin - Cafétéria  
Résultat : Absence d'amiante  
Quantité :

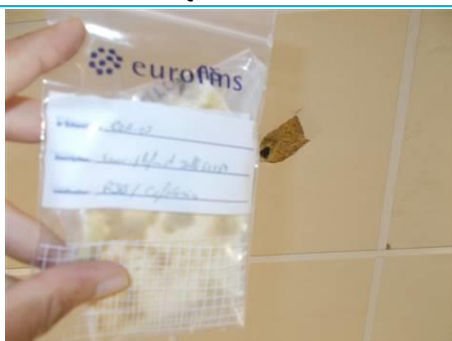
Matériaux : ZPSO-003  
Prélèvement : P003  
Description : Faux plafond dalle 60x60  
Localisation : Rez de jardin - Cafétéria  
Résultat : Absence d'amiante  
Quantité :

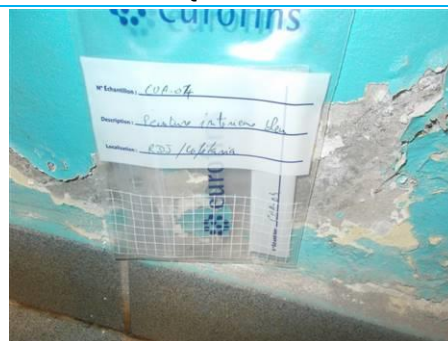
Matériaux : ZPSO-004  
Prélèvement : P004  
Description : Enduit et peinture mur intérieur bleu foncé  
Localisation : Rez de jardin - Cafétéria  
Résultat : Absence d'amiante  
Quantité :

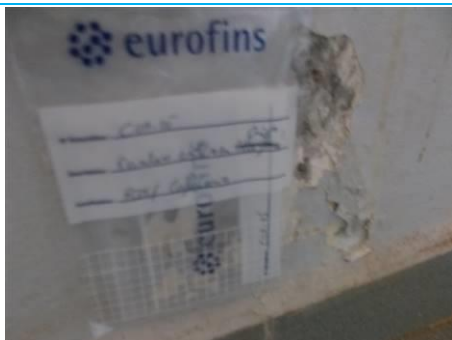
Matériaux : ZPSO-005  
Prélèvement : P005  
Description : Enduit et peinture mur intérieur gris  
Localisation : Rez de jardin - Cafétéria  
Résultat : Absence d'amiante  
Quantité :

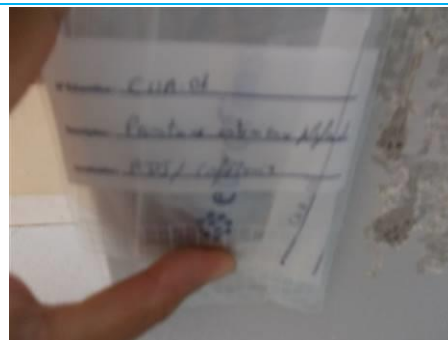
Matériaux : ZPSO-006  
Prélèvement : P006  
Description : Enduit et peinture plafond intérieur  
Localisation : Rez de jardin - Cafétéria  
Résultat : Absence d'amiante  
Quantité :

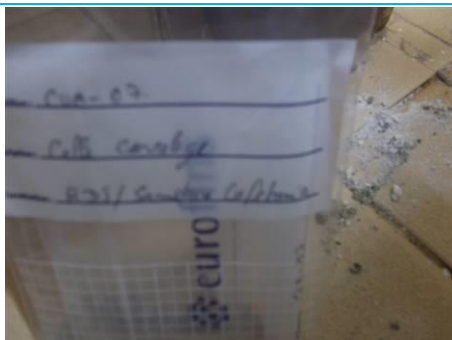
Matériaux : ZPSO-007  
Prélèvement : P007  
Description : Colle sous carrelage sol et ragréage  
Localisation : Rez de jardin - Sanitaire cafétéria  
Résultat : Absence d'amiante  
Quantité :

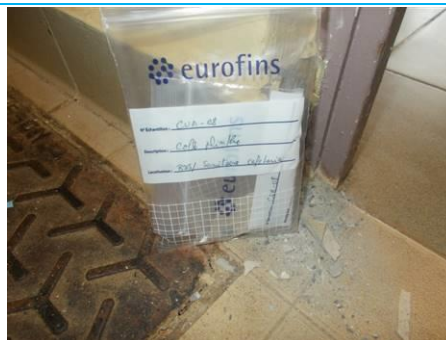
Matériaux : ZPSO-008  
Prélèvement : P008  
Description : Colle sous plinthes  
Localisation : Rez de jardin - Sanitaire cafétéria  
Résultat : Absence d'amiante  
Quantité :

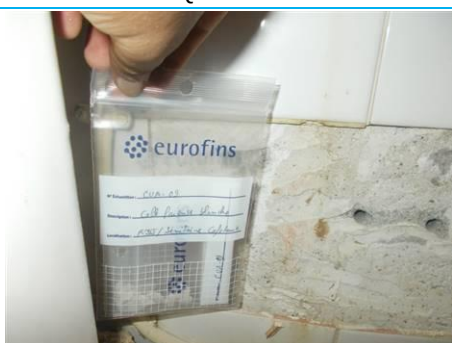
Matériaux : ZPSO-009  
Prélèvement : P009  
Description : Colle faïence blanche  
Localisation : Rez de jardin - Sanitaire cafétéria  
Résultat : Absence d'amiante  
Quantité :

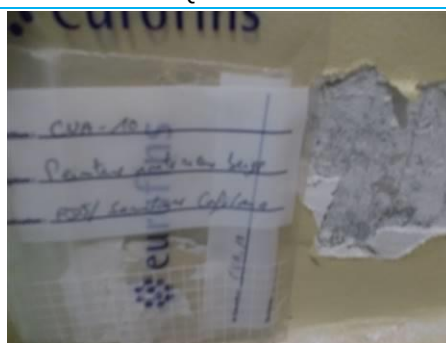
Matériaux : ZPSO-010  
Prélèvement : P010  
Description : Enduit et peinture mur intérieur beige  
Localisation : Rez de jardin - Sanitaire cafétéria  
Résultat : Absence d'amiante  
Quantité :

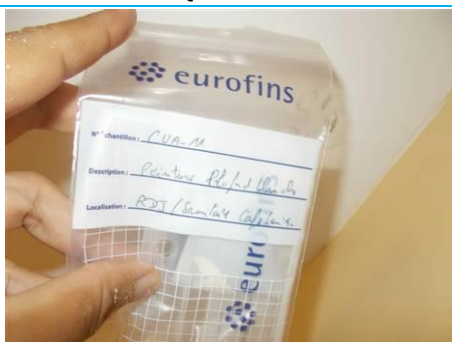
Matériaux : ZPSO-011  
Prélèvement : P011  
Description : Enduit et peinture plafond blanc  
Localisation : Rez de jardin - Sanitaire cafétéria  
Résultat : Absence d'amiante  
Quantité :

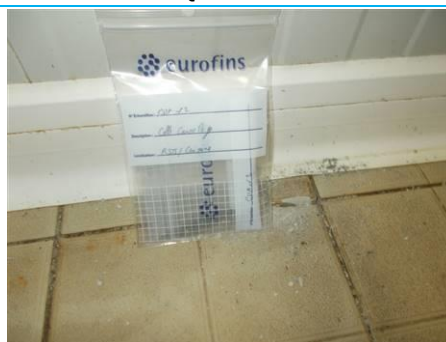
Matériaux : ZPSO-012  
Prélèvement : P012  
Description : Colle sous carrelage sol et ragréage  
Localisation : Rez de jardin - Cuisine  
Résultat : Absence d'amiante  
Quantité :

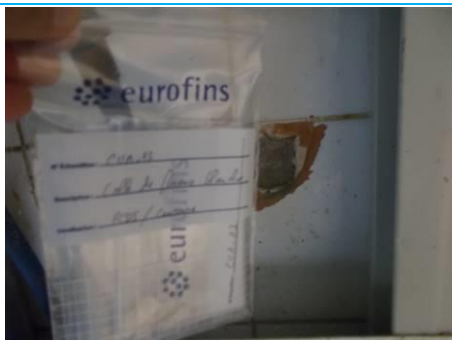
Matériaux : ZPSO-013  
Prélèvement : P013  
Description : Colle sous carrelage mur blanche  
Localisation : Rez de jardin - Cuisine  
Résultat : Absence d'amiante  
Quantité :

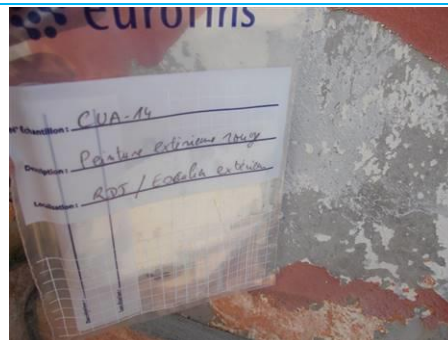
Matériaux : ZPSO-014  
Prélèvement : P014  
Description : Enduit et peinture mur extérieur rouge  
Localisation : Rez de jardin - Escalier extérieur  
Résultat : Absence d'amiante  
Quantité :

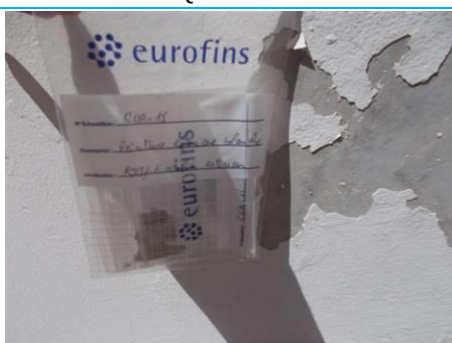
Matériaux : ZPSO-015  
Prélèvement : P015  
Description : Enduit et peinture mur extérieur blanc  
Localisation : Rez de jardin - Escalier extérieur  
Résultat : Absence d'amiante  
Quantité :

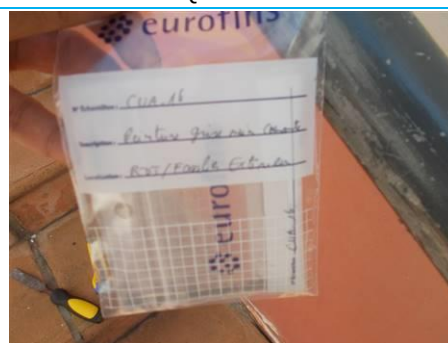
Matériaux : ZPSO-016  
Prélèvement : P016  
Description : Peinture grise sur main courante  
Localisation : Rez de jardin - Escalier extérieur  
Résultat : Absence d'amiante  
Quantité :

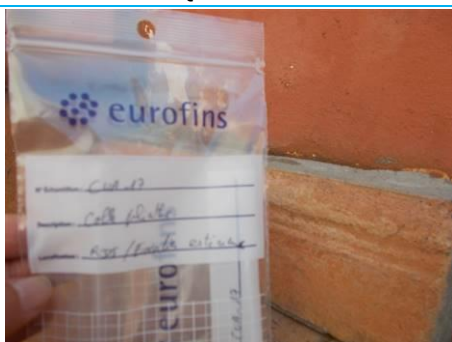
Matériaux : ZPSO-017  
Prélèvement : P019  
Description : Colle sous plinthes  
Localisation : Rez de jardin - Escalier extérieur  
Résultat : Absence d'amiante  
Quantité :

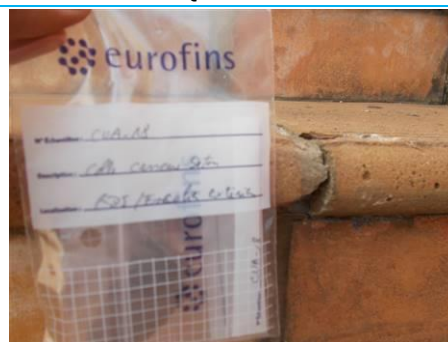
Matériaux : ZPSO-018  
Prélèvement : P017  
Description : Colle carrelage béton  
Localisation : Rez de jardin - Escalier extérieur  
Résultat : Absence d'amiante  
Quantité :

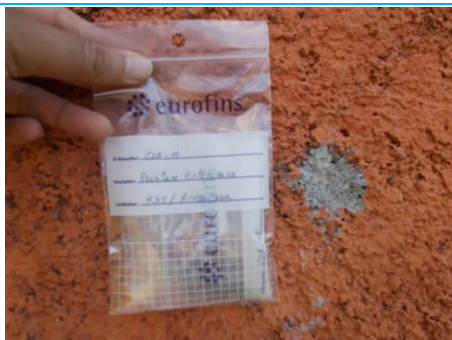
Matériaux : ZPSO-019  
Prélèvement : P018  
Description : Enduit et peinture mur extérieur  
Localisation : Rez de jardin - Ascenseur  
Résultat : Absence d'amiante  
Quantité :

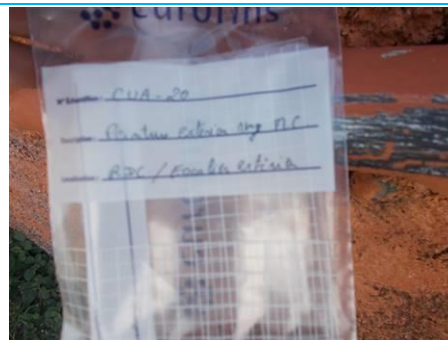
Matériaux : ZPSO-020  
Prélèvement : P020  
Description : Peinture extérieur sur main courante  
Localisation : Rez de jardin - Escalier extérieur  
Résultat : Absence d'amiante  
Quantité :

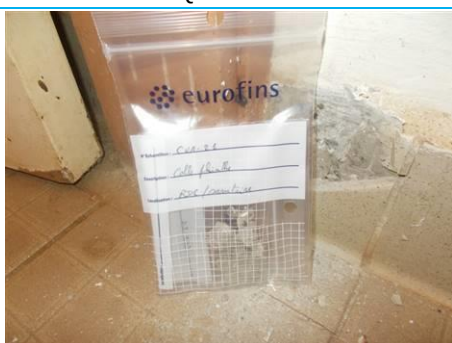
Matériaux : ZPSO-021  
Prélèvement : P021  
Description : Colle sous plinthes  
Localisation : Rez de chaussée - Sanitaire  
Résultat : Absence d'amiante  
Quantité :

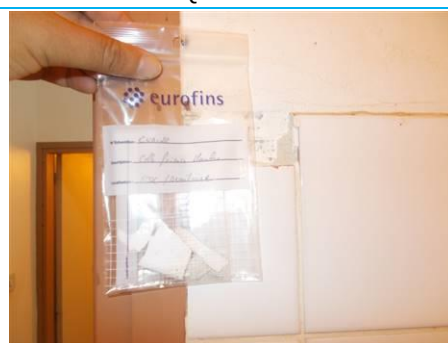
Matériaux : ZPSO-022  
Prélèvement : P022  
Description : Colle sous carrelage mur blanc  
Localisation : Rez de chaussée - Sanitaire  
Résultat : Absence d'amiante  
Quantité :

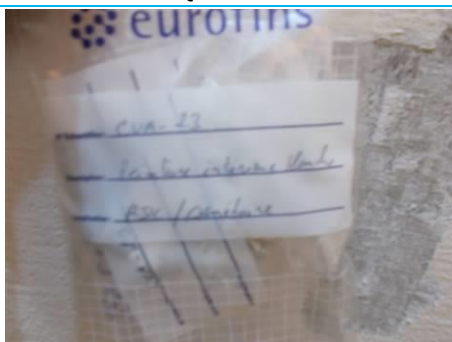
Matériaux : ZPSO-023  
Prélèvement : P023  
Description : Enduit et peinture mur intérieur blanc  
Localisation : Rez de chaussée - Sanitaire  
Résultat : Absence d'amiante  
Quantité :

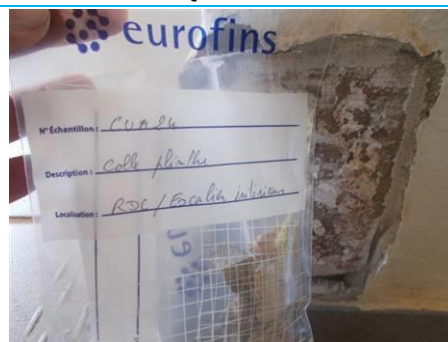
Matériaux : ZPSO-024  
Prélèvement : P024  
Description : Colle sous plinthes  
Localisation : Rez de chaussée - escalier intérieur  
Résultat : Absence d'amiante  
Quantité :

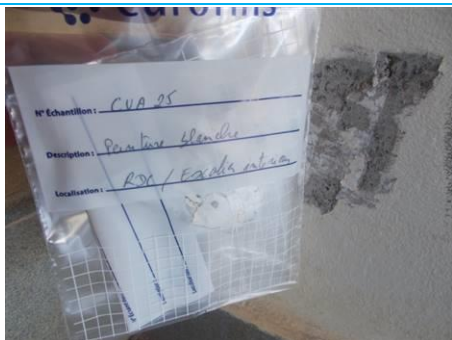
Matériaux : ZPSO-025  
Prélèvement : P025  
Description : Enduit et peinture mur intérieur blanc  
Localisation : Rez de chaussée - escalier intérieur  
Résultat : Absence d'amiante  
Quantité :

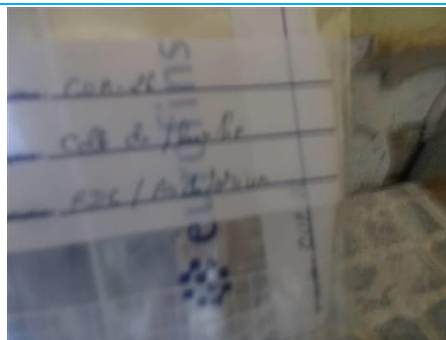
Matériaux : ZPSO-026  
Prélèvement : P026  
Description : Colle sous plinthes  
Localisation : Rez de chaussée - Auditorium  
Résultat : Absence d'amiante  
Quantité :

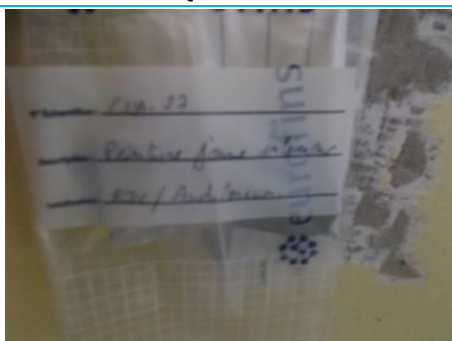
Matériaux : ZPSO-027  
Prélèvement : P027  
Description : Enduit et peinture mur intérieur jaune  
Localisation : Rez de chaussée - Auditorium  
Résultat : Absence d'amiante  
Quantité :

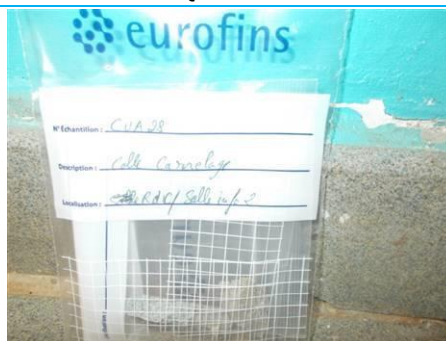
Matériaux : ZPSO-028  
Prélèvement : P028  
Description : Colle sous carrelage  
Localisation : Rez de chaussée - Salle info 2  
Résultat : Absence d'amiante  
Quantité :

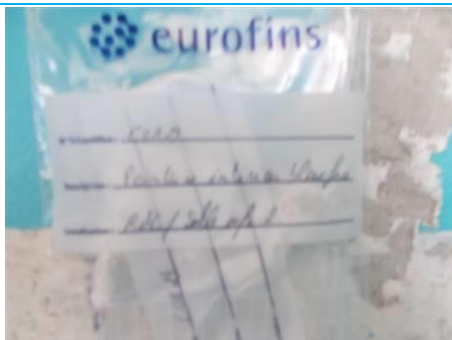
Matériaux : ZPSO-029  
Prélèvement : P029  
Description : Enduit et peinture mur intérieur bleu foncé  
Localisation : Rez de chaussée - Salle info 2  
Résultat : Absence d'amiante  
Quantité :

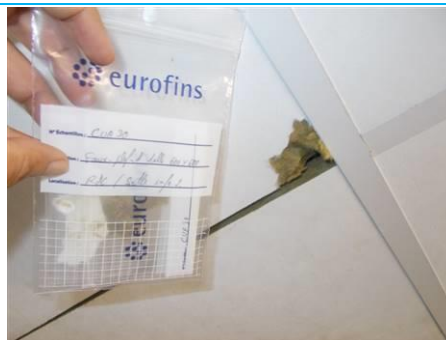
Matériaux : ZPSO-030  
Prélèvement : P030  
Description : Faux plafond dalle 60x60  
Localisation : Rez de chaussée - Salle info 2  
Résultat : Absence d'amiante  
Quantité :

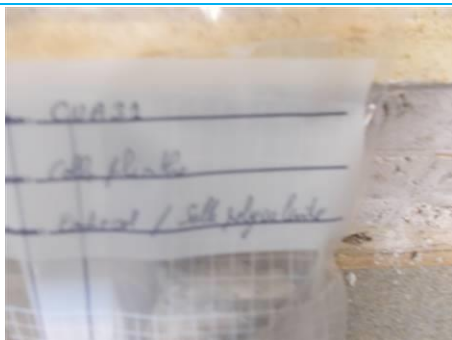
Matériaux : ZPSO-031  
Prélèvement : P031  
Description : Colle sous plinthes  
Localisation : Entresol - Salle polyvalente  
Résultat : Absence d'amiante  
Quantité :

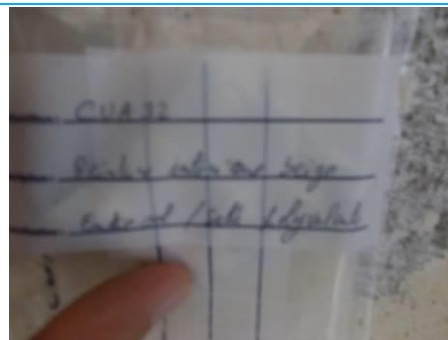
Matériaux : ZPSO-032  
Prélèvement : P032  
Description : Enduit et peinture mur intérieur beige  
Localisation : Entresol - Salle polyvalente  
Résultat : Absence d'amiante  
Quantité :

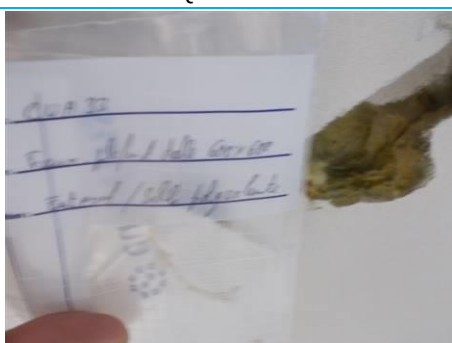
Matériaux : ZPSO-033  
Prélèvement : P033  
Description : Faux pladaf dalle 60x60  
Localisation : Entresol - Salle polyvalente  
Résultat : Absence d'amiante  
Quantité :

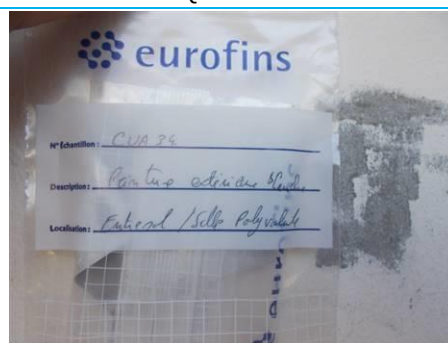
Matériaux : ZPSO-034  
Prélèvement : P034  
Description : Enduit et peinture mur extérieur blanc  
Localisation : Entresol - Salle polyvalente  
Résultat : Absence d'amiante  
Quantité :

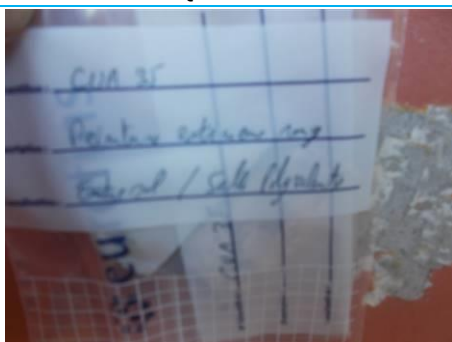
Matériaux : ZPSO-035  
Prélèvement : P035  
Description : Enduit et peinture mur extérieur rouge  
Localisation : Entresol - Salle polyvalente  
Résultat : Absence d'amiante  
Quantité :

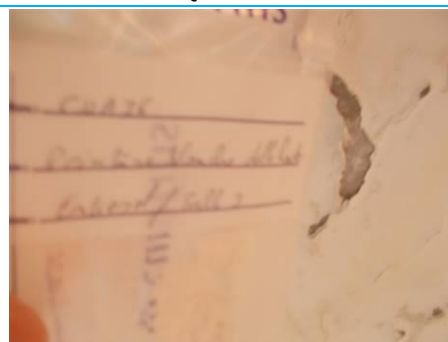
Matériaux : ZPSO-036  
Prélèvement : P036  
Description : Enduit et peinture blanche dalle haute  
Localisation : Entresol - Salle 3  
Résultat : Absence d'amiante  
Quantité :

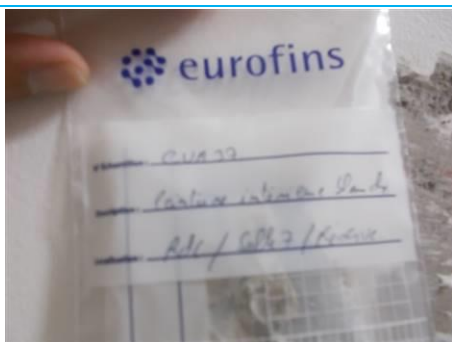
Matériaux : ZPSO-037  
Prélèvement : P037  
Description : Enduit et peinture mur intérieur blanc  
Localisation : Rez de chaussée - Salle 7 /Réserve  
Résultat : Absence d'amiante  
Quantité :

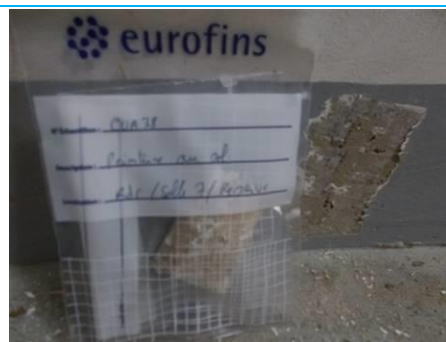
Matériaux : ZPSO-038  
Prélèvement : P038  
Description : Peinture au sol  
Localisation : Rez de chaussée - Salle 7 /Réserve  
Résultat : Absence d'amiante  
Quantité :

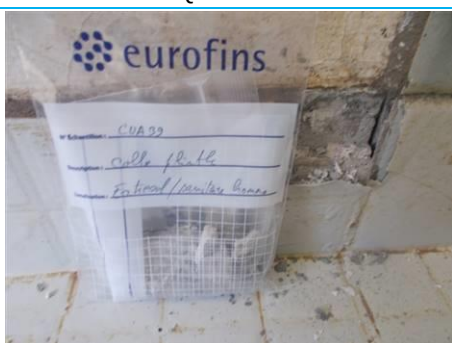
Matériaux : ZPSO-039  
Prélèvement : P039  
Description : Colle sous plinthes  
Localisation : Entresol - Sanitaire homme  
Résultat : Absence d'amiante  
Quantité :

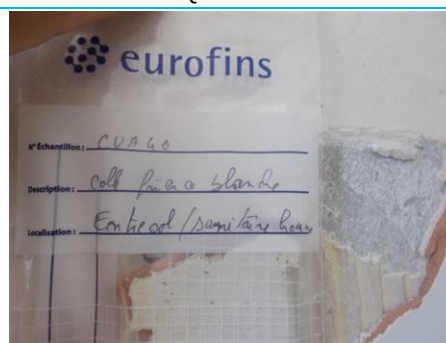
Matériaux : ZPSO-040  
Prélèvement : P040  
Description : Colle sous carrelage mur blanc  
Localisation : Entresol - Sanitaire homme  
Résultat : Absence d'amiante  
Quantité :

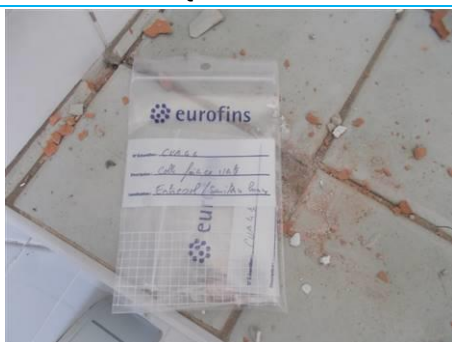
Matériaux : ZPSO-041  
Prélèvement : P041  
Description : Colle sous carrelage mur vert  
Localisation : Entresol - Sanitaire homme  
Résultat : Absence d'amiante  
Quantité :

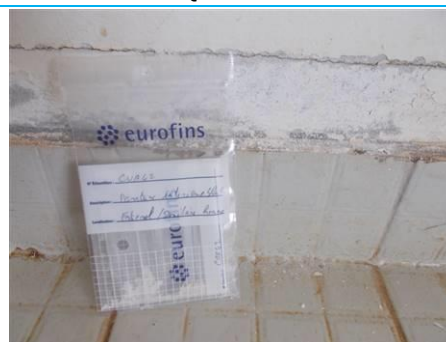
Matériaux : ZPSO-042  
Prélèvement : P042  
Description : Enduit et peinture mur intérieur blanc  
Localisation : Entresol - Sanitaire homme  
Résultat : Absence d'amiante  
Quantité :

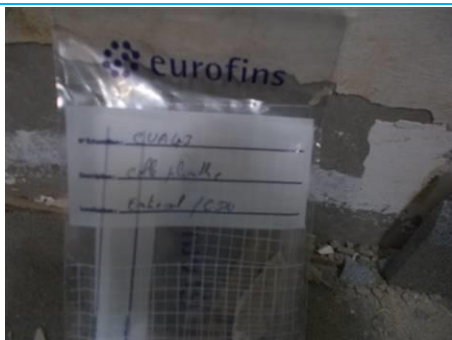
Matériaux : ZPSO-043  
Prélèvement : P043  
Description : Colle sous plinthes  
Localisation : Entresol - CDU  
Résultat : Absence d'amiante  
Quantité :

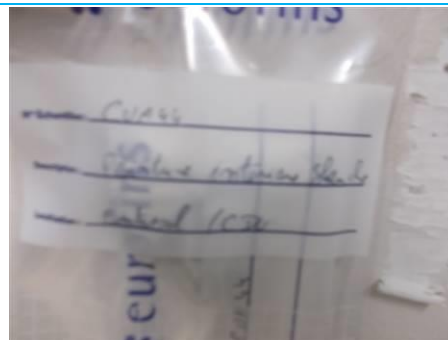
Matériaux : ZPSO-044  
Prélèvement : P044  
Description : Enduit et peinture mur intérieur blanc  
Localisation : Entresol - CDU  
Résultat : Absence d'amiante  
Quantité :

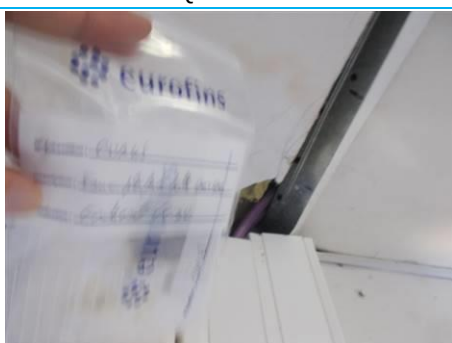
Matériaux : ZPSO-045  
Prélèvement : P045  
Description : Faux plafond dalle 60x60  
Localisation : Entresol - CDU  
Résultat : Absence d'amiante  
Quantité :

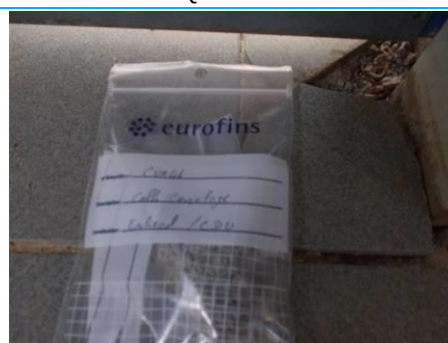
Matériaux : ZPSO-046  
Prélèvement : P046  
Description : Colle sous carrelage sol et ragréage  
Localisation : Entresol - CDU  
Résultat : Absence d'amiante  
Quantité :

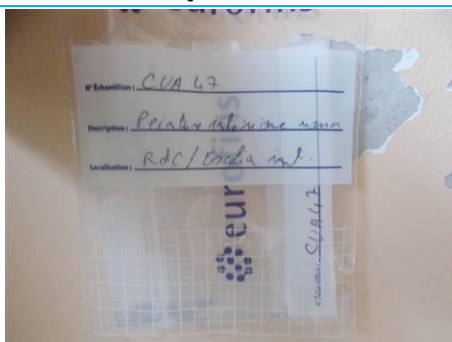
Matériaux : ZPSO-047  
Prélèvement : P047  
Description : Enduit et peinture mur intérieur marron  
Localisation : Rez de chaussée - escalier intérieur  
Résultat : Absence d'amiante  
Quantité :

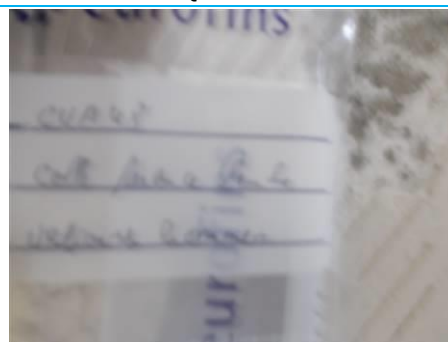
Matériaux : ZPSO-048  
Prélèvement : P048  
Description : Colle faïence blanche  
Localisation : Vestiaire homme  
Résultat : Absence d'amiante  
Quantité :

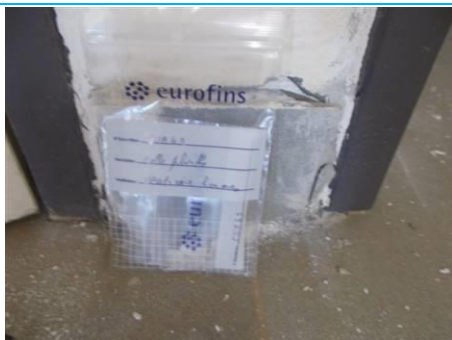
Matériaux : ZPSO-049  
 Prélèvement : P049  
 Description : Colle sous plinthes  
 Localisation : Vestiaire homme  
 Résultat : Absence d'amiante  
 Quantité :

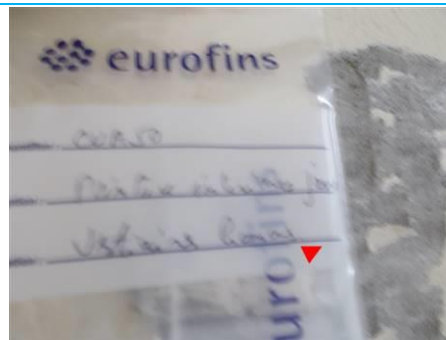
Matériaux : ZPSO-050  
 Prélèvement : P050  
 Description : Enduit et peinture mur intérieur jaune  
 Localisation : Vestiaire homme  
 Résultat : Absence d'amiante  
 Quantité :

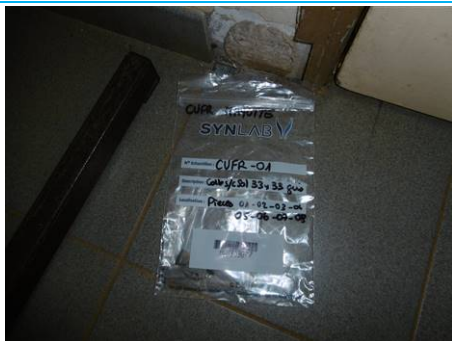
Matériaux : ZPSO-001

Résultat : Absence d'amiante

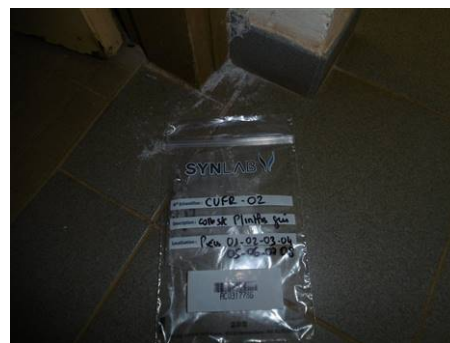
Matériaux : ZPSO-002

Résultat : Absence d'amiante

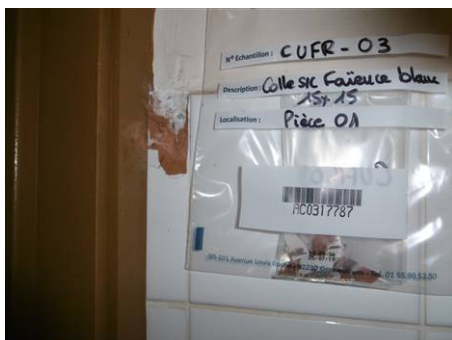
Matériaux : ZPSO-003

Résultat : Absence d'amiante

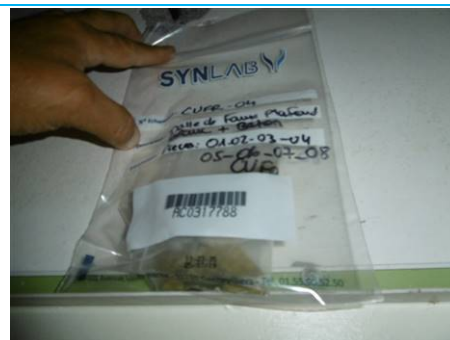
Matériaux : ZPSO-004

Résultat : Absence d'amiante

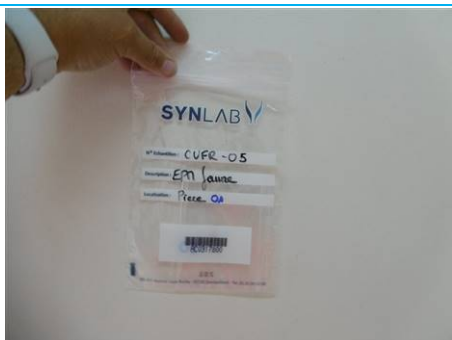
Matériaux : ZPSO-005

Résultat : Absence d'amiante

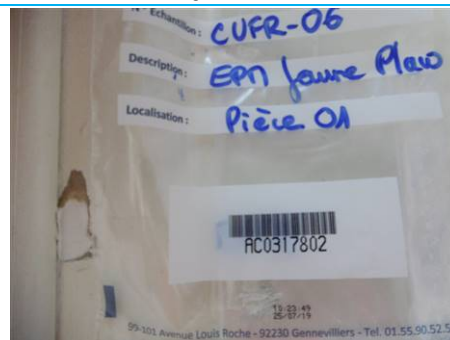
Matériaux : ZPSO-006

Résultat : Absence d'amiante

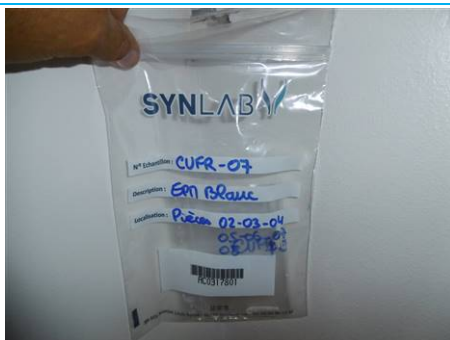
Matériaux : ZPSO-007

Résultat : Absence d'amiante

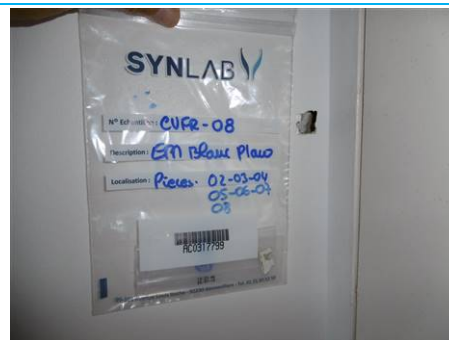
Matériaux : ZPSO-008

Résultat : Absence d'amiante

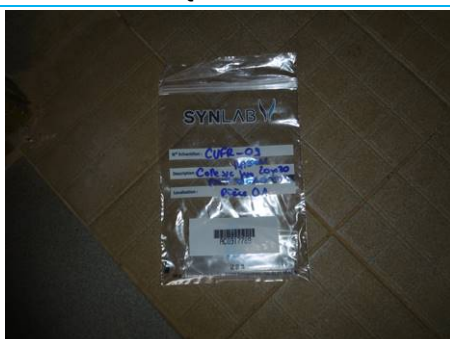
Matériaux : ZPSO-009

Résultat : Absence d'amiante

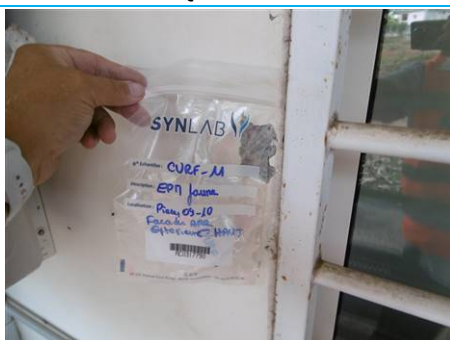
Résultat : Absence d'amiante

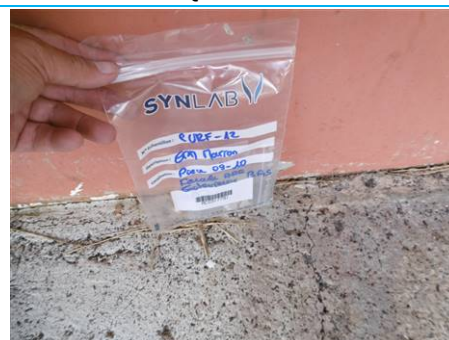
Résultat : Absence d'amiante

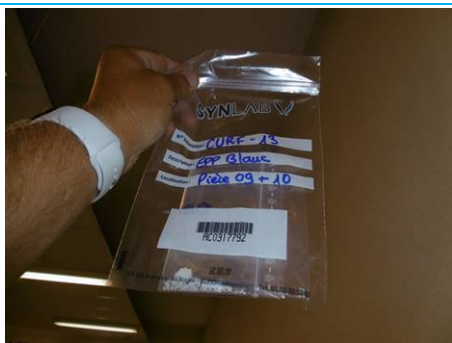
Matériaux : ZPSO-013  
Prélèvement : P013  
Description : enduit peinture plafond blanc  
Localisation : Pièce 9; Pièce 10  
Résultat : Absence d'amiante  
Quantité :

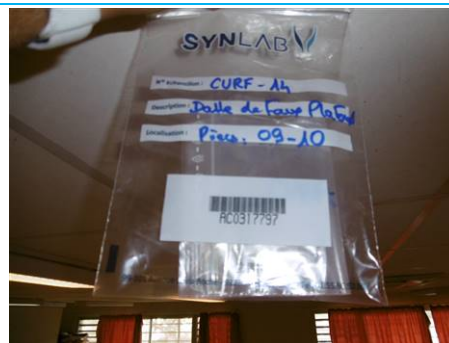
Matériaux : ZPSO-014  
Prélèvement : P014  
Description : dalle de faux plafond blanc 50X50  
Localisation : Pièce 9; Pièce 10  
Résultat : Absence d'amiante  
Quantité :

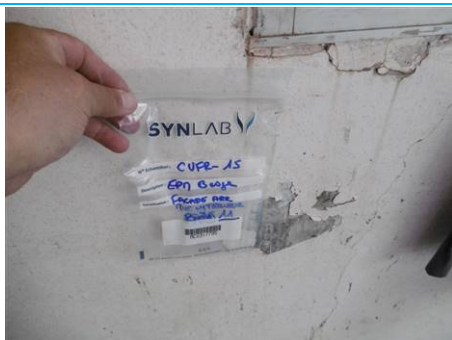
Matériaux : ZPSO-015  
Prélèvement : P015  
Description : enduit peinture mur beige (façade ARR mur intérieur)  
Localisation : Pièce 11  
Résultat : Absence d'amiante  
Quantité :

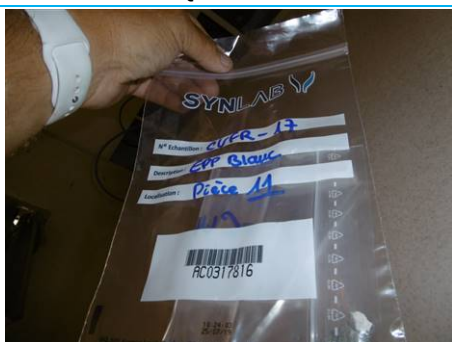
Matériaux : ZPSO-017  
Prélèvement : P017  
Description : enduit peinture plafond blanc  
Localisation : Pièce 11  
Résultat : Absence d'amiante  
Quantité :

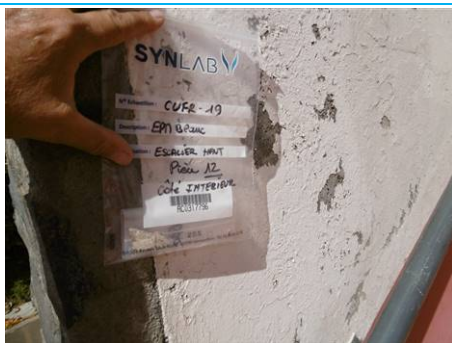
Matériaux : ZPSO-018  
Prélèvement : P018  
Description : dalle de faux plafond blanc 50X50  
Localisation : Pièce 11  
Résultat : Absence d'amiante  
Quantité :

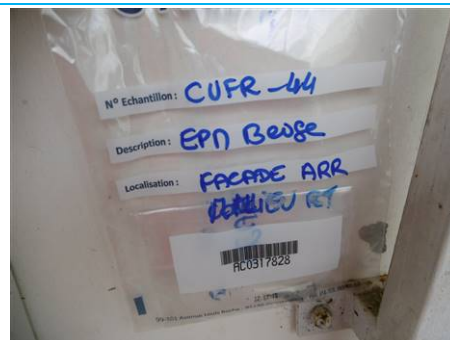
Description : enduit peinture mur beige (façade ARR côté droit)  
Localisation : BT Principal  
Résultat : Absence d'amiante  
Quantité :

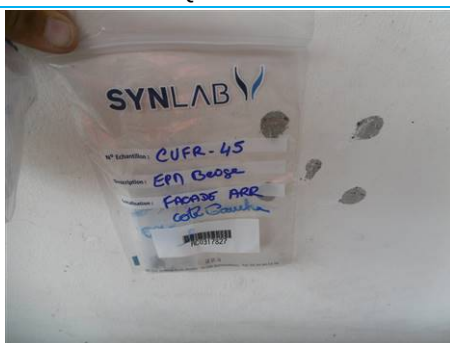
Description : enduit peinture mur beige (façade ARR Milieu BT)  
Localisation : BT Principal  
Résultat : Absence d'amiante  
Quantité :

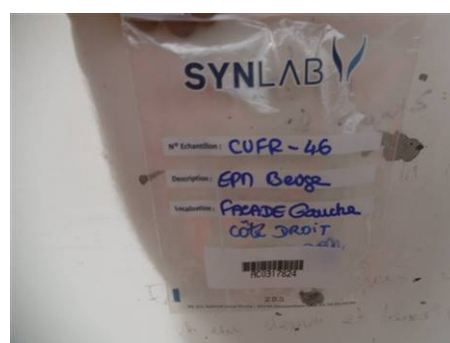
Description : enduit peinture mur beige (façade ARR côté gauche)  
Localisation : BT Principal  
Résultat : Absence d'amiante  
Quantité :

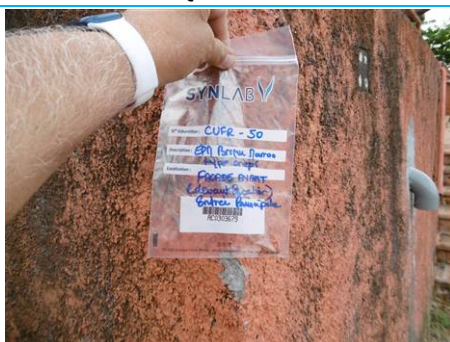
Description : enduit peinture mur beige (façade Gauche côté droit)  
Localisation : BT Principal  
Résultat : Absence d'amiante  
Quantité :

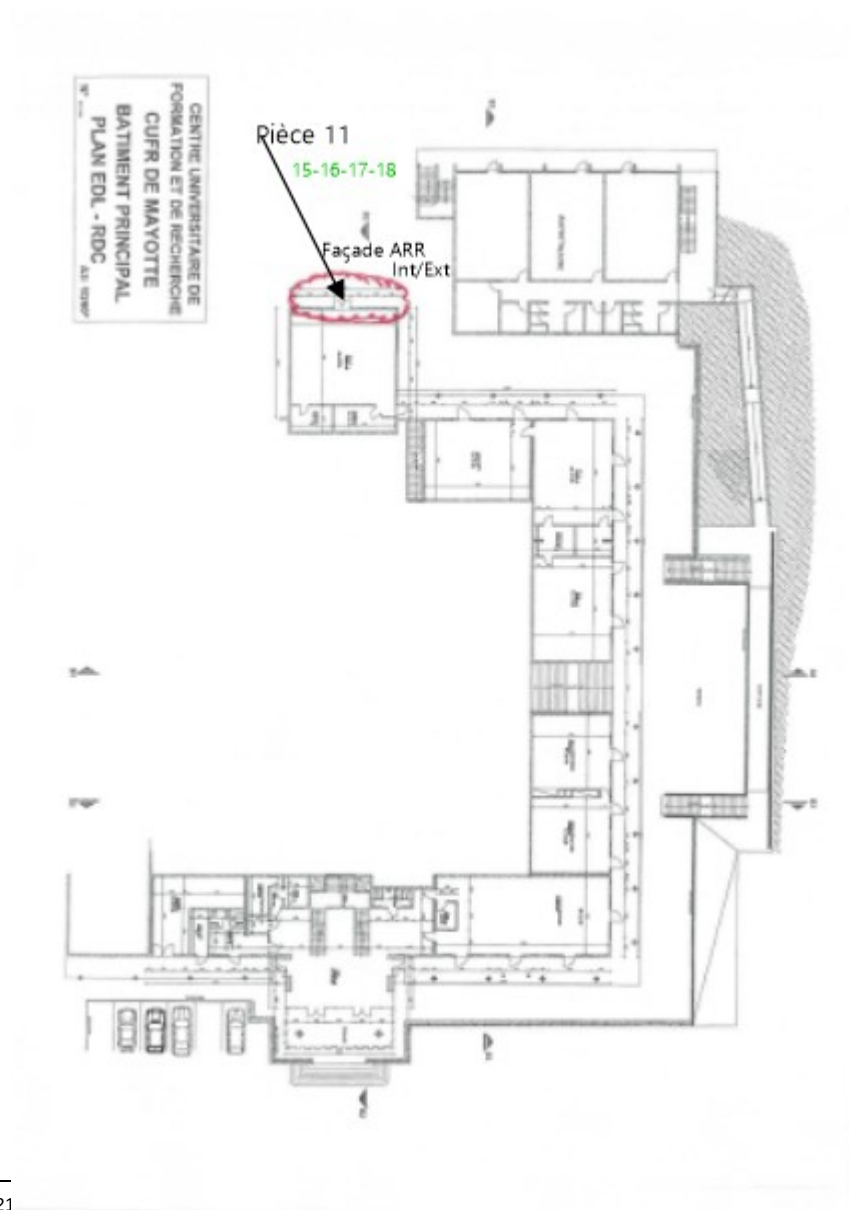
Les numéros de prélèvements figurent en couleur verte sur les plans en fonction du numéro des pièces répertoriées de (01 à 13)

Dans la zone du PATIO et des façades du bâtiment principal
