# Rapport de mission de repérage des matériaux et produits contenant de l'amiante avant réalisation de travaux dans un immeuble bâti

576 rue du Chanoine Rannou  
Ancien collège Skol An Aod  
29880 GUISSENY

Référence du dossier : 2310CBRL0 -  
BI9880000000264

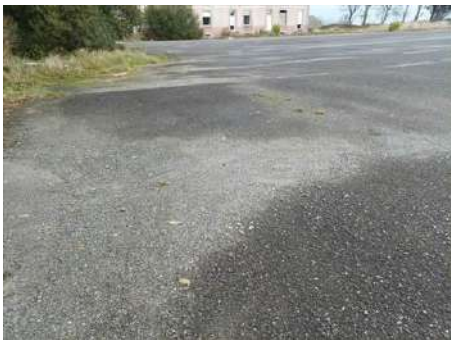
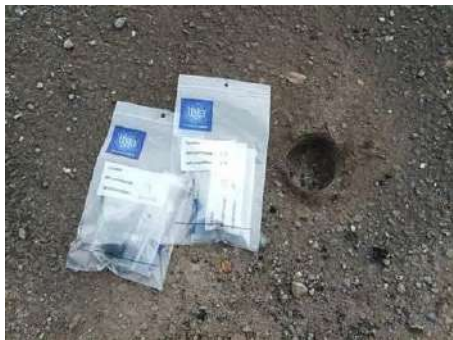
| IDENTIFICATION DU CAROTTAGE : Carotte 01 | | |

| IDENTIFICATION DU CAROTTAGE : Carotte 01 | | |
|---|---|---|
| P001<br>Enrobé bitumineux parking | Amiante non détecté | <50 mg/kg |

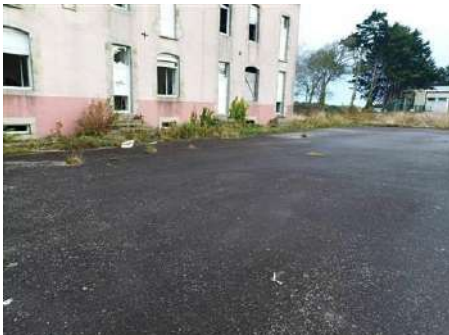
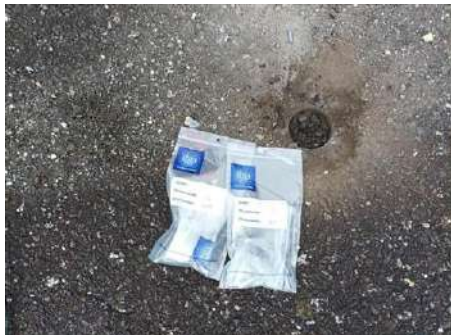
**IDENTIFICATION DU CAROTTAGE : Carotte 02**
**Caractéristique du carottage**

| Référence de la couche | Analyse amiante<br>Conclusion | Analyse HAP<br>Conclusion |
|---|---|---|
| P002<br>Enrobé bitumineux parking | Amiante non détecté | <50 mg/kg |

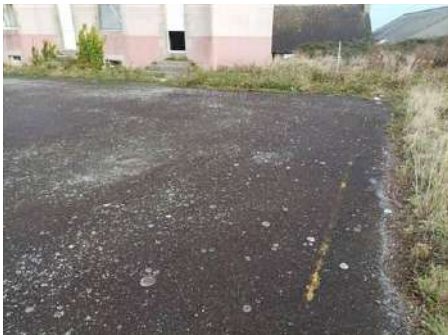
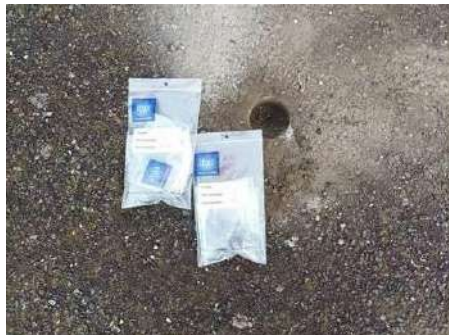
**IDENTIFICATION DU CAROTTAGE : Carotte 03**
**Caractéristique du carottage**

| Référence de la couche | Analyse amiante<br>Conclusion | Analyse HAP<br>Conclusion |
|---|---|---|
| P003<br>Enrobé bitumineux parking | Amiante non détecté | <50 mg/kg |

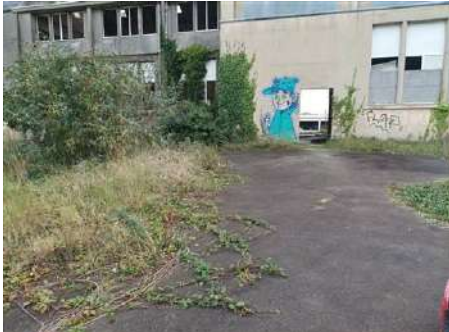
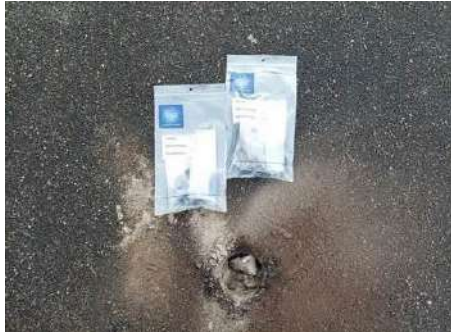
**IDENTIFICATION DU CAROTTAGE : Carotte 04**
**Caractéristique du carottage**

| Carotte | Localisation | Conclusion HAP | Conclusion Amiante |
|---|---|---|---|
| Carotte 04 | - | P004 : >50 mg/kg | P004 : Amiante non détecté |

| Référence de la couche | Analyse amiante<br>Conclusion | Analyse HAP<br>Conclusion |
|---|---|---|
| P004<br>Enrobé bitumineux allée | Amiante non détecté | >50 mg/kg |

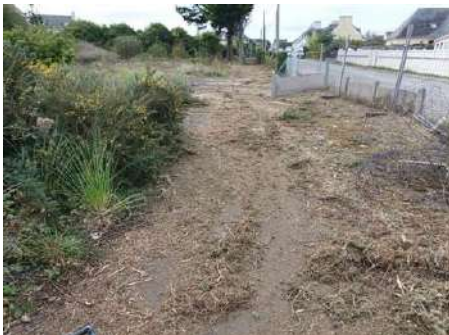
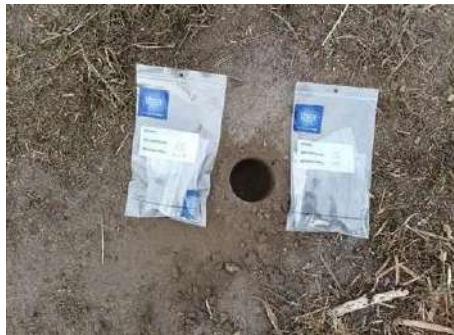
**IDENTIFICATION DU CAROTTAGE : Carotte 05**
**Caractéristique du carottage**

| Référence de la couche | Analyse amiante<br>Conclusion | Analyse HAP<br>Conclusion |
|---|---|---|
| P005<br>Enrobé bitumineux allée | Amiante non détecté | <50 mg/kg |

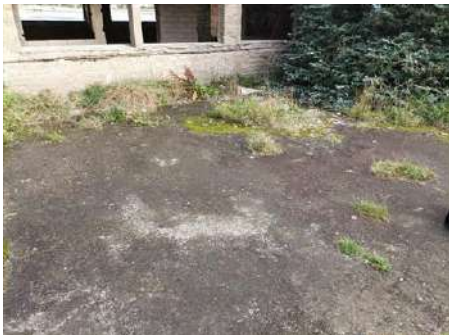
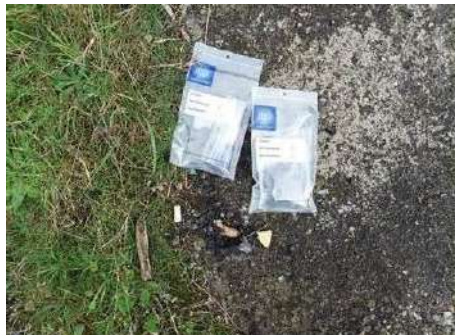
**IDENTIFICATION DU CAROTTAGE : Carotte 06**
**Caractéristique du carottage**

| Référence de la couche | Analyse amiante<br>Conclusion | Analyse HAP<br>Conclusion |
|---|---|---|
| P006<br>Enrobé bitumineux cours | Amiante non détecté | <50 mg/kg |

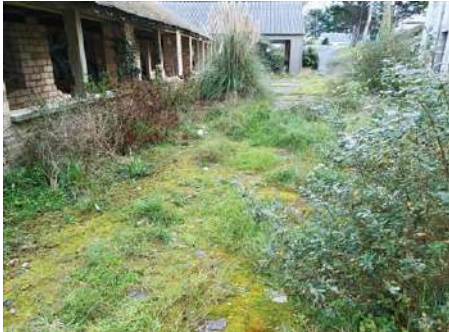
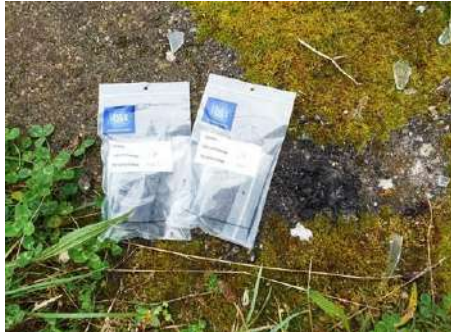
**IDENTIFICATION DU CAROTTAGE : Carotte 07**
**Caractéristique du carottage**

| Référence de la couche | Analyse amiante<br>Conclusion | Analyse HAP<br>Conclusion |
|---|---|---|
| P007<br>Enrobé bitumineux cours | Amiante non détecté | <50 mg/kg |

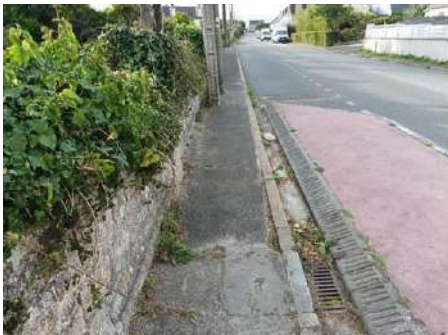
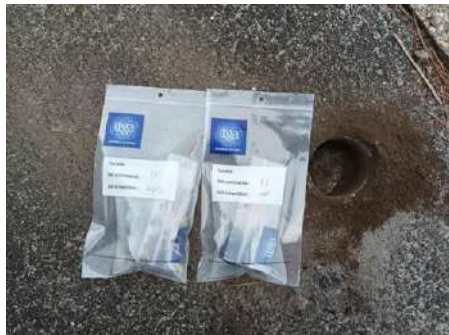
**IDENTIFICATION DU CAROTTAGE : Carotte 08**
**Caractéristique du carottage**

| Référence de la couche | Analyse amiante<br>Conclusion | Analyse HAP<br>Conclusion |
|---|---|---|
| P008<br>Enrobé bitumineux trottoir | Amiante non détecté | <50 mg/kg |

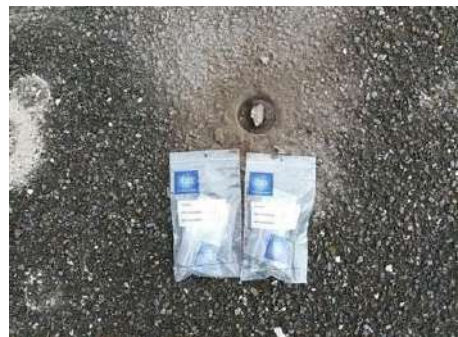
**IDENTIFICATION DU CAROTTAGE : Carotte 09**
**Caractéristique du carottage**

| Référence de la couche | Analyse amiante<br>Conclusion | Analyse HAP<br>Conclusion |
|---|---|---|
| P009<br>Enrobé bitumineux allée | Amiante non détecté | <50 mg/kg |

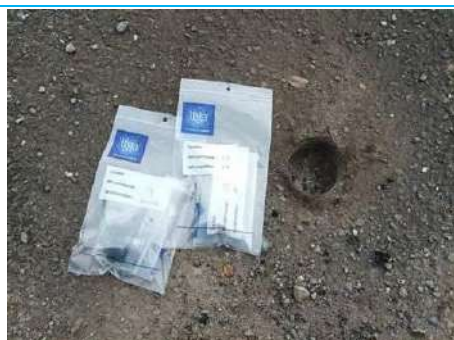
Matériaux : ZPSO-001  
Prélèvement : P001  
Description : Enrobé bitumineux parking  
Localisation : Extérieur - Parking arrière  
Résultat : Absence d'amiante

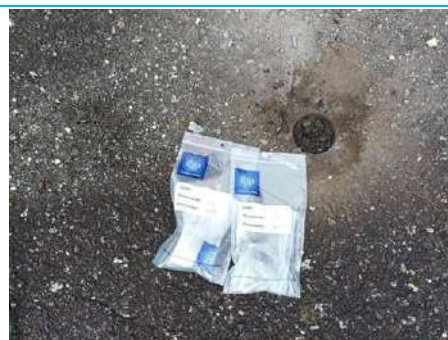
Matériaux : ZPSO-001  
Prélèvement : P002  
Description : Enrobé bitumineux parking  
Localisation : Extérieur - Parking arrière  
Résultat : Absence d'amiante

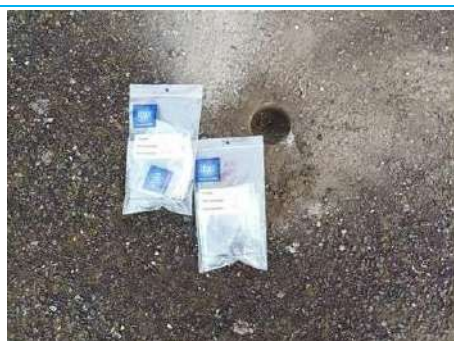
Matériaux : ZPSO-001  
Prélèvement : P003  
Description : Enrobé bitumineux parking  
Localisation : Extérieur - Parking arrière  
Résultat : Absence d'amiante

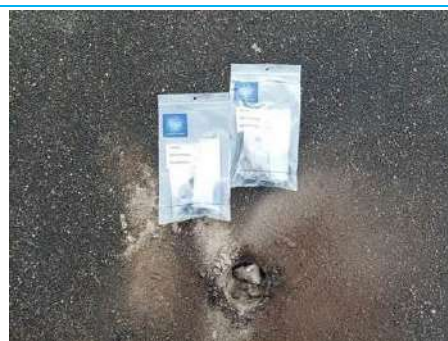
Matériaux : ZPSO-002  
Prélèvement : P004  
Description : Enrobé bitumineux allée  
Localisation : Extérieur - Allée ouest  
Résultat : Absence d'amiante

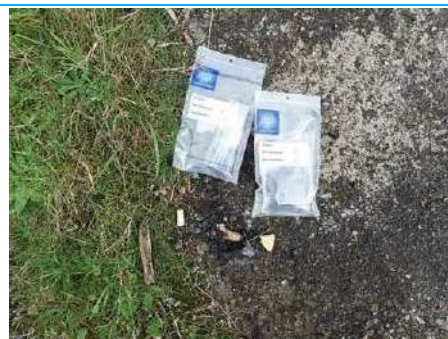
Matériaux : ZPSO-003  
Prélèvement : P006  
Description : Enrobé bitumineux cours  
Localisation : Extérieur - Cours nord  
Résultat : Absence d'amiante

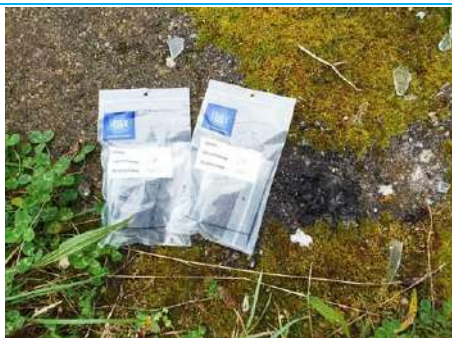
Matériaux : ZPSO-004  
 Prélèvement : P007  
 Description : Enrobé bitumineux cours  
 Localisation : Extérieur - Cours nord  
 Résultat : Absence d'amiante

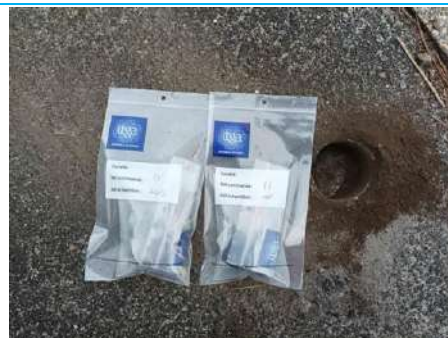
Matériaux : ZPSO-005  
 Prélèvement : P008  
 Description : Enrobé bitumineux trottoir  
 Localisation : Extérieur - Trottoir ouest  
 Résultat : Absence d'amiante

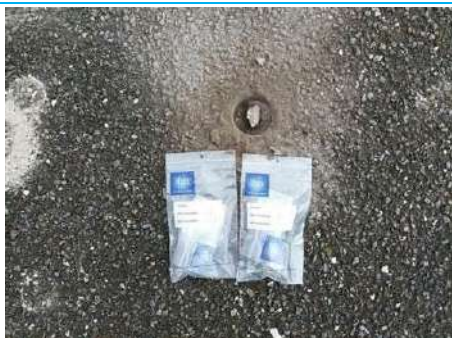
Matériaux : ZPSO-006  
 Prélèvement : P009  
 Description : Enrobé bitumineux allée  
 Localisation : Extérieur - Allée nord  
 Résultat : Absence d'amiante
