# EPF BRETAGNE

Site SKOL AN AOD  
sis 576 B Rue du Chanoine Rannou à  
GUISSENY (29)  
Opération : 17-29077-1

## Etude historique, documentaire, de vulnérabilité et estimation des coûts de déconstruction (INFOS)

Rapport

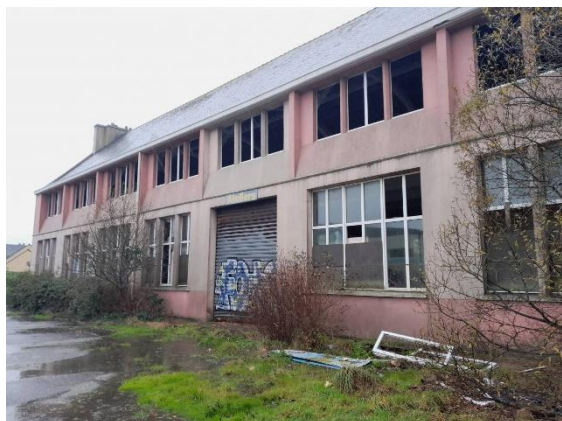
Photo n°1 : Vue sur la façade Est

| Ref sur Figure 2 | Usage | Nb de sous-sol ? vide sanitaire ? | Etat général (Etat des murs et des toitures et du dallage) | Traces de pollution ? | Accès spécifiques ? |
|---|---|---|---|---|---|
| A | Ancien collège / lycée (abandonné) | 1 sous-sol | Etat général très dégradé (infiltrations d'eau) | Aucune | Aucun |

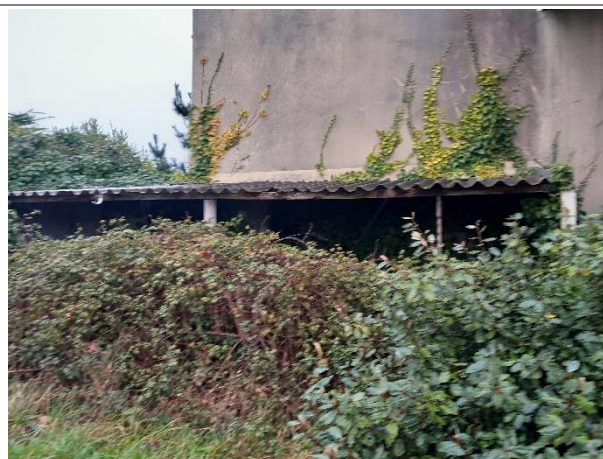
Photo n°4 : Vue sur le hangar attenant à la façade Sud

Amiante : Absence de diagnostic transmis (plaques en fibrociment repérées sur la toiture du hangar attenant au bâtiment A)

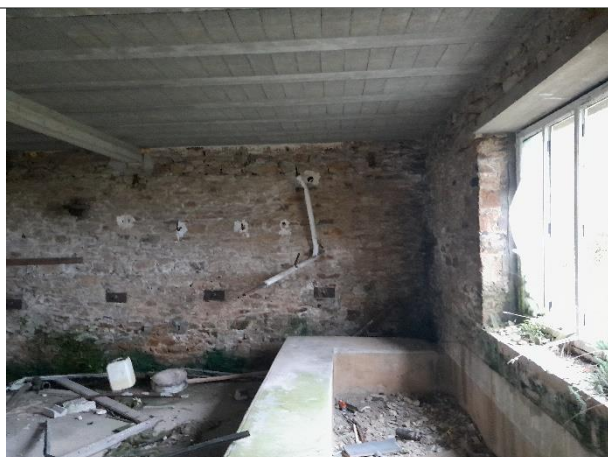
Photo n°5 : Emplacement d'une ancienne cuve aérienne à fioul au RDC

Le chauffage des bâtiments A et B était au fioul et le bâtiment C était au gaz. Les cuves aériennes d'une capacité d'environ 5 m<sup>3</sup> ont été démantelées par l'actuel propriétaire il y a une dizaine d'années. A ce jour, seuls un berceau en béton et une pièce susceptible d'avoir accueillie une cuve aérienne sont visibles dans le bâtiment A. Notons qu'il y avait une seule chaufferie pour les bâtiments A et B et que la dalle béton de cette dernière présente des traces de souillures.

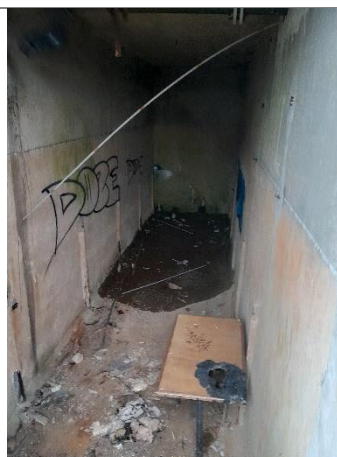
Photo n°6 : Emplacement supposé d'une ancienne cuve à fioul aérienne au RDC

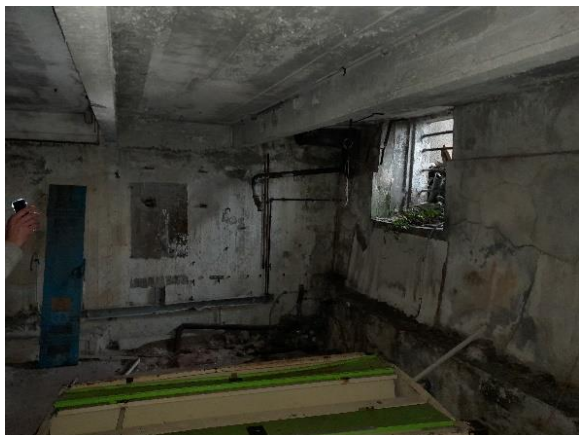
Photo n°7 : Emplacement de l'ancienne chaudière

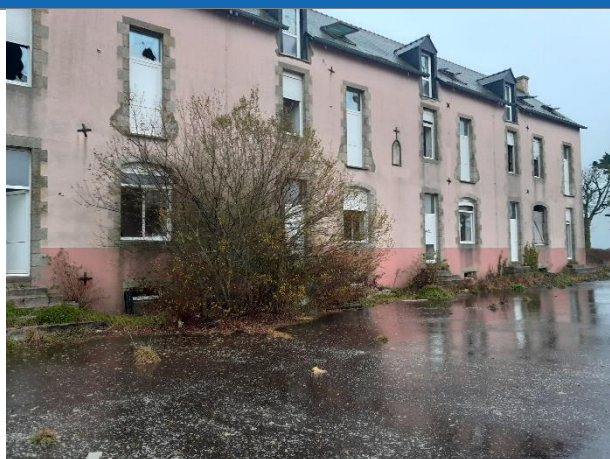
Photo n°11 : Vue sur la façade Sud

| Ref sur Figure 2 | Usage | Nb de sous-sol ? vide sanitaire ? | Etat général (Etat des murs et des toitures et du dallage) | Traces de pollution ? | Accès spécifiques ? |
|---|---|---|---|---|---|
| B | Ancien internat en partie rénové (abandonné) | 1 sous-sol | Etat général dégradé surtout | Aucune | Aucun |
