# Pré-rapport de repérage amiante avant réalisation de travaux dans un immeuble bâti

Rapport N° : 25285339/S6/1/AM-RTV\_V1

Référence au programme de travaux :  
N°RENOVATION ET REAMENAGEMENT D'UN  
IMMEUBLE DE BUREAUX réalisé le 07/11/2024 par

### IMMEUBLE BUREAUX

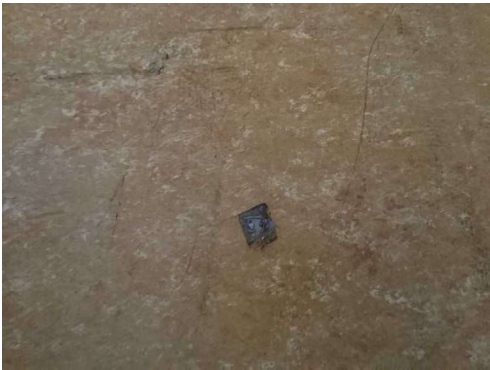
| P38 | ZPSO 17 |

| P38 | ZPSO 17 |
|---|---|
| RDC -> BUREAU 1 | |
| Revêtements de sol -> Colles non bitumineuses Ragréages | |

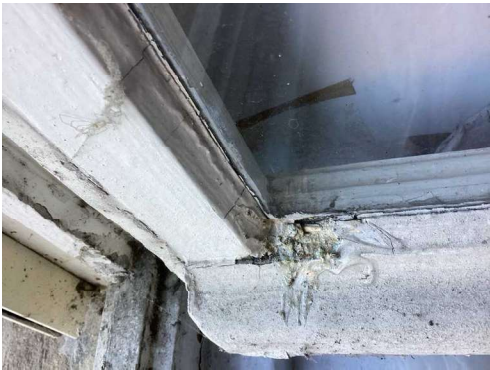
| P28 | ZPSO 19 |

| P28 | ZPSO 19 |
|---|---|
| RDC -> BUREAU 1 | |
| Menuiseries intérieures -> Joints de mastic de vitrage | |

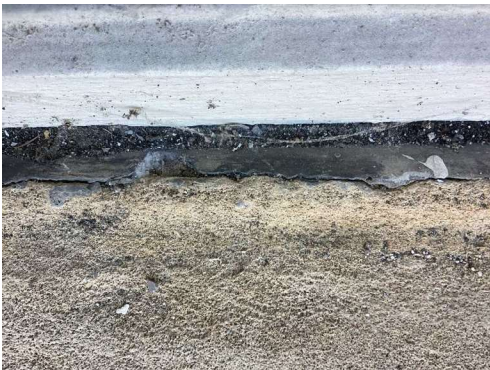
| P29 | ZPSO 20 |

| P29 | ZPSO 20 |
|---|---|
| RDC -> BUREAU 1 | |
| Menuiseries intérieures -> Joints d'étanchéité | |

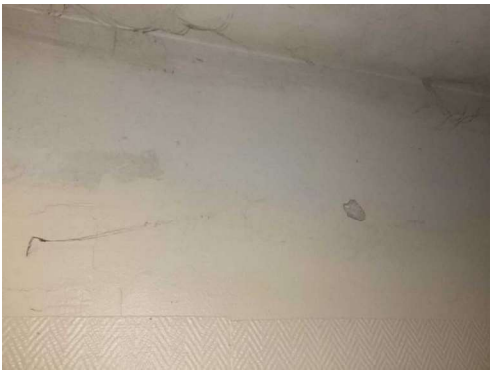
| P32 | ZPSO 23 |

| P32 | ZPSO 23 |
|---|---|
| RDC -> BUREAU 2 | |
| Poutres -> Enduits lissés, projetés ou talochés | |

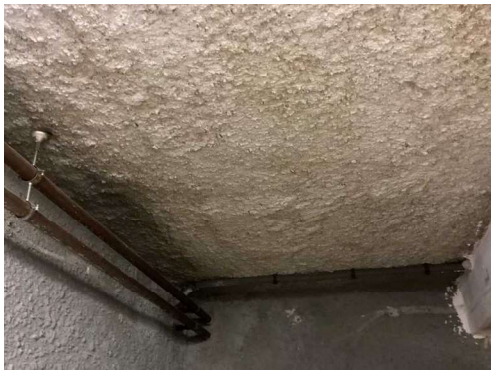
| P45 | ZPSO 28 |

| Sous sol -> DEGGT 1 | |
| Plafonds -> Enduits projetés (Liste B) | |

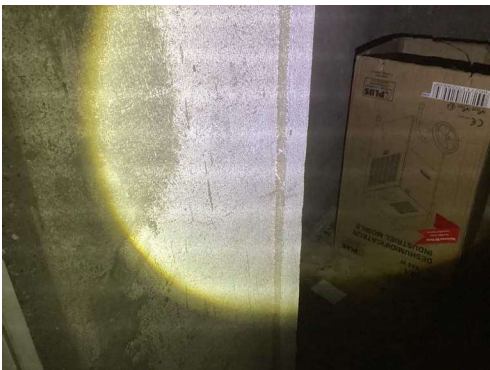
| P43 | ZPSO 27 |

| Sous sol -> DEGGT 2 | |
| Murs et cloisons maçonnées "en dur" -> Enduits projetés (Liste B) | |

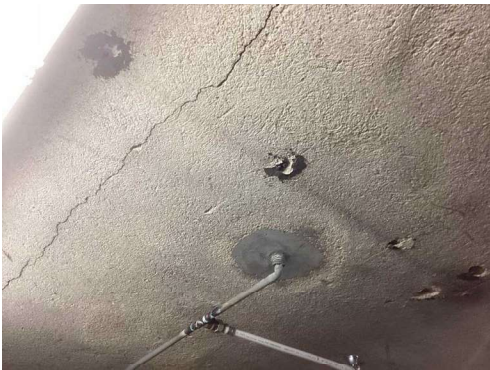
| P46 | ZPSO 29 |

| Sous sol -> CHAUFFERIE | |
| Plafonds -> Enduits projetés (Liste B) | |

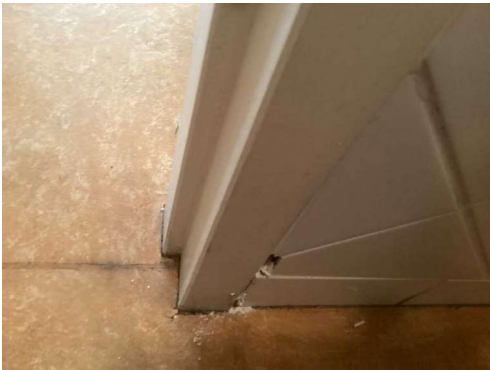
| P25 | ZPSO 12 |

| R+1 -> SAN | |
| Revêtements de murs, poteaux, cloisons, gaines, coffres -> Colles de faïence Joints de faïence | |

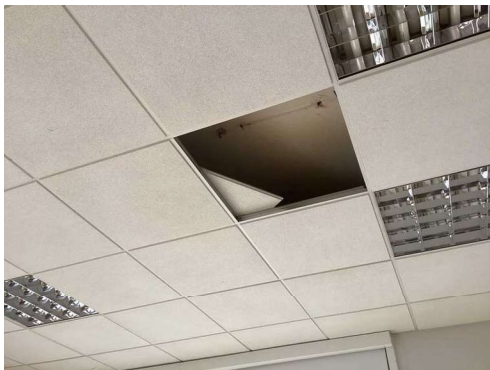
| <b>S16</b> | <b>ZPSO 3</b> |

| RDC -> SALLE DE REUNION | |
| Faux plafonds -> Panneaux (Liste A) | |

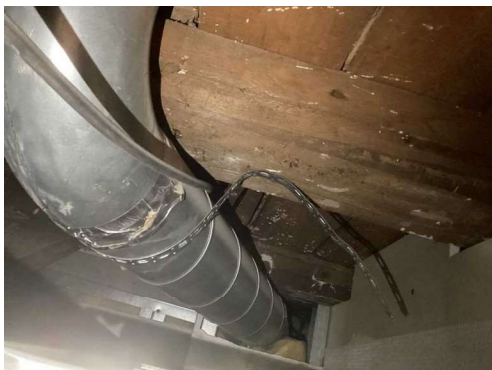
| S2 | ZPSO 4 |

| R+2 -> DGGT 1 | |
| Conduits -> Conduits (Liste B) | |

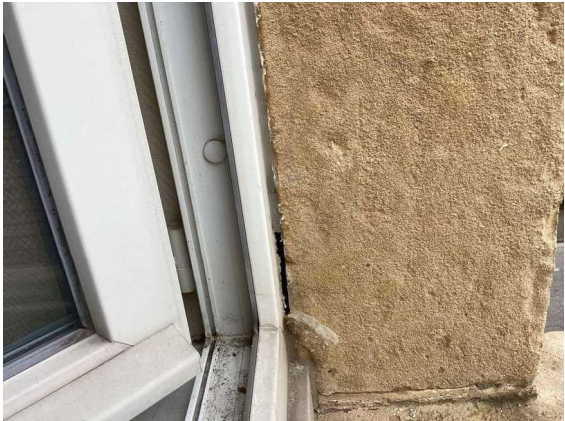
| Extérieur -> Facade D | | IA 1 |
|---|---|---|
| 2- Parois verticales extérieures et façades | | |
| Inspection de la jonction entre menuiserie et structure requérant un outillage et/ou une compétence spécifique | | |
| | <p>joint d'étanchéité des fenêtres PVC inaccessible sans détériorer les fenêtres.<br/>Faire procéder à la dépose de la menuiserie par une entreprise qualifiée et compétente SS4</p> | |

| Extérieur -> Facade D | | IA 1 |
|---|---|---|
| | Investigation approfondie à réaliser avant les travaux : | |

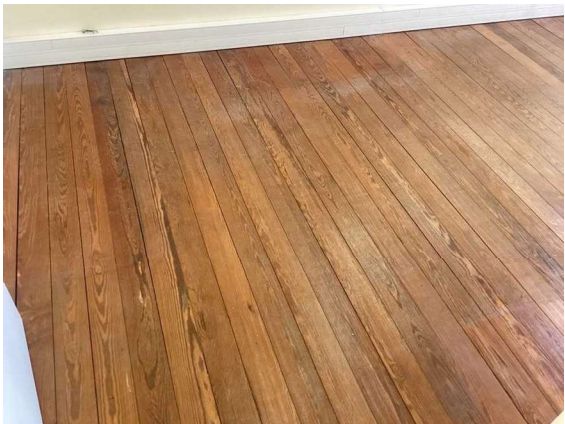
| R+1 -> BUREAU 6 | | OBS 28 |

| R+1 -> BUREAU 5 | | OBS 25 |
|---|--|---|
| | | <p><b>Observation :</b></p> <p>plancher bois</p> |

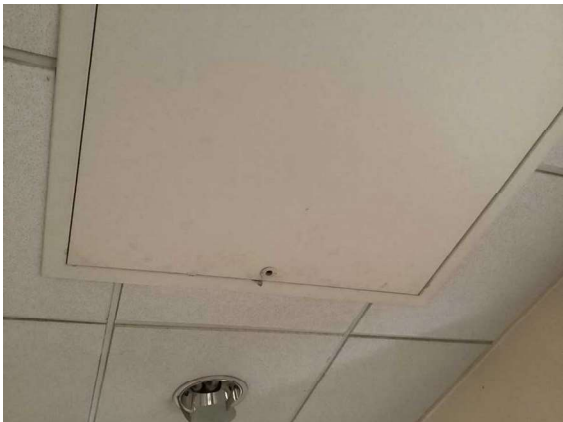
| R+2 -> DGGT 4 | | OBS 19 |

| R+2 -> DGGT 3 | | OBS 24 |
|---|--|---|
| | | <b>Observation :</b><br><br>combles hors périmètre de repérage |
