## Rapport de prélèvement et d'analyse pour recherche de 16 HAPs

Référence du rapport : 25285339/S5/1

4 RUE FRANCOIS DE GUISE

**IMMEUBLE BUREAUX**

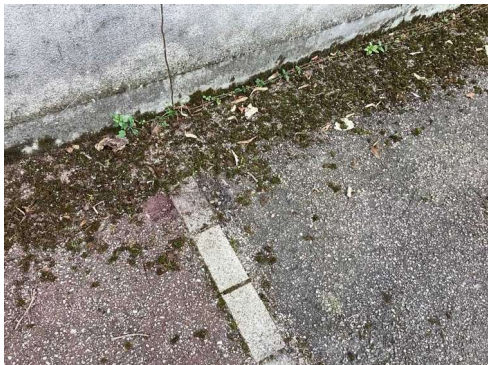
| Coure extérieur | P1 |

| N° échantillon | Localisation | Ouvrage / Composant | Matériau ou produit | Observation | Présence de 16 HAPs |
|---|---|---|---|---|---|
| 1 | Coure extérieur | Autre | Noir bitumineux | / | Absence |

| Coure extérieur | P1 |
|---|---|
| Matériau ou produit ne contenant pas de : 16 HAPs | |

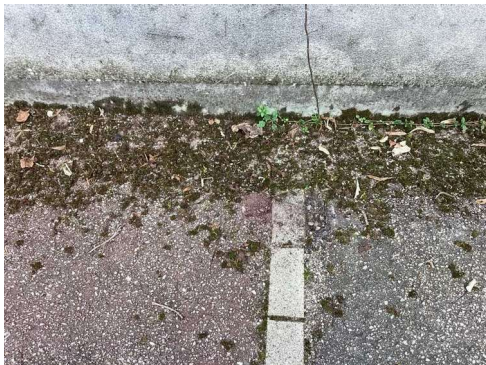
| Coure extérieur | P2 |

| N° échantillon | Localisation | Ouvrage / Composant | Matériau ou produit | Observation | Présence de 16 HAPs |
|---|---|---|---|---|---|
| 2 | Coure extérieur | Autre | Rose bitumineux | / | Présence* |

| Coure extérieur | P2 |
|---|---|
| Matériau ou produit contenant : 16 HAPs | |

- en dessous 50 mg/kg de teneur en HAP, les enrobés peuvent être recyclés à chaud, à froid ou déposés en installation de stockage de déchets inertes (SDI),
- entre 50 mg/kg et 500 mg/kg, les enrobés peuvent être recyclés à froid ou déposés en installation de stockage de déchets non dangereux (ISDND),
- au-delà, de 500 mg/kg, les enrobés ne peuvent pas être recyclés et devront être orientés vers des ISDND ou des installations de stockage de déchets dangereux (ISDD).

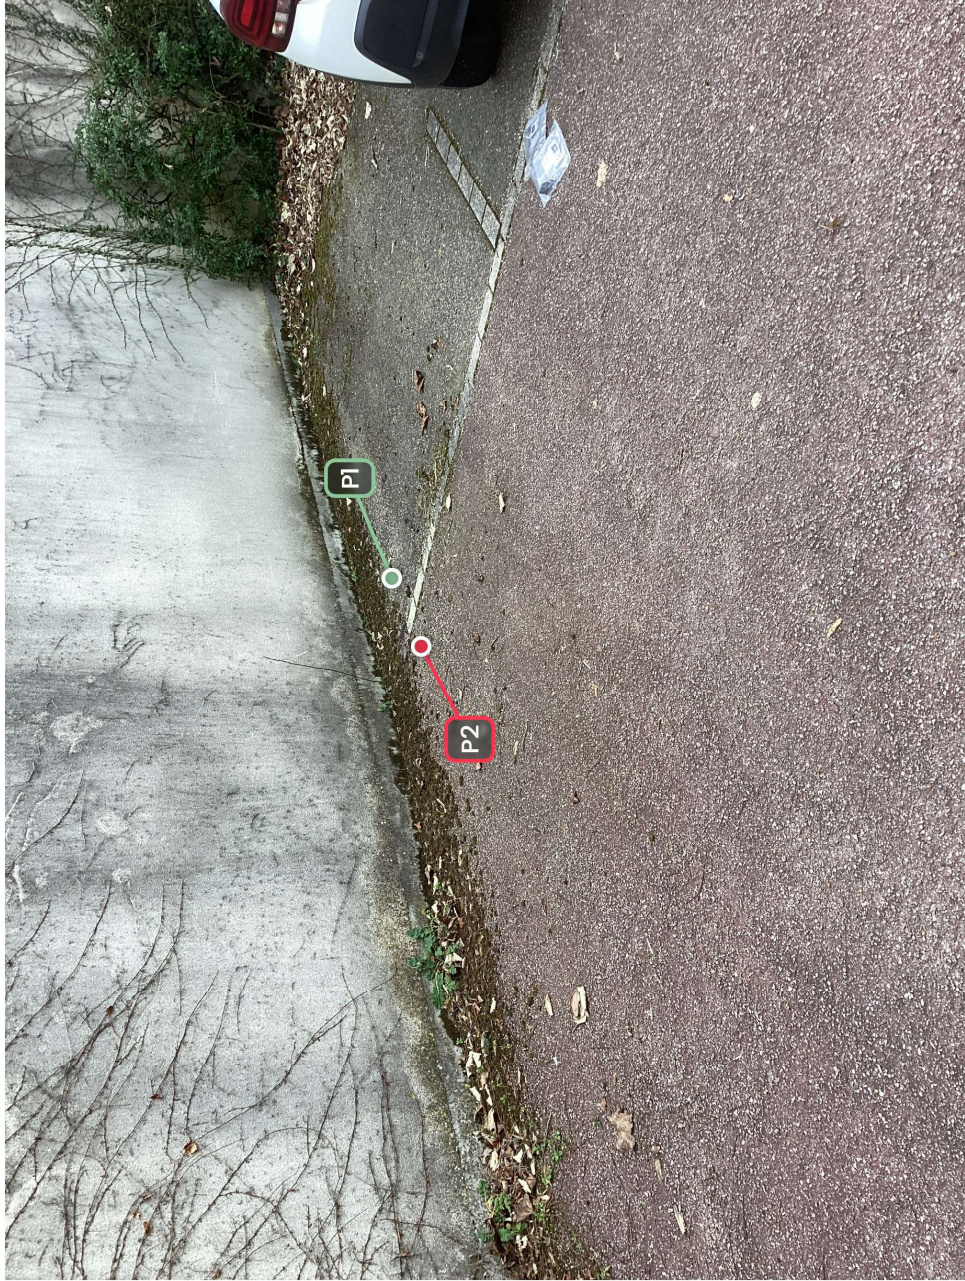
**PLANCHE DE REPERAGE TECHNIQUE**

| Cours extérieur | Loïc MULLER |
