N/REF : STO-24-906 - RAPP - A - Diagnostic structurel et vérifications avant restructuration - 4 rue François de Guise 57000 Metz

## Diagnostic structurel et vérifications avant restructuration 4 Rue François de Guise 57000 Metz

| Edifice : | Bureaux de la D.R.E.A.L. (anciennement)<br>4 Rue François de Guise<br>57 000 METZ |

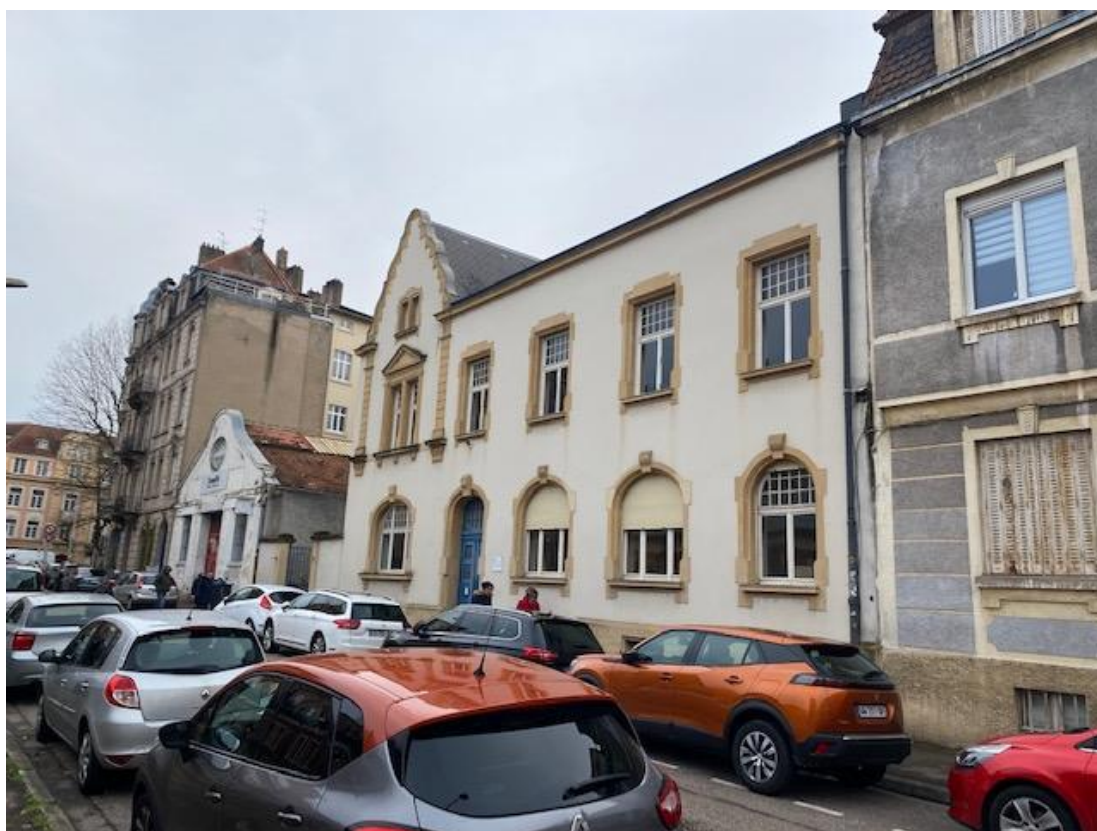
Figure 5 : L'immeuble, sis au 4 rue François de Guise, depuis la rue. Façade septentrionale.

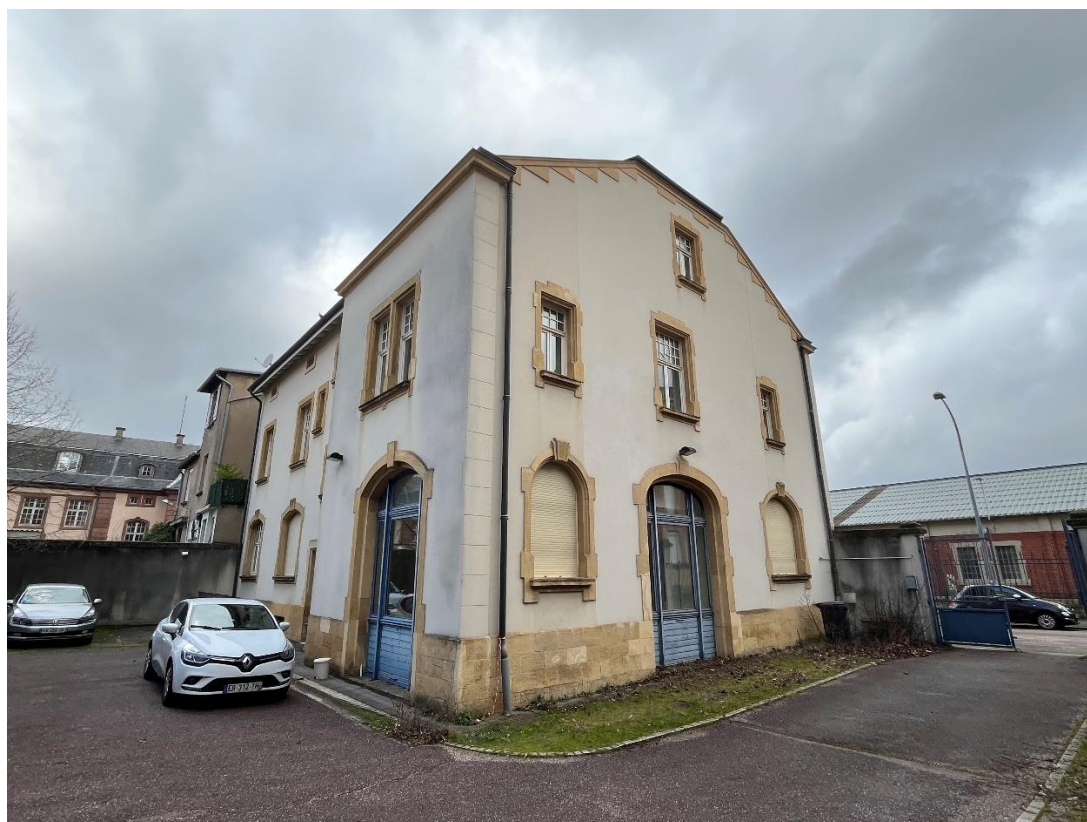
Figure 6 : L'immeuble, depuis la cour. Façades orientales et méridionales.

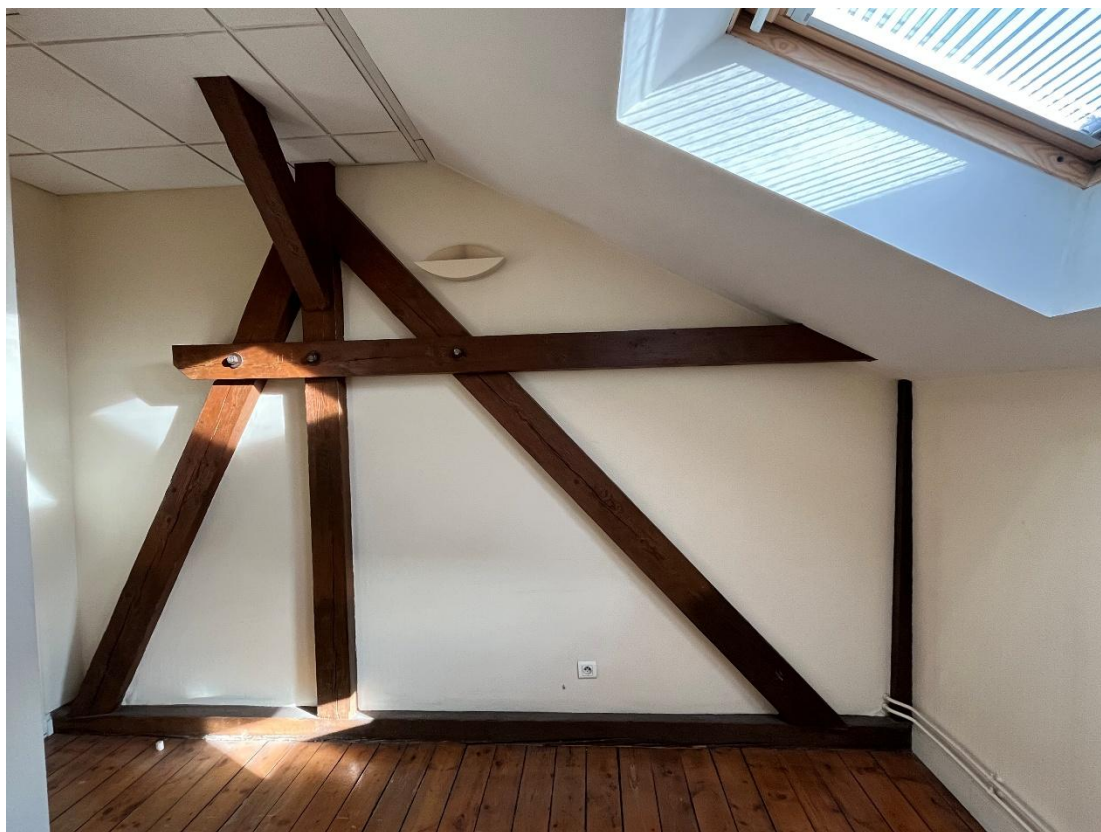
Figure 10 : Poinçon latéral, jambes de force et blochet au R+2, local de l'angle sud-ouest.

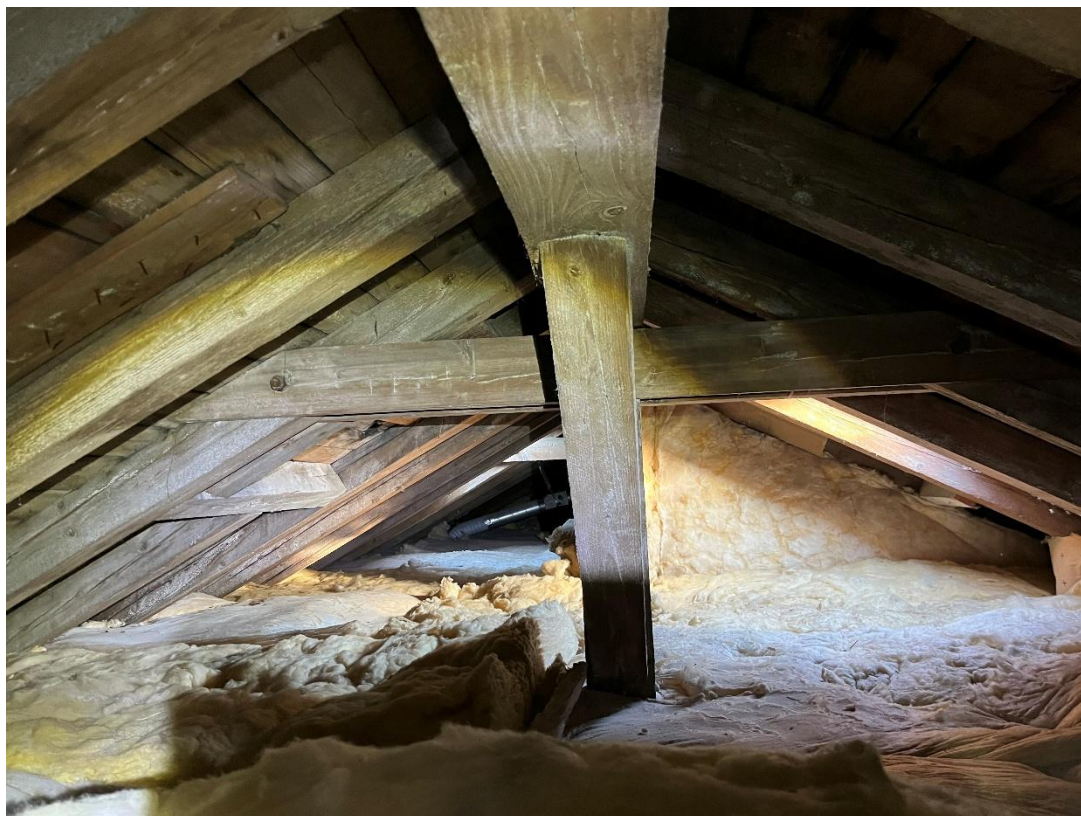
Figure 11 : Au premier plan : panne faîtière et jambe de force sur le poinçon central. De part et d'autre, les chevrons faiblement espacés, repris sur le poinçon central par un faux entrait moisé pour le chevron aligné.

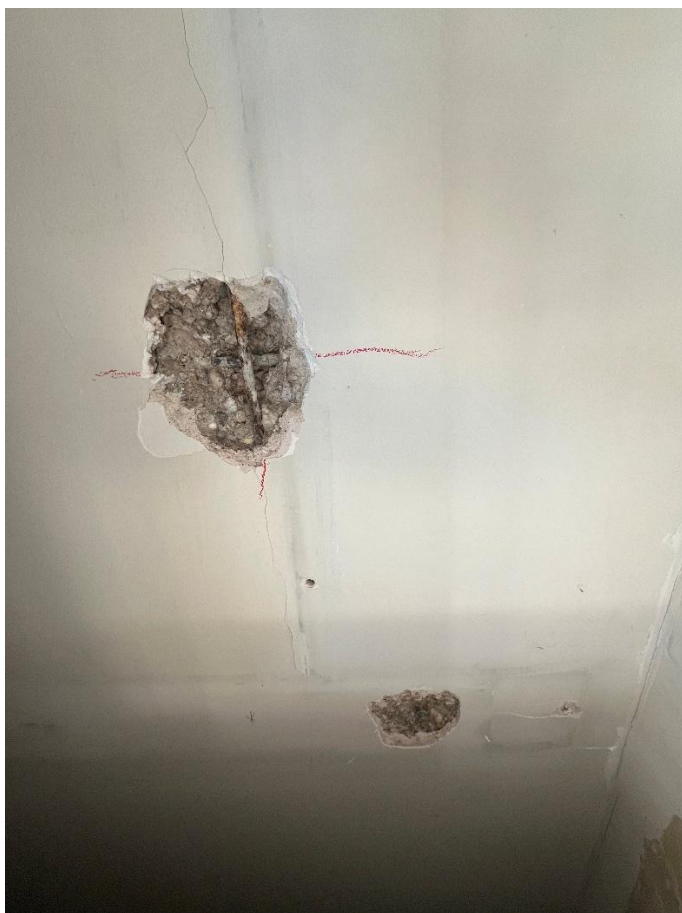
##### 4.1.2.1 Sous-face des planchers hauts - Fissures longitudinales

Localisation : ensemble des planchers hauts du RDC et R+1 - en particulier dans les pièces humides (cuisines et sanitaires).

Les sous-faces des planchers hauts du RDC et R+1 présentent, en particulier dans les pièces humides (cuisines et sanitaires), des fissures longitudinales. Ces fissures se situent au droit d'armatures. Considérant l'époque de construction de l'ouvrage et, sous ce rapport, la maîtrise limitée des procédés de mise en œuvre du béton armé qui permettent, aujourd'hui, d'en garantir la durabilité, il apparaît que certains aciers ont été mal calés/positionnés durant la mise en œuvre. Il en résulte un enrobage de ces aciers faible voire très faible. Il a également été vu, dans les sondages destructifs, un béton qualitativement poreux en partie basse, vraisemblablement en raison de l'absence de vibration lors de la mise en œuvre qui a favorisé la migration des plus gros éléments de la matrice granulaire vers l'intrados.

##### Classe de désordre au sens du référentiel IQOA : 2

*Les sous-faces des planchers concernés sont en bon état apparent mais ils présentent des défauts mineurs qui nécessitent un entretien spécialisé (maintient de l'enduit à minima) sans caractère d'urgence.*

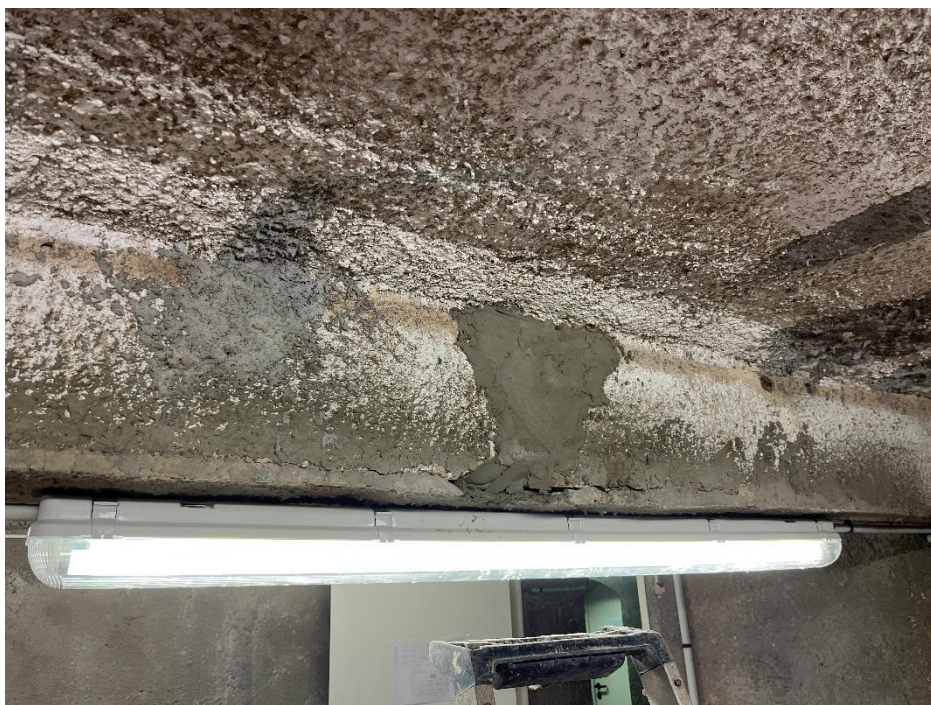
4.1.2.2 Poutre - Décrochage d'une couche de ragréage en sous-face.

La poutre traversant le local nord-ouest du sol présente une couche de ragréage rapportée à l'intrados qui se décroche. Cette couche a vraisemblablement été mise en œuvre afin de permettre la fixation de l'éclairage. Il existe un risque de décrochage de cette couche de ragréage à court terme, bien qu'il ne semble pas que cette chute puisse engager des conséquences structurelles.

**Classe de désordre au sens du référentiel IQOA : 2E**

*La poutre, en tant qu'élément de structure, est en bon état apparent mais le ragréage rapporté sur son intrados présente un défaut qui nécessite un entretien spécialisé sans caractère d'urgence.*

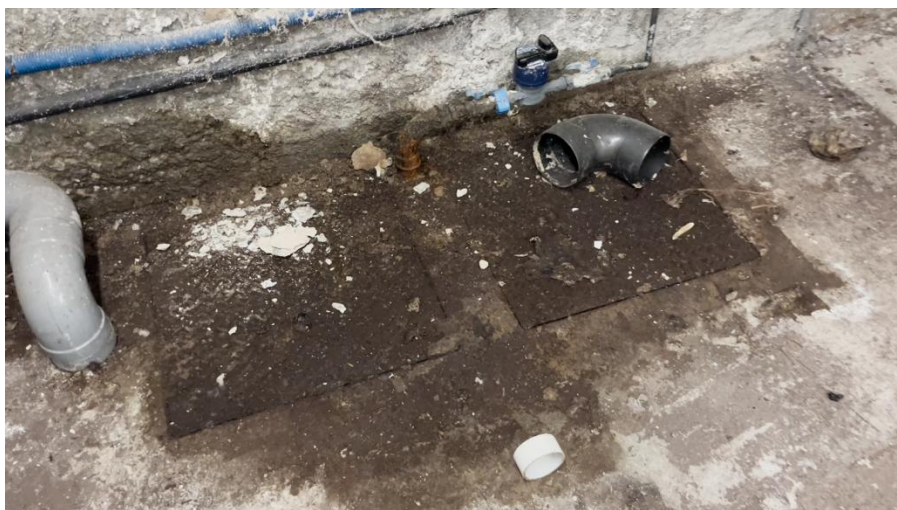
#### 4.1.2.3 Dallage et mur périphérique - Remontées humides

Il a été observé, dans un local au nord du sous-sol, au droit du mur périphérique sur rue, des auréoles d'humidité à proximité immédiate des bouches et réseaux d'adduction d'eau. Ces désordres techniques n'engagent pas de conséquences structurelles à court terme mais il est recommandé de remédier aux sources des remontées humides observées. Il est rappelé que la présence d'eau est un facteur de désordres pour les éléments de structure tels que le mur ou le dallage.

**Classe de désordre au sens du référentiel IQOA : 2**

*Le mur et le dallage du local concerné sont en bon état apparent mais ils présentent des traces d'humidité qui nécessitent un entretien spécialisé sans caractère d'urgence.*

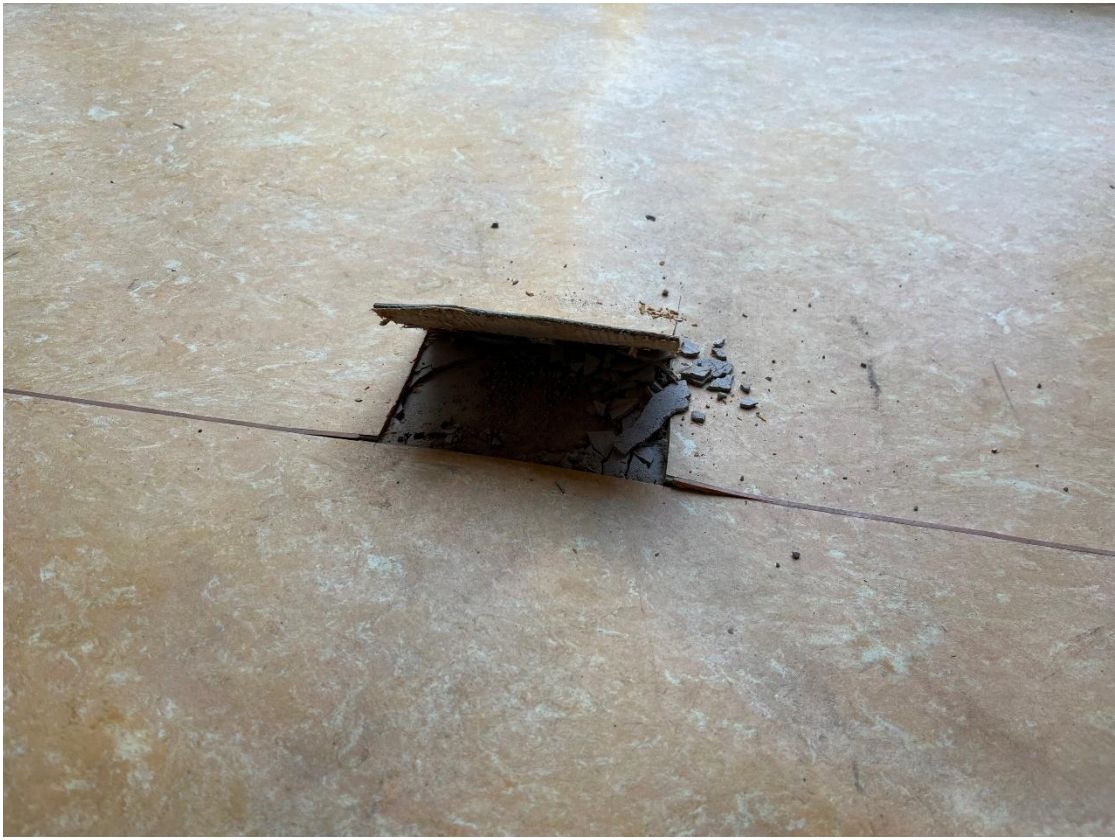
| N°<br>Localisation | Photographie | Commentaire/Descriptif |
|---|---|---|
| <p>PB1</p> <p>Plancher<br/>bas du RDC</p> <p>Salle de<br/>réunion<br/>sud-est</p> | | <p>Il a été observé :</p> <ul style="list-style-type: none"> <li>- Une strate de linoléum de 2mm d'épaisseur environ ;</li> <li>- Une couche de ragréage de 3mm d'épaisseur environ ;</li> <li>- Une chape de béton de 70mm d'épaisseur environ ;</li> </ul> |

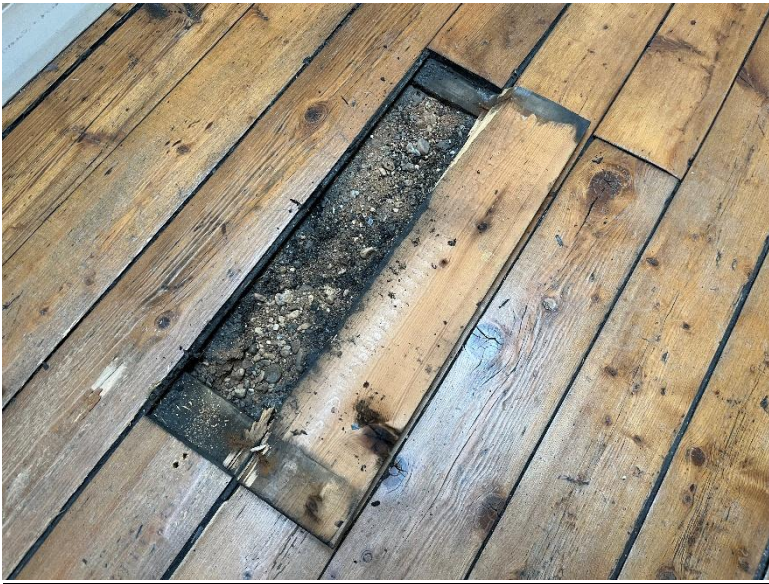
| N°<br>Localisation | Photographie | Commentaire/Descriptif |
|---|---|---|
| <p>PB2</p> <p>Plancher<br/>bas du R+2</p> <p>Bureau de<br/>l'angle sud-<br/>ouest</p> | | <p>Il a été observé :</p> <ul style="list-style-type: none"> <li>- Un parquet massif de 20mm d'épaisseur environ ;</li> <li>- Des lambourdes, de 50mm de hauteur environ, pour 80mm de large et 600mm d'entraxe ;</li> <li>- Un horizon de remplissage en sable et gravier, entre les lambourdes, de 50mm d'épaisseur environ ;</li> </ul> |

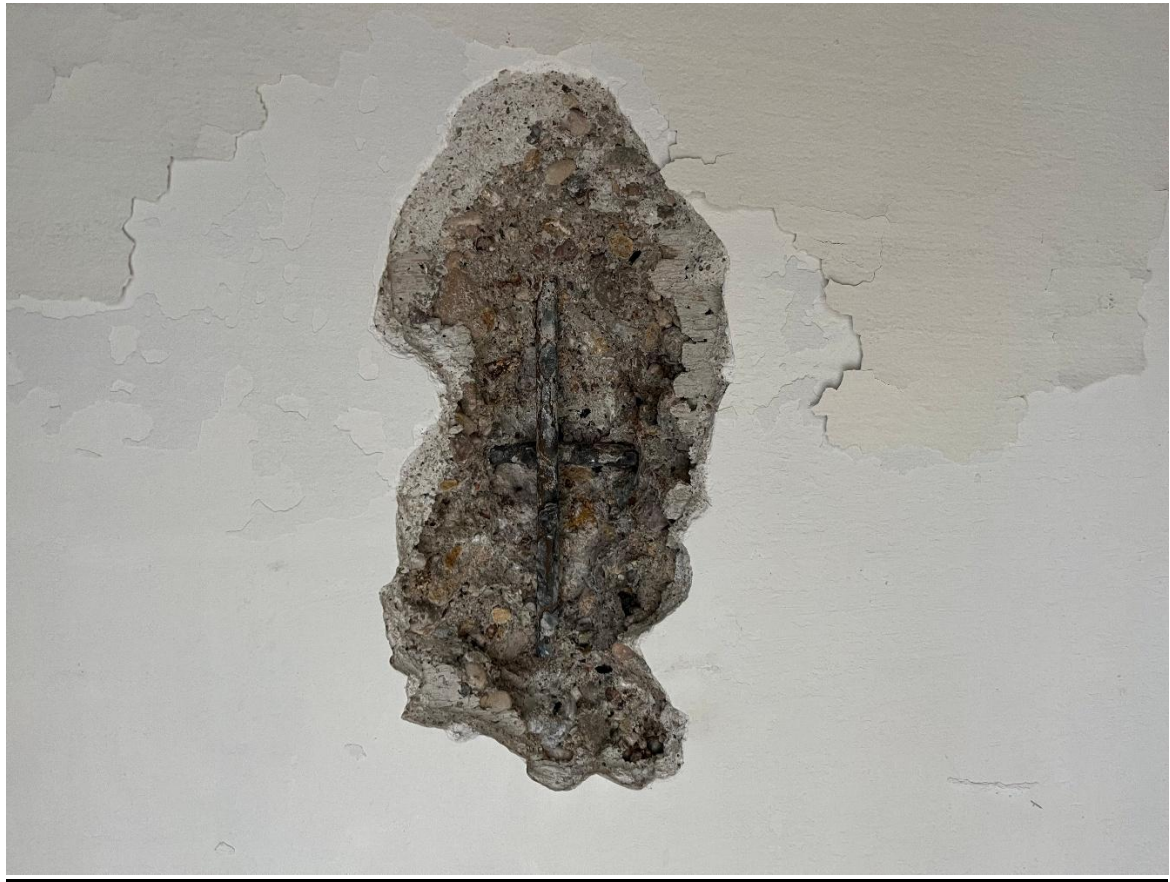
| N°<br>Localisation | Photographie | Commentaire/Descriptif |
|---|---|---|
| <p>2</p> <p>Plancher<br/>haut du R+1</p> <p>Bureau Sud-<br/>Ouest</p> | | <p>Il a été observé :</p> <ul style="list-style-type: none"> <li>- Une peinture grise/beige d'épaisseur millimétrique ;</li> <li>- Un enduit blanc d'épaisseur millimétrique ;</li> <li>- Un enduit beige épais de type enduit à la chaux, d'épaisseur <math>e = 10\text{mm}</math> env. ;</li> <li>- Un béton gris de gros graviers ;</li> <li>- Un acier horizontal rond lisse de diamètre <math>\varnothing = 8\text{ mm}</math> à la profondeur <math>c = 30\text{ mm}</math> environ (dans le béton) ;</li> <li>- Un acier horizontal rond lisse de diamètre <math>\varnothing = 9\text{ mm}</math> à la profondeur <math>c' = 38\text{mm}</math> environ ;</li> </ul> <p>L'essai à la thymolphtaléine a montré que la profondeur du front de carbonatation <math>p</math> est au moins égale à la profondeur du sondage. Considérant que <math>p \geq c'</math> ici, les aciers étaient dans un environnement de corrosion actif au moment du diagnostic.</p> <p>Indice de corrosion des aciers relevés : I1</p> |

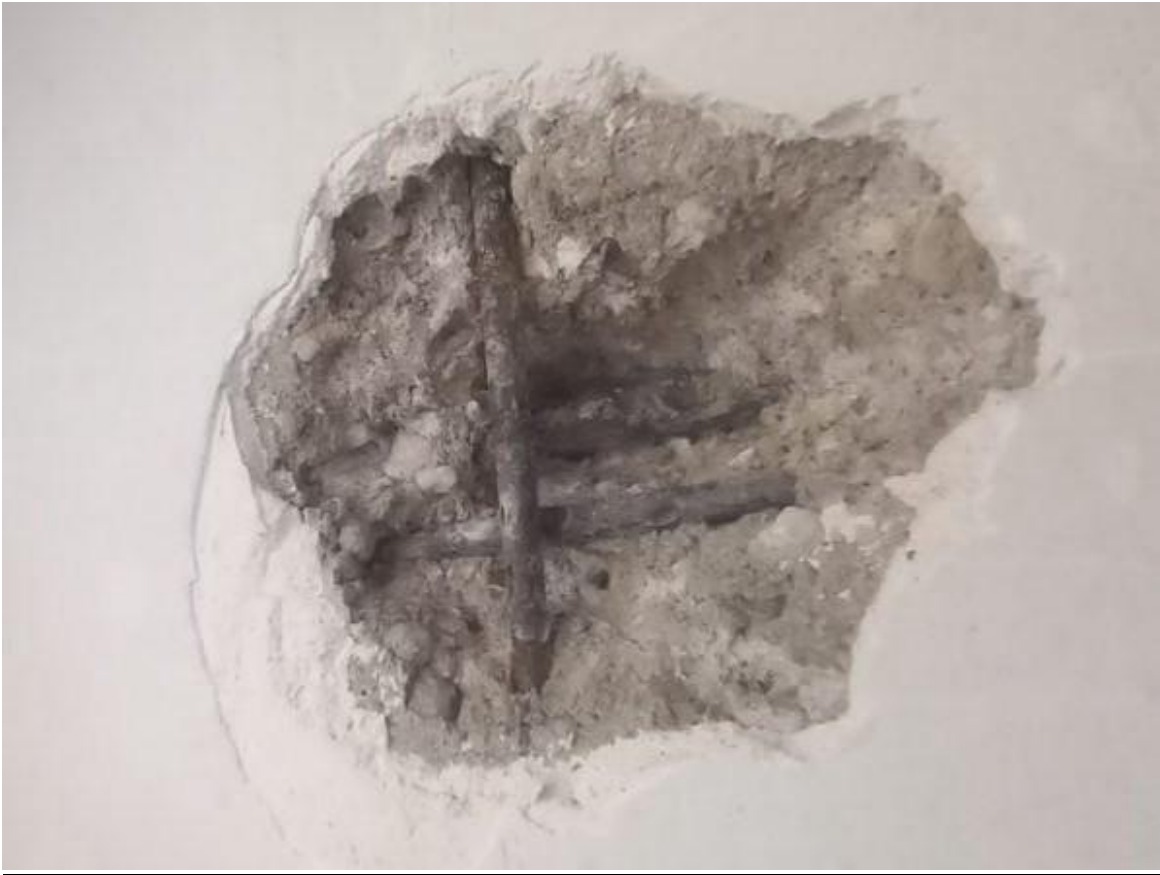
| N°<br>Localisation | Photographie | Commentaire/Descriptif |
|---|---|---|
| <p>3</p> <p>Plancher<br/>haut du RDC</p> <p>Bureau<br/>Nord-Est</p> | | <p>Il a été observé :</p> <ul style="list-style-type: none"> <li>- Une peinture grise/beige d'épaisseur millimétrique ;</li> <li>- Un enduit blanc d'épaisseur <math>e = 2\text{ mm}</math> environ ;</li> <li>- Un enduit beige épais de type enduit à la chaux, d'épaisseur <math>e = 10\text{ mm}</math> env. ;</li> <li>- Un béton gris de gros graviers ;</li> <li>- Un acier horizontal rond lisse de diamètre <math>\varnothing = 10\text{ mm}</math> à la profondeur <math>c = 10\text{ mm}</math> environ (dans le béton) ;</li> <li>- Un acier horizontal rond lisse de diamètre <math>\varnothing = 10\text{ mm}</math> à la profondeur <math>c' = 20\text{ mm}</math> environ ;</li> <li>- Un acier horizontal rond lisse de diamètre <math>\varnothing = 22\text{ mm}</math> à la profondeur <math>c' = 70\text{ mm}</math> environ. Ce dernier acier n'apparaît que ponctuellement sur les radargrammes et sa position ne permet pas d'envisager qu'il participe de la reprise des efforts de traction dans la dalle. Sous ce rapport, il ne sera pas considéré dans les coupes de synthèse et au calcul ;</li> </ul> <p>L'essai à la thymolphthaléine a montré que la profondeur du front de carbonatation <math>p</math> est au moins égale à la profondeur du sondage. Considérant que <math>p \geq c'</math> ici, les aciers étaient dans un environnement de corrosion actif au moment du diagnostic.</p> <p>Indice de corrosion des aciers relevés : I1</p> |

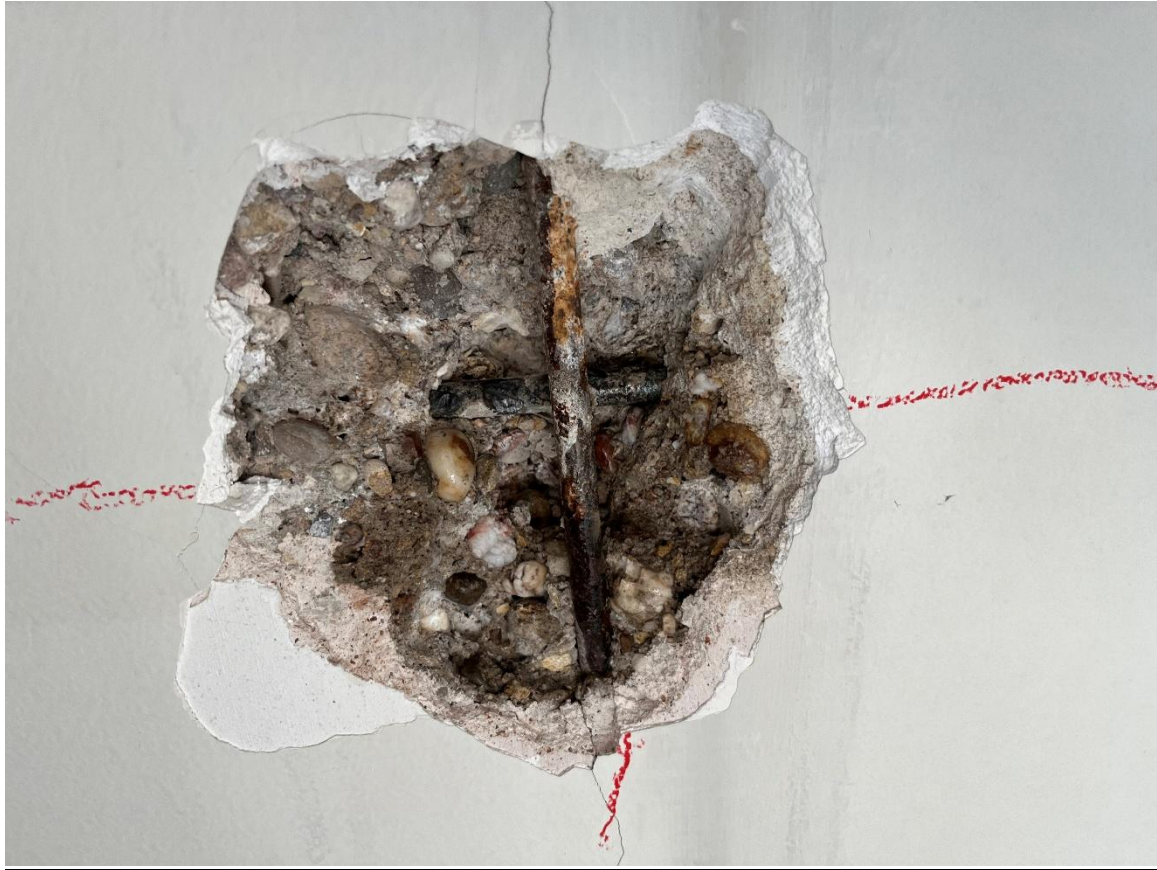
| N°<br>Localisation | Photographie | Commentaire/Descriptif |
|---|---|---|
| <p>4</p> <p>Plancher<br/>haut du RDC</p> <p>Cuisine Sud-<br/>Ouest</p> | | <p>Il a été observé :</p> <ul style="list-style-type: none"> <li>- Une peinture grise/beige d'épaisseur millimétrique ;</li> <li>- Un enduit blanc d'épaisseur millimétrique ;</li> <li>- Un enduit beige épais de type enduit à la chaux, d'épaisseur <math>e = 10\text{mm}</math> env. ;</li> <li>- Un béton gris de gros graviers ;</li> <li>- Un acier horizontal rond lisse de diamètre <math>\varnothing = 10\text{ mm}</math> à la profondeur <math>c = 5\text{ mm}</math> environ (dans le béton) ;</li> <li>- Un acier horizontal rond lisse de diamètre <math>\varnothing = 10\text{ mm}</math> à la profondeur <math>c' = 15\text{mm}</math> environ ;</li> </ul> <p>L'essai à la thymolphtaléine a montré que la profondeur du front de carbonatation <math>p</math> est au moins égale à la profondeur du sondage. Considérant que <math>p \geq c'</math> ici, les aciers étaient dans un environnement de corrosion actif au moment du diagnostic.</p> <p>Indice de corrosion des aciers relevés : I1</p> |

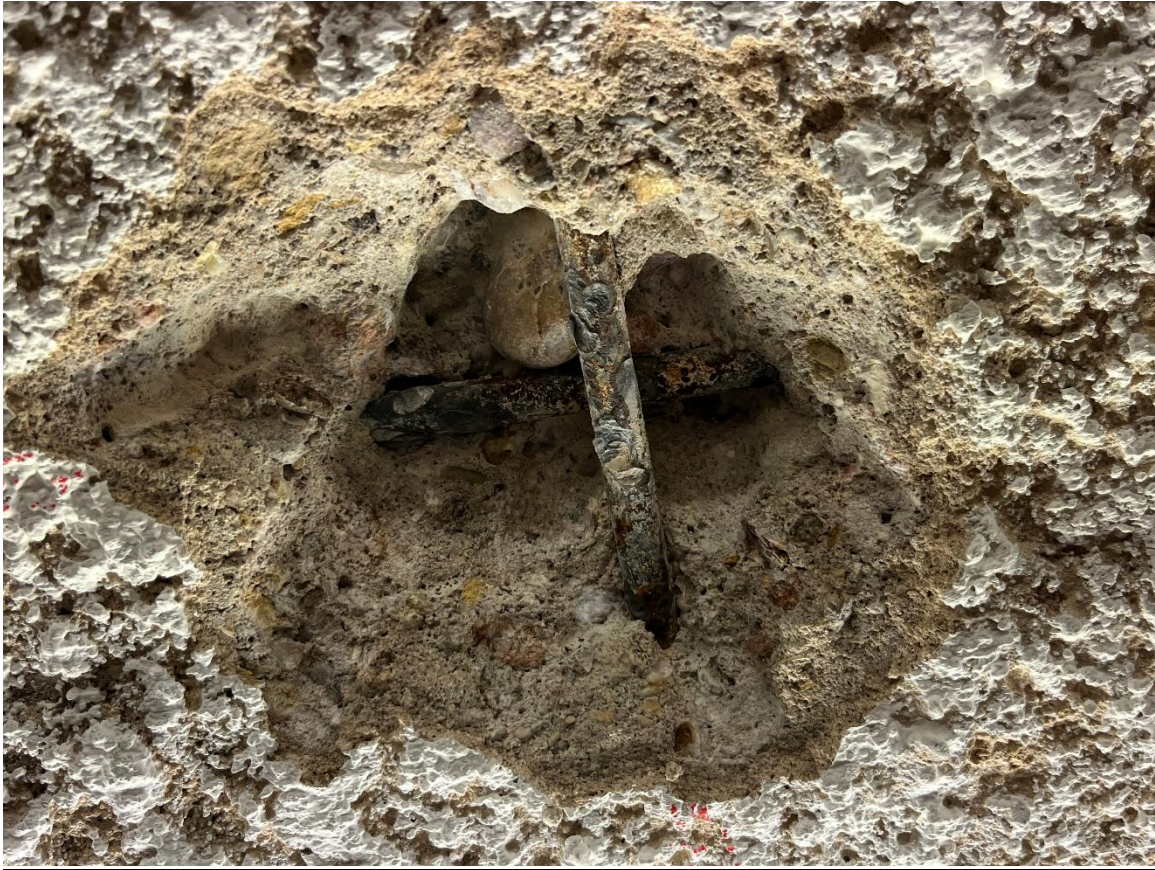
| N°<br>Localisation | Photographie | Commentaire/Descriptif |
|---|---|---|
| <p>5</p> <p>Plancher<br/>haut du<br/>sous-sol</p> <p>Local Nord-<br/>Ouest</p> | | <p>Il a été observé :</p> <ul style="list-style-type: none"> <li>- Un crépi projeté gris d'épaisseur variable, en moyenne de 7mm ;</li> <li>- Un béton gris de gros graviers ;</li> <li>- Un acier horizontal rond lisse de diamètre <math>\varnothing = 10\text{ mm}</math> à la profondeur <math>c = 10\text{mm}</math> environ (dans le béton) ;</li> <li>- Un acier horizontal rond lisse de diamètre <math>\varnothing = 10\text{ mm}</math> à la profondeur <math>c' = 20\text{mm}</math> environ ;</li> </ul> <p>L'essai à la thymolphtaléine a montré que la profondeur du front de carbonatation <math>p</math> est au moins égale à la profondeur du sondage. Considérant que <math>p \geq c'</math> ici, les aciers étaient dans un environnement de corrosion actif au moment du diagnostic.</p> <p>Indice de corrosion des aciers relevés : I1</p> |

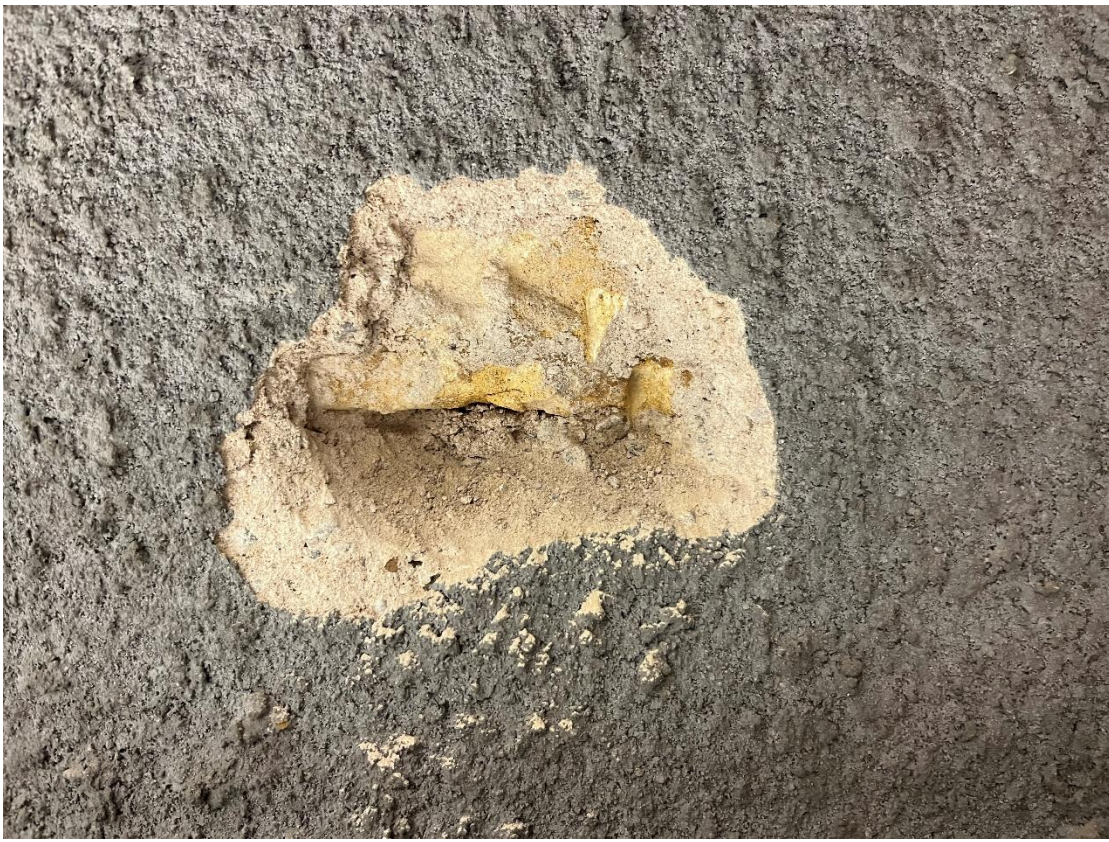
| N°<br>Localisation | Photographie | Commentaire/Descriptif |
|---|---|---|
| V1<br><br>Voile du<br>sous-sol<br><br>Archives<br>Sud | | <p>Il a été observé :</p> <ul style="list-style-type: none"> <li>- Un crépi projeté gris d'épaisseur variable, en moyenne de 5mm ;</li> <li>- Un enduit beige épais de type enduit à la chaux, d'épaisseur <math>e = 10mm</math> env. ;</li> <li>- Une pierre jaune relativement tendre, semblable à de la pierre de Jaumont, liée de joints larges ;</li> </ul> |

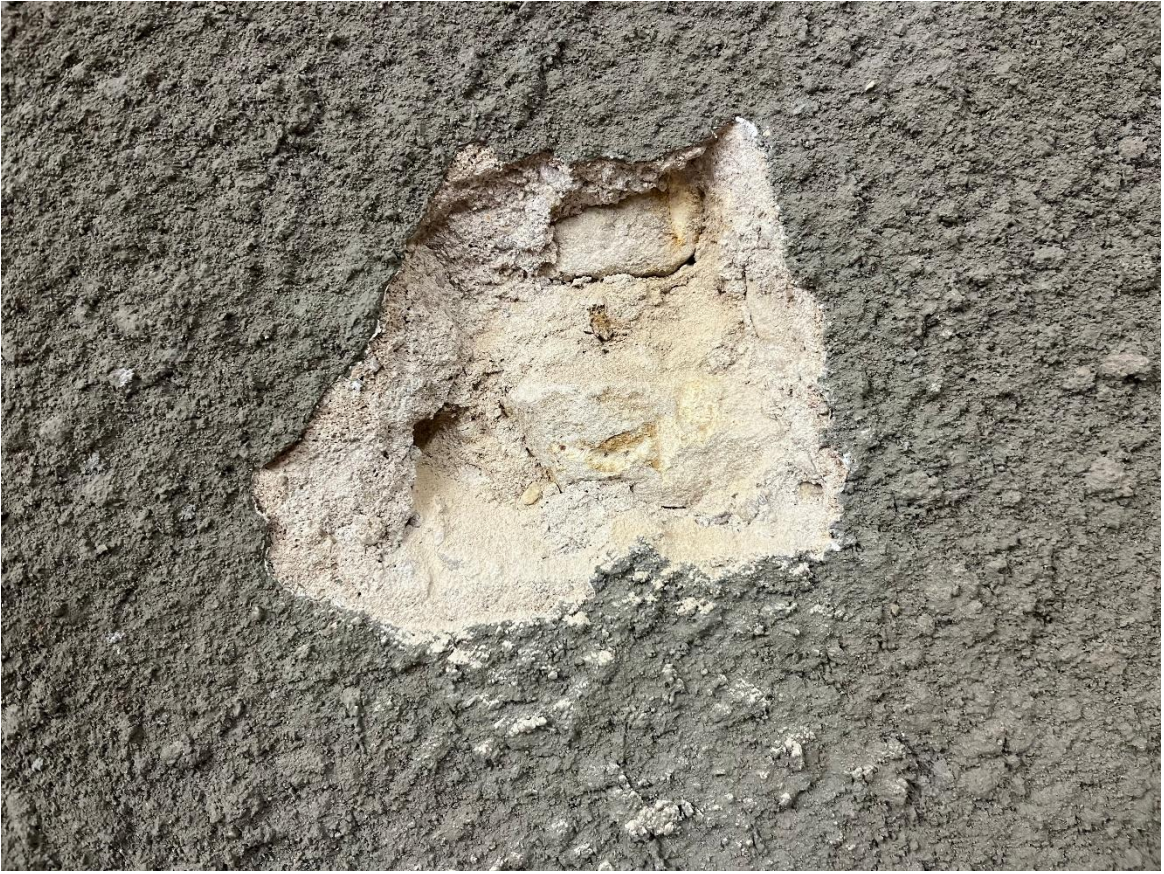
| N°<br>Localisation | Photographie | Commentaire/Descriptif |
|---|---|---|
| <p>V2</p> <p>Voile du<br/>sous-sol</p> <p>Local de<br/>l'angle<br/>nord-ouest</p> | | <p>Il a été observé :</p> <ul style="list-style-type: none"> <li>- Un crépi projeté gris d'épaisseur variable, en moyenne de 5mm ;</li> <li>- Un enduit beige épais de type enduit à la chaux, d'épaisseur <math>e = 10mm</math> env. ;</li> <li>- Une pierre jaune relativement tendre, semblable à de la pierre de Jaumont, liée de joints larges ;</li> </ul> |

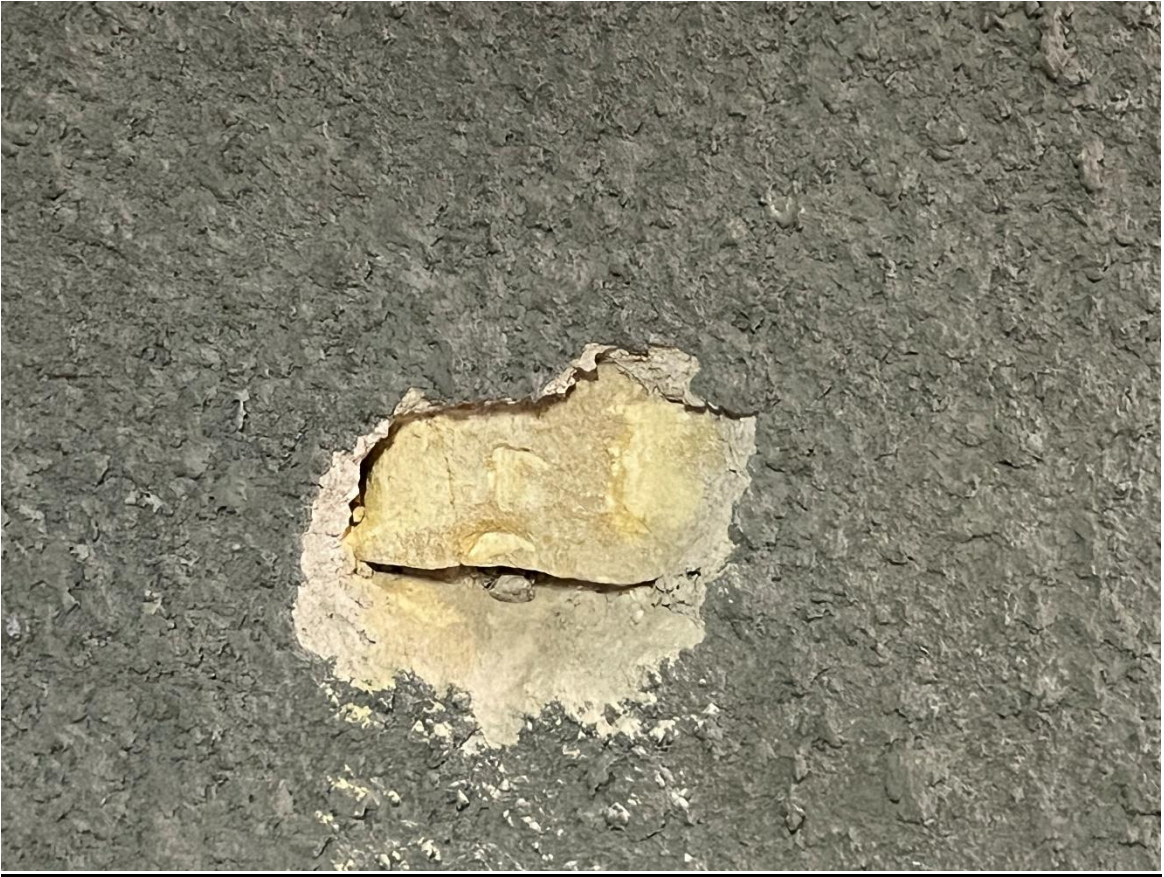
| N°<br>Localisation | Photographie | Commentaire/Descriptif |
|---|---|---|
| <p>V3</p> <p>Voile du<br/>sous-sol</p> <p>Extrémité<br/>occidentale<br/>du couloir</p> | | <p>Il a été observé :</p> <ul style="list-style-type: none"> <li>- Un crépi projeté gris d'épaisseur variable, en moyenne de 5mm ;</li> <li>- Un enduit beige épais de type enduit à la chaux, d'épaisseur <math>e = 10mm</math> env. ;</li> <li>- Une pierre jaune relativement tendre, semblable à de la pierre de Jaumont, liée de joints larges ;</li> </ul> |

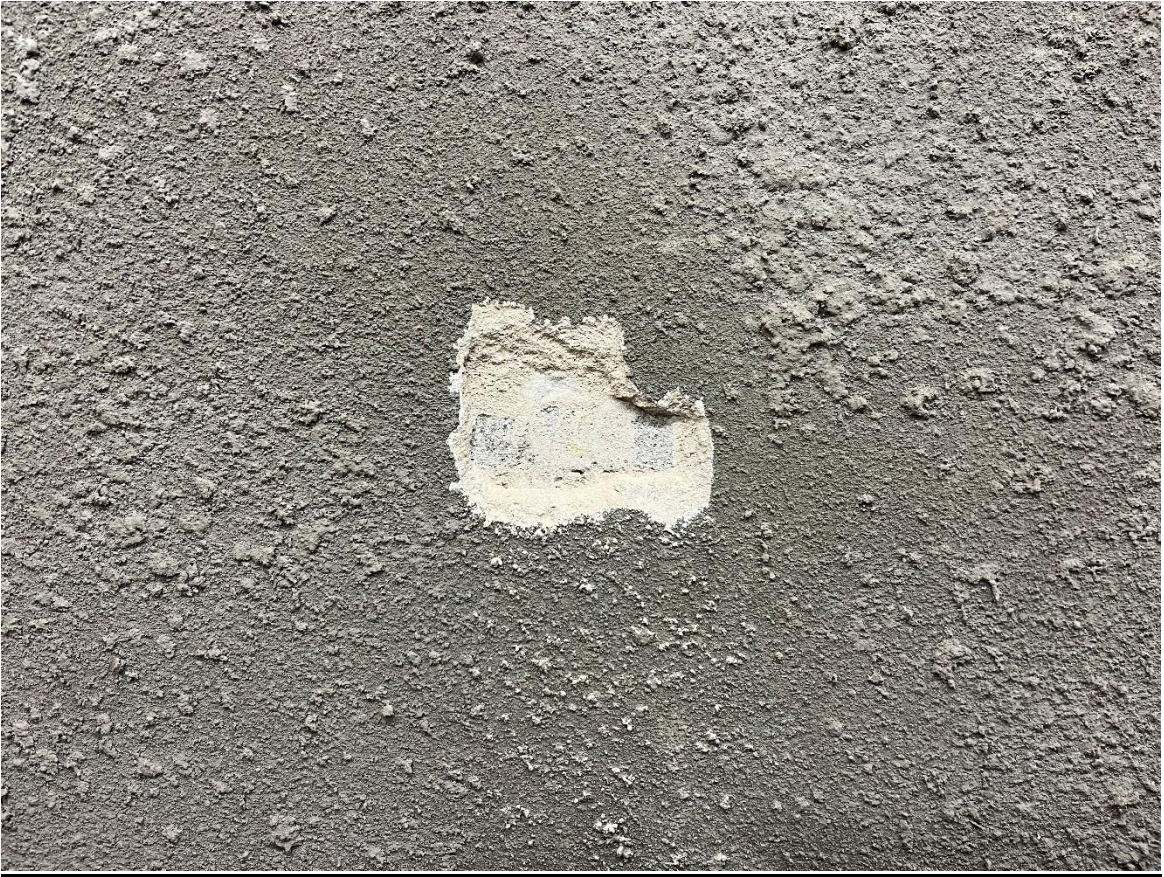
| N°<br>Localisation | Photographie | Commentaire/Descriptif |
|---|---|---|
| <p>V4</p> <p>Voile du<br/>sous-sol</p> <p>Petites<br/>archives<br/>nord</p> | | <p>Il a été observé :</p> <ul style="list-style-type: none"> <li>- Un crépi projeté gris d'épaisseur variable, en moyenne de 5mm ;</li> <li>- Un enduit beige épais de type enduit à la chaux, d'épaisseur <math>e = 10mm</math> env. ;</li> <li>- Des blocs d'aggloméré gris, liés de joints fins ;</li> </ul> |

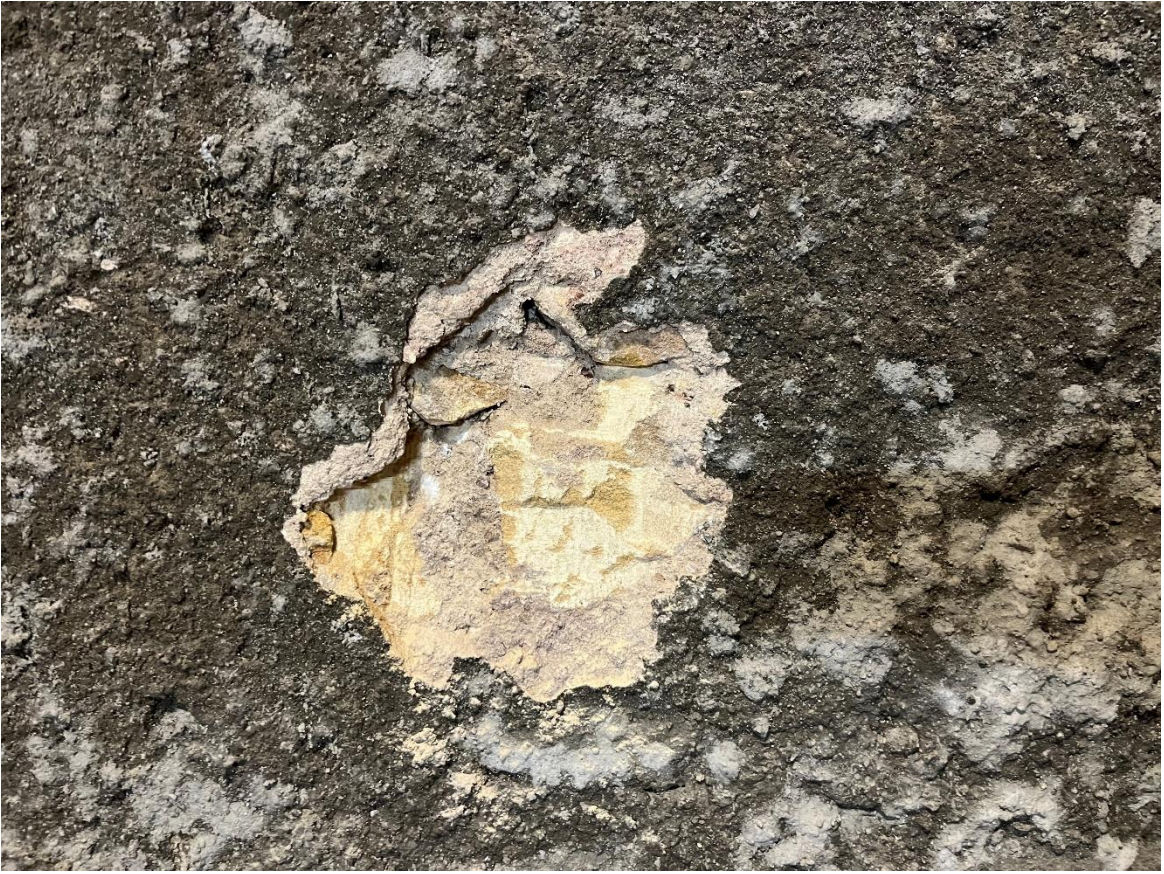
| N°<br>Localisation | Photographie | Commentaire/Descriptif |
|---|---|---|
| <p>V5</p> <p>Voile du<br/>sous-sol</p> <p>Dégagement<br/>oriental</p> | | <p>Il a été observé :</p> <ul style="list-style-type: none"> <li>- Un crépi projeté gris à noir d'épaisseur variable, en moyenne de 5mm ;</li> <li>- Un enduit beige épais de type enduit à la chaux, d'épaisseur <math>e = 10mm</math> env. ;</li> <li>- Une pierre jaune relativement tendre, semblable à de la pierre de Jaumont, liée de joints larges ;</li> </ul> |

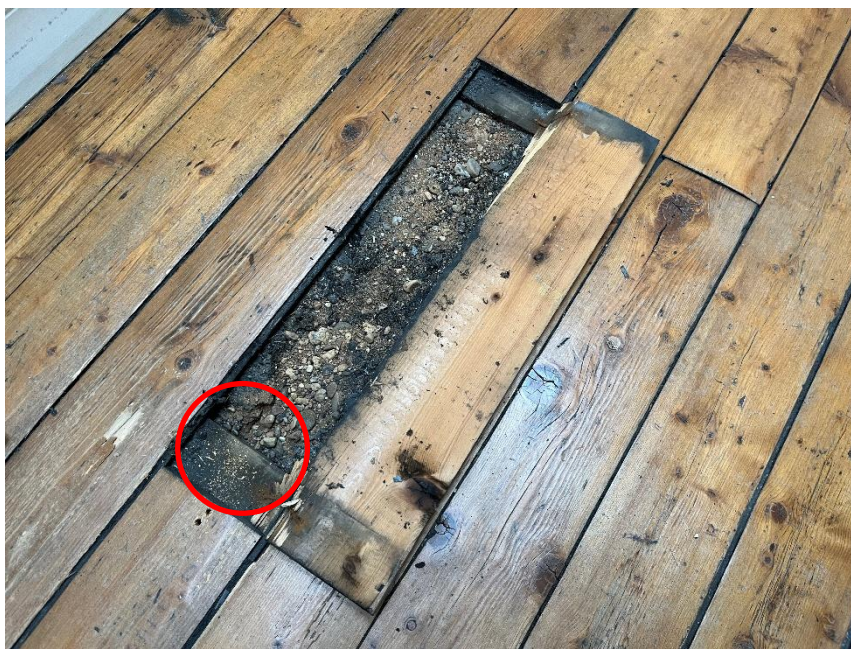
Figure 12 : En rouge, l'emplacement du prélèvement n°1.

- **Aucune dégradation entomologique n'a été observée sur le morceau de lambourde prélevé ;**
- **Aucun élément caractéristique d'un champignon lignivore n'a été retrouvé dans le morceau de lambourde prélevé ;**
- **Le morceau de semelle, constitutive de la charpente, est en sapin.**

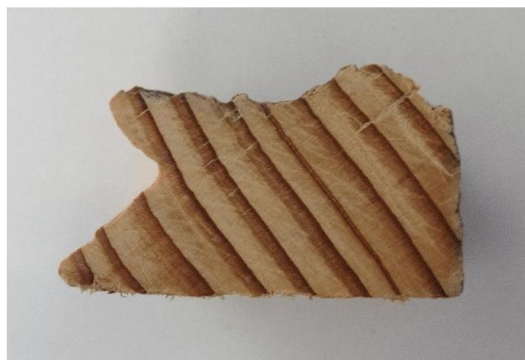
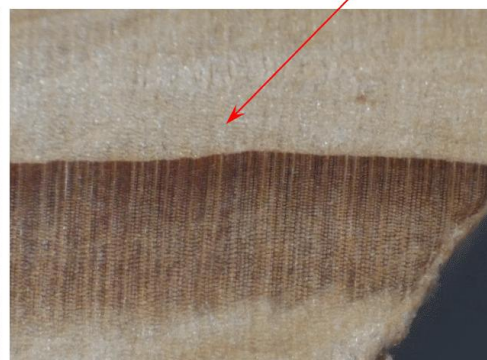
x 40

Les analyses macroscopiques et stéréomicroscopiques mettent en évidence un bois de couleur crème légèrement rougeâtre et qui ne présente pas de canaux résinifères normaux.

Les analyses microscopiques révèlent de longs rayons ligneux, des ponctuations de champ de croisement de type taxodioïde et une absence de trachéides radiales.

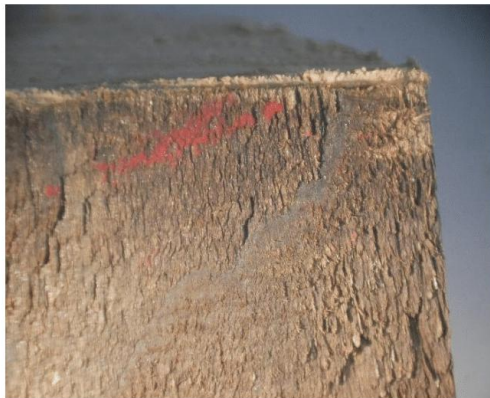
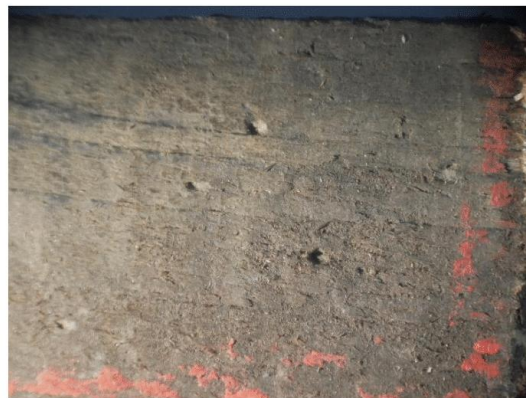
Les analyses macroscopiques et stéréomicroscopiques ne révèlent aucune dégradation entomologique. Aucun orifice d'envol, ni galeries, ni vermoulure n'a été observée.

Les impacts observés sont d'origine mécanique.

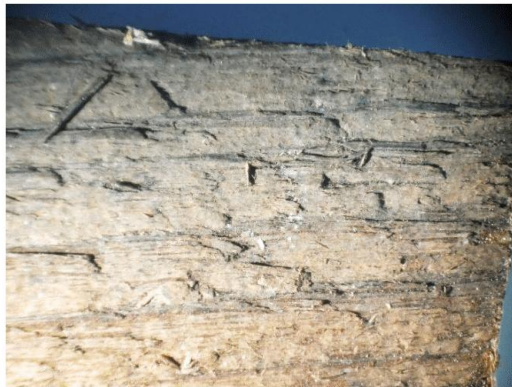
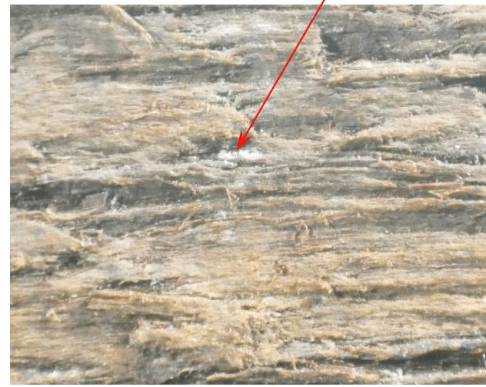
Les analyses macroscopiques et stéréomicroscopiques mettent en évidence des traces blanches à noires en surface du bois.

Les analyses microscopiques révèlent des morceaux de bois et des cristaux hyalins.
