## Rapport de repérage des matériaux et produits contenant de l'amiante avant démolition d'un immeuble bâti

Numéro de dossier : **EPFBR2\_20250522\_BATIMENTA3**  
Norme employée : **AFNOR NF X46-020 (Version d'août 2017)**  
Date du repérage : **31/10/2025**  
Heure d'arrivée : **13 h 30**  
Date émission : **11/11/2025**

Adresse : **BATIMENT A3  
1 RUE GUILLAUME DE BERRIC  
56230 BERRIC**

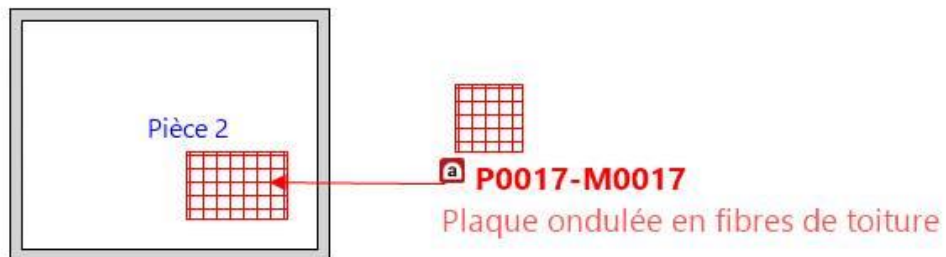
Localisation : Mezzanine - Pièce 2

| Localisation | Description du matériau <sup>(1)</sup> | Conclusion | Photo | Quantité estimée <sup>(2)</sup> |
|---|---|---|---|---|
| Mezzanine - Pièce 2 | Identifiant : M0017<br>Description : Plaque ondulée en fibres de toiture | Après analyse en laboratoire<br>(P0017) | | 1.3 m2 |
