## Constat de l'état parasitaire dans les immeubles bâtis ou non bâtis

Numéro de dossier : [EPFBR2\\_20250522\\_BATIMENTA2](#)  
Norme employée : AFNOR NF P03-200 (Version de mai 2016)  
Date du repérage : 03/06/2025  
Heure d'arrivée : 09 h 30  
Durée du repérage : 06 h 00  
Date émission : 20/06/2025

Adresse : **BATIMENT A2  
1 RUE GUILLAUME DE BERRIC  
56230 BERRIC**

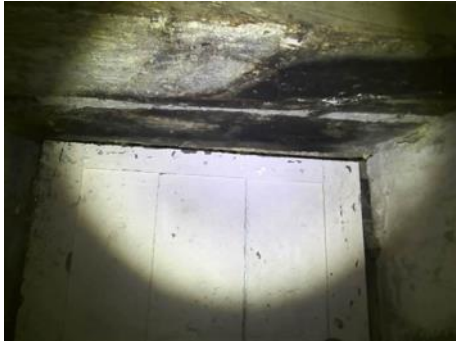
| Parties d'immeubles bâties ou non bâties visitées | Ouvrages, parties d'ouvrages et éléments examinés | Résultats des constatations termites | Résultats des constatations des insectes à larves xylophages | Résultats des constatations des champignons lignivores |
|---|---|---|---|---|
| | Plafond - bois et brut | - | - | Indice d'infestation de moisissures |

| | <p>Localisation : RDC - Pièce 1<br/>Parasite : Moisissures<br/>Indices :</p> |

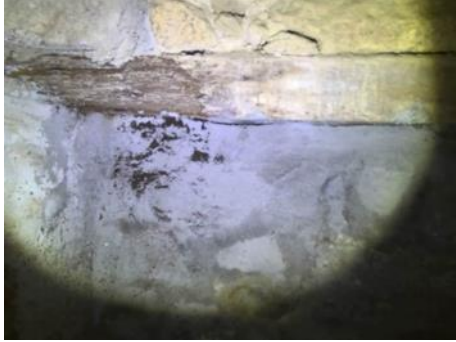
| Parties d'immeubles bâties ou non bâties visitées | Ouvrages, parties d'ouvrages et éléments examinés | Résultats des constatations termites | Résultats des constatations des insectes à larves xylophages | Résultats des constatations des champignons lignivores |
|---|---|---|---|---|
| | Plafond - bois et brut | - | Indice d'infestation de grosses<br>vrillettes :<br>Bois dégradé, Présence de trous de<br>sortie | - |

| | <p>Localisation : RDC - Pièce 2<br/>Parasite : Grosses vrillettes<br/>Indices : Bois dégradé, Présence de trous de sortie</p> |

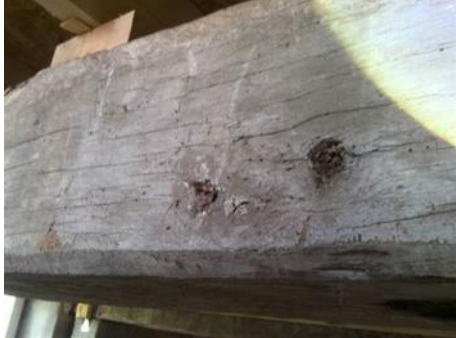
| Parties d'immeubles bâties ou non bâties visitées | Ouvrages, parties d'ouvrages et éléments examinés | Résultats des constatations termites | Résultats des constatations des insectes à larves xylophages | Résultats des constatations des champignons lignivores |
|---|---|---|---|---|
| Étage 1 - Pièce 1; Étage 1 - Pièce 2; Étage 2 - Pièce 1; Étage 2 - Pièce 2 | Plafond - bois et brut | - | Indice d'infestation de grosses<br>vrillettes, petites vrillettes :<br>Bois dégradé, Présence de trous de<br>sortie | - |

| | <p>Localisation : Étage 1 - Pièce 1; Étage 1 - Pièce 2; Étage 2 - Pièce 1; Étage 2 - Pièce 2<br/>Parasite : Grosses vrillettes, Petites vrillettes<br/>Indices : Bois dégradé, Présence de trous de sortie</p> |
