# Rapport de mission de repérage des matériaux et produits contenant de l'amiante avant réalisation de travaux dans un immeuble bâti

Toiture Gymnase INP rue des arts  
31670 LABEGE

**Référence du dossier :** 2311COCTO -  
BI9600000000851

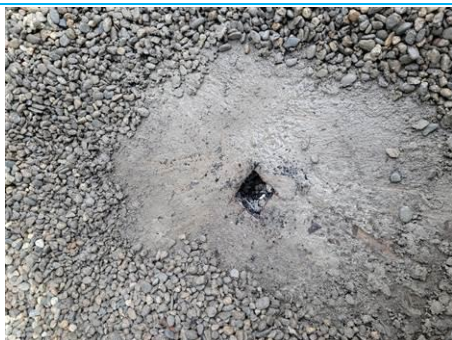
Matériaux : ZPSO-001

Prélèvement : P001

Description : Partie plane : revêtement bitumineux (bandes, lés...)

Localisation : Extérieur - Toiture terrasse

Résultat : Absence d'amiante

| N° Composant*1 | Localisation | Parties d'ouvrages ou composants de la construction inspectées | Descriptif | N° Prélèvement (et localisation) | Conclusion (justification) |
|---|---|---|---|---|---|
| ZPSO-001 | Extérieur - Toiture terrasse (Sol) | 1 - Couvertures, Toitures, Terrasses et étanchéités - Étanchéité de toiture terrasse - Partie plane : revêtement bitumineux (bandes, lés...) | Partie plane : revêtement bitumineux (bandes, lés...) | P001 (Extérieur - Toiture terrasse - Sol) | Absence d'amiante (Après analyse en laboratoire) |

| Fraction analysée | Technique analytique<br>(Méthode de préparation et date d'analyse) | Résultat / Variété d'amiante | Elements analytiques |
|---|---|---|---|
| Réf échantillon client : P001 - Partie plane : revêtement<br>bitumineux (bandes, les) - Extérieur -<br>Toiture terrasse | | Description ITGA : Revêtement bitumineux noir / Mousse<br>bleue | |
| ▶ Revêtement bitumineux noir | META (B) le 15/11/2023<br>Nombre de préparations : 1<br>Nombre de supports<br>d'analyse : 2 | Amiante non détecté (1) / - | Analyste : CMO |
| ▶ Mousse bleue | META (B) le 15/11/2023<br>Nombre de préparations : 1<br>Nombre de supports<br>d'analyse : 2 | Amiante non détecté (1) / - | Analyste : CMO |

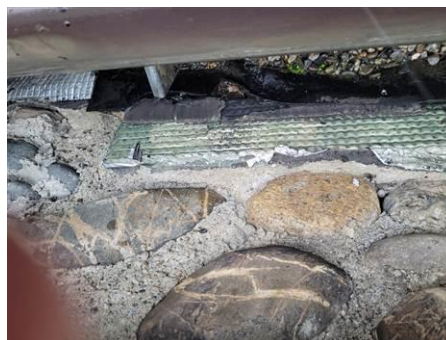
Matériaux : ZPSO-002

Prélèvement : P002

Description : Relevé : revêtement bitumineux (bandes, lés...)

Localisation : Extérieur - Toiture terrasse

Résultat : Absence d'amiante

| N° Composant*1 | Localisation | Parties d'ouvrages ou composants de la construction inspectées | Descriptif | N° Prélèvement (et localisation) | Conclusion (justification) |
|---|---|---|---|---|---|
| ZPSO-002 | Extérieur - Toiture terrasse (Remontée) | 1 - Couvertures, Toitures, Terrasses et étanchéités - Étanchéité de toiture terrasse - Relevé : revêtement bitumineux (bandes, lés...) | Relevé : revêtement bitumineux (bandes, lés...) | P002 (Extérieur - Toiture terrasse - Remontée) | Absence d'amiante (Après analyse en laboratoire) |

| Fraction analysée | Technique analytique<br>(Méthode de préparation et date d'analyse) | Résultat / Variété d'amiante | Elements analytiques |
|---|---|---|---|
| <b>Réf dossier client :</b> 2311COCTO - BI9600000000851 -<br>Toiture Gymnase INP rue des arts<br>31670 LABEGE<br><b>Réf échantillon client :</b> P002 - Releve : revêtement bitumineux<br>(bandes, les ) - Extérieur - Toiture<br>terrasse | | <b>Réf échantillon ITGA :</b> IT052311-3252<br><br><b>Description ITGA :</b> Revêtement bitumineux noir avec<br>couche en toile / Matériau en<br>aluminium | |
| <b>Revêtement bitumineux noir<br/>avec couche en toile</b> | META (B) le 15/11/2023<br>Nombre de préparations : 1<br>Nombre de supports<br>d'analyse : 2 | Amiante non détecté (1) / - | Analyste : CMO |

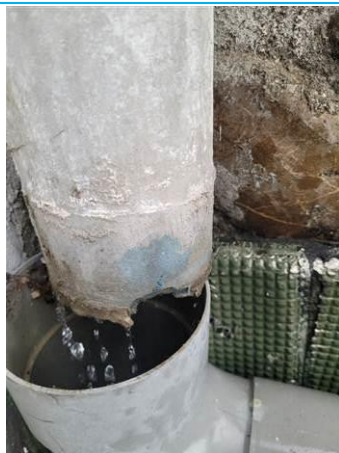
Matériaux : ZPSO-003

Prélèvement : P003

Description : Conduit d'eaux pluviales

Localisation : Extérieur - Toiture terrasse

Résultat : Présence d'amiante

| N° Composant*1 | Localisation | Parties d'ouvrages ou composants de la construction inspectées | Descriptif | N° Prélèvement (et localisation) | Conclusion (justification) | Quantité*2 |
|---|---|---|---|---|---|---|
| ZPSO-003 | Extérieur - Toiture terrasse (Murs) | 1 - Couvertures, Toitures, Terrasses et étanchéités - Éléments associés à la toiture - Conduit d'eaux pluviales | Conduit d'eaux pluviales | P003 (Extérieur - Toiture terrasse) | Présence d'amiante (Après analyse en laboratoire) | 16 ml |

| Fraction analysée | Technique analytique<br>(Méthode de préparation et date d'analyse) | Résultat / Variété d'amiante | Elements analytiques |
|---|---|---|---|
| <b>Réf dossier client :</b> 2311COCTO - BI9600000000851 -<br>Toiture Gymnase INP rue des arts<br>31670 LABEGE<br><b>Réf échantillon client :</b> P003 - Conduit d'eaux pluviales -<br>Extérieur - Toiture terrasse | | <b>Réf échantillon ITGA :</b> IT052311-3253<br><br><b>Description ITGA :</b> Fibrociment gris avec fibres visibles /<br>Poussières | |
| <b>Fibrociment gris avec fibres<br/>visibles</b> | MOLP le 14/11/2023<br>Nombre de préparations : 2<br>Nombre de supports<br>d'analyse : 2 | Présence de fibres d'amiante /<br>Crocidolite - Chrysotile | Analyste : MKH |

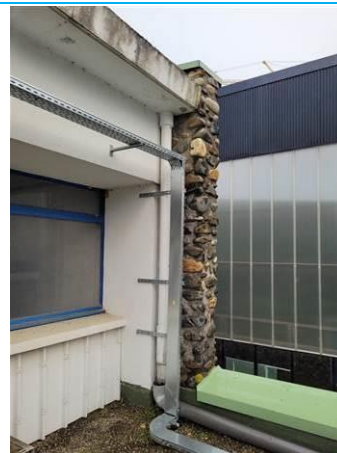
Matériaux : ZPSO-003

Prélèvement : P003

Description : Conduit d'eaux pluviales

Localisation : Extérieur - Toiture terrasse

Résultat : Présence d'amiante

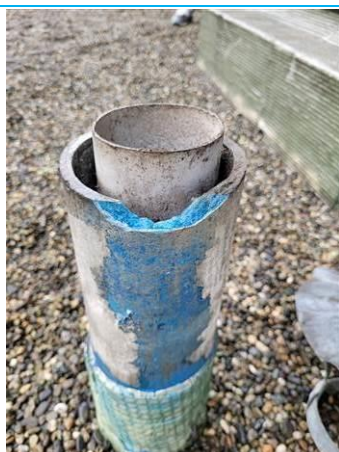
Matériaux : ZPSO-004

Prélèvement : P004

Description : Conduits Events

Localisation : Extérieur - Toiture terrasse

Résultat : Présence d'amiante

| N° Composant*1 | Localisation | Parties d'ouvrages ou composants de la construction inspectées | Descriptif | N° Prélèvement (et localisation) | Conclusion (justification) | Quantité*2 |
|---|---|---|---|---|---|---|
| ZPSO-004 | Extérieur - Toiture terrasse (Sol) | 1 - Couvertures, Toitures, Terrasses et étanchéités - Éléments associés à la toiture - Events | Conduits Events | P004 (Extérieur - Toiture terrasse - Sol) | Présence d'amiante (Après analyse en laboratoire) | 2 ml |

| Fraction analysée | Technique analytique<br>(Méthode de préparation et date d'analyse) | Résultat / Variété d'amiante | Elements analytiques |
|---|---|---|---|
| <b>Réf dossier client :</b> 2311COCTO - BI9600000000851 -<br>Toiture Gymnase INP rue des arts<br>31670 LABEGE<br><b>Réf échantillon client :</b> P004 - Conduits Events - Extérieur -<br>Toiture terrasse | | <b>Réf échantillon ITGA :</b> IT052311-3254<br><br><b>Description ITGA :</b> Fibrociment gris avec fibres visibles | |
| <b>Fibrociment gris avec fibres<br/>visibles</b> | MOLP le 14/11/2023<br>Nombre de préparations : 2<br>Nombre de supports<br>d'analyse : 2 | Présence de fibres d'amiante /<br>Crocidolite - Chrysotile | Analyste : MKH |
