# Rapport de repérage des matériaux et produits contenant de l'amiante avant réalisation de travaux dans un immeuble bâti

Adresse : 95 Boulevard Pinel 69500 BRON

Désignation : Bâtiment 210

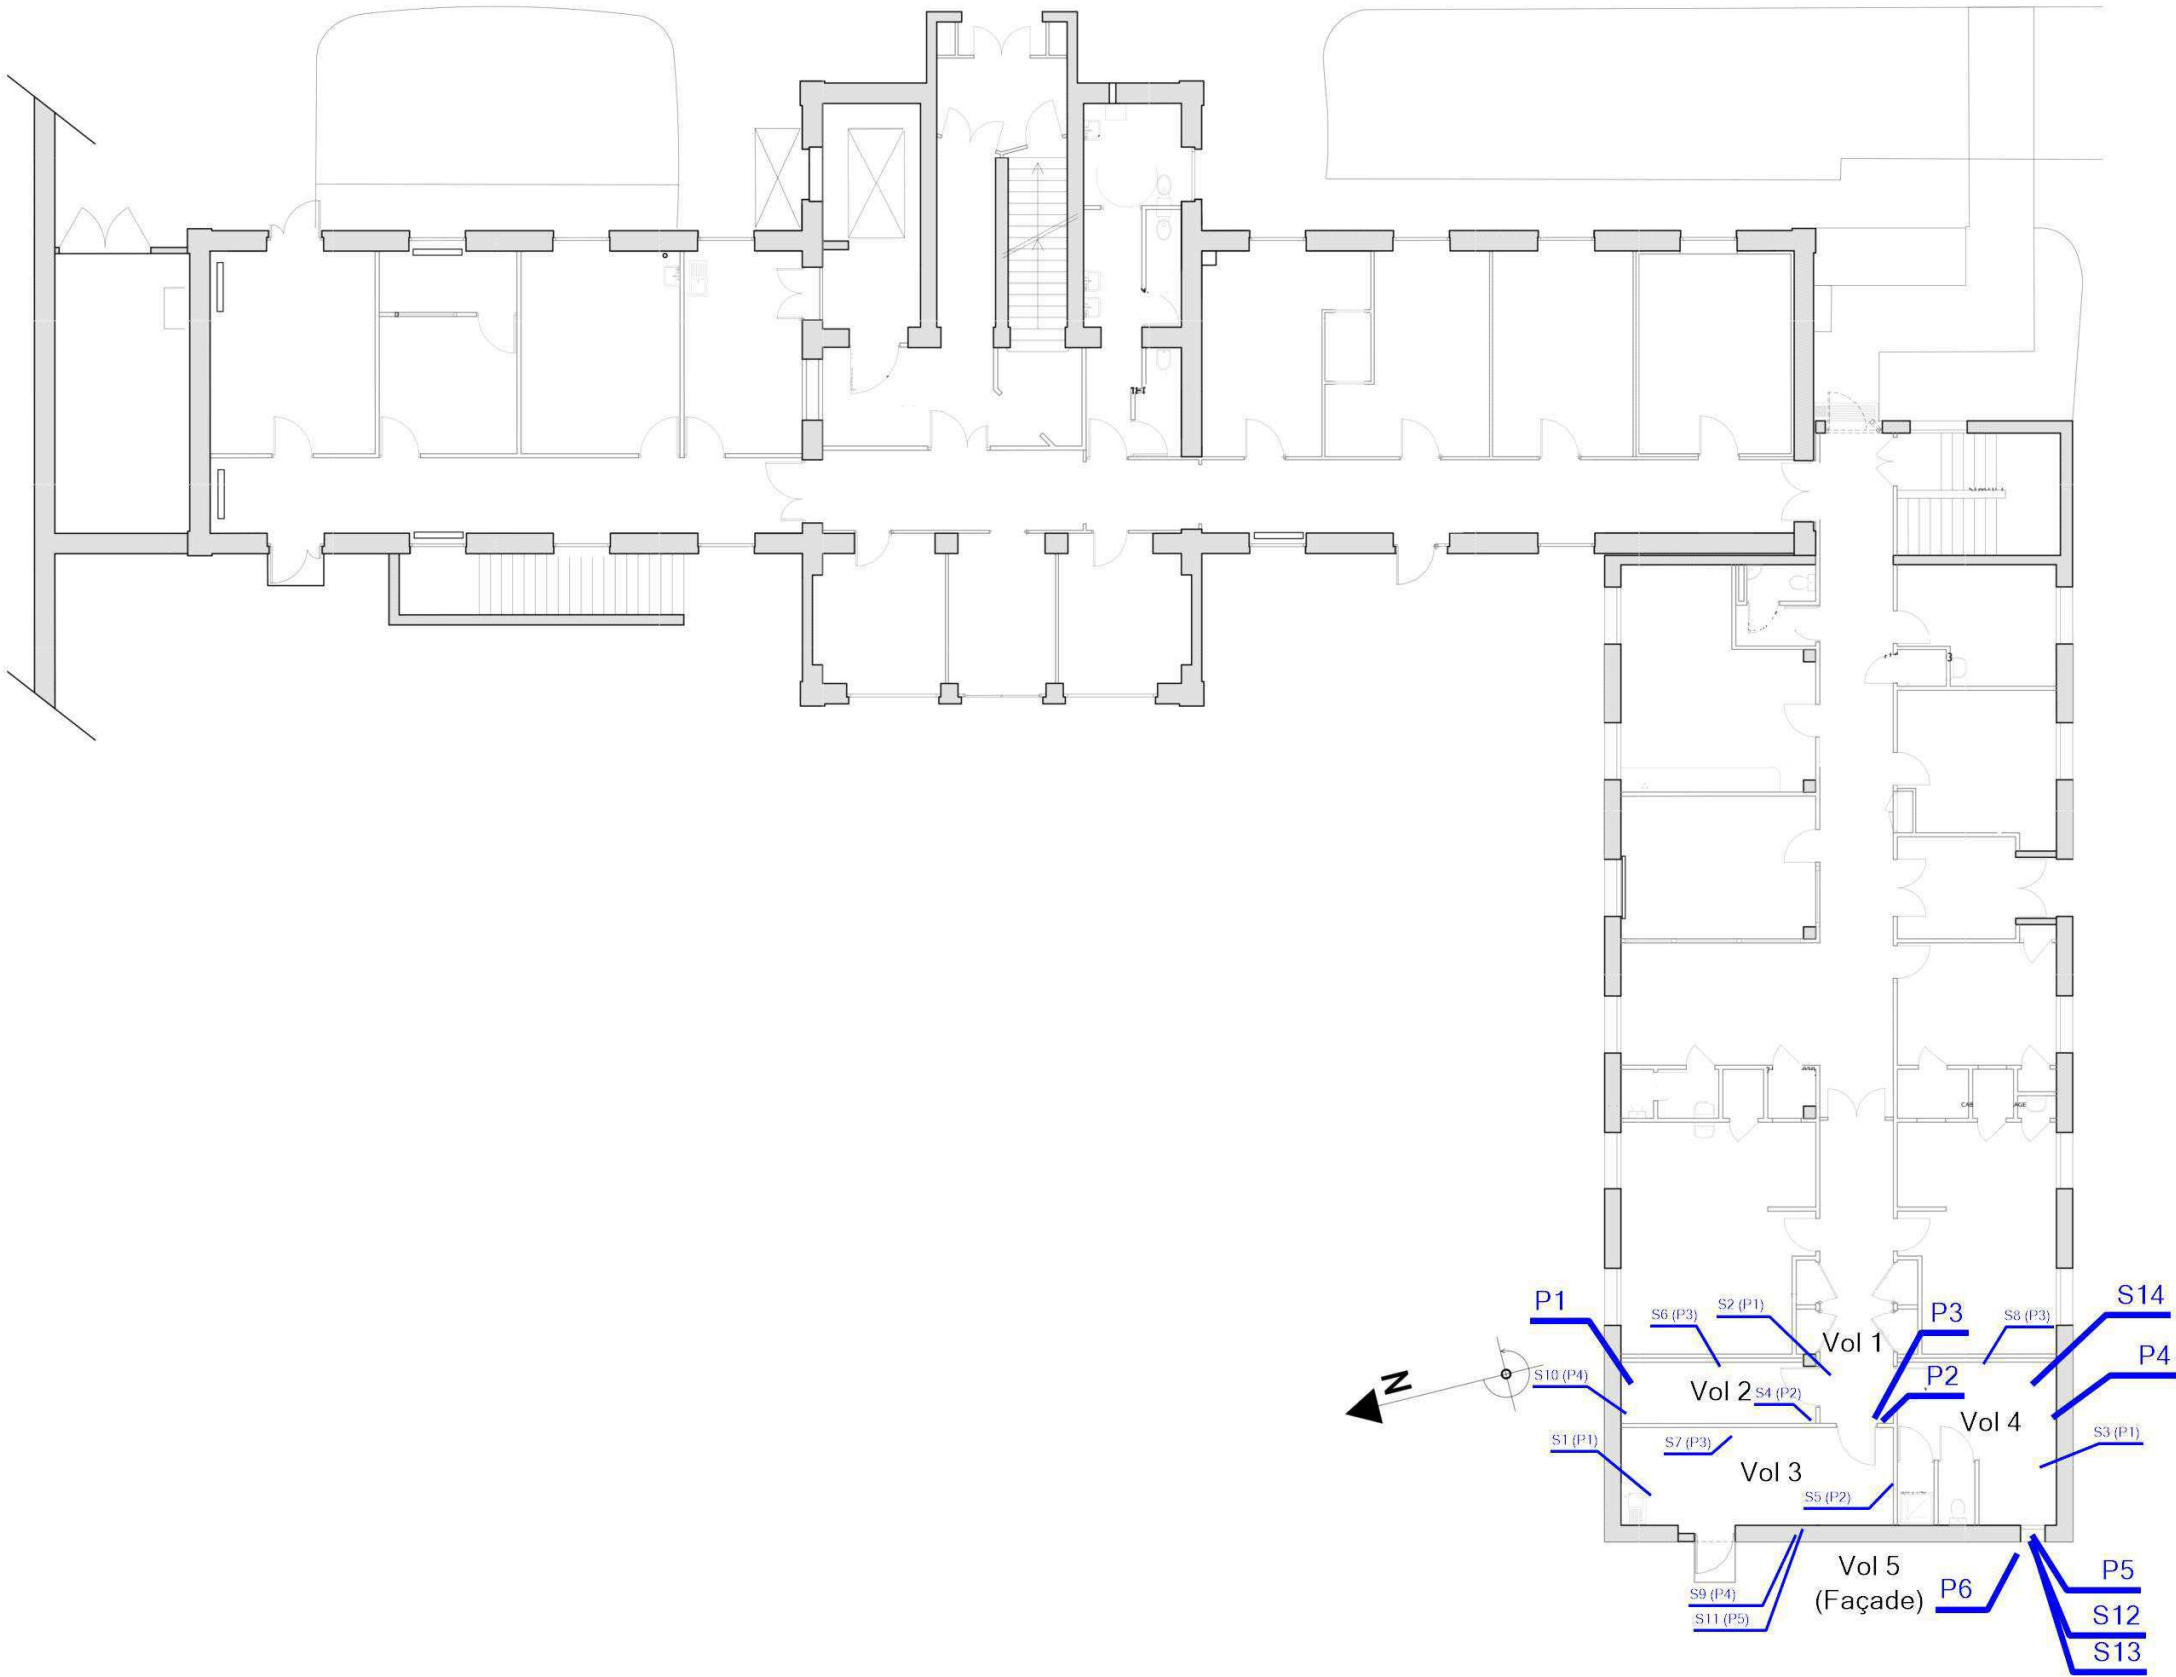
| Ref. | Plans | Titre du plan |
|---|---|---|
| | Bâtiment 210 | Bâtiment 210 - Plan de repérage - Actions menées |

Localisation dun prélèvement  
négatif

Localisation dun sondage négatif

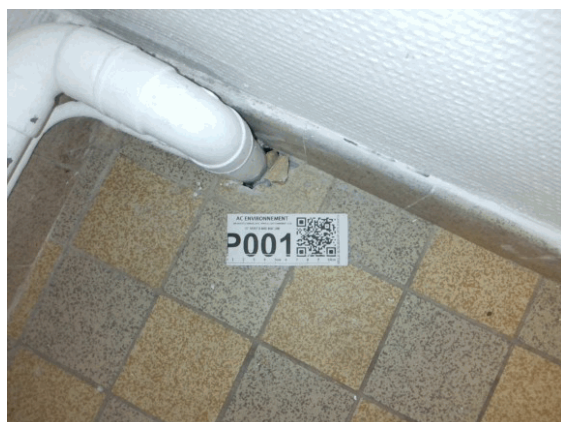
002EX128031 n°1 - 1 (P1) - Bâtiment 210 - Vol 2

| Plan | Localisation | Composant | Partie composant | Réf action | Observation | Précision loc. | Ref photo | Ref Pré. | Descriptif | Résultat | Conclusion |
|---|---|---|---|---|---|---|---|---|---|---|---|
| Bâtiment 210 | Vol 2 | Revêtement de sol | Colles de carrelage | P1 | Réalisation d'un prélèvement | Carrelage + colle grise | 002EX 12803<br>1 n°1 - 1 | P1 | Colle - Dur - Gris | Négatif | Négatif sur analyse |

| Référence | Localisation | Action |
|---|---|---|
| 002EX128031 n°1 - 1 (P1) | Bâtiment 210 - Vol 2 | Prélèvement négatif |

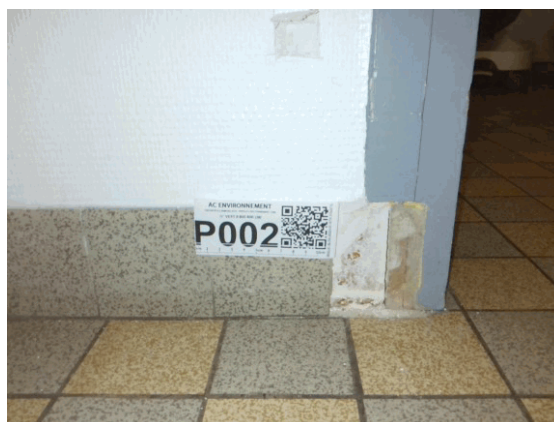
002EX128031 n°2 - 1 (P2) - Bâtiment 210 - Vol 1

| Plan | Localisation | Composant | Partie composant | Réf action | Observation | Précision loc. | Ref photo | Ref Pré. | Descriptif | Résultat | Conclusion |
|---|---|---|---|---|---|---|---|---|---|---|---|
| Bâtiment 210 | Vol 1 | Revêtement de mur | Colle de carrelage (plinthe) | P2 | Réalisation d'un prélèvement | Plinthe + colle beige | 002EX 12803<br>1 n°2 - 1 | P2<br>Phase 1 | Colle / Plâtre - Dur / Effritable - Gris / Blanc | Négatif | Négatif sur analyse |

| Référence | Localisation | Action |
|---|---|---|
| 002EX128031 n°2 - 1 (P2) | Bâtiment 210 - Vol 1 | Prélèvement négatif |

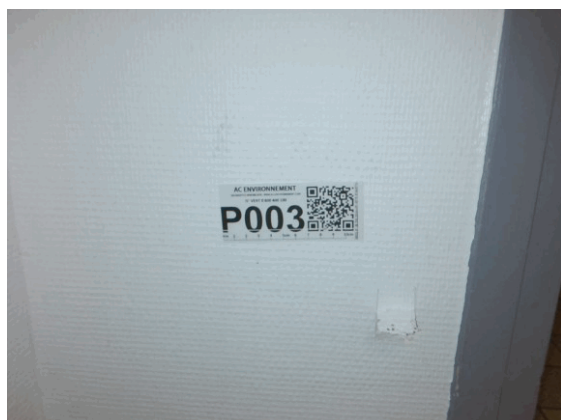
002EX128031 n°3 - 1 (P3) - Bâtiment 210 - Vol 1

| Plan | Localisation | Composant | Partie composant | Réf action | Observation | Précision loc. | Ref photo | Ref Prél. | Descriptif | Résultat | Conclusion |
|---|---|---|---|---|---|---|---|---|---|---|---|
| Bâtiment 210 | Vol 1 | Murs et cloisons | Enduits plâtre | P3 | Réalisation d'un prélèvement | Peinture + enduit plâtre sur cloisons (pièces sèches) | 002EX12803<br>1 n°3 - 1 | P3 | Plâtre - Effritable - Blanc | Négatif | Négatif sur analyse |

| Référence | Localisation | Action |
|---|---|---|
| 002EX128031 n°3 - 1 (P3) | Bâtiment 210 - Vol 1 | Prélèvement négatif |

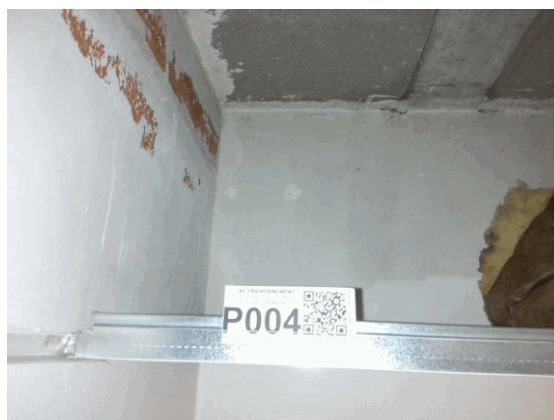
002EX128031 n°4 - 1 (P4) - Bâtiment 210 - Vol 4

| Plan | Localisation | Composant | Partie composant | Réf action | Observation | Précision loc. | Ref photo | Ref Prél. | Descriptif | Résultat | Conclusion |
|---|---|---|---|---|---|---|---|---|---|---|---|
| Bâtiment 210 | Vol 4 | Murs et cloisons | Enduits plâtre | P4 | Réalisation d'un prélèvement | Peinture + enduit plâtre sur cloisons (ITI) | 002EX 12803<br>1 n°4 - 1 | P4 | Plâtre - Effritable - Blanc | Négatif | Négatif sur analyse |

| Référence | Localisation | Action |
|---|---|---|
| 002EX128031 n°4 - 1 (P4) | Bâtiment 210 - Vol 4 | Prélèvement négatif |

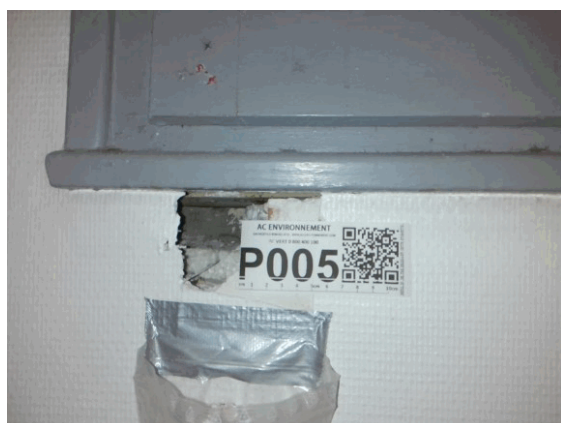
002EX128031 n°5 - 1 (P5) - Bâtiment 210 - Vol 4

| Plan | Localisation | Composant | Partie composant | Réf action | Observation | Précision loc. | Ref photo | Ref Prél. | Descriptif | Résultat | Conclusion |
|---|---|---|---|---|---|---|---|---|---|---|---|
| Bâtiment 210 | Vol 4 | Murs | Isolation | P5 | Réalisation d'un prélèvement | Colle d'isolant ITI sur mur en agglos | 002EX 12803<br>1 n°5 - 1 | P5 | Mortier - Dur - Beige | Négatif | Négatif sur analyse |

| Référence | Localisation | Action |
|---|---|---|
| 002EX128031 n°5 - 1 (P5) | Bâtiment 210 - Vol 4 | Prélèvement négatif |

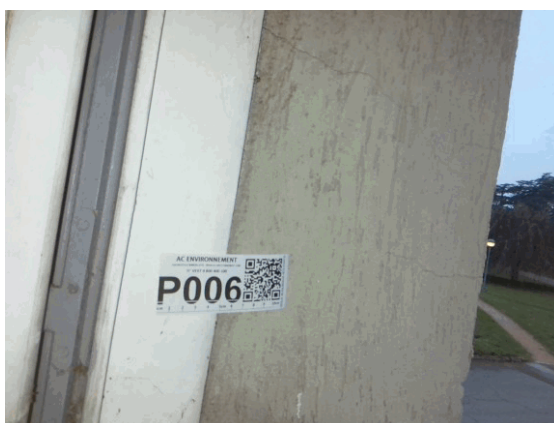
002EX128031 n°6 - 1 (P6) - Bâtiment 210 - Vol 5  
(Façade)

| Plan | Localisation | Composant | Partie composant | Réf action | Observation | Précision loc. | Ref photo | Ref Prél. | Descriptif | Résultat | Conclusion |
|---|---|---|---|---|---|---|---|---|---|---|---|
| Bâtiment 210 | Vol 5 (Façade) | Murs | Enduit ciment | P6 | Réalisation d'un prélèvement | Enduit ciment | 002EX12803<br>1 n°6 - 1 | P6 | Enduit / Mortier - Dur / Dur - Beige / Gris | Négatif | Négatif sur analyse |

| Référence | Localisation | Action |
|---|---|---|
| 002EX128031 n°6 - 1 (P6) | Bâtiment 210 - Vol 5<br>(Façade) | Prélèvement négatif |

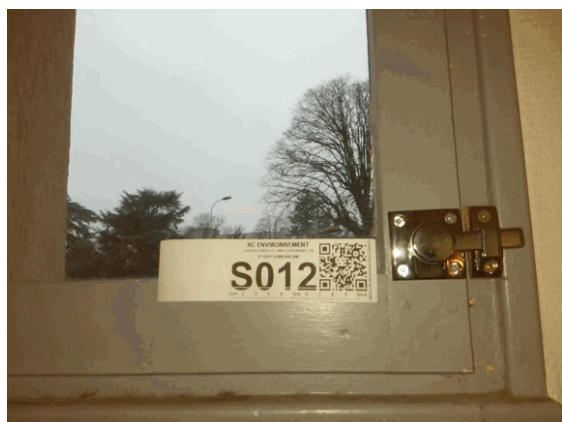
S12 - 1 (S12) - Bâtiment 210 - Vol 4

| Plan | Localisation | Composant | Partie composant | Réf action | Observation | Précision loc. | Ref photo | Ref Prél. | Descriptif | Résultat | Conclusion |
|---|---|---|---|---|---|---|---|---|---|---|---|
| Bâtiment 210 | Vol 4 | Menuiseries | Mastic vitrier | S12 | Réalisation d'un sondage | | S12 - 1 | | | | Materiau ne contenant pas d'amiante par natureAbsence de mastic vitrier |

| Référence | Localisation | Action |
|---|---|---|
| S12 - 1 (S12) | Bâtiment 210 - Vol 4 | Absence : pas d'amiante par nature |

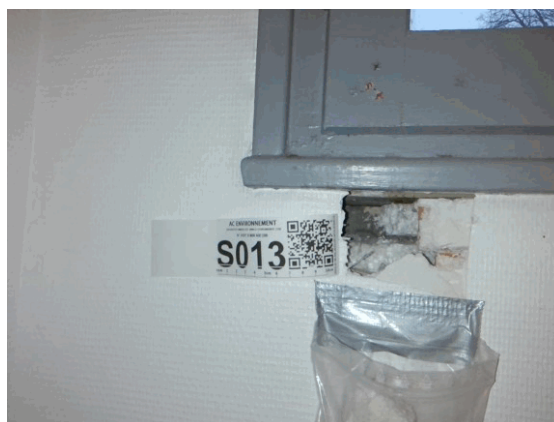
S13 - 1 (S13) - Bâtiment 210 - Vol 4

| Plan | Localisation | Composant | Partie composant | Réf action | Observation | Précision loc. | Ref photo | Ref Prél. | Descriptif | Résultat | Conclusion |
|---|---|---|---|---|---|---|---|---|---|---|---|
| Bâtiment 210 | Vol 4 | Menuiseries | Joint de structure | S13 | Réalisation d'un sondage | | S13 - 1 | | | | Materiau ne contenant pas d'amiante par natureAbsence de joint de structure |

| Référence | Localisation | Action |
|---|---|---|
| S13 - 1 (S13) | Bâtiment 210 - Vol 4 | Absence : pas d'amiante par nature |

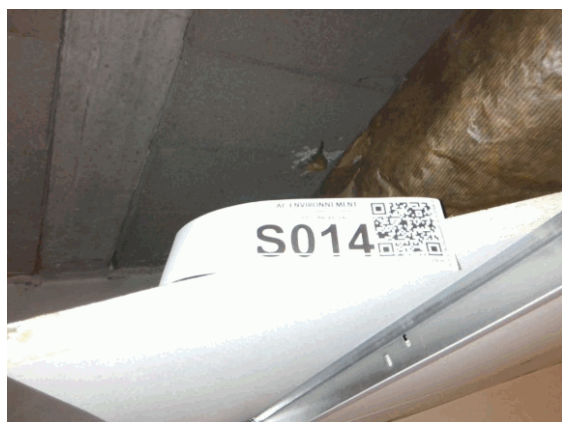
S14 - 1 (S14) - Bâtiment 210 - Vol 4

| Plan | Localisation | Composant | Partie composant | Réf action | Observation | Précision loc. | Ref photo | Ref Prél. | Descriptif | Résultat | Conclusion |
|---|---|---|---|---|---|---|---|---|---|---|---|
| Bâtiment 210 | Vol 4 | Faux plafonds | Panneaux et plaques | S14 | Réalisation d'un sondage | | S14 - 1 | | | | Négatif sur marquage 2013 |

| Référence | Localisation | Action |
|---|---|---|
| S14 - 1 (S14) | Bâtiment 210 - Vol 4 | Absence sur marquage du matériau |
