## Fiche récapitulative du dossier technique « amiante »

| Référence du présent DTA : | 1710-19 CPH TOULOUSE |

Département.....Haute-Garonne  
 Adresse.....CONSEIL DES PRUD'HOMMES DE TOULOUSE  
 6 RUE DEVILLE BP830  
 Commune.....31080 TOULOUSE  
 Références cadastrales non communiquées  
 Désignation et situation du ou des lots de copropriété :  
 Lot numéro Non communiqué,  
 Périmètre de repérage.....Mise à jour du DTA du 2/02/2005 de Qualiconsult  
 Date de construction.....< 1980  
 Fonction principale du bâtiment : Autres

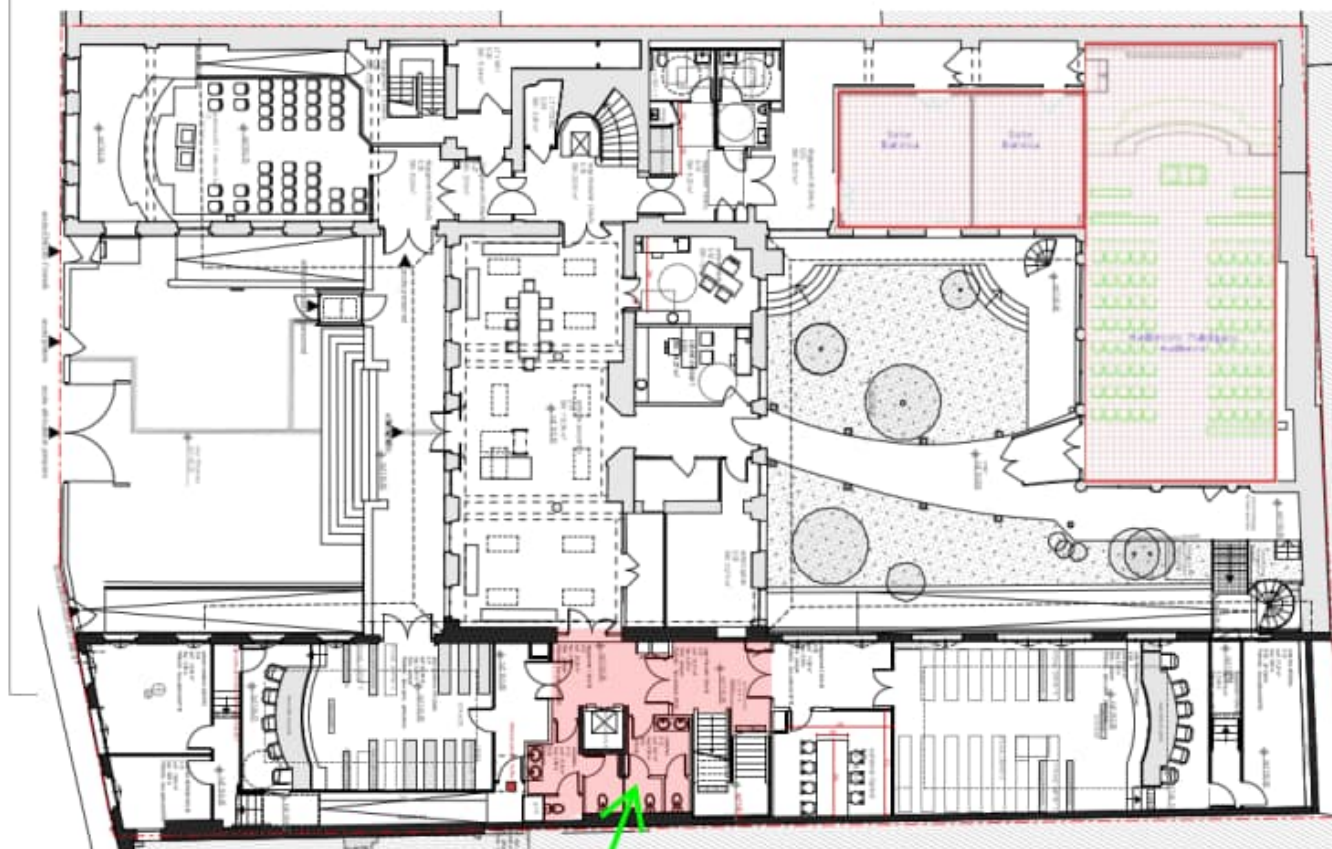
## Rez-de-chaussée

| Planche de repérage technique | | | Légende | Situation du bien |
|---|---|---|---|---|
| Adresse | 8 Rue Antoine Deville<br>31000 Toulouse | | Ragréage amiante (résidus noirs) | |

Désamiantage sols  
en 2025

27/10/21 par A. Massip : y compris colle

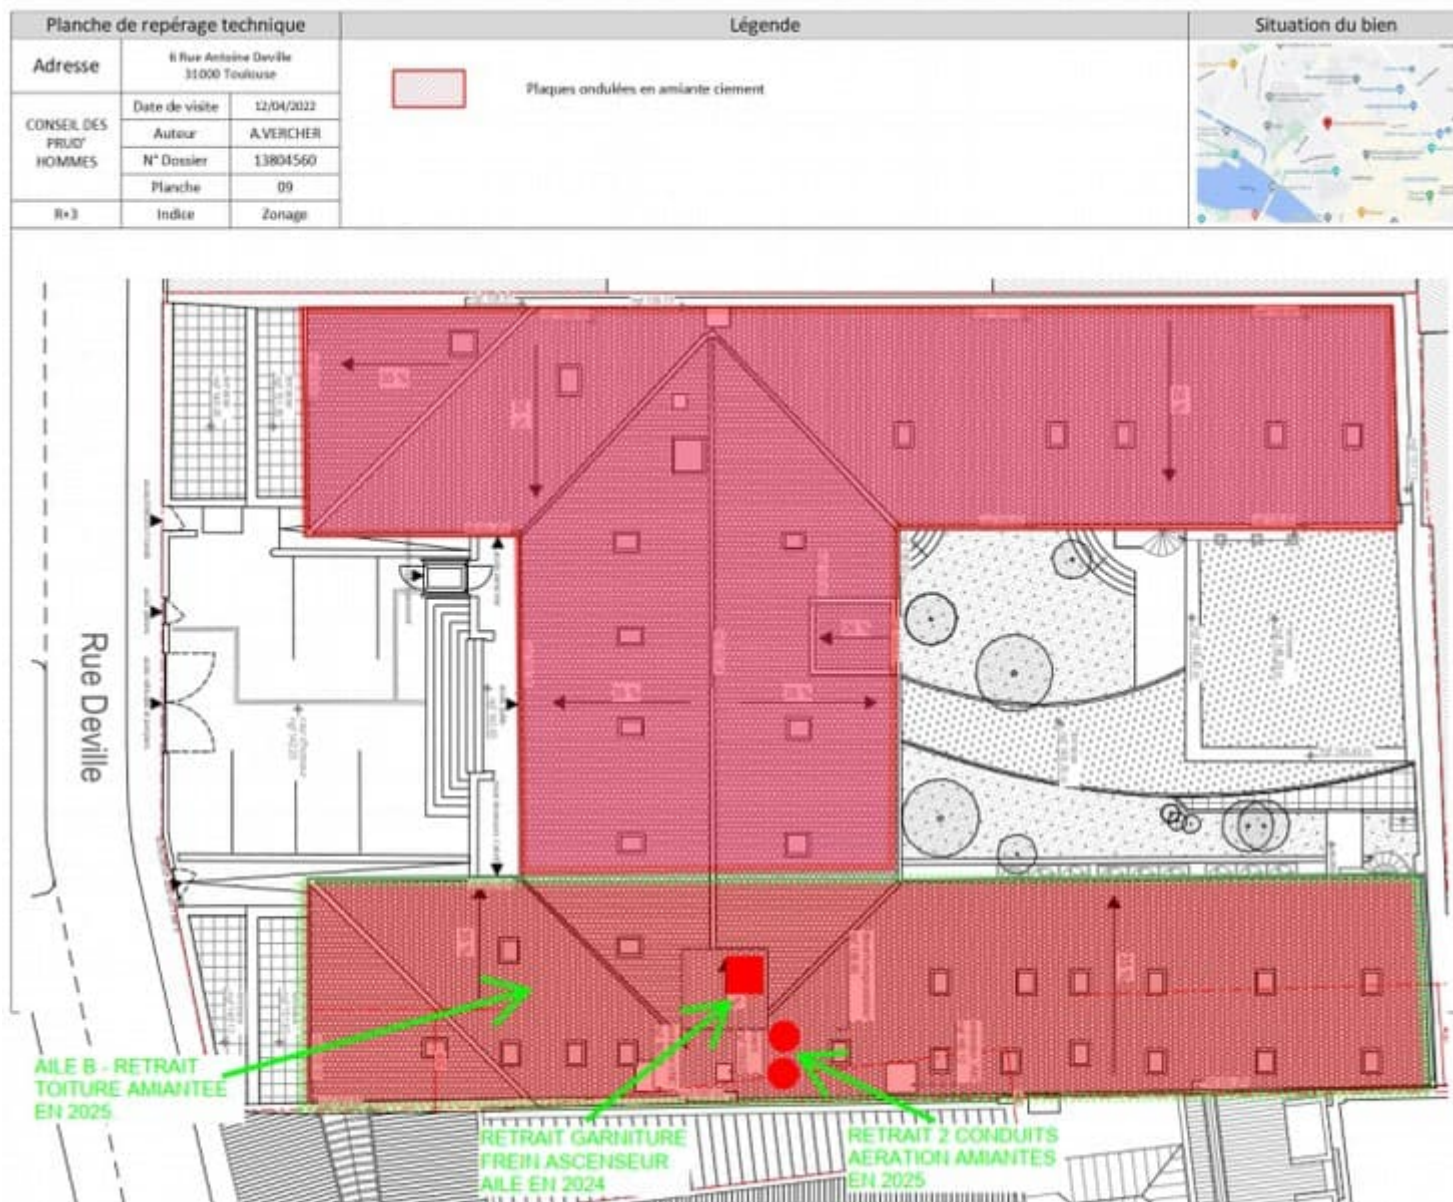
## Couvertures – Comble ascenseur aile B

| Date de la visite | Type de repérage | Matériau ou produit | Localisation précise | Etat de conservation | MESURES préconisées par l'opérateur |
|---|---|---|---|---|---|
| 25/02/25 | RAAT | Plaques sous tuiles | Aile B – Couverture | | <b>Aile B – couverture : désamiantage réalisé en 2025.</b> |
| 25/02/25 | RAAT | Conduits en fibres-ciment | Aile B – Combles – 2 conduits d'aération | | <b>Aile B – comble – 2 conduits : désamiantage réalisé en 2025.</b> |

| 25/02/25 | RAAT | Mâchoires de frein | Aile B – Combles – Machinerie ascenseur | | Aile B –comble - ascenseur : désamiantage réalisé en 2025. |

| Matériaux | Localisation | Nature des travaux | Date des travaux | Entreprises intervenantes | Résultats de l'examen visuel et mesures d'empoussièrément |
|---|---|---|---|---|---|
| Sous-toiture et matériaux en contact + conduits d'aération | Aile B - Toiture et comble | RETRAIT | 1905-07-17 | GALLAY | Conformes |

| Matériaux | Localisation | Nature des travaux | Date des travaux | Entreprises intervenantes | Résultats de l'examen visuel et mesures d'empoussièrément |
|---|---|---|---|---|---|
| Garniture de frein | Aile B – Combles – Machinerie ascenseur | RETRAIT | 2024 | SCHINDLER | Sans objet |
