## Rapport de mission de repérage des matériaux et produits contenant de l'amiante avant réalisation de travaux dans un immeuble bâti

Lieu d'intervention :  
**Etablissement sanitaires**  
**Centre Hospitalier Gabriel Montpied**  
**- CMP A - SECTEUR 6 - La Garde**  
**Haute**  
**58 rue Montalembert**  
**63003 CLERMONT-FERRAND**  
**CEDEX**

Nature des travaux envisagés : Repérage amiante avant travaux de remplacement des sols des locaux désignés par le donneur d'ordre au rez-de-chaussée du bâtiment CMP-A du CHU de Clermont-Ferrand.

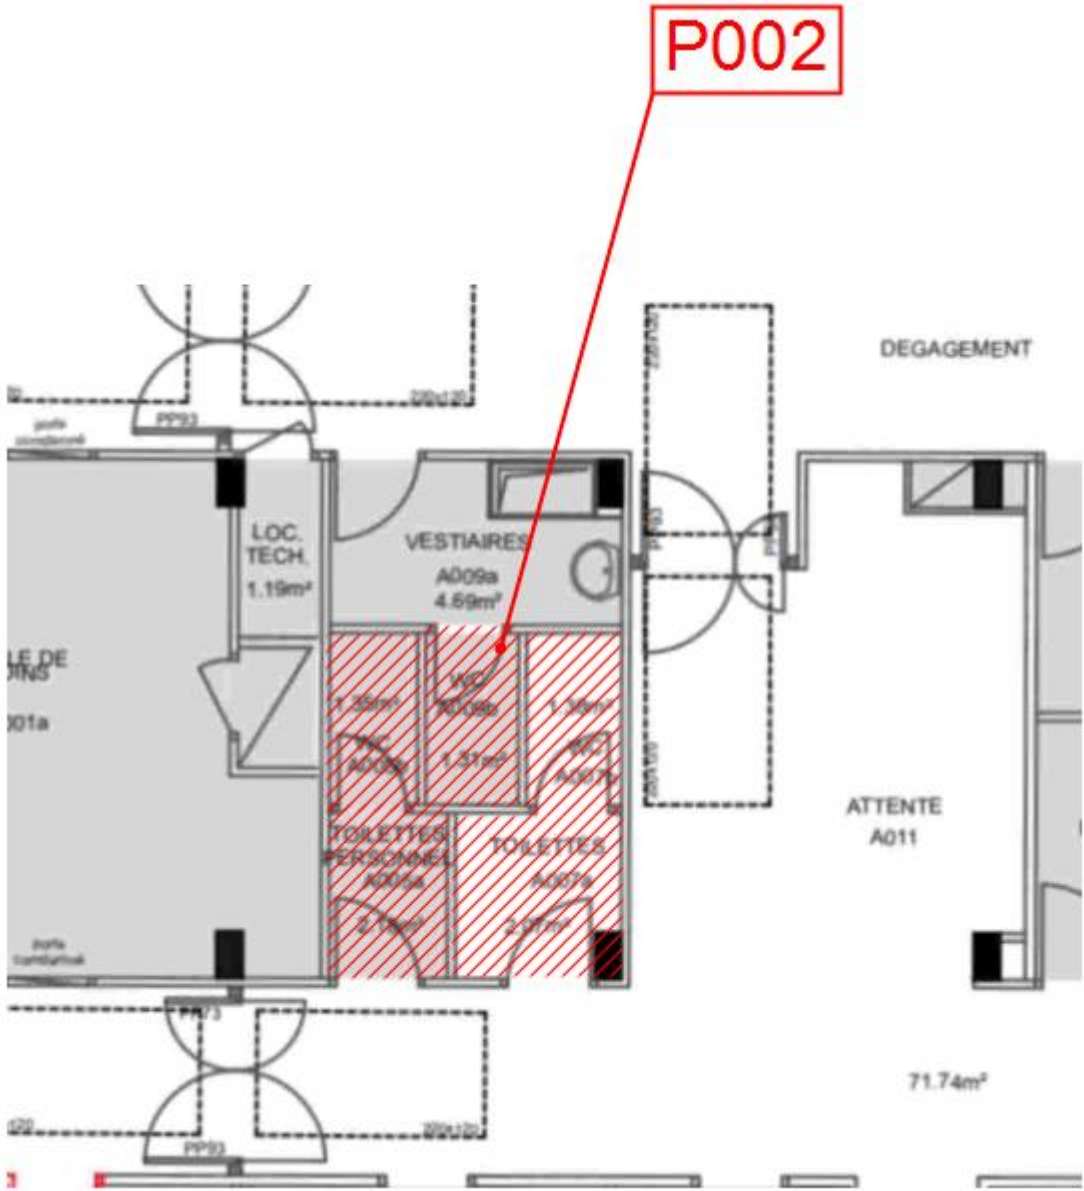
| N° planche : | 1/1 | Version : | 0 |

| Etage | Local | Composant | Matériau / Produit | Critères(s) ayant permis de conclure | Réf sondage | Réf ZPSO |
|---|---|---|---|---|---|---|
| RDC | 10601A-10_0009b | Revêtement de sol | Lino, colle, sous-couche, ragréage | Résultat d'analyse (P002) | | Z002 |
| RDC | 10601A-10_0007a | Revêtement de sol | Lino, colle, sous-couche, ragréage | Résultat d'analyse (P002 - idem) | | Z002 |
| RDC | 10601A-10_0007b | Revêtement de sol | Lino, colle, sous-couche, ragréage | Résultat d'analyse (P002 - idem) | | Z002 |
| RDC | 10601B-10_0005a | Revêtement de sol | Lino, colle, sous-couche, ragréage | Résultat d'analyse (P002 - idem) | | Z002 |
| RDC | 10601B-10_0005b | Revêtement de sol | Lino, colle, sous-couche, ragréage | Résultat d'analyse (P002 - idem) | | Z002 |

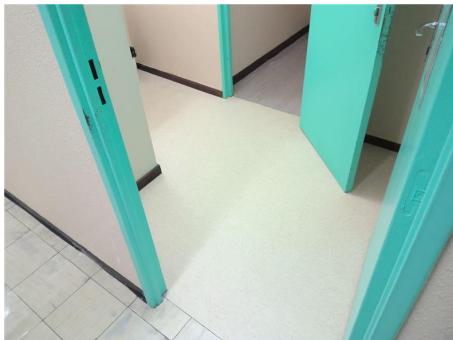
**ANNEXE FICHES D'IDENTIFICATION ET DE COTATION**
**PRELEVEMENT : P001**
**Emplacement**

| Nom du client | Numéro de dossier | Partie d'ouvrage |
|---|---|---|
| CHU G. MONTPIED | T251986818 | RDC - 10601A-10_0009a |
| Lino, colle, sous-couche, ragréage | 18/11/2025 | ROZAN Ludovic |

Revêtement de sol - Toutes zones

**Résultat amiante**
**Absence d'amiante**
**DESCRIPTION DU PRELEVEMENT :**
**Objet :**

| Référence Couche | Description visuelle |
|---|---|
| J01-COUCHE | Matériau souple de type dalle de sol (beige) |
| 001-COUCHE | Matériau de type colle (jaune) ; matériau semi-dur de type ragréage (gris) ; matériau de type colle (beige) ; matériau semi-dur (gris) ; matériau semi-dur (gris) (clair) |

| Référence Couche | PV analyse Amiante | Conclusion amiante |
|---|---|---|
| J01-COUCHE | AR-25-SG-065477-01 | Fibres d'amiante non détectées |
| 001-COUCHE | AR-25-SG-065477-01 | Fibres d'amiante non détectées |

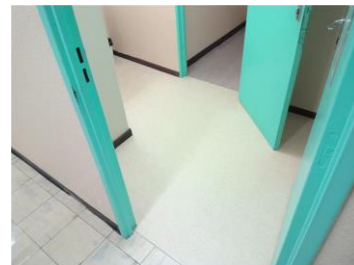
Lino, colle, sous-couche, ragréage

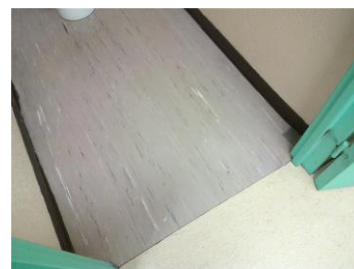
## PRELEVEMENT : P002

| Nom du client | Numéro de dossier | Partie d'ouvrage |
|---|---|---|
| CHU G. MONTPIED | T251986818 | RDC - 10601A-10_0009b |
| Lino, colle, sous-couche, ragréage | 18/11/2025 | ROZAN Ludovic |

Revêtement de sol - Toutes zones

**Présence d'amiante** (Fibres d'amiante de type chrysotile)

| Référence Couche | Description visuelle |
|---|---|
| J01-COUCHE | Matériau souple de type revêtement de sol (rose) |
| 001-COUCHE | Matériau de type colle (jaune) ; matériau semi-dur de type ragréage (gris) ; matériau semi-dur de type plâtre (blanc) |

| Référence Couche | PV analyse Amiante | Conclusion amiante |
|---|---|---|
| 001-COUCHE | AR-25-SG-065477-01 | Fibres d'amiante de type chrysotile |

(ii) La teneur en fibres d'amiante détectée est proche de la limite de détection. Plusieurs prises d'essais ont été réalisées et ont permis de confirmer cette teneur.

Nous vous rappelons que des dispositions spécifiques de protection des travailleurs intervenant sur les matériaux et produits contenant de l'amiante sont stipulées dans le cadre du code du travail.

Nous vous conseillons de faire appel à un maître d'œuvre spécialisé pour concevoir le projet de suppression de l'amiante et à une entreprise spécialisée pour réaliser les investigations approfondies avec sondages destructifs et les travaux de démolition conformément aux recommandations de la CNAMTS, des CARSAT – CRAM – CGSS, des guides de l'INRS et de l'OPPBTP, et des directives de l'inspection du travail.

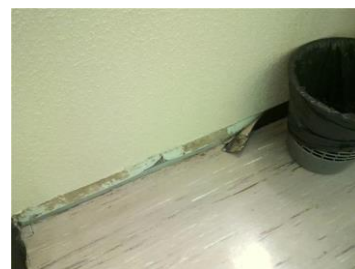
## PRELEVEMENT : P003

| Nom du client | Numéro de dossier | Partie d'ouvrage |
|---|---|---|
| CHU G. MONTPIED | T251986818 | RDC - 10601A-10_0007a |
| Colle | 18/11/2025 | ROZAN Ludovic |

Ensemble des plinthes - Toutes zones

**Absence d'amiante**

| Référence Couche | Description visuelle |
|---|---|
| J01-COUCHE | Matériau souple (noir) ; matériau de type colle (jaune) ; matériau souple (fibreuse) (marron) ; matériau (noir) |

| Référence Couche | PV analyse Amiante | Conclusion amiante |
|---|---|---|
| J01-COUCHE | AR-25-SG-065477-01 | Fibres d'amiante non détectées |
