## Rapport de mission de repérage des matériaux et produits contenant de l'amiante avant réalisation de travaux dans un immeuble bâti

Lieu d'intervention :  
**CMPA**  
**Centre Hospitalier Gabriel Montpied**  
**58 rue Montalembert**  
**63003 CLERMONT-FERRAND**  
**CEDEX**

**Référence :** Remplacement de porte coupe feu

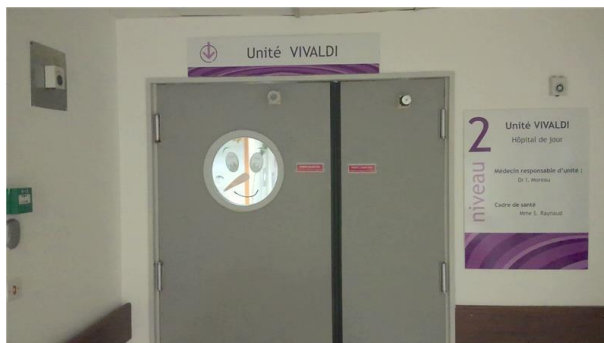
**ANNEXE FICHES D'IDENTIFICATION ET DE COTATION**
**PRELEVEMENT : P001**
**Emplacement**

Revêtement de murs - Murs

**Résultat amiante**
**Absence d'amiante**
**DESCRIPTION DU PRELEVEMENT :**
**Objet :**

Plâtre / Peinture

| Référence Couche | Description visuelle |
|---|---|
| J01-COUCHE | Matériau de type peinture (blanc) ; matériau semi-dur de type enduit (blanc) ; matériau souple fibreux de type papier, carton (marron) ; matériau semi-dur de type plâtre (blanc) ; matériau de type peinture (gris) ; matériau semi-dur de type enduit (blanc) ; matériau de type mousse (beige) |

| Référence Couche | PV analyse Amiante | Conclusion amiante |
|---|---|---|
| J01-COUCHE | AR-26-SG-004817-01 | Fibres d'amiante non détectées |
| 001-COUCHE | AR-26-SG-004817-01 | Fibres d'amiante non détectées |

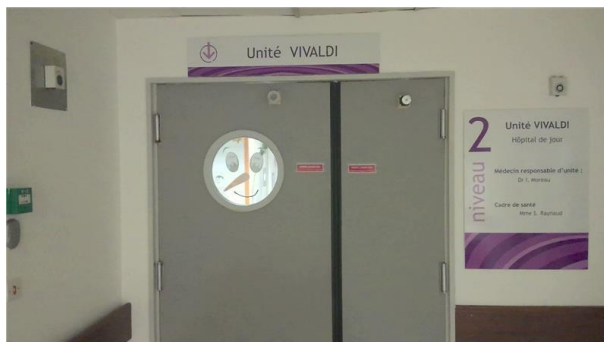
## PRELEVEMENT : P002

Revêtement de murs - Murs

**Présence d'amiante** (Fibres d'amiante de type chrysotile)

| Référence Couche | Description visuelle |
|---|---|
| J01-COUCHE | Matériau de type système d'enduit peinture (blanc) ; matériau souple fibreux de type papier, carton (marron) ; matériau semi-dur de type plâtre (blanc) |

| Référence Couche | PV analyse Amiante | Conclusion amiante |
|---|---|---|
| J01-COUCHE | AR-26-SG-004817-01 | Fibres d'amiante de type chrysotile |
| 001-COUCHE | AR-26-SG-004817-01 | Fibres d'amiante non détectées |

| Etage | Local | Composant | Matériau ou produit contenant de l'amiante | Estimation des quantités | Observations |
|---|---|---|---|---|---|
| 2ème | Dégagement Vivaldi | Revêtement de murs - Calicot | Plâtre - Peinture | 10 m² | |
