## Rapport de mission de repérage des matériaux et produits contenant de l'amiante avant réalisation de travaux dans un immeuble bâti

Lieu d'intervention :  
**CMPB**  
**Centre Hospitalier Gabriel Montpied**  
**58 rue Montalembert**  
**63003 CLERMONT-FERRAND**  
**CEDEX**

**Référence :** Remplacement de porte coupe feu

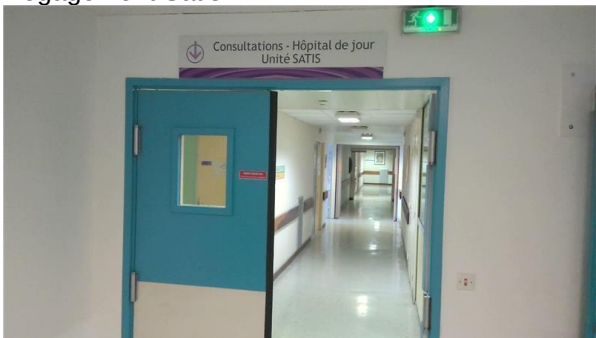
| Etage | Local / partie d'immeuble concerné par les travaux | Visitée | Justification |
|---|---|---|---|
| RDC | Dégagement Satis<br> | OUI | |

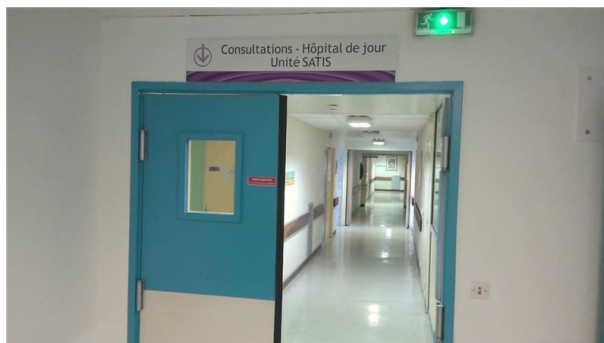
**ANNEXE FICHES D'IDENTIFICATION ET DE COTATION**
**PRELEVEMENT : P001**
**Emplacement**

Revêtement de murs - Murs

**Résultat amiante**
**Présence d'amiante** (Fibres d'amiante de type chrysotile)

| Référence Couche | Description visuelle |
|---|---|
| J01-COUCHE | Matériau de type peinture (beige) ; matériau semi-dur de type enduit (blanc) ; matériau souple fibreux de type papier, carton (marron) ; matériau semi-dur de type plâtre (blanc) |

| Référence Couche | PV analyse Amiante | Conclusion amiante |
|---|---|---|
| J01-COUCHE | AR-26-SG-004800-01 | Fibres d'amiante de type chrysotile |

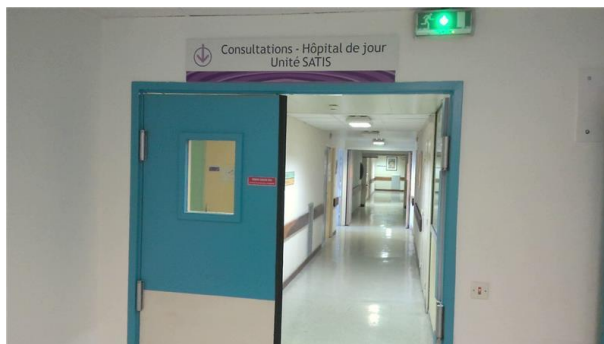
## PRELEVEMENT : P002

Revêtement de murs - Murs

**Présence d'amiante** (Fibres d'amiante de type chrysotile)

| Référence Couche | Description visuelle |
|---|---|
| J01-COUCHE | Matériau de type système d'enduit peinture (blanc) ; matériau souple fibreux de type papier, carton (marron) ; matériau semi-dur de type plâtre (blanc) |

| Référence Couche | PV analyse Amiante | Conclusion amiante |
|---|---|---|
| J01-COUCHE | AR-26-SG-004800-01 | Fibres d'amiante de type chrysotile |
