MISSION DE MAITRISE D'OEUVRE ET SUIVI DE L'EXÉCUTION DE L'AD'AP

CHU GABRIEL MONTPIED

DOSSIER DE CONSULTATION DES ENTREPRISES

BÂTIMENT CMP A

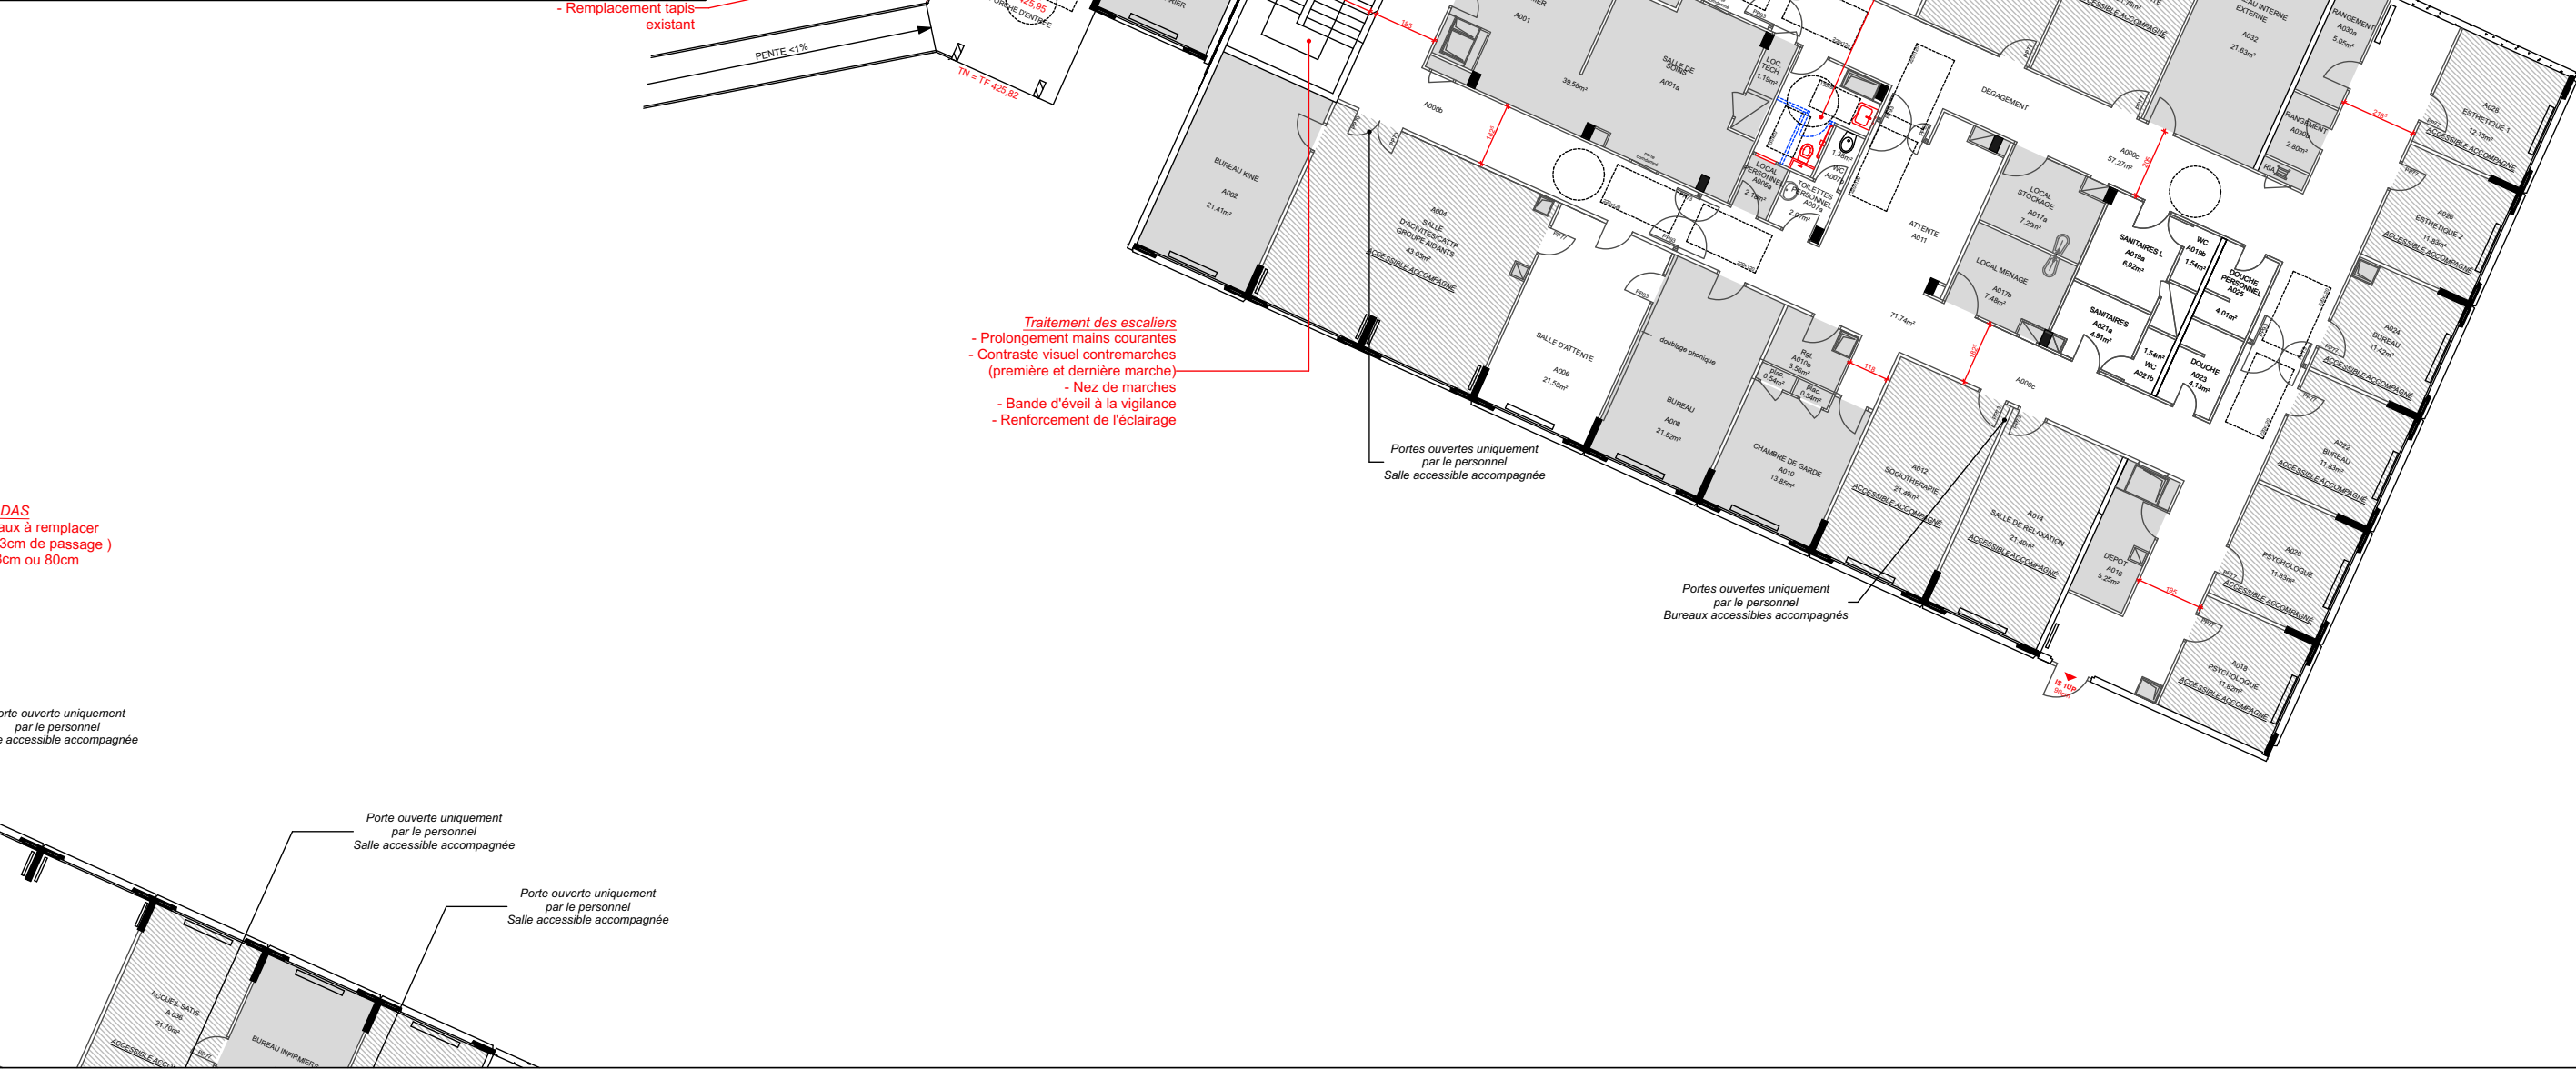
PORTES CF  
Portes doubles vantaux à remplacer  
(Vantail principal à 93cm de passage )  
Vantaux existants 68cm

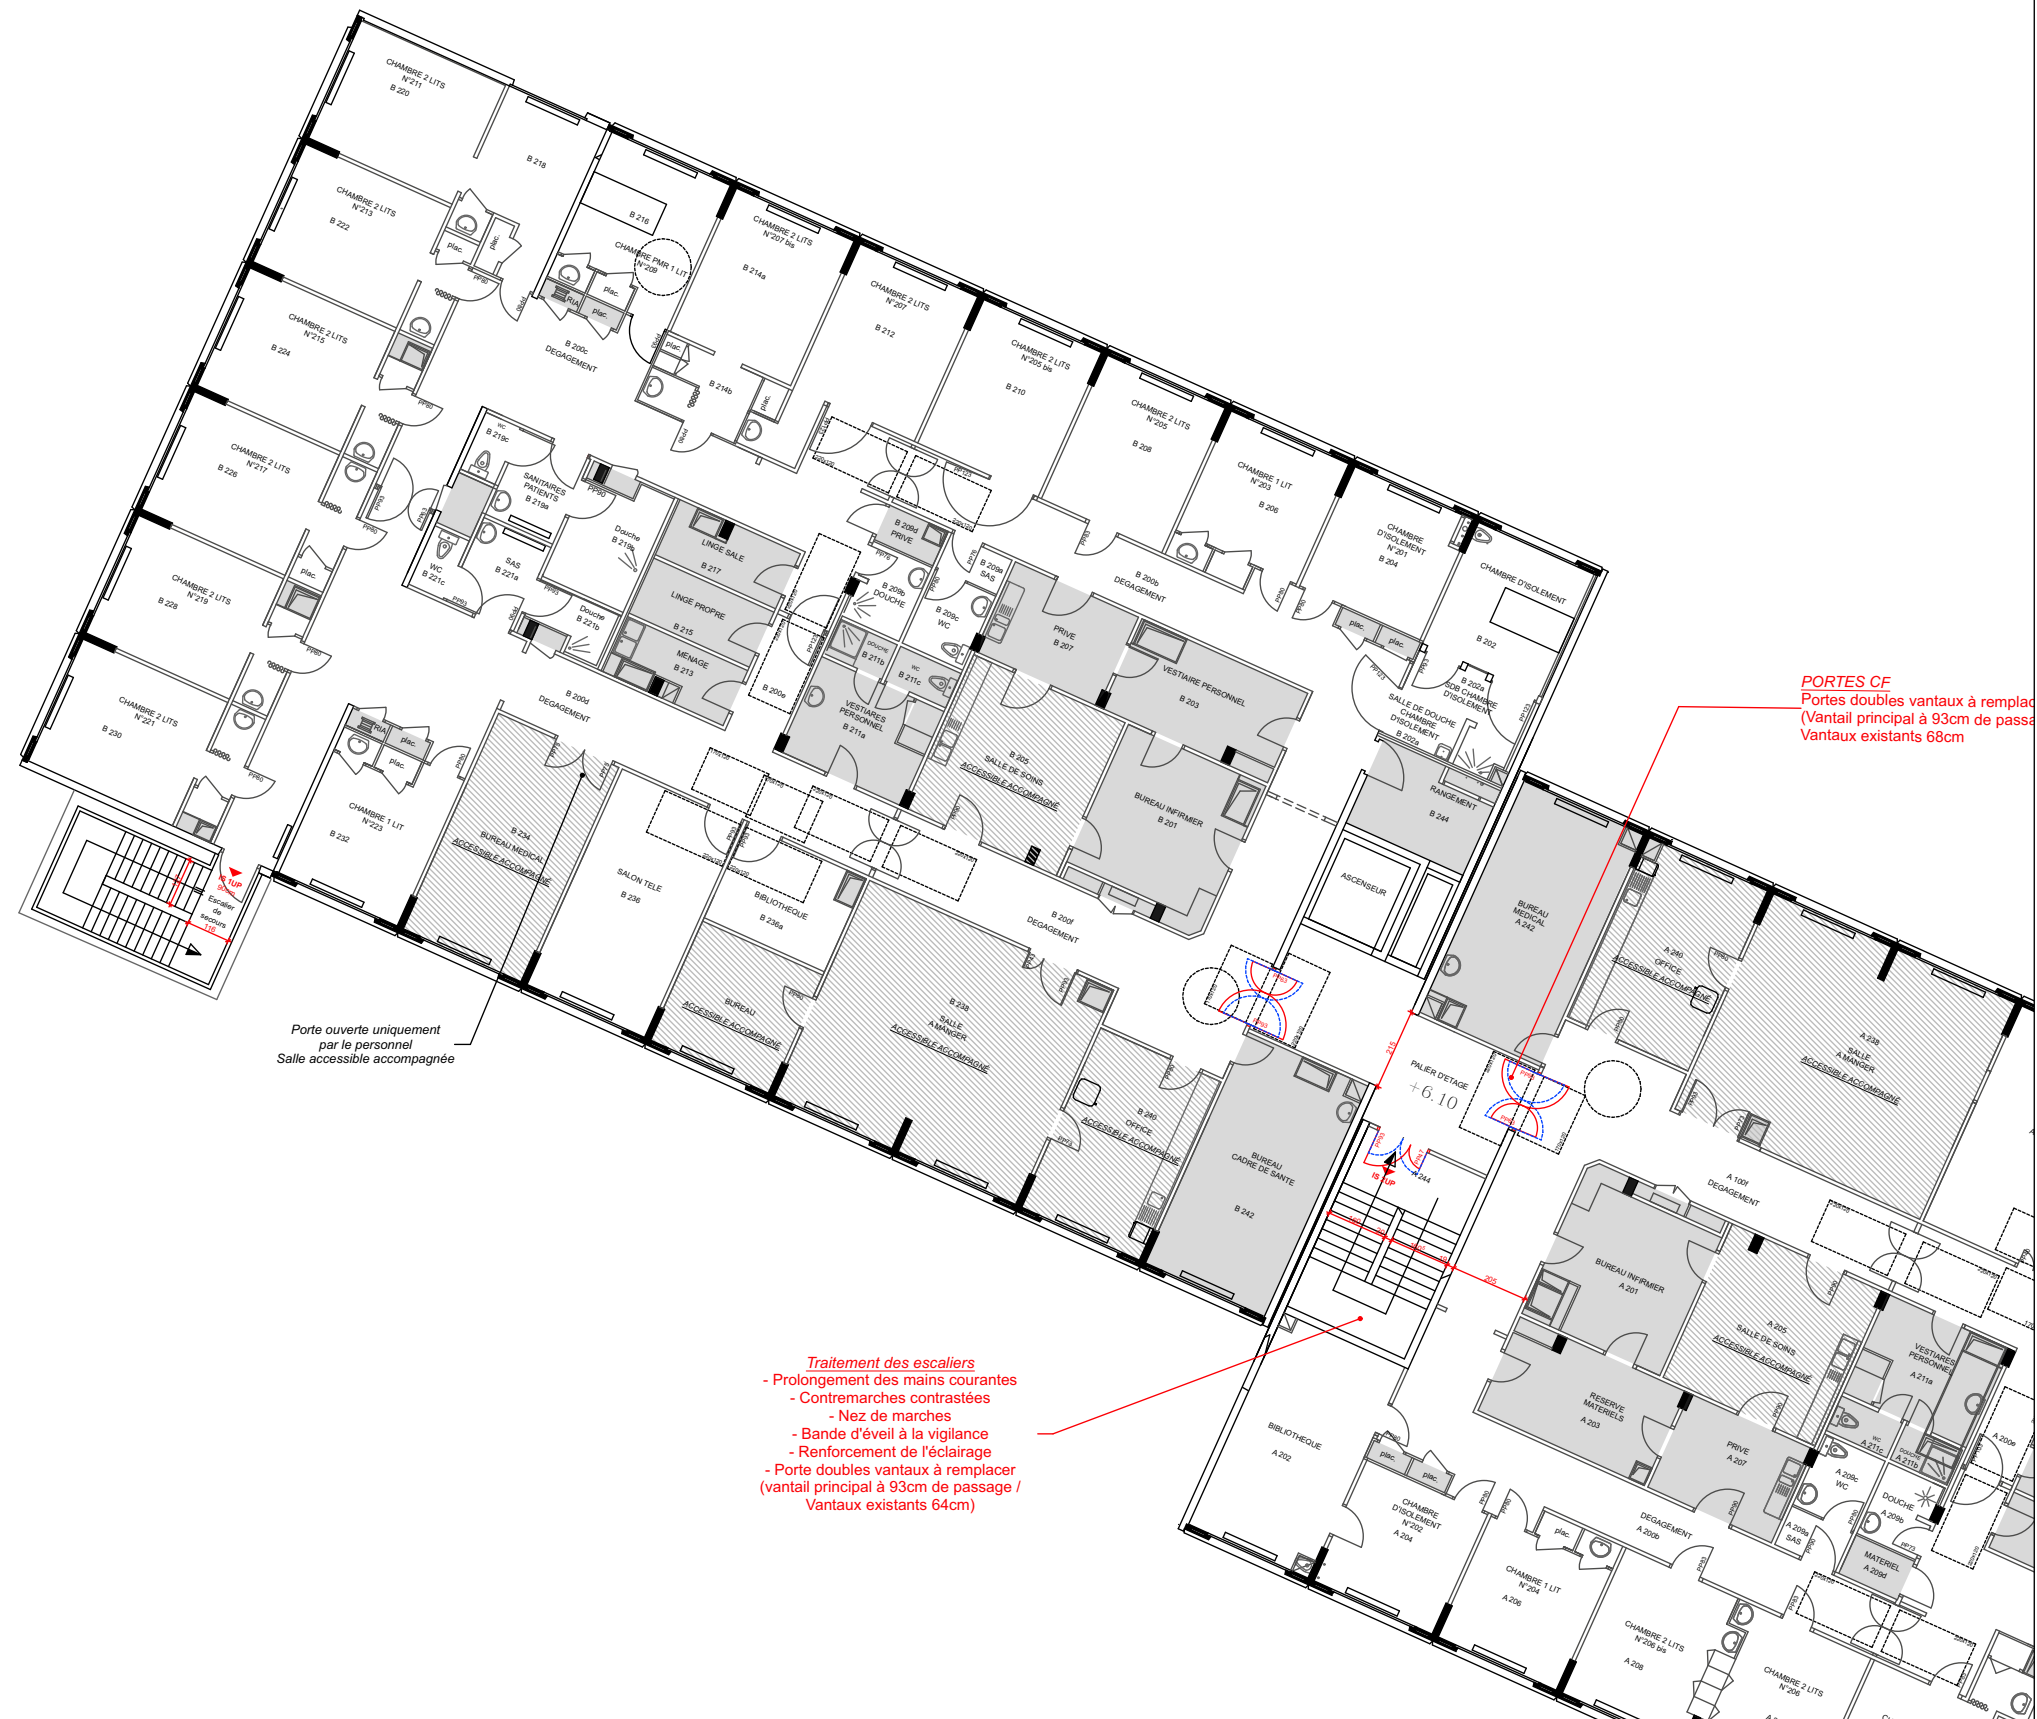
**PORTES CF**  
Portes doubles vantaux à remplace  
Vantail principal à 93cm de passa  
/vantaux existants 68cm

- Prolongement des mains courantes
- Contremarches contrastées
  - Nez de marches
- Bande d'éveil à la vigilance
- Renforcement de l'éclairage
- Porte doubles vantaux à remplacer (vantail principal à 93cm de passage, Vantaux existants 64cm)
