## ETAT RELATIF A LA PRESENCE DE TERMITES DANS LE BATIMENT

| <b>Adresse du site</b> | Centre bourg<br>12094 ENTRAYGUES SUR TRUYERES | |
| <b>Localisation</b> | Bât : Parcelle AC193, AC194 & AC195<br>Etage : Rdc au comble et éléments extérieurs | |

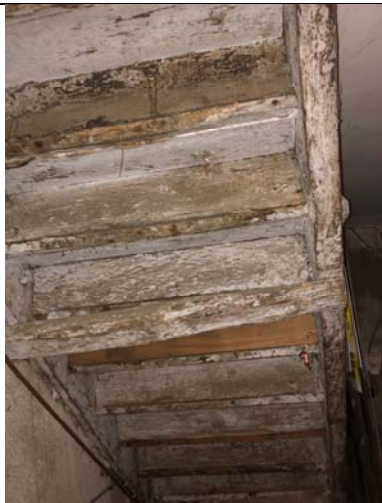
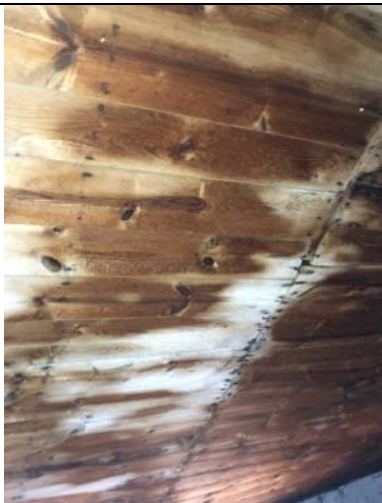
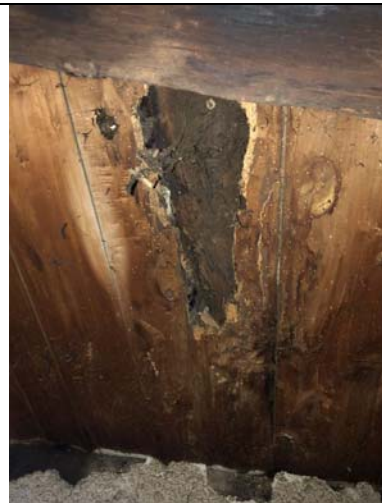
| <p>Indices d'infestation d'autres agents de dégradation biologique du bois</p> <p><b>PARCELLE AC 193-194</b><br/>ESCALIER 1, 2, 3, 4, 5, 6</p> <p><b>PARCELLE AC 195</b><br/>ESCALIER 1, 3<br/>ESCALIER COMBLES</p> | <p>Plancher haut bois</p> <p>Présence d'indices d'infestation de termites et agents de dégradation biologique</p> <p><b>PARCELLE AC 193-194 / RDC</b> RESERVE 2 / SURFACE DE VENTE /</p> <p><b>PARCELLE AC 193 / R+1</b> CHAMBRE 1</p> <p><b>PARCELLE AC 193 / R+2</b> CHAMBRE 2 / CHAMBRE 3</p> <p><b>PARCELLE AC 193 / COMBLES / PARCELLE AC 194 / COMBLES</b></p> <p><b>PARCELLE AC 195/RDC</b> PIECE 1,2,3,4 / Commerce</p> <p><b>PARCELLE AC 195 / R+1</b> CUISINE 1 / CHAMBRE 4,5,6 / DGT</p> <p><b>PARCELLE AC 195 / R+2</b> COURSIIVE / DGT</p> | |

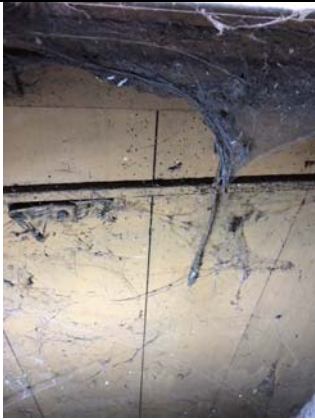
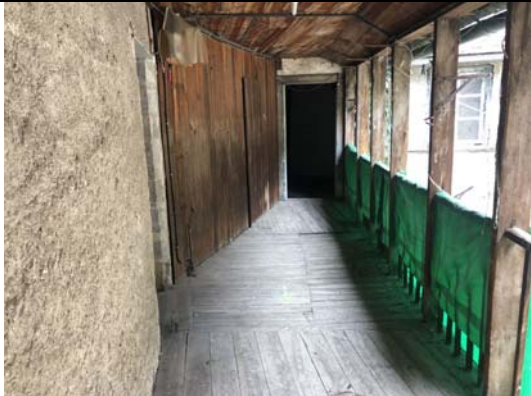
| <p>PORTE BOIS<br/>Indices d'infestation d'autres<br/>agents de dégradation<br/>biologique du bois</p> <p><b><u>PARCELLE AC 193-194</u></b><br/><b><u>PARCELLE AC 193 / R+2</u></b><br/>CHAMBRE 2<br/><b><u>PARCELLE AC 195 / RDC</u></b><br/>PALIER / PIECE 4</p> | <p>Cloison bois<br/>Indices d'infestation d'autres agents de<br/>dégradation biologique du bois</p> <p><b><u>PARCELLE AC 193 / R+2</u></b><br/><b><u>PARCELLE AC 195 / R+1</u></b><br/>ESCALIER 3<br/><b><u>PARCELLE AC 195 / R+2</u></b><br/>ESCALIER 3 / SDB / COURSIVE</p> | |
