# DEMANDE DE PERMIS DE DEMOLITION PARTIELLE SUITE A L'EFFONDREMENT D'UN MUR PORTEUR

PD 2

| Commune | ENTRAYGUES SUR TRUYERE |
| Adresse | 4, Rue SAINT GEORGE / place CASTANIE |

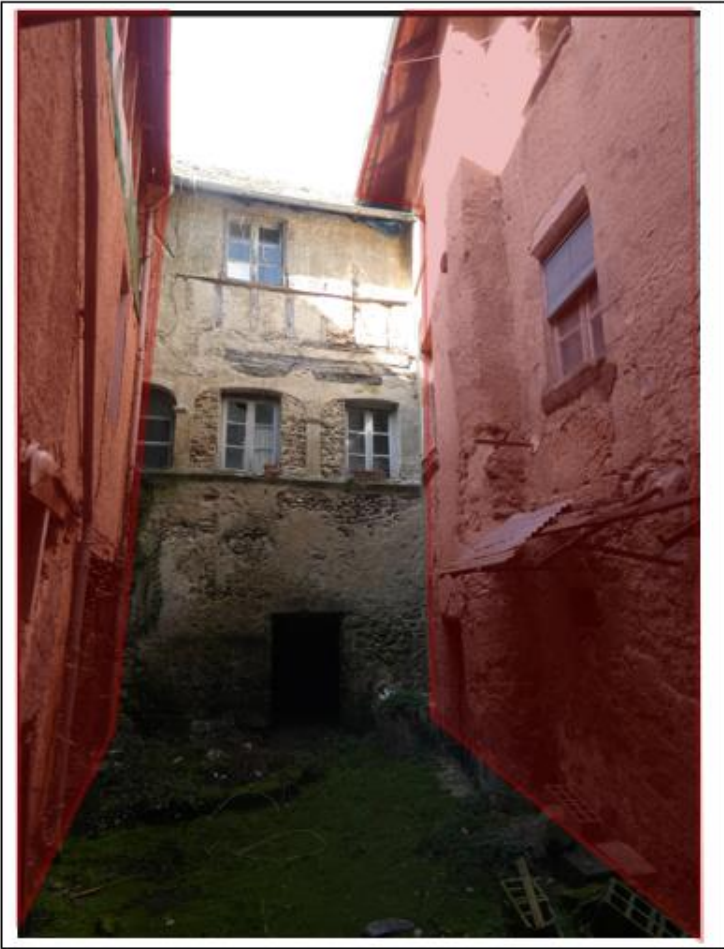
Façades impactées par les démolitions

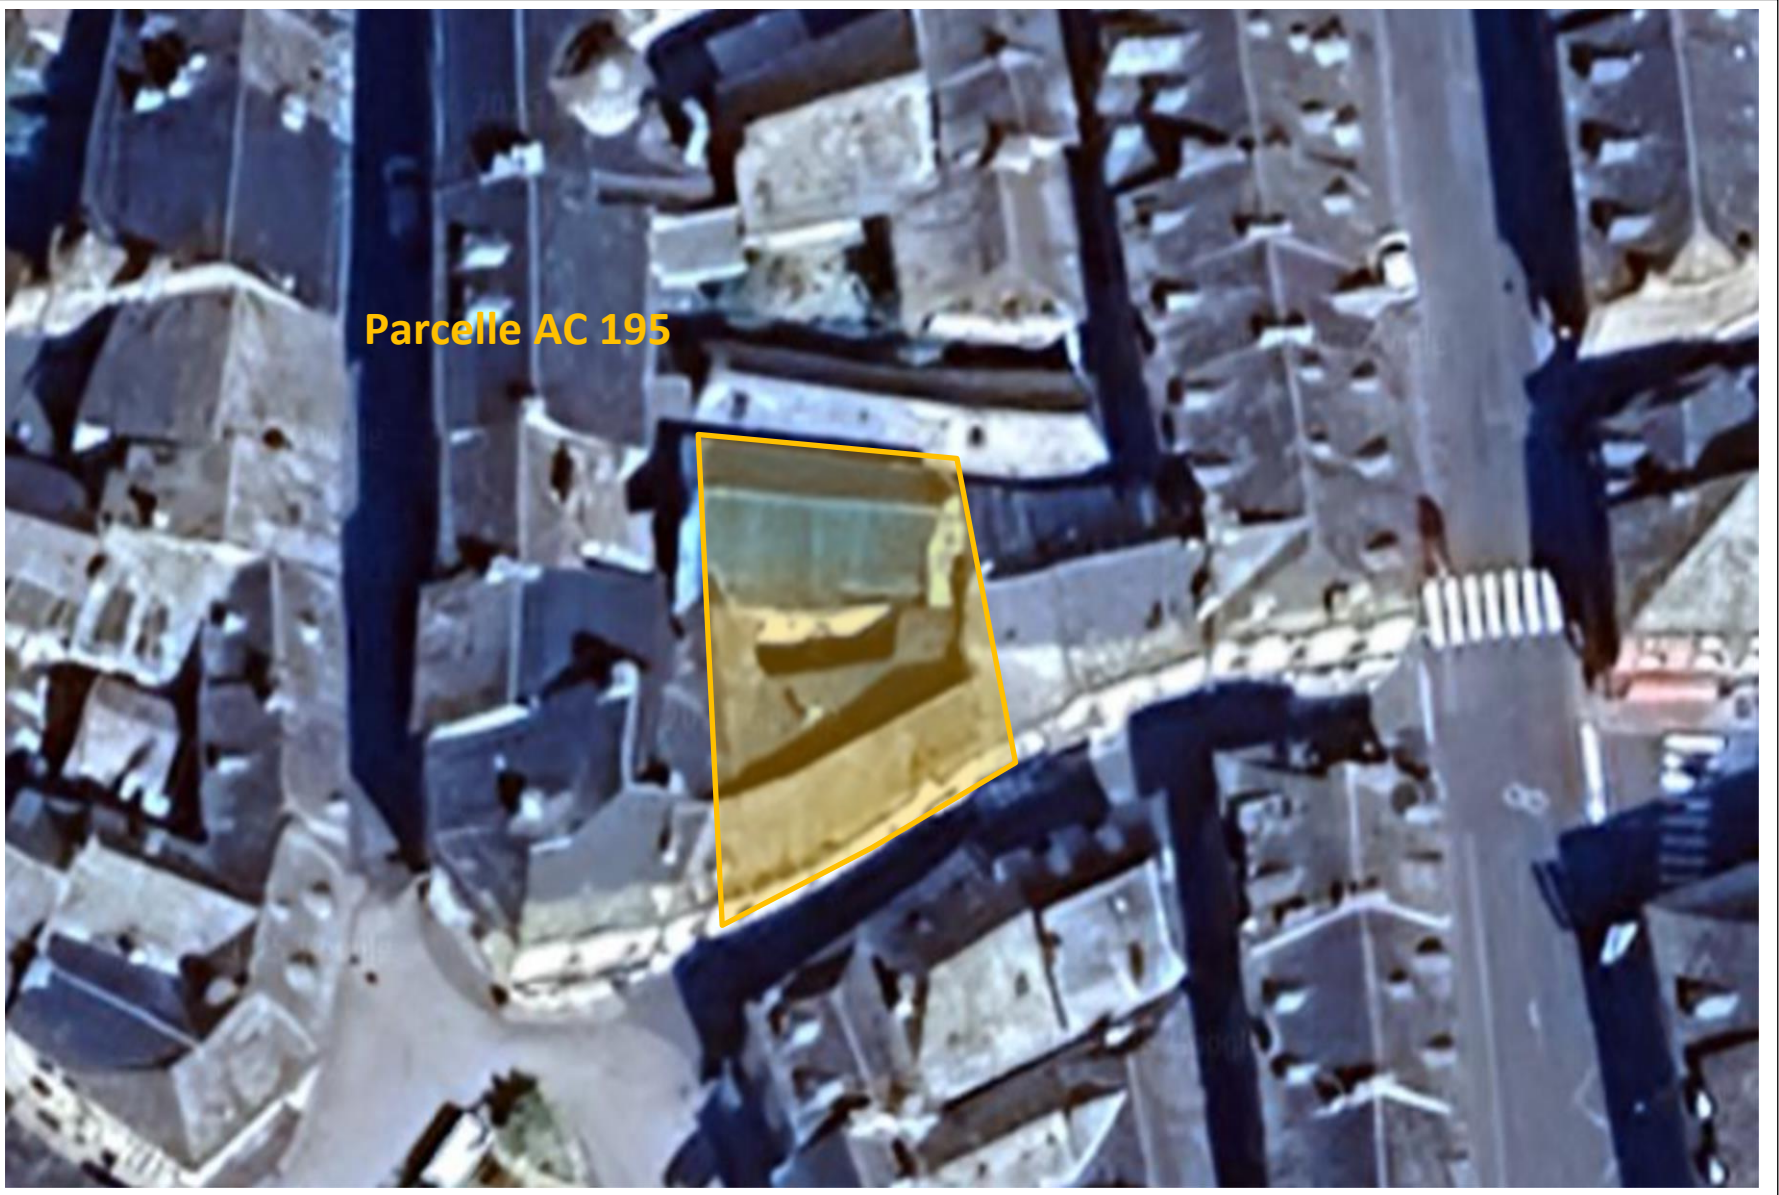
## Plan de toiture

Partie déconstruite

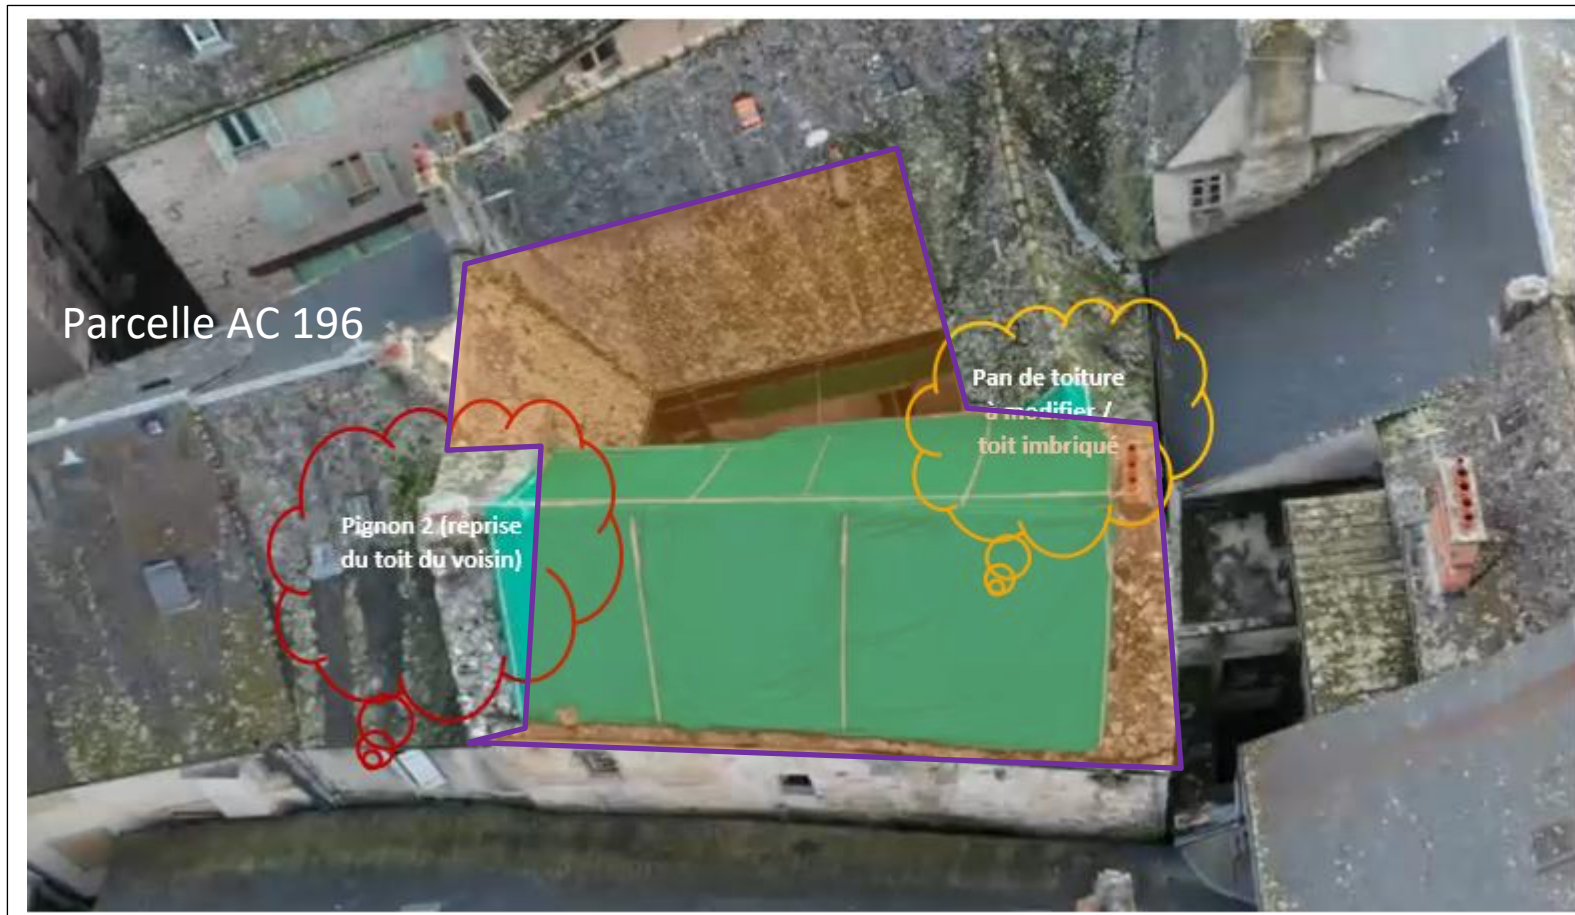
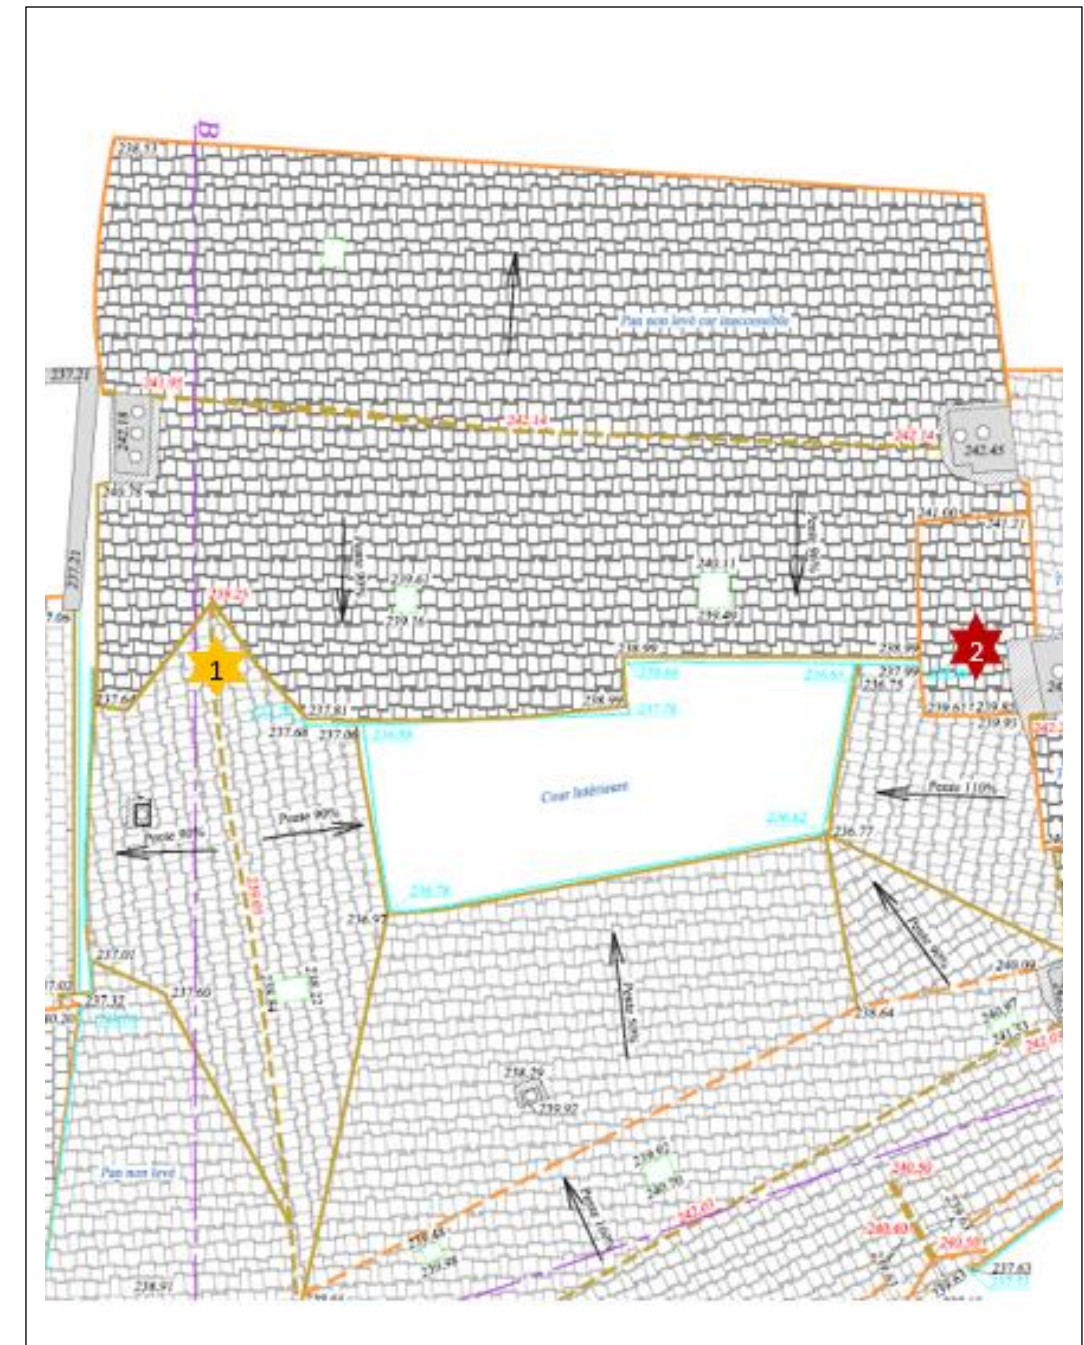
**1** Reprise de toiture au droit de la noue entre aile gauche et bâtiment démoli

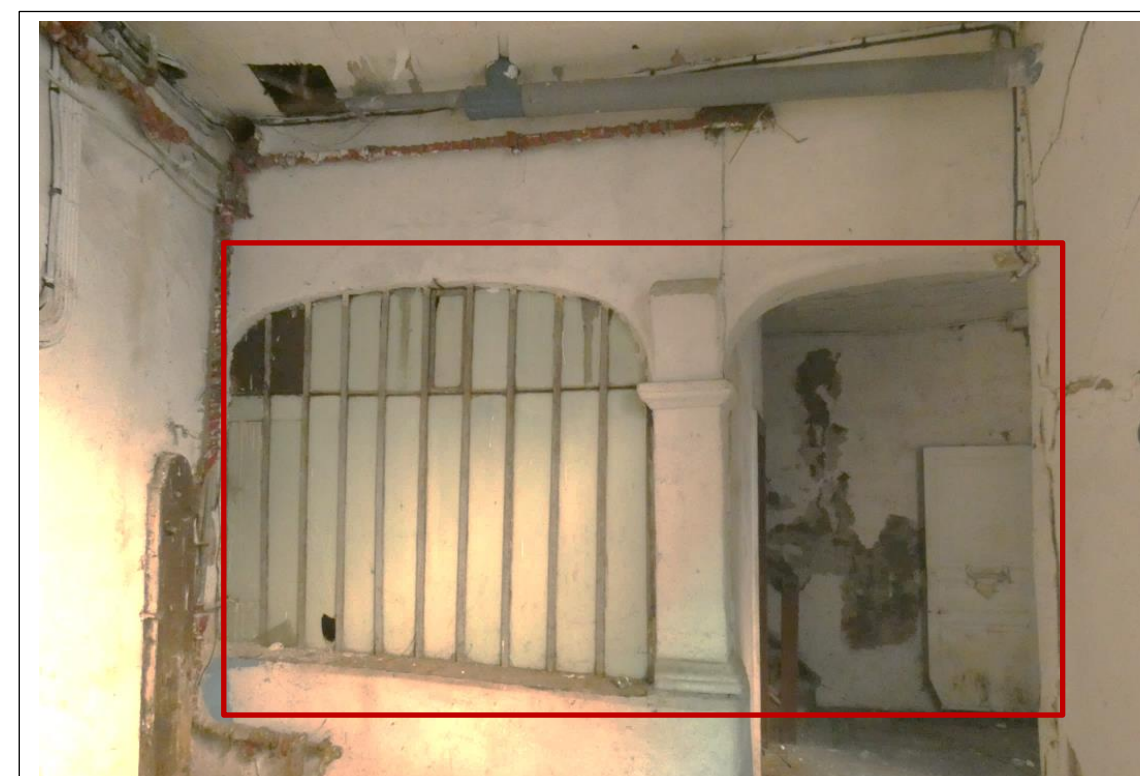
## 1 Vue de la cursive

La coursive, très dégradée, élément ajouté de peu de valeur architecturale, sera elle aussi déconstruite. Cette démolition permettra de retrouver la façade d'origine du bâtiment.
