**Rapport d'évaluation de l'état de conservation de matériaux et produits contenant de l'amiante****Date(s) du repérage :**

Bâtiment 13  
2 RUE HENRI LE GUILLOUX  
35000 RENNES

**Numéro d'affaire :** 20987980  
**Référence du rapport :** 20987980/S1.1.9.R  
**Rédigé le :** 05/02/2024  
**Par l'opérateur de repérage :** Florian RIO  
**Date de la commande :** 14/12/2023

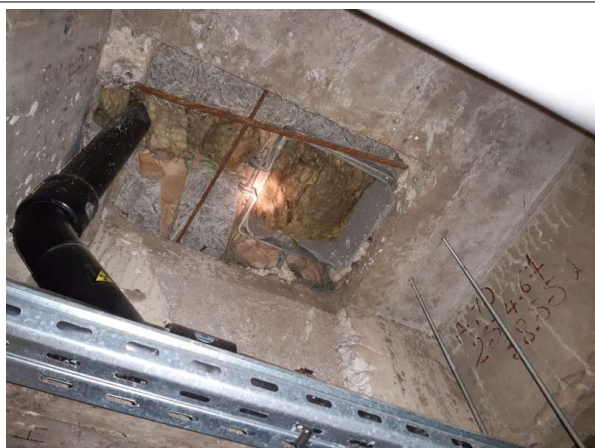
| Évaluation des matériaux et produits contenant de l'amiante de la liste B | | | | | |
|---|---|---|---|---|---|
| Bâtiment 13 / Sous-sol / Circulation (P23202) | Conduit | Conduit | fibres-ciment | IV8 / Selon le rapport n°PL_B13_2017-4-27_RDTA de 2017 de la société Bureau VERITAS. | AC2 |

Déclaré - : Bâtiment 13 / Sous-sol / Circulation (P23202) -  
Conduit - AC2- (Présence d'amiante)

#### **Pour les zones homogènes ayant obtenu la recommandation «action corrective de second niveau (AC2)»**

Cette action concerne l'ensemble d'une zone, de telle sorte que le(s) matériau(x) ou produit(s) ne soit(en)t plus soumis à aucune agression ni dégradation et consiste à :

- a) prendre, tant que les mesures mentionnées au c) n'ont pas été mises en place, les mesures conservatoires appropriées pour limiter le risque de dégradation, et la dispersion des fibres d'amiante. Cela peut consister à adapter voire condamner l'usage des locaux concernés afin d'éviter toute exposition et toute dégradation du matériau ou produit contenant de l'amiante. Durant les mesures conservatoires, et afin de vérifier que celles-ci sont adaptées, une mesure d'empoussièrement est réalisée, conformément aux dispositions du code de la santé publique ;

- b) procéder à une analyse de risque complémentaire, afin de définir les mesures de protection ou de retrait les plus adaptées, prenant en compte l'intégralité des matériaux et produits contenant de l'amiante dans la zone concernée ;

- c) mettre en œuvre les mesures de protection ou de retrait définies par l'analyse de risque ;
- d) contrôler périodiquement que les autres matériaux et produits restant accessibles, ainsi que leur protection, demeurent en bon état de conservation.

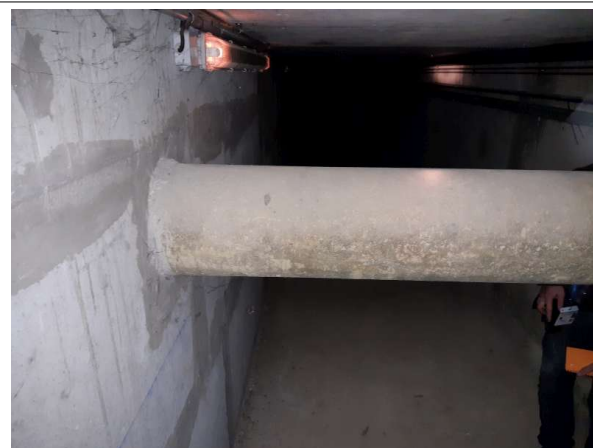
| Évaluation des matériaux et produits contenant de l'amiante de la liste B | | | | | |
|---|---|---|---|---|---|
| Bâtiment 13 / Sous-sol / Circulation (P23205) | Conduit | Conduit | fibres-ciment, circulaire horizontal | IV7 / Selon le rapport n°PL_B13_2017-4-27_RDTA de 2017 de la société Bureau VERITAS. | EP |

Déclaré - : Bâtiment 13 / Sous-sol / Circulation (P23205) -  
Conduit - EP- (Présence d'amiante)

Pour les produits et matériaux ayant obtenu la recommandation *évaluation périodique (EP)* :

Le(s) matériau(x) ou produit(s) concerné(s) contenant de l'amiante et l'étendue des dégradations qu'il(s) présente(nt) et l'évaluation du risque de dégradation ne conduisent pas à conclure à la nécessité d'une action de protection immédiate sur

le(s) matériau(x) ou produit(s). Cette évaluation périodique consiste à :

- a) contrôler périodiquement que l'état de dégradation des matériaux et produits concernés ne s'aggrave pas, et, le(s) cas échéant, que leur protection demeure en bon état de conservation ;
- b) rechercher, le(s) cas échéant, les causes de dégradation et prendre les mesures appropriées pour les supprimer.

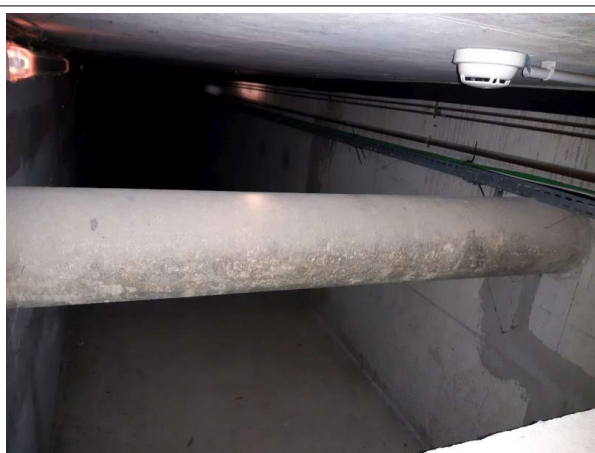
Déclaré - : Bâtiment 13 / Sous-sol / Circulation (P23205) -  
Conduit - EP- (Présence d'amiante)

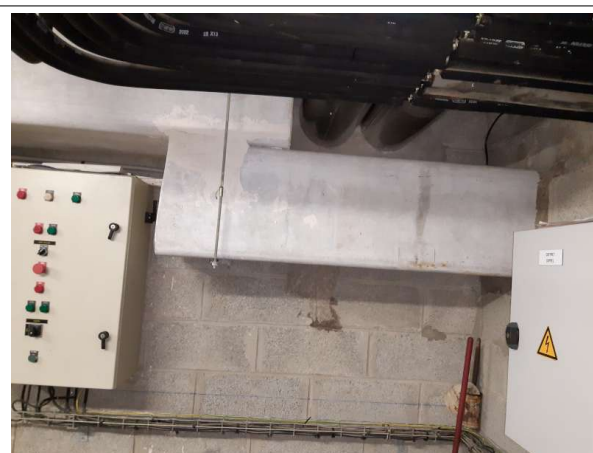
| Évaluation des matériaux et produits contenant de l'amiante de la liste B | | | | | |
|---|---|---|---|---|---|
| Bâtiment 13 / Sous-sol / Local technique (P23250) | Conduit | Conduit | fibres-ciment, rectangulaire horizontal | IV5 / Selon le rapport n°PL_B13_2017-4-27_RDTA de 2017 de la société Bureau VERITAS. | EP |

Déclaré - : Bâtiment 13 / Sous-sol / Local technique (P23250) -  
Conduit - EP- (Présence d'amiante)

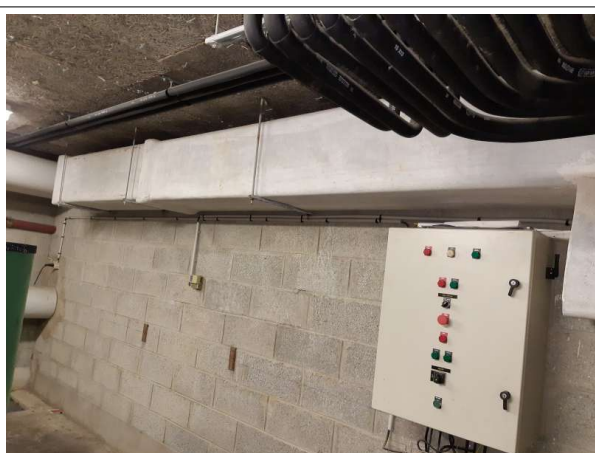
Déclaré - : Bâtiment 13 / Sous-sol / Local technique (P23250) -  
Conduit - EP- (Présence d'amiante)

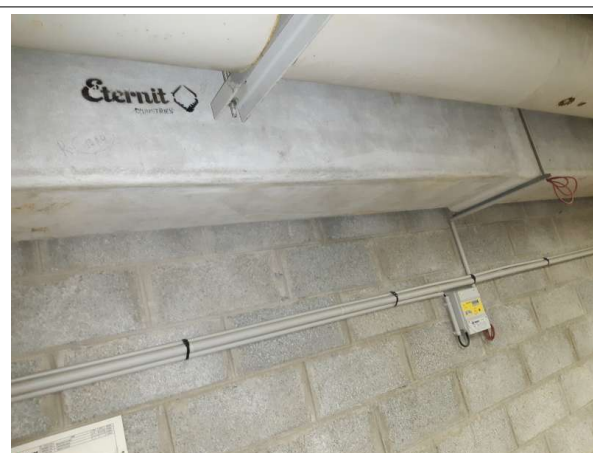
| Évaluation des matériaux et produits contenant de l'amiante de la liste B | | | | | |
|---|---|---|---|---|---|
| Bâtiment 13 / Sous-sol / Local technique (P23251) | Conduit | Conduit | fibres-ciment, rectangulaire horizontal | IV6 / Selon le rapport n°PL_B13_2017-4-27_RDTA de 2017 de la société Bureau VERITAS. | EP |

Déclaré - : Bâtiment 13 / Sous-sol / Local technique (P23251) -  
Conduit - EP- (Présence d'amiante)

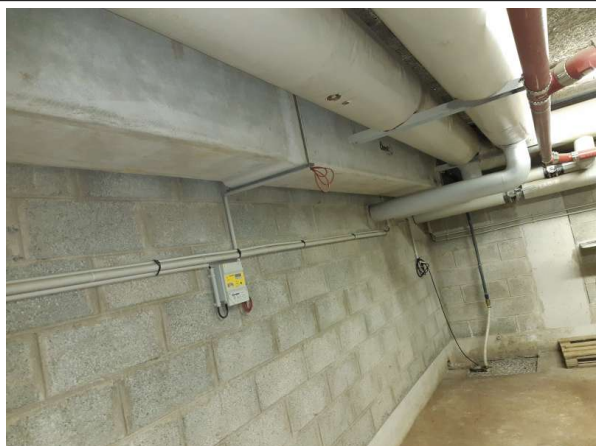
Déclaré - : Bâtiment 13 / Sous-sol / Local technique (P23251) - Conduit - EP- (Présence d'amiante)

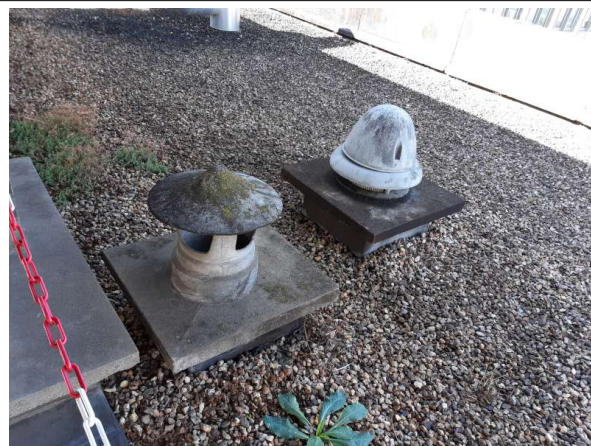
| Évaluation des matériaux et produits contenant de l'amiante de la liste B | | | | | |
|---|---|---|---|---|---|
| Bâtiment 13 / Extérieur / Toiture (P24051) | Toiture | Accessoire de couverture | fibres-ciment, 2 événements (chapeaux de conduit) | IV1 / Selon le rapport n°PL_B13_2017-4-27_RDTA de 2017 de la société Bureau VERITAS. | EP |

Déclaré - : Bâtiment 13 / Extérieur / Toiture (P24051) - Accessoire de couverture - EP- (Présence d'amiante)

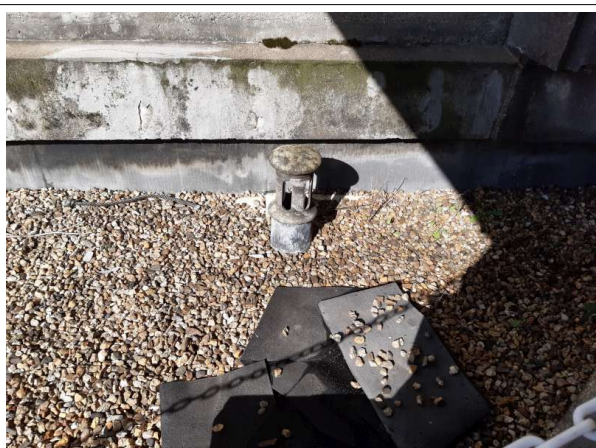
| Évaluation des matériaux et produits contenant de l'amiante de la liste B | | | | | |
|---|---|---|---|---|---|
| Bâtiment 13 / Extérieur / Toiture (P24051) | Conduit | Conduit | fibres-ciment, circulaire + chapeau | IV2 / Selon le rapport n°PL_B13_2017-4-27_RDTA de 2017 de la société Bureau VERITAS. | EP |

Déclaré - : Bâtiment 13 / Extérieur / Toiture (P24051) - Conduit - EP- (Présence d'amiante)
