Réf. client :  
Date de la commande : 07/02/2017  
Rapport N°: PL\_B32\_2017-3-6\_RDTA  
Rapport établi le 31/05/2017

## RAPPORT de repérage des matériaux et produits contenant de l'amiante à intégrer au dossier technique amiante

| <p>Lieu d'intervention : <b>PL_B32 - Pavillon Pointeau</b></p> <p>Adresse : <b>2, rue Henri Le Guilloux<br/>35000<br/>RENNES</b></p> | <p>Propriétaire</p> <p>Centre Hospitalier Universitaire de Rennes<br/>2, Henri le Guilloux<br/>35022 Rennes Cedex 9</p> |

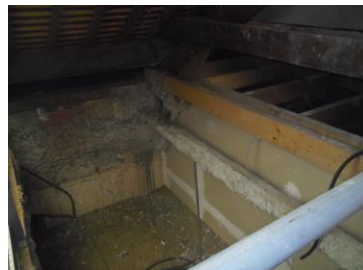
P 2: PL - B32 - E03 - P15540 - Flocage - Photo n° 2

| Date du repérage | Matériau | Repérage | Localisation du prélèvement ou du matériau | Présence amiante | Critère | Observation | Réf. photo | N°CC |
|---|---|---|---|---|---|---|---|---|
| 06/03/2017 | Flocage (Flocage) | P 2 | PL - B32 - E03 - P15540 | NON | Résultat d'analyse | Matériau présent dans le local P15539 et sur poutre dans les locaux P15232 et P15229 | Photo n° 2 | |

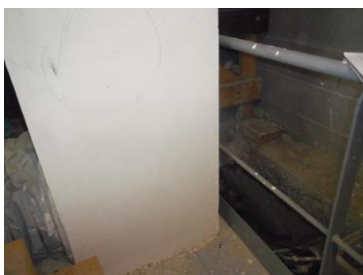
P 3: PL - B32 - E03 - P15540 - Conduit - Photo n° 3

| Date du repérage | Matériau | Repérage | Localisation du prélèvement ou du matériau | Présence amiante | Critère | Observation | Réf. photo | N°CC |
|---|---|---|---|---|---|---|---|---|
| 06/03/2017 | Conduit (Carreaux de plâtre) | P 3 | PL - B32 - E03 - P15540 - Conduit, canalisation et équipement intérieur | NON | Résultat d'analyse | Matériau présent dans les locaux P15539, P15405, P15417 | Photo n° 3 | |

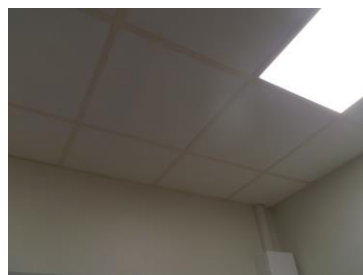
P 4: PL - B32 - E03 - P15515 - Faux-plafond - Photo n° 4

| Date du repérage | Matériau | Repérage | Localisation du prélèvement ou du matériau | Présence amiante | Critère | Observation | Réf. photo | N°CC |
|---|---|---|---|---|---|---|---|---|
| 06/03/2017 | Faux-plafond (Faux-plafond) | P 4 | PL - B32 - E03 - P15515 | NON | Résultat d'analyse | Matériau présent dans les locaux P15512, P15501, P15012, P15013, P15014, P15016, P15025, P15247, P15248, P15265, P15234, P15235, P15210, P15211, P15200, P15360, P15341, P15344, P15346, P15358, P15351, P15350, P15349, P15348, P15336, P15324, P15309, P15310, P15331, P15330, P15325, P15329, P15323, P15322, P15321, P15327, P15326, P15314, P15320, P15316, P15317, P15319, P03157 | Photo n° 4 | |

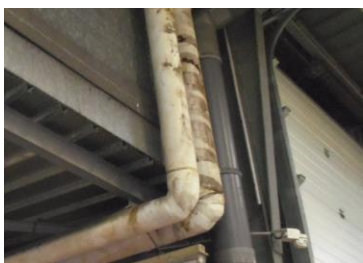
P 5: PL - B32 - E-1 - P15421 - Calorifugeage - Photo n° 5

| Date du repérage | Matériau | Repérage | Localisation du prélèvement ou du matériau | Présence amiante | Critère | Observation | Réf. photo | N°CC |
|---|---|---|---|---|---|---|---|---|
| 06/03/2017 | Calorifugeage (Calorifugeage laine de verre + carton noir + bande plâtre) | P 5 | PL - B32 - E-1 - P15421 | NON | Résultat d'analyse | | Photo n° 5 | |

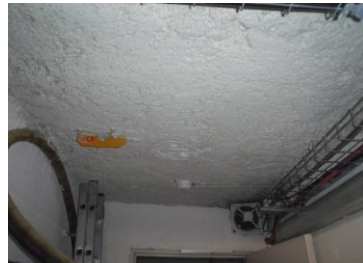
P 6: PL - B32 - E-1 - P15405 - Flocage - Photo n° 6

| Date du repérage | Matériau | Repérage | Localisation du prélèvement ou du matériau | Présence amiante | Critère | Observation | Réf. photo | N°CC |
|---|---|---|---|---|---|---|---|---|
| 06/03/2017 | Flocage (Flocage) | P 6 | PL - B32 - E-1 - P15405 | NON | Résultat d'analyse | Matériau présent dans les locaux P15406, P15402, P15407, P03154, P03156, P03150, P15401, P15400, P15417, P15419, P15420, P15423, P15422, P15421, P15418 | Photo n° 6 | |

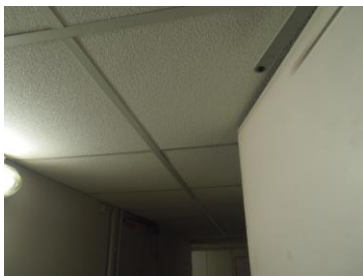
P 7: PL - B32 - E-1 - P03141 - Faux-plafond - Photo n° 7

| Date du repérage | Matériau | Repérage | Localisation du prélèvement ou du matériau | Présence amiante | Critère | Observation | Réf. photo | N°CC |
|---|---|---|---|---|---|---|---|---|
| 06/03/2017 | Faux-plafond (Faux-plafond) | P 7 | PL - B32 - E-1 - P03141 | NON | Résultat d'analyse | Matériau présent dans les locaux P03140, P03143, P03139, P03149, P03147 | Photo n° 7 | |

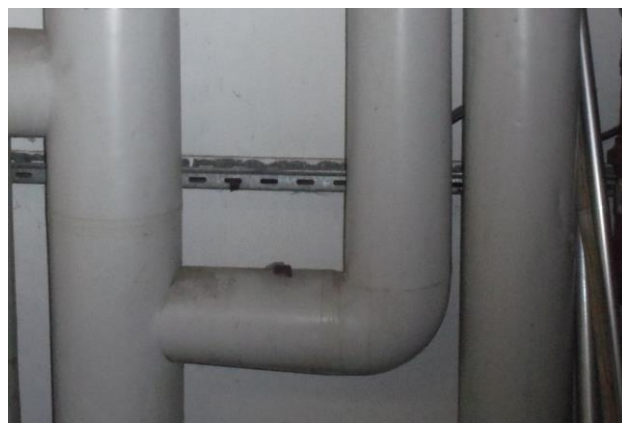
P 8: PL - B32 - E-1 - P15422 - Calorifugeage - Photo n° 8

| Date du repérage | Matériau | Repérage | Localisation du prélèvement ou du matériau | Présence amiante | Critère | Observation | Réf. photo | N°CC |
|---|---|---|---|---|---|---|---|---|
| 06/03/2017 | Calorifugeage (Calorifugeage laine de verre) | P 8 | PL - B32 - E-1 - P15422 | NON | Résultat d'analyse | Matériau présent dans les locaux P15419, P15418 | Photo n° 8 | |

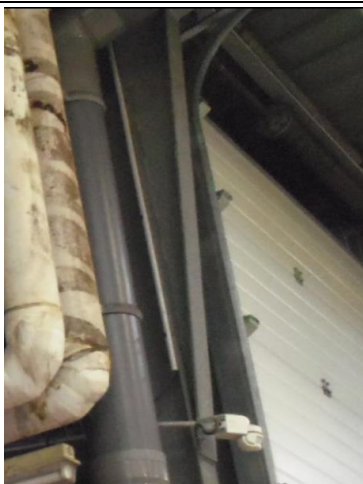
IV 1: PL - B32 - E00 - P15371 - Conduit - Photo n° 9

| Date du repérage | Matériau | Repérage | Localisation du prélèvement ou du matériau | Présence amiante | Critère | Observation | Réf. photo | N°CC |
|---|---|---|---|---|---|---|---|---|
| 06/03/2017 | Conduit (Conduit en PVC) | IV 1 | PL - B32 - E00 - P15371 - Conduit, canalisation et équipement intérieur | NON | Matériau ou produit qui par nature ne contient pas d'amiante | Matériau présent dans les gaines P15228, P15229, P15230, P15231, P15232, P15233, P15244, P15245, P15246, P15278, P15279, P15280, P15281, P15282, P15283, P15026, P15027, P15028, P15029, P15030, P15031, P15040, P15041, P15042, P15073, P15074, P15075, P15076, P15081, P15538, P03150, P03151, P03152, P03153, P15424, P15425, P15426, P15427 | Photo n° 9 | |

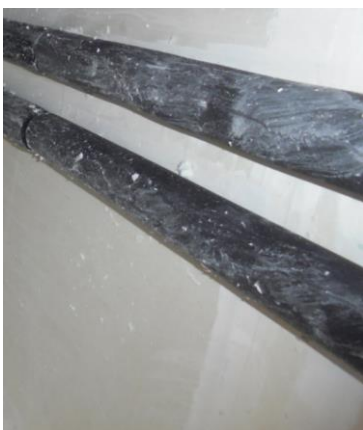
IV 3: PL - B32 - E00 - P15371 - Conduit - Photo n° 11

| Date du repérage | Matériau | Repérage | Localisation du prélèvement ou du matériau | Présence amiante | Critère | Observation | Réf. photo | N°CC |
|---|---|---|---|---|---|---|---|---|
| 06/03/2017 | Conduit (Conduit - Gaine isolante noire (Type Armaflex)) | IV 3 | PL - B32 - E00 - P15371 - Conduit, canalisation et équipement intérieur | NON | Matériau ou produit qui par nature ne contient pas d'amiante | Matériau présent dans les gaines P15228, P15229, P15230, P15231, P15232, P15233, P15244, P15245, P15246, P15278, P15279, P15280, P15281, P15282, P15283, P15026, P15027, P15028, P15029, P15030, P15031, P15040, P15041, P15042, P15073, P15074, P15075, P15076, P15081, P15538, P03150, P03151, P03152, P03153, P15424, P15425, P15426, P15427 | Photo n° 11 | |

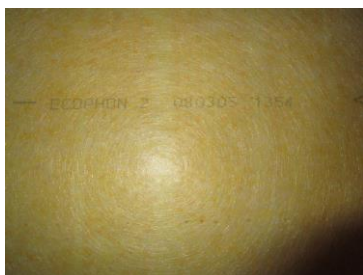
IV 5: PL - B32 - E-1 - P15404 - Faux-plafond - Photo n° 13

| Date du repérage | Matériau | Repérage | Localisation du prélèvement ou du matériau | Présence amiante | Critère | Observation | Réf. photo | N°CC |
|---|---|---|---|---|---|---|---|---|
| 06/03/2017 | Faux-plafond (Faux-plafond marqué > 97) | IV 5 | PL - B32 - E-1 - P15404 | NON | Marquage matériau | Matériau présent dans les locaux P15403, P15413, P15409, P15410, P15411, P15412, P15416, P15414, P03156, P03141, P03138, P03142, P03144, P03146, P03148, P03145 | Photo n° 13 | |
