**Rapport d'évaluation de l'état de conservation de matériaux et produits contenant de l'amiante**

Bâtiment 61  
2 RUE HENRI LE GUILLOUX  
35000 RENNES

**Numéro d'affaire :** 20987980

**Référence du rapport :** 20987980/S1.1.2.R

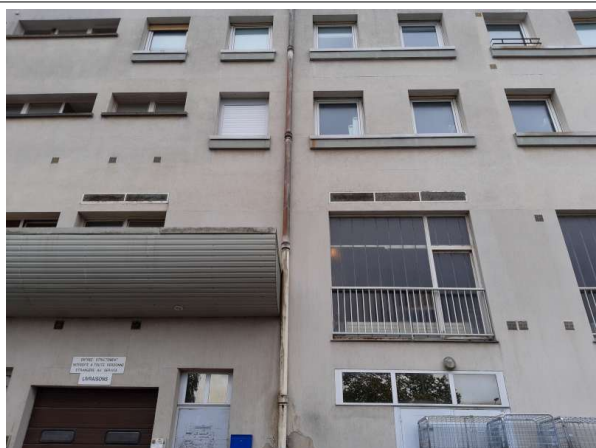
| Évaluation des matériaux et produits contenant de l'amiante de la liste B | | | | | |
|---|---|---|---|---|---|
| Bâtiment 61 / Extérieur / Façades sur quai (P16633) | Conduit d'eau | Conduit | fibre-ciment, circulaire vertical tout hauteur | IV8 / Selon le rapport DTAn°PL_B61_2017_3_23_RDTA de 2017 de la société Bureau VERITAS. | EP |

Déclaré - : Bâtiment 61 / Extérieur / Façades sur quai (P16633)  
- Conduit - EP- (Présence d'amiante)

**Pour les produits et matériaux ayant obtenu la recommandation *évaluation périodique (EP)* :**

Le(s) matériau(x) ou produit(s) concerné(s) contenant de l'amiante et l'étendue des dégradations qu'il(s) présente(nt) et l'évaluation du risque de dégradation ne conduisent pas à conclure à la nécessité d'une action de protection immédiate sur le(s) matériau(x) ou produit(s). Cette évaluation périodique consiste à :

- contrôler périodiquement que l'état de dégradation des matériaux et produits concernés ne s'aggrave pas, et, le(s) cas échéant, que leur protection demeure en bon état de conservation ;
- rechercher, le(s) cas échéant, les causes de dégradation et prendre les mesures appropriées pour les supprimer.

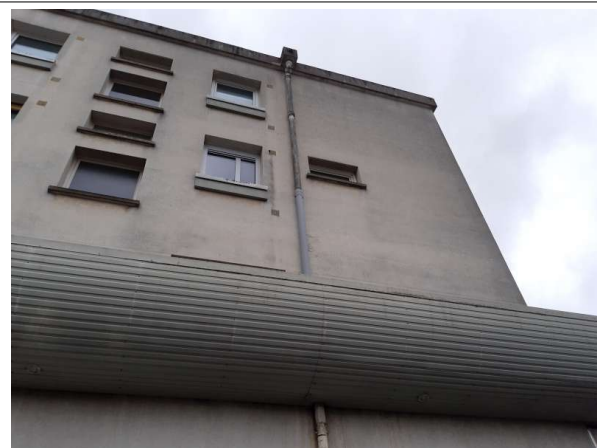
Déclaré - : Bâtiment 61 / Extérieur / Façades sur quai (P16633)  
- Conduit - EP- (Présence d'amiante)

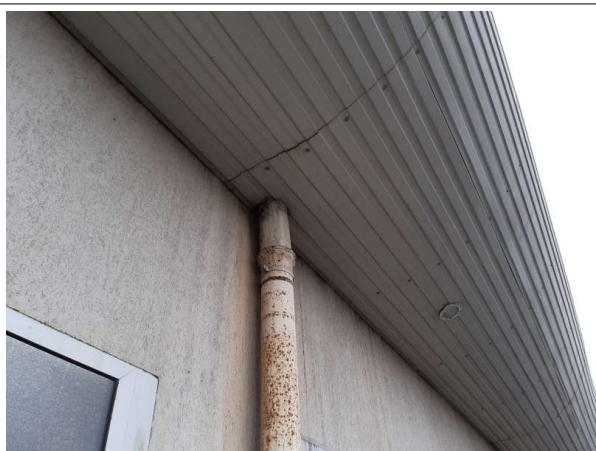
| Évaluation des matériaux et produits contenant de l'amiante de la liste B | | | | | |
|---|---|---|---|---|---|
| Bâtiment 61 / Extérieur / Façades sur quai (P16633) | Conduit d'eau | Conduit | fibre-ciment, circulaire vertical (un bout au rez de chaussée et le reste du 1er au 2ème étage) | IV8 / Selon le rapport DTAn°PL_B61_2017_3_23_RDTA de 2017 de la société Bureau VERITAS. | EP |

Déclaré - : Bâtiment 61 / Extérieur / Façades sur quai (P16633)  
- Conduit - EP- (Présence d'amiante)

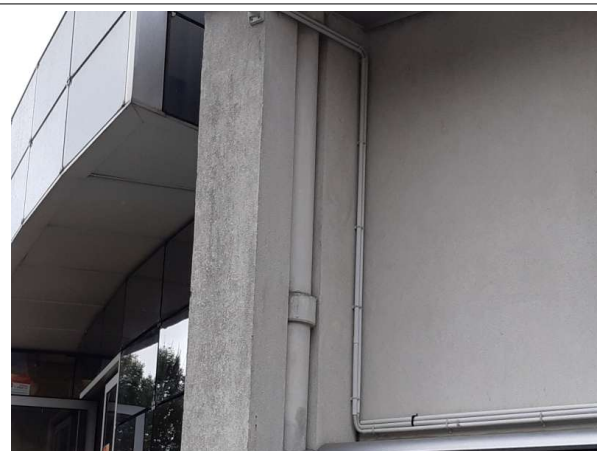
| Évaluation des matériaux et produits contenant de l'amiante de la liste B | | | | | |
|---|---|---|---|---|---|
| Bâtiment 61 / Extérieur / Façade quai cour anglaise (P16675) | Conduit | Conduit | fibre-ciment, circulaire vertical en rez de chaussée | IV8 / Selon le rapport DTAn°PL_B61_2017_3_23_RDTA de 2017 de la société Bureau VERITAS. | EP |

Déclaré - : Bâtiment 61 / Extérieur / Façade quai cour anglaise (P16675) - Conduit - EP- (Présence d'amiante)

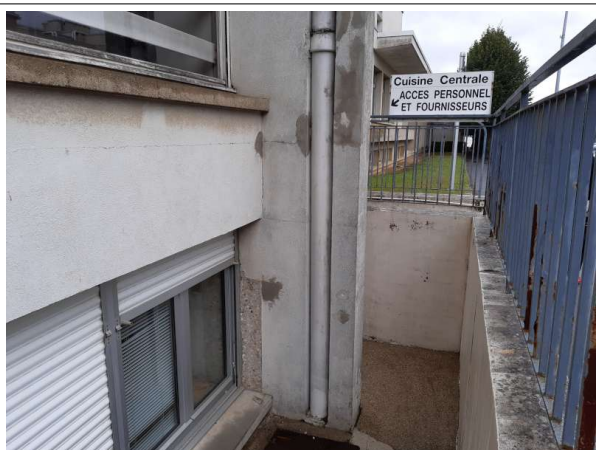
| Évaluation des matériaux et produits contenant de l'amiante de la liste B | | | | | |
|---|---|---|---|---|---|
| Bâtiment 61 / Extérieur / Façade quai cour anglaise (P16675) | Conduit | Conduit | fibre-ciment, circulaire vertical du sous-sol au rez de chaussée. | IV8 / Selon le rapport DTAn°PL_B61_2017_3_23_RDTA de 2017 de la société Bureau VERITAS. | EP |

Déclaré - : Bâtiment 61 / Extérieur / Façade quai cour anglaise (P16675) - Conduit - EP- (Présence d'amiante)

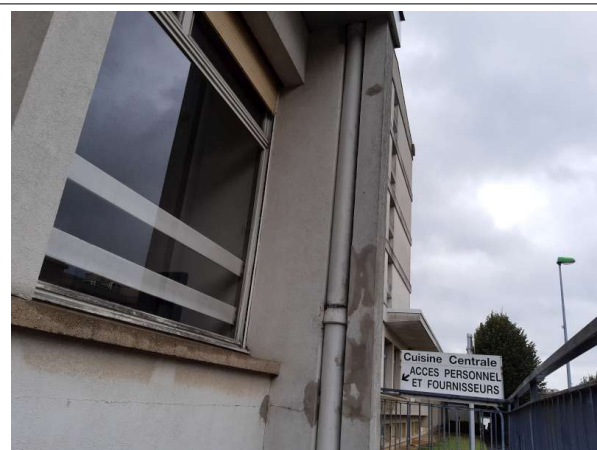
Déclaré - : Bâtiment 61 / Extérieur / Façade quai cour anglaise (P16675) - Conduit - EP- (Présence d'amiante)

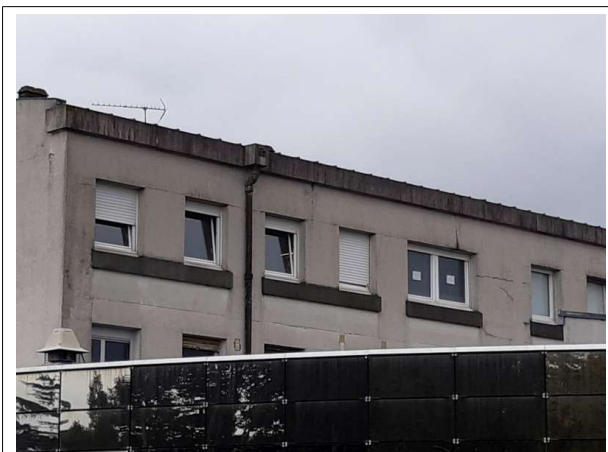
| Évaluation des matériaux et produits contenant de l'amiante de la liste B | | | | | |
|---|---|---|---|---|---|
| Bâtiment 61 / Extérieur / Façade sur rue | Conduit | Conduit | fibre-ciment, circulaire vertical au nombre de 2 | IV8 / Selon le rapport DTAn°PL_B61_2017_3_23_RDTA de 2017 de la société Bureau VERITAS. | EP |

Déclaré - : Bâtiment 61 / Extérieur / Façade sur rue - Conduit - EP- (Présence d'amiante)

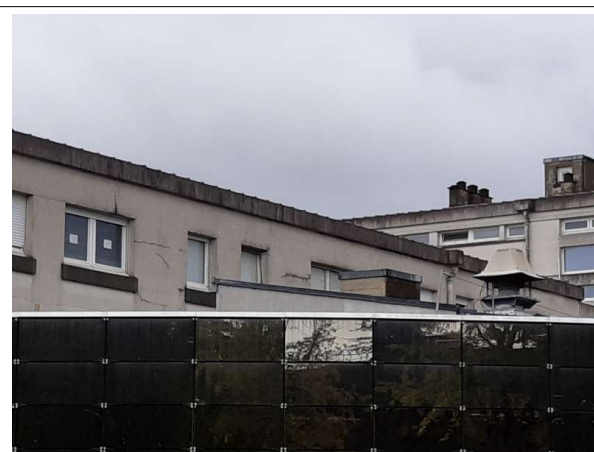
Déclaré - : Bâtiment 61 / Extérieur / Façade sur rue - Conduit - EP- (Présence d'amiante)

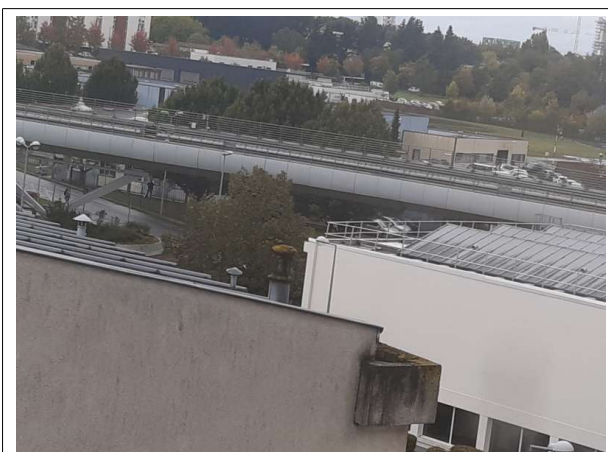
| Évaluation des matériaux et produits contenant de l'amiante de la liste B | | | | | |
|---|---|---|---|---|---|
| Bâtiment 61 / Extérieur / Toiture | Conduit | Conduit | fibre-ciment, circulaire et chapeau | IV1 / Selon le rapport DTAn°PL_B61_2017_3_23_RDTA de 2017 de la société Bureau VERITAS. | EP |

Déclaré - : Bâtiment 61 / Extérieur / Toiture - Conduit - EP- (Présence d'amiante)

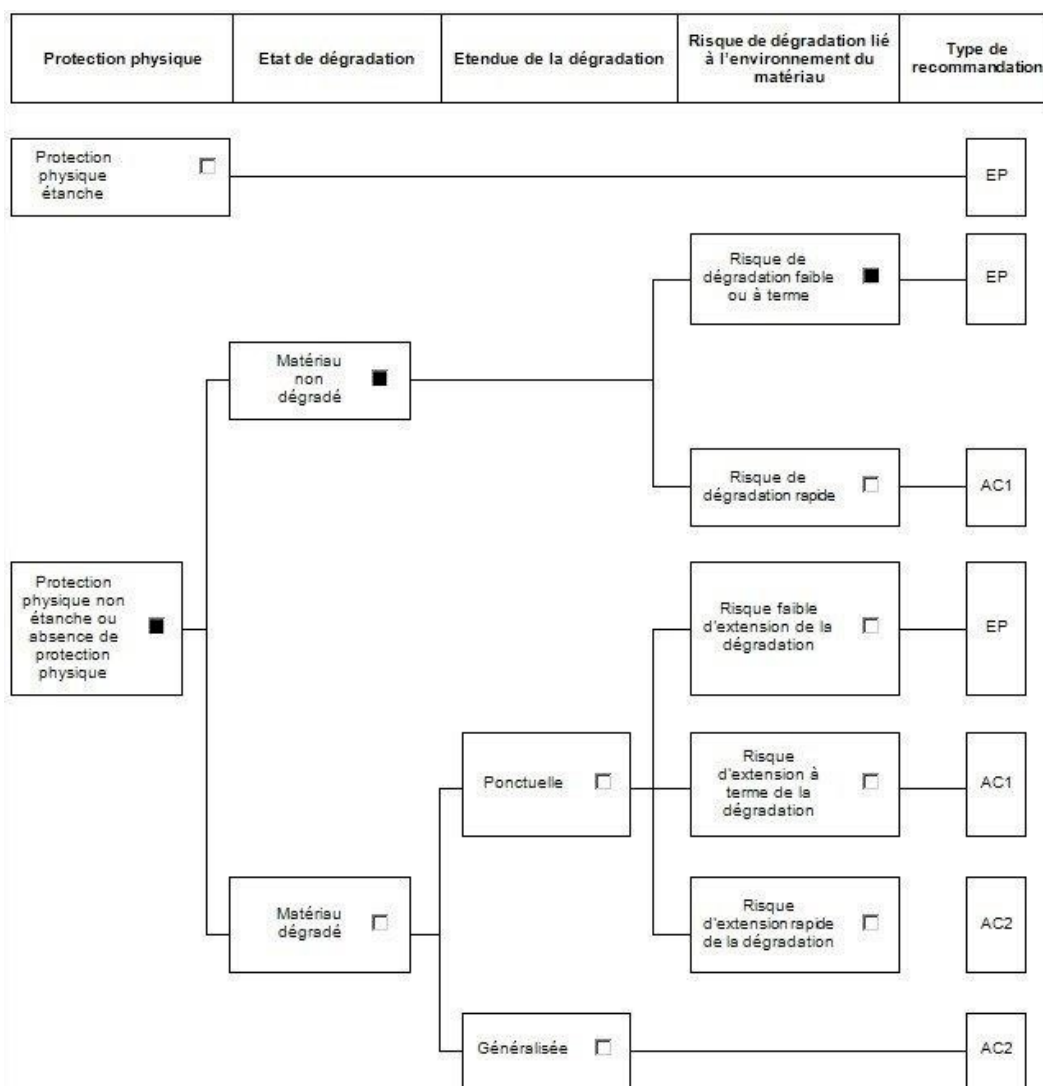
| Résultat de la grille d'évaluation du Conduit | Conclusion : en fonction des résultats |
| Score EP | Evaluation périodique |

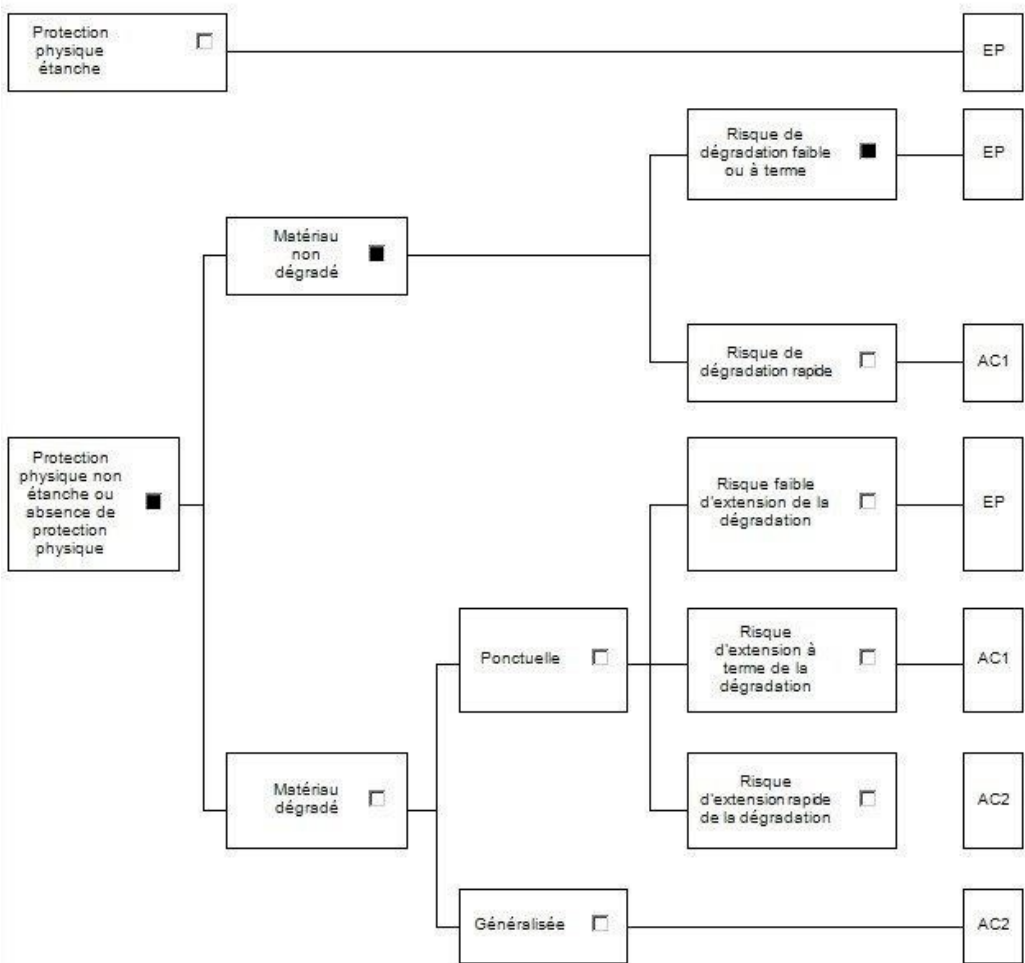
| Grille d'évaluation de l'état de conservation de Conduit | |
|---|---|
| Local ou zone homogène | Bâtiment 61 / Extérieur / Toiture |

| Résultat de la grille d'évaluation du Conduit | Conclusion : en fonction des résultats |
| Score EP | Evaluation périodique |

| Protection physique | Etat de dégradation | Etendue de la dégradation | Risque de dégradation lié à l'environnement du matériau | Type de recommandation |

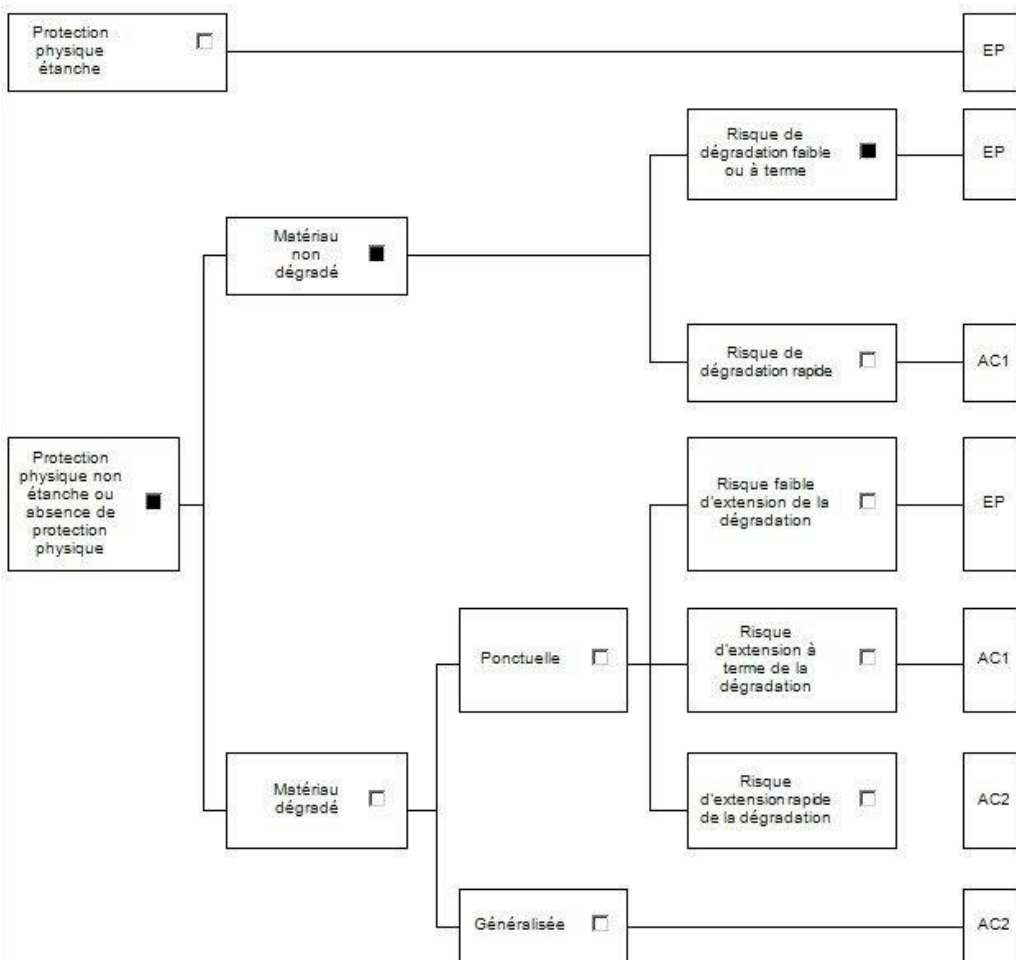
| Résultat de la grille d'évaluation du Conduit | Conclusion : en fonction des résultats |
|---|---|
| Score EP | Evaluation périodique |

| Protection physique | Etat de dégradation | Etendue de la dégradation | Risque de dégradation lié à l'environnement du matériau | Type de recommandation |
