## Résumé de l'expertise n° 26/M/24673/BMA

## Rapport de repérage des matériaux et produits contenant de l'amiante avant réalisation de travaux dans un immeuble bâti

N° de dossier : 26/M/24673/BMA

| <b>Périmètre de repérage</b> | Installation de pont élévateur | | | |

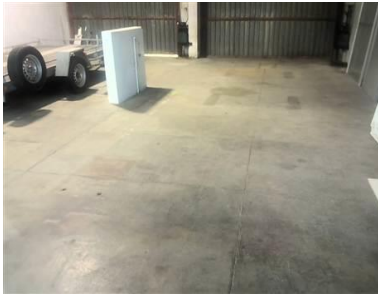
| <b>ZPSO-001 : Partie à inspecter : Sol coulé à base ciment (terrazolith...).</b> | | | | | |
|---|---|---|---|---|---|
| Garage | 1 | <u>Identifiant</u> : ZPSO-001<br><u>Description</u> : Sol coulé à base ciment (terrazolith...)<br><u>Résultat</u> : Absence d'amiante | Oui<br>Garage - Garage | P001 | |

| Echantillon | Date de prélèvement | Localisation | Composant de la construction | Description | Résultat | Photo |
|---|---|---|---|---|---|---|
| P001 | 23/02/2026 | Garage - Garage | 5 - Planchers et planchers techniques - Revêtements de sols | <u>Identifiant:</u> ZPSO-001<br><u>Description:</u> Sol coulé à base ciment (terrazolith...) | Absence d'amiante | |

| | <p>Photo n° PhA001<br/>Localisation : Garage - Garage<br/>Ouvrage : 5 - Planchers et planchers techniques - Revêtements de sols<br/>Partie d'ouvrage : Sol coulé à base ciment (terrazolith...)<br/>Description : Sol coulé à base ciment (terrazolith...)</p> |

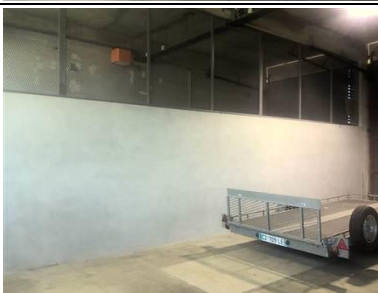
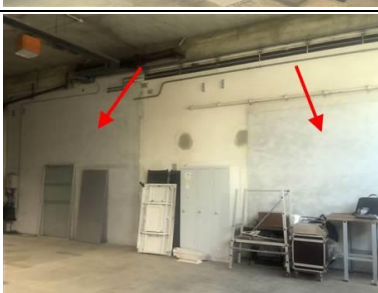
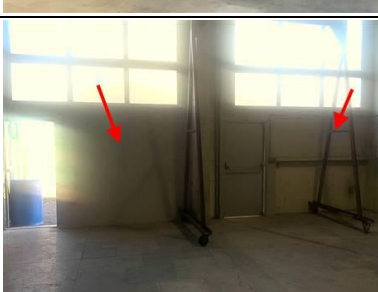
| ZPSO-002 : Partie à inspecter : Enduit à base de ciment lissé ou taloché. | | | | | |
|---|---|---|---|---|---|
| Garage | 1 | Identifiant : ZPSO-002<br>Description : Enduit à base de ciment lissé ou taloché<br>Résultat : Absence d'amiante | Oui<br>Garage - Garage | P002 | |

| Echantillon | Date de prélèvement | Localisation | Composant de la construction | Description | Résultat | Photo |
|---|---|---|---|---|---|---|
| P002 | 23/02/2026 | Garage - Garage | 3 - Parois verticales intérieures - Murs et cloisons maçonnés | <u>Identifiant:</u> ZPSO-002<br><u>Description:</u> Enduit à base de ciment lissé ou taloché | Absence d'amiante | |

| | <p>Photo n° PhA002<br/>Localisation : Garage - Garage<br/>Ouvrage : 3 - Parois verticales intérieures - Murs et cloisons maçonnés<br/>Partie d'ouvrage : Enduit à base de ciment lissé ou taloché<br/>Description : Enduit à base de ciment lissé ou taloché</p> |

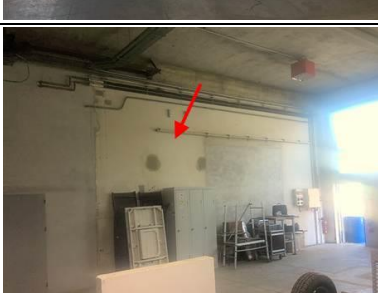
| ZPSO-002 : Partie à inspecter : Enduit à base de ciment lissé ou taloché. | | | | | |
|---|---|---|---|---|---|
| Garage | 1 | Identifiant : ZPSO-003<br>Description : Enduit à base de ciment lissé ou taloché<br>Résultat : Absence d'amiante | Oui<br>Garage - Garage | P003 | |

| Echantillon | Date de prélèvement | Localisation | Composant de la construction | Description | Résultat | Photo |
|---|---|---|---|---|---|---|
| P003 | 23/02/2026 | Garage - Garage | 3 - Parois verticales intérieures - Murs et cloisons maçonnés | <u>Identifiant:</u> ZPSO-003<br><u>Description:</u> Enduit à base de ciment lissé ou taloché | Absence d'amiante | |

| | <p>Photo n° PhA003<br/>Localisation : Garage - Garage<br/>Ouvrage : 3 - Parois verticales intérieures - Murs et cloisons maçonnés<br/>Partie d'ouvrage : Enduit à base de ciment lissé ou taloché<br/>Description : Enduit à base de ciment lissé ou taloché</p> |

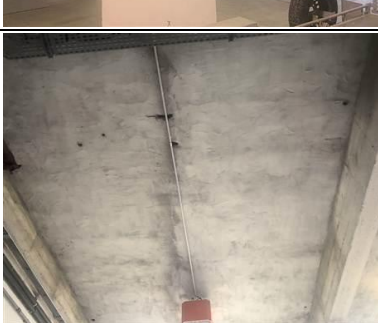
| ZPSO-004 : Partie à inspecter : Enduit à base de ciment lissé ou taloché. | | | | | |
|---|---|---|---|---|---|
| Garage | 1 | Identifiant : ZPSO-004<br>Description : Enduit à base de ciment lissé ou taloché<br>Résultat : Absence d'amiante | Oui<br>Garage - Garage | P004 | |

| Echantillon | Date de prélèvement | Localisation | Composant de la construction | Description | Résultat | Photo |
|---|---|---|---|---|---|---|
| P004 | 23/02/2026 | Garage - Garage | 4 - Plafonds et faux plafonds - Plafonds | <u>Identifiant:</u> ZPSO-004<br><u>Description:</u> Enduit à base de ciment lissé ou taloché | Absence d'amiante | |

| | <p>Photo n° PhA004<br/>Localisation : Garage - Garage<br/>Ouvrage : 4 - Plafonds et faux plafonds - Plafonds<br/>Partie d'ouvrage : Enduit à base de ciment lissé ou taloché<br/>Description : Enduit à base de ciment lissé ou taloché</p> |
