# Pré-Rapport du 29/07/2025 de la mission de repérage des matériaux et produits contenant de l'amiante avant réalisation de travaux dans un immeuble bâti

(Selon Arrêté du 16 Juillet 2019 et Norme NF X 46-020 : Aout 2017)

1 place de la bourse  
TRIBUNAL DE COMMERCE DE TOULOUSE  
31000 TOULOUSE

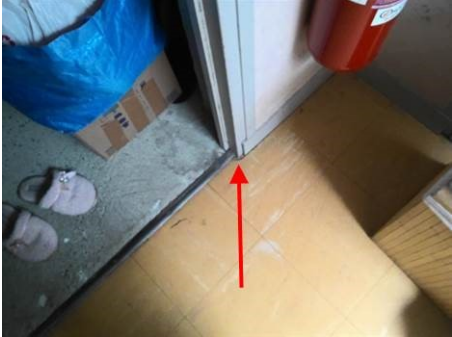
| N° de prélèvements | N° de composant *1 | Localisation | Composant de la construction | Description opérateur | Date du prélèvement | Résultat de l'analyse | Photo |
|---|---|---|---|---|---|---|---|
| P001 | ZPSO-001 | 3ème étage - Pallier | 5 - Planchers et planchers techniques - Revêtements de sols | Dalle de sol | 23/06/2025 | Absence d'amiante | |

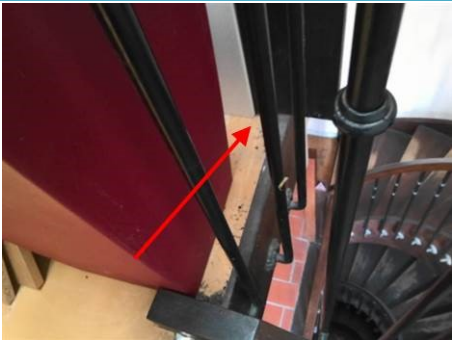
| N° de prélèvements | N° de composant *1 | Localisation | Composant de la construction | Description opérateur | Date du prélèvement | Résultat de l'analyse | Photo |
|---|---|---|---|---|---|---|---|
| P002 | ZPSO-001 | 3ème étage - Pallier | 5 - Planchers et planchers techniques - Revêtements de sols | Dalle de sol | 23/06/2025 | Absence d'amiante | |

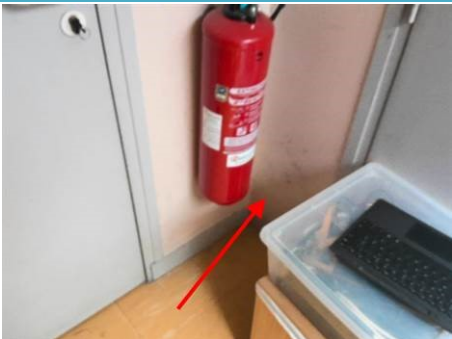
| N° de prélèvements | N° de composant *1 | Localisation | Composant de la construction | Description opérateur | Date du prélèvement | Résultat de l'analyse | Photo |
|---|---|---|---|---|---|---|---|
| P003 | ZPSO-002 | 3ème étage - Pallier | 3 - Parois verticales intérieures - Murs et cloisons maçonnés | Enduit à base de plâtre lissé ou taloché | 23/06/2025 | Absence d'amiante | |

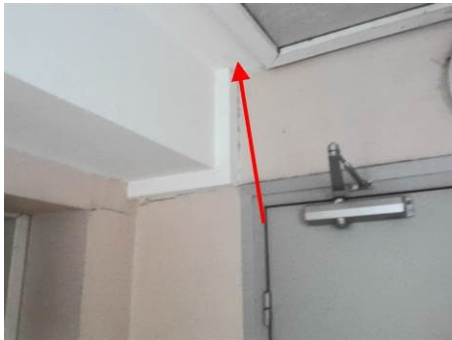
| N° de prélèvements | N° de composant *1 | Localisation | Composant de la construction | Description opérateur | Date du prélèvement | Résultat de l'analyse | Photo |
|---|---|---|---|---|---|---|---|
| P004 | ZPSO-003 | 3ème étage - Palier | 4 - Plafonds et faux plafonds - Plafonds | Enduit à base de plâtre lissé ou taloché | 23/06/2025 | Absence d'amiante | |

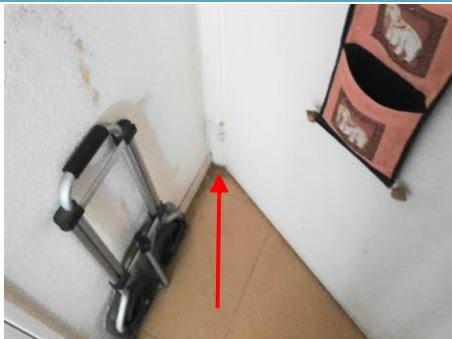
| N° de prélèvements | N° de composant *1 | Localisation | Composant de la construction | Description opérateur | Date du prélèvement | Résultat de l'analyse | Photo |
|---|---|---|---|---|---|---|---|
| P005 | ZPSO-004 | 3ème étage - Entrée/dgmt | 5 - Planchers et planchers techniques - Revêtements de sols | Colle non bitumineuse | 23/06/2025 | Absence d'amiante | |

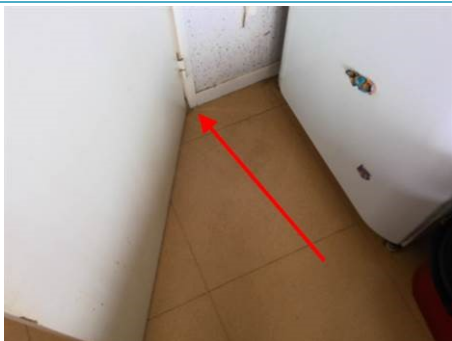
| N° de prélèvements | N° de composant *1 | Localisation | Composant de la construction | Description opérateur | Date du prélèvement | Résultat de l'analyse | Photo |
|---|---|---|---|---|---|---|---|
| P006 | ZPSO-004 | 3ème étage - Cuisine | 5 - Planchers et planchers techniques - Revêtements de sols | Colle non bitumineuse | 23/06/2025 | Absence d'amiante | |

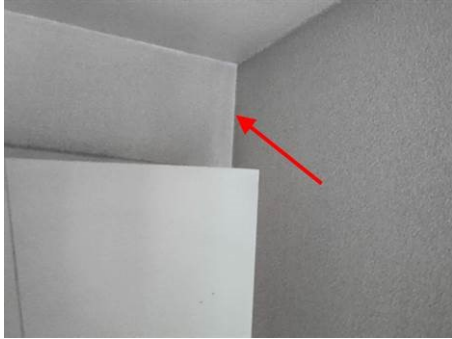
| N° de prélèvements | N° de composant *1 | Localisation | Composant de la construction | Description opérateur | Date du prélèvement | Résultat de l'analyse | Photo |
|---|---|---|---|---|---|---|---|
| P008 | ZPSO-006 | 3ème étage - Entrée/dgmt | 3 - Parois verticales intérieures - Cloisons sèches (assemblées, préfabriquées) | Bandes calicot | 23/06/2025 | Absence d'amiante | |

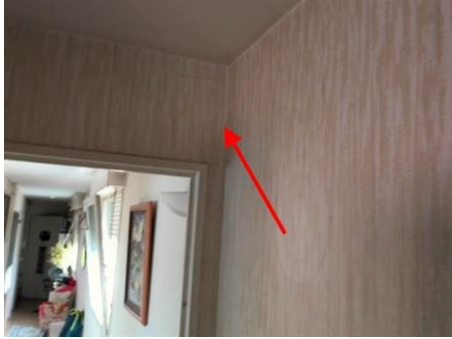
| N° de prélèvements | N° de composant *1 | Localisation | Composant de la construction | Description opérateur | Date du prélèvement | Résultat de l'analyse | Photo |
|---|---|---|---|---|---|---|---|
| P009 | ZPSO-006 | 3ème étage - Salon/sejour | 3 - Parois verticales intérieures - Cloisons sèches (assemblées, préfabriquées) | Bandes calicot | 23/06/2025 | Absence d'amiante | |

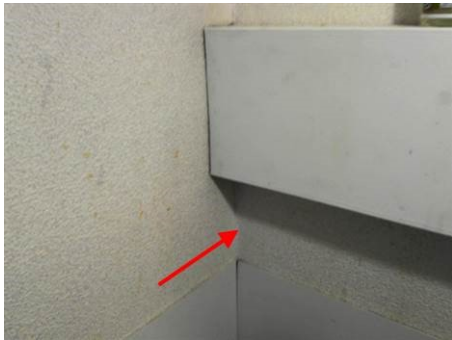
| N° de prélèvements | N° de composant *1 | Localisation | Composant de la construction | Description opérateur | Date du prélèvement | Résultat de l'analyse | Photo |
|---|---|---|---|---|---|---|---|
| P010 | ZPSO-007 | 3ème étage - Wc | 3 - Parois verticales intérieures - Cloisons sèches (assemblées, préfabriquées) | Bandes calicot | 23/06/2025 | Absence d'amiante | |

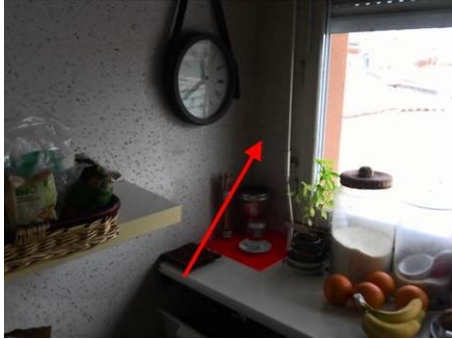
| N° de prélèvements | N° de composant *1 | Localisation | Composant de la construction | Description opérateur | Date du prélèvement | Résultat de l'analyse | Photo |
|---|---|---|---|---|---|---|---|
| P011 | ZPSO-007 | 3ème étage - Cuisine | 3 - Parois verticales intérieures - Cloisons sèches (assemblées, préfabriquées) | Bandes calicot | 23/06/2025 | Absence d'amiante | |

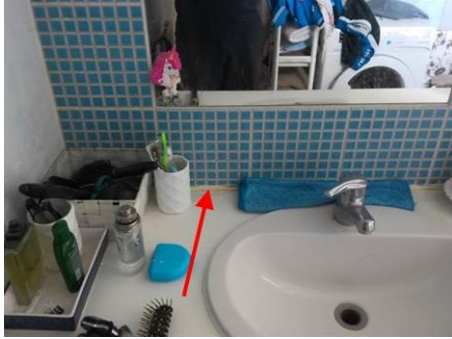
| N° de prélèvements | N° de composant *1 | Localisation | Composant de la construction | Description opérateur | Date du prélèvement | Résultat de l'analyse | Photo |
|---|---|---|---|---|---|---|---|
| P012 | ZPSO-008 | 3ème étage - Salle de bain | 3 - Parois verticales intérieures - Revêtements de murs, poteaux, cloisons, gaines, coffres | Colle de faïence | 23/06/2025 | Absence d'amiante | |

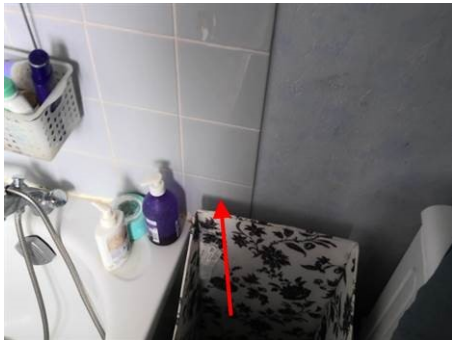
| N° de prélèvements | N° de composant *1 | Localisation | Composant de la construction | Description opérateur | Date du prélèvement | Résultat de l'analyse | Photo |
|---|---|---|---|---|---|---|---|
| P013 | ZPSO-009 | 3ème étage - Salle de bain | 3 - Parois verticales intérieures - Revêtements de murs, poteaux, cloisons, gaines, coffres | Colle de faïence | 23/06/2025 | Absence d'amiante | |

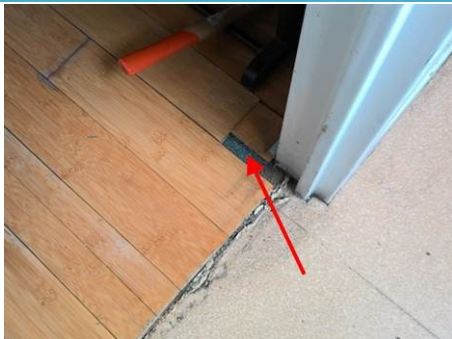
| N° de prélèvements | N° de composant *1 | Localisation | Composant de la construction | Description opérateur | Date du prélèvement | Résultat de l'analyse | Photo |
|---|---|---|---|---|---|---|---|
| P014 | ZPSO-010 | 3ème étage - Chambre 2 | 5 - Planchers et planchers techniques - Revêtements de sols | Moquette | 23/06/2025 | Absence d'amiante | |

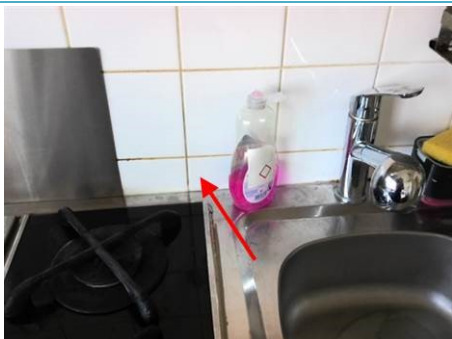
| N° de prélèvements | N° de composant *1 | Localisation | Composant de la construction | Description opérateur | Date du prélèvement | Résultat de l'analyse | Photo |
|---|---|---|---|---|---|---|---|
| P015 | ZPSO-011 | 3ème étage - Cuisine | 3 - Parois verticales intérieures - Revêtements de murs, poteaux, cloisons, gaines, coffres | Colle de faïence | 23/06/2025 | Absence d'amiante | |

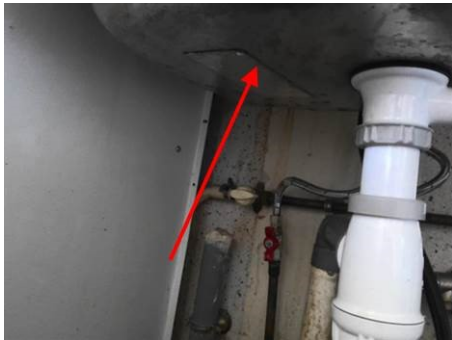
| N° de prélèvements | N° de composant *1 | Localisation | Composant de la construction | Description opérateur | Date du prélèvement | Résultat de l'analyse | Photo |
|---|---|---|---|---|---|---|---|
| P016 | ZPSO-012 | 3ème étage - Cuisine | 8 - Équipements divers et accessoires - Portes de placard, baignoires et éviers métalliques | Plaques souples bitumineuses antivibratiles | 23/06/2025 | Absence d'amiante | |

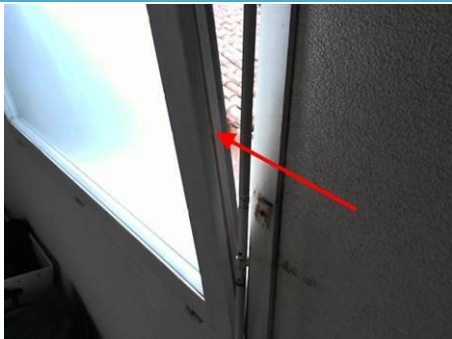
| N° de prélèvements | N° de composant *1 | Localisation | Composant de la construction | Description opérateur | Date du prélèvement | Résultat de l'analyse | Photo |
|---|---|---|---|---|---|---|---|
| P017 | ZPSO-013 | 3ème étage - Entrée/dgmt | 2 - Parois verticales extérieures et Façades - Menuiseries extérieures | Joint de mastic de vitrage (notamment châssis aluminium) | 23/06/2025 | Absence d'amiante | |

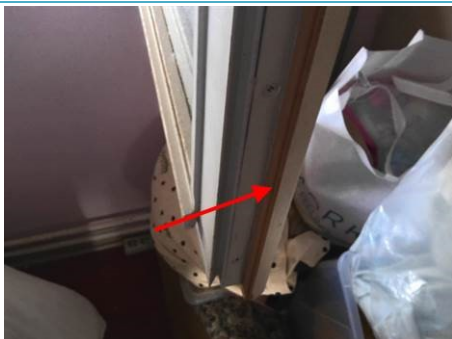
| N° de prélèvements | N° de composant *1 | Localisation | Composant de la construction | Description opérateur | Date du prélèvement | Résultat de l'analyse | Photo |
|---|---|---|---|---|---|---|---|
| P018 | ZPSO-014 | 3ème étage - Chambre 1 | 2 - Parois verticales extérieures et Façades - Menuiseries extérieures | Joint de mastic de vitrage (notamment châssis aluminium) | 23/06/2025 | Absence d'amiante | |

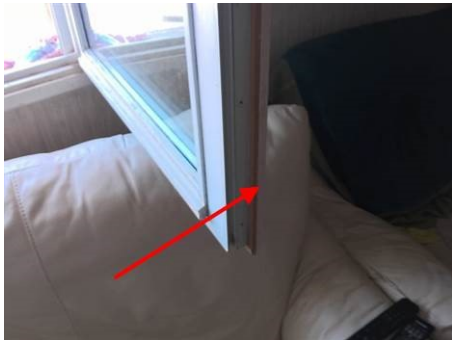
| N° de prélèvements | N° de composant *1 | Localisation | Composant de la construction | Description opérateur | Date du prélèvement | Résultat de l'analyse | Photo |
|---|---|---|---|---|---|---|---|
| P019 | ZPSO-014 | 3ème étage - Salon/sejour | 2 - Parois verticales extérieures et Façades - Menuiseries extérieures | Joint de mastic de vitrage (notamment châssis aluminium) | 23/06/2025 | Absence d'amiante | |

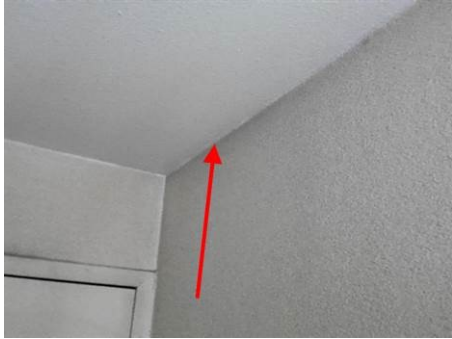
| N° de prélèvements | N° de composant *1 | Localisation | Composant de la construction | Description opérateur | Date du prélèvement | Résultat de l'analyse | Photo |
|---|---|---|---|---|---|---|---|
| P020 | ZPSO-015 | 3ème étage - Entrée/dgmt | 4 - Plafonds et faux plafonds - Plafonds | Bandes calicot | 23/06/2025 | Absence d'amiante | |

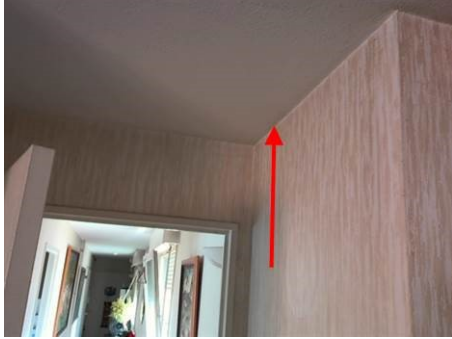
| N° de prélèvements | N° de composant *1 | Localisation | Composant de la construction | Description opérateur | Date du prélèvement | Résultat de l'analyse | Photo |
|---|---|---|---|---|---|---|---|
| P021 | ZPSO-015 | 3ème étage - Salon/sejour | 4 - Plafonds et faux plafonds - Plafonds | Bandes calicot | 23/06/2025 | Absence d'amiante | |

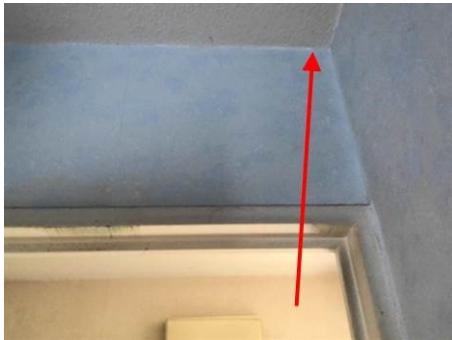
| N° de prélèvements | N° de composant *1 | Localisation | Composant de la construction | Description opérateur | Date du prélèvement | Résultat de l'analyse | Photo |
|---|---|---|---|---|---|---|---|
| P022 | ZPSO-016 | 3ème étage - Wc | 4 - Plafonds et faux plafonds - Plafonds | Bandes calicot | 23/06/2025 | Absence d'amiante | |

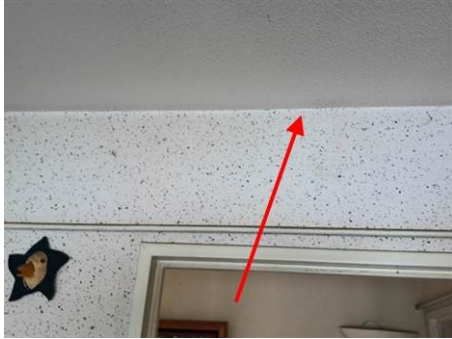
| N° de prélèvements | N° de composant *1 | Localisation | Composant de la construction | Description opérateur | Date du prélèvement | Résultat de l'analyse | Photo |
|---|---|---|---|---|---|---|---|
| P023 | ZPSO-016 | 3ème étage - Cuisine | 4 - Plafonds et faux plafonds - Plafonds | Bandes calicot | 23/06/2025 | Absence d'amiante | |

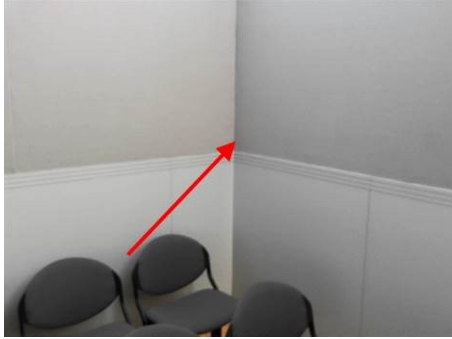
| N° de prélèvements | N° de composant *1 | Localisation | Composant de la construction | Description opérateur | Date du prélèvement | Résultat de l'analyse | Photo |
|---|---|---|---|---|---|---|---|
| P024 | ZPSO-017 | 2ème étage - SALLE AUDIENCE 2 | 3 - Parois verticales intérieures - Revêtements de murs, poteaux, cloisons, gaines, coffres | Sous couche de tissus mural, de moquette murale ou de vinyle | 23/06/2025 | Absence d'amiante | |

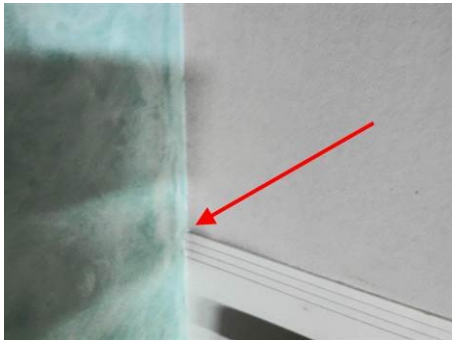
| N° de prélèvements | N° de composant *1 | Localisation | Composant de la construction | Description opérateur | Date du prélèvement | Résultat de l'analyse | Photo |
|---|---|---|---|---|---|---|---|
| P025 | ZPSO-017 | 2ème étage - SALLE AUDIENCE 2 | 3 - Parois verticales intérieures - Revêtements de murs, poteaux, cloisons, gaines, coffres | Sous couche de tissus mural, de moquette murale ou de vinyle | 23/06/2025 | Absence d'amiante | |

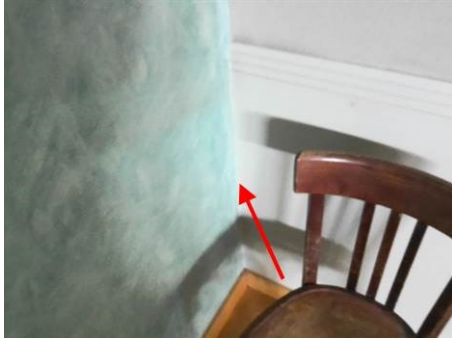
| N° de prélèvements | N° de composant *1 | Localisation | Composant de la construction | Description opérateur | Date du prélèvement | Résultat de l'analyse | Photo |
|---|---|---|---|---|---|---|---|
| P026 | ZPSO-018 | 2ème étage - SALLE AUDIENCE 2 | 3 - Parois verticales intérieures - Gainex et coffres verticaux | Bandes calicot | 23/06/2025 | Absence d'amiante | |

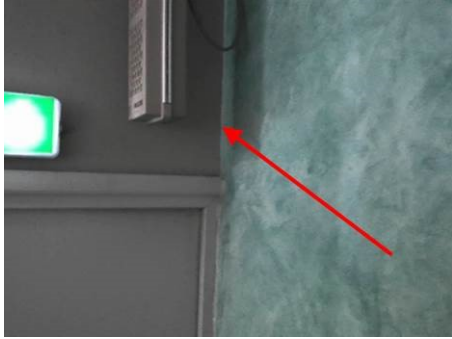
| N° de prélèvements | N° de composant *1 | Localisation | Composant de la construction | Description opérateur | Date du prélèvement | Résultat de l'analyse | Photo |
|---|---|---|---|---|---|---|---|
| P027 | ZPSO-018 | 2ème étage - SALLE AUDIENCE 2 | 3 - Parois verticales intérieures - Gainex et coffres verticaux | Bandes calicot | 23/06/2025 | Absence d'amiante | |

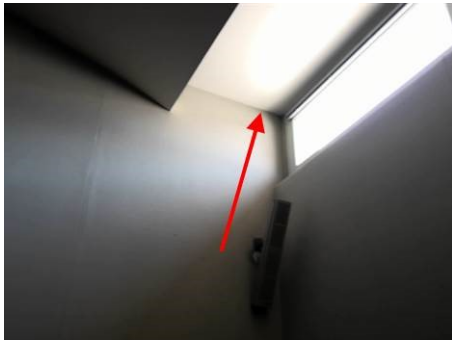
| N° de prélèvements | N° de composant *1 | Localisation | Composant de la construction | Description opérateur | Date du prélèvement | Résultat de l'analyse | Photo |
|---|---|---|---|---|---|---|---|
| P028 | ZPSO-019 | 2ème étage - SALLE AUDIENCE 2 | 4 - Plafonds et faux plafonds - Plafonds | Bandes calicot | 23/06/2025 | Absence d'amiante | |

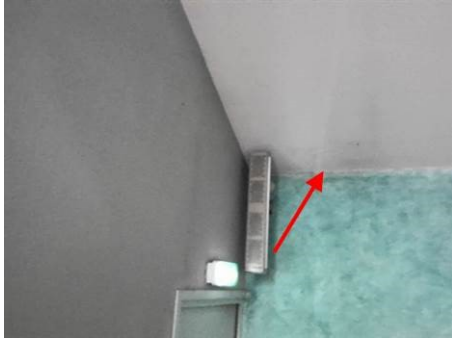
| N° de prélèvements | N° de composant *1 | Localisation | Composant de la construction | Description opérateur | Date du prélèvement | Résultat de l'analyse | Photo |
|---|---|---|---|---|---|---|---|
| P029 | ZPSO-019 | 2ème étage - SALLE AUDIENCE 2 | 4 - Plafonds et faux plafonds - Plafonds | Bandes calicot | 23/06/2025 | Absence d'amiante | |

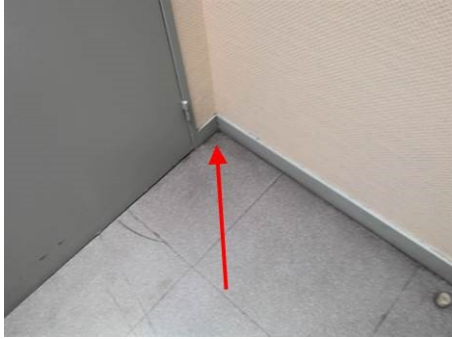
| N° de prélèvements | N° de composant *1 | Localisation | Composant de la construction | Description opérateur | Date du prélèvement | Résultat de l'analyse | Photo |
|---|---|---|---|---|---|---|---|
| P030 | ZPSO-020 | 2ème étage - CIRCULATION | 5 - Planchers et planchers techniques - Revêtements de sols | Colle non bitumineuse | 23/06/2025 | Absence d'amiante | |

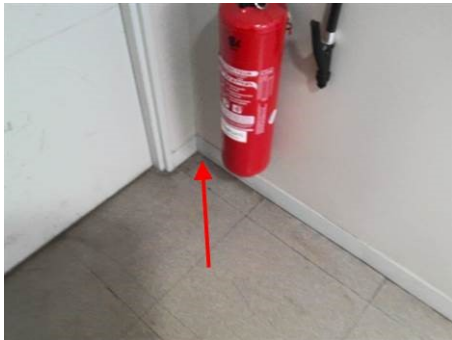
| N° de prélèvements | N° de composant *1 | Localisation | Composant de la construction | Description opérateur | Date du prélèvement | Résultat de l'analyse | Photo |
|---|---|---|---|---|---|---|---|
| P031 | ZPSO-020 | 2ème étage - CIRCULATION | 5 - Planchers et planchers techniques - Revêtements de sols | Colle non bitumineuse | 23/06/2025 | Absence d'amiante | |

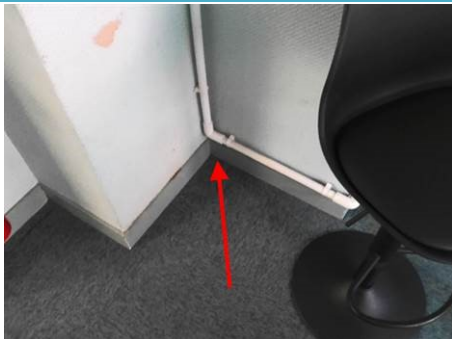
| N° de prélèvements | N° de composant *1 | Localisation | Composant de la construction | Description opérateur | Date du prélèvement | Résultat de l'analyse | Photo |
|---|---|---|---|---|---|---|---|
| P032 | ZPSO-021 | 2ème étage - SALLE DES MANDATAIRES | 5 - Planchers et planchers techniques - Revêtements de sols | Moquette | 23/06/2025 | Absence d'amiante | |

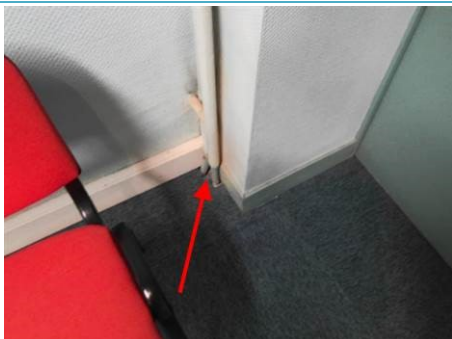
| N° de prélèvements | N° de composant *1 | Localisation | Composant de la construction | Description opérateur | Date du prélèvement | Résultat de l'analyse | Photo |
|---|---|---|---|---|---|---|---|
| P033 | ZPSO-021 | 2ème étage - SALLE DES DELIBERES | 5 - Planchers et planchers techniques - Revêtements de sols | Moquette | 23/06/2025 | Absence d'amiante | |

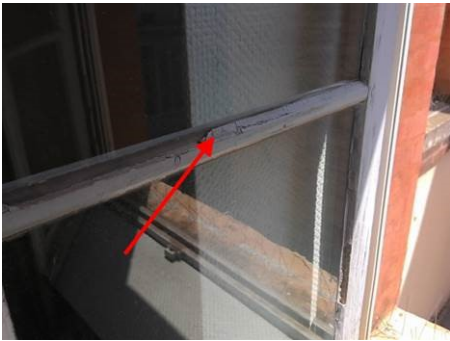
| N° de prélèvements | N° de composant *1 | Localisation | Composant de la construction | Description opérateur | Date du prélèvement | Résultat de l'analyse | Photo |
|---|---|---|---|---|---|---|---|
| P034 | ZPSO-022 | 2ème étage - SALLE DES MANDATAIRES | 2 - Parois verticales extérieures et Façades - Menuiseries extérieures | Joint de mastic de vitrage (notamment châssis aluminium) | 23/06/2025 | Absence d'amiante | |

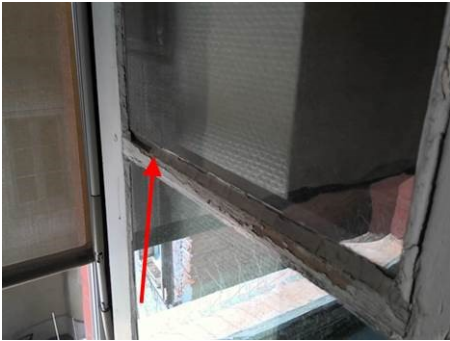
| N° de prélèvements | N° de composant *1 | Localisation | Composant de la construction | Description opérateur | Date du prélèvement | Résultat de l'analyse | Photo |
|---|---|---|---|---|---|---|---|
| P035 | ZPSO-022 | 2ème étage - JUGE COMMISSAIRE 2 | 2 - Parois verticales extérieures et Façades - Menuiseries extérieures | Joint de mastic de vitrage (notamment châssis aluminium) | 23/06/2025 | Absence d'amiante | |

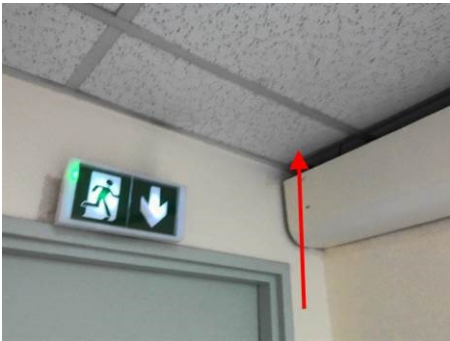
| N° de prélèvements | N° de composant *1 | Localisation | Composant de la construction | Description opérateur | Date du prélèvement | Résultat de l'analyse | Photo |
|---|---|---|---|---|---|---|---|
| P036 | ZPSO-023 | 2ème étage - CIRCULATION | 4 - Plafonds et faux plafonds - Faux plafonds | Panneaux et plaques | 23/06/2025 | Absence d'amiante | |

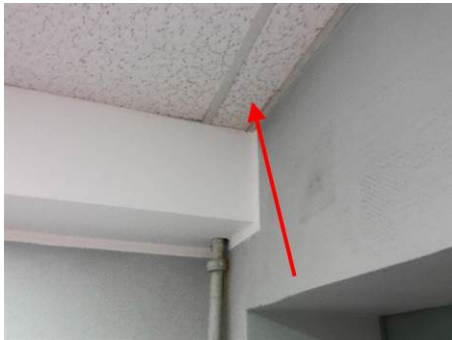
| N° de prélèvements | N° de composant *1 | Localisation | Composant de la construction | Description opérateur | Date du prélèvement | Résultat de l'analyse | Photo |
|---|---|---|---|---|---|---|---|
| P037 | ZPSO-023 | 2ème étage - SALLE DES DELIBERES | 4 - Plafonds et faux plafonds - Faux plafonds | Panneaux et plaques | 23/06/2025 | Absence d'amiante | |

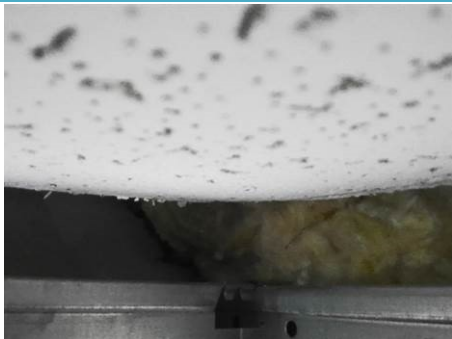
| N° de prélèvements | N° de composant *1 | Localisation | Composant de la construction | Description opérateur | Date du prélèvement | Résultat de l'analyse | Photo |
|---|---|---|---|---|---|---|---|
| P038 | ZPSO-024 | 2ème étage - CIRCULATION | 4 - Plafonds et faux plafonds - Faux plafonds | Isolant posé dans le plénum au-dessus du panneau de faux plafond | 23/06/2025 | Absence d'amiante | |

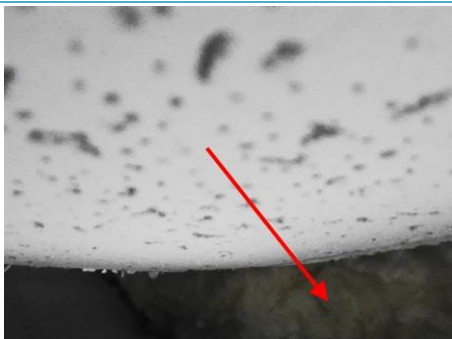
| N° de prélèvements | N° de composant *1 | Localisation | Composant de la construction | Description opérateur | Date du prélèvement | Résultat de l'analyse | Photo |
|---|---|---|---|---|---|---|---|
| P039 | ZPSO-024 | 2ème étage - SALLE DES DELIBERES | 4 - Plafonds et faux plafonds - Faux plafonds | Isolant posé dans le plénum au-dessus du panneau de faux plafond | 23/06/2025 | Absence d'amiante | |

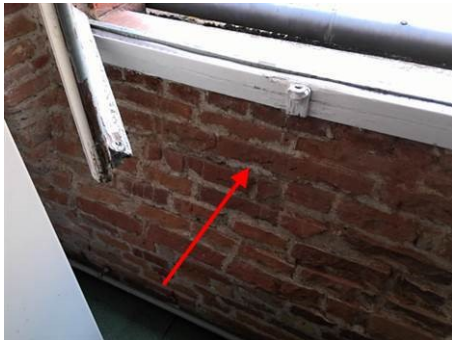
| N° de prélèvements | N° de composant *1 | Localisation | Composant de la construction | Description opérateur | Date du prélèvement | Résultat de l'analyse | Photo |
|---|---|---|---|---|---|---|---|
| P040 | ZPSO-025 | 2ème étage - SALLE REPAS | 2 - Parois verticales extérieures et Façades - Façades légères, murs rideaux, bardages, panneaux sandwich | Joint d'assemblage | 23/06/2025 | Absence d'amiante | |

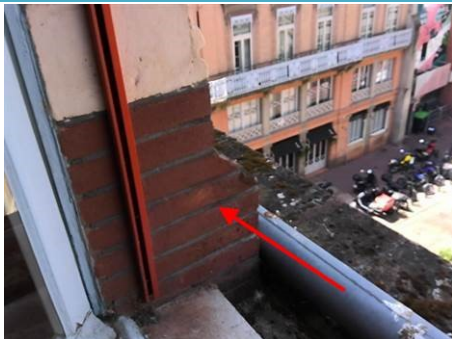
| N° de prélèvements | N° de composant *1 | Localisation | Composant de la construction | Description opérateur | Date du prélèvement | Résultat de l'analyse | Photo |
|---|---|---|---|---|---|---|---|
| P041 | ZPSO-026 | 2ème étage - SALLE REPAS | 2 - Parois verticales extérieures et Façades - Façades légères, murs rideaux, bardages, panneaux sandwich | Joint d'assemblage | 23/06/2025 | Absence d'amiante | |

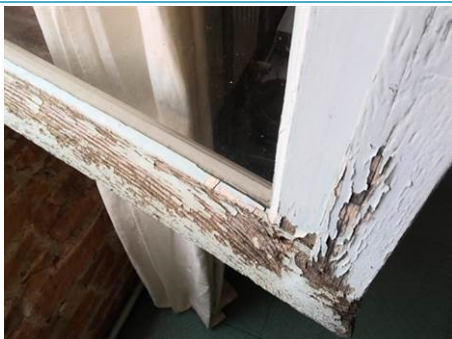
| N° de prélèvements | N° de composant *1 | Localisation | Composant de la construction | Description opérateur | Date du prélèvement | Résultat de l'analyse | Photo |
|---|---|---|---|---|---|---|---|
| P042 | ZPSO-027 | 2ème étage - SALLE REPAS | 2 - Parois verticales extérieures et Façades - Menuiseries extérieures | Joint de mastic de vitrage (notamment châssis aluminium) | 23/06/2025 | Absence d'amiante | |

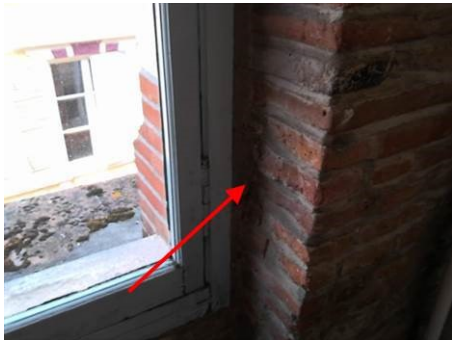
| N° de prélèvements | N° de composant *1 | Localisation | Composant de la construction | Description opérateur | Date du prélèvement | Résultat de l'analyse | Photo |
|---|---|---|---|---|---|---|---|
| P043 | ZPSO-028 | 2ème étage - DGMT 2 | 2 - Parois verticales extérieures et Façades - Menuiseries extérieures | Joint d'étanchéité entre menuiserie et structure | 23/06/2025 | Absence d'amiante | |

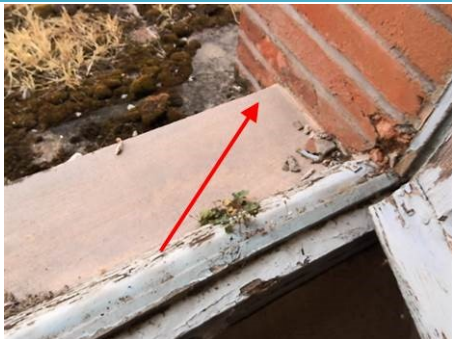
| N° de prélèvements | N° de composant *1 | Localisation | Composant de la construction | Description opérateur | Date du prélèvement | Résultat de l'analyse | Photo |
|---|---|---|---|---|---|---|---|
| P044 | ZPSO-029 | 2ème étage - DGMT 1 | 2 - Parois verticales extérieures et Façades - Façades lourdes y compris poteaux | Appui de fenêtres en fibres-ciment | 23/06/2025 | Absence d'amiante | |

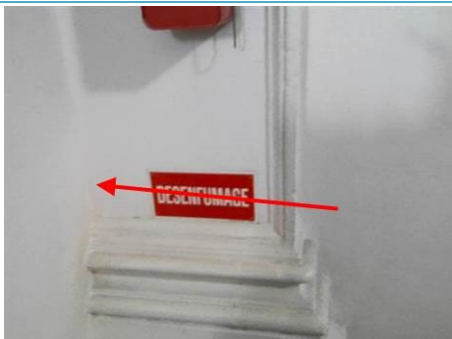
| N° de prélèvements | N° de composant *1 | Localisation | Composant de la construction | Description opérateur | Date du prélèvement | Résultat de l'analyse | Photo |
|---|---|---|---|---|---|---|---|
| P045 | ZPSO-030 | 2ème étage - PALIER ESCALIER | 3 - Parois verticales intérieures - Murs et cloisons maçonnés | Enduit à base de plâtre lissé ou taloché | 23/06/2025 | Absence d'amiante | |

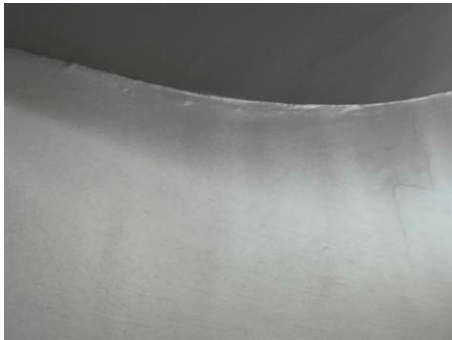
| N° de prélèvements | N° de composant *1 | Localisation | Composant de la construction | Description opérateur | Date du prélèvement | Résultat de l'analyse | Photo |
|---|---|---|---|---|---|---|---|
| P046 | ZPSO-031 | 1er étage - PALIER VERS R+2 | 4 - Plafonds et faux plafonds - Plafonds | Enduit à base de plâtre lissé ou taloché | 23/06/2025 | Absence d'amiante | |

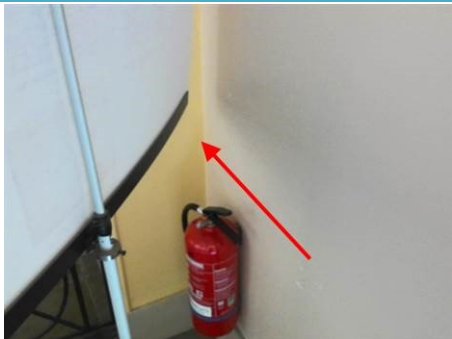
| N° de prélèvements | N° de composant *1 | Localisation | Composant de la construction | Description opérateur | Date du prélèvement | Résultat de l'analyse | Photo |
|---|---|---|---|---|---|---|---|
| P047 | ZPSO-032 | 1er étage - PALIER | 3 - Parois verticales intérieures - Cloisons sèches (assemblées, préfabriquées) | Bandes calicot | 23/06/2025 | Absence d'amiante | |

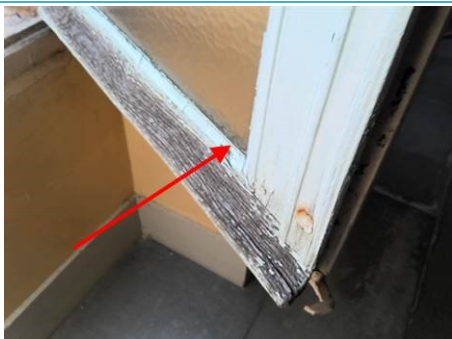
| N° de prélèvements | N° de composant *1 | Localisation | Composant de la construction | Description opérateur | Date du prélèvement | Résultat de l'analyse | Photo |
|---|---|---|---|---|---|---|---|
| P048 | ZPSO-033 | 1er étage - PALIER | 2 - Parois verticales extérieures et Façades - Menuiseries extérieures | Joint de mastic de vitrage (notamment châssis aluminium) | 23/06/2025 | Absence d'amiante | |

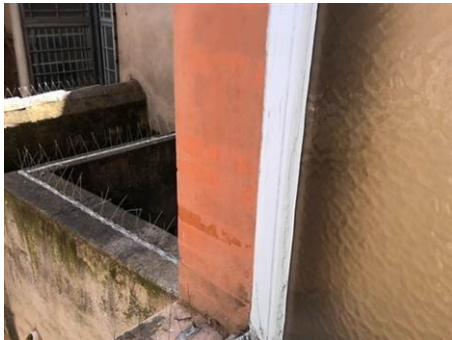
| N° de prélèvements | N° de composant *1 | Localisation | Composant de la construction | Description opérateur | Date du prélèvement | Résultat de l'analyse | Photo |
|---|---|---|---|---|---|---|---|
| P049 | ZPSO-034 | 1er étage - PALIER | 2 - Parois verticales extérieures et Façades - Façades légères, murs rideaux, bardages, panneaux sandwich | Joint d'assemblage | 23/06/2025 | Absence d'amiante | |

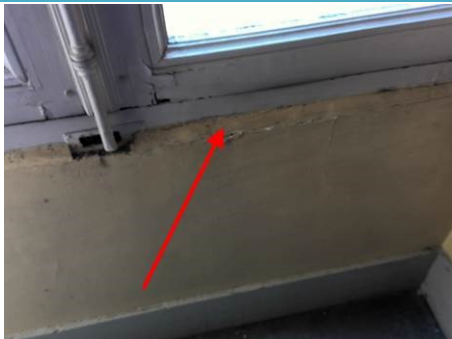
| N° de prélèvements | N° de composant *1 | Localisation | Composant de la construction | Description opérateur | Date du prélèvement | Résultat de l'analyse | Photo |
|---|---|---|---|---|---|---|---|
| P050 | ZPSO-035 | 1er étage - PALIER | 3 - Parois verticales intérieures - Murs et cloisons maçonnés | Enduit à base de plâtre lissé ou taloché | 23/06/2025 | Absence d'amiante | |

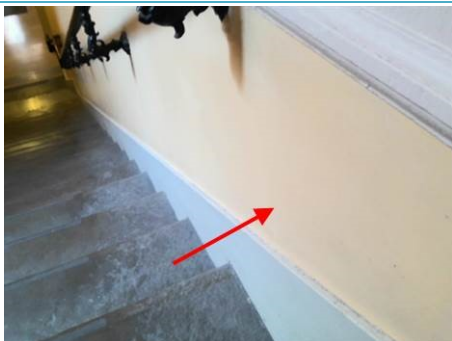
| N° de prélèvements | N° de composant *1 | Localisation | Composant de la construction | Description opérateur | Date du prélèvement | Résultat de l'analyse | Photo |
|---|---|---|---|---|---|---|---|
| P051 | ZPSO-036 | 1er étage - DESCENTE ESCALIER PRINCIPALE | 3 - Parois verticales intérieures - Murs et cloisons maçonnés | Enduit à base de plâtre lissé ou taloché | 23/06/2025 | Absence d'amiante | |

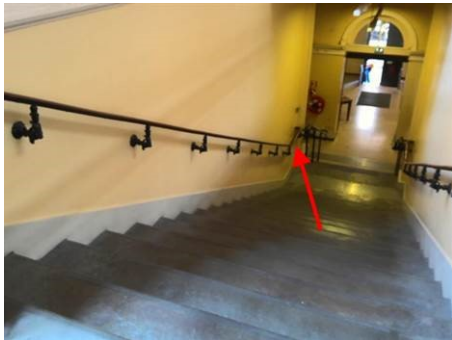
| N° de prélèvements | N° de composant *1 | Localisation | Composant de la construction | Description opérateur | Date du prélèvement | Résultat de l'analyse | Photo |
|---|---|---|---|---|---|---|---|
| P052 | ZPSO-036 | 1er étage - DESCENTE ESCALIER PRINCIPALE | 3 - Parois verticales intérieures - Murs et cloisons maçonnés | Enduit à base de plâtre lissé ou taloché | 23/06/2025 | Absence d'amiante | |

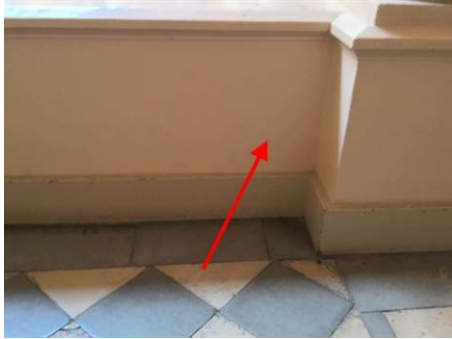
| N° de prélèvements | N° de composant *1 | Localisation | Composant de la construction | Description opérateur | Date du prélèvement | Résultat de l'analyse | Photo |
|---|---|---|---|---|---|---|---|
| P053 | ZPSO-037 | 1er étage - GALERIE | 3 - Parois verticales intérieures - Murs et cloisons maçonnés | Enduit à base de plâtre lissé ou taloché | 23/06/2025 | Absence d'amiante | |

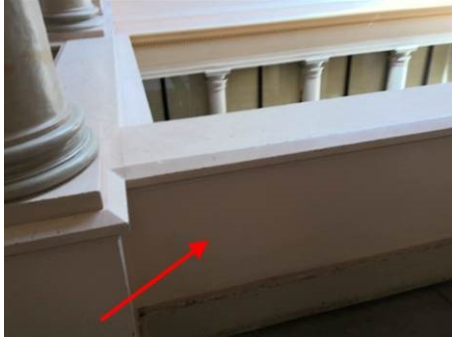
| N° de prélèvements | N° de composant *1 | Localisation | Composant de la construction | Description opérateur | Date du prélèvement | Résultat de l'analyse | Photo |
|---|---|---|---|---|---|---|---|
| P054 | ZPSO-037 | 1er étage - GALERIE | 3 - Parois verticales intérieures - Murs et cloisons maçonnés | Enduit à base de plâtre lissé ou taloché | 23/06/2025 | Absence d'amiante | |

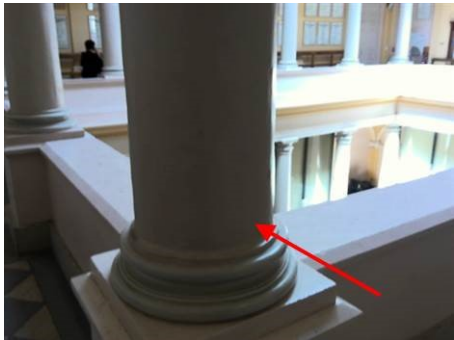
| N° de prélèvements | N° de composant *1 | Localisation | Composant de la construction | Description opérateur | Date du prélèvement | Résultat de l'analyse | Photo |
|---|---|---|---|---|---|---|---|
| P055 | ZPSO-038 | 1er étage - GALERIE | 3 - Parois verticales intérieures - Murs et cloisons maçonnés | Enduit à base de plâtre lissé ou taloché | 23/06/2025 | Absence d'amiante | |

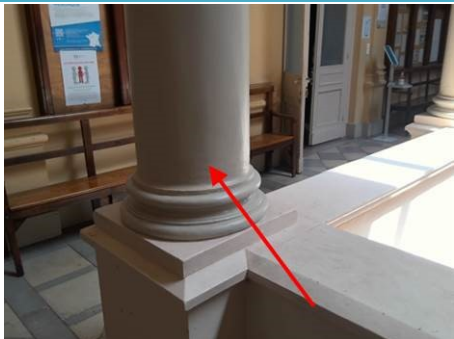
| N° de prélèvements | N° de composant *1 | Localisation | Composant de la construction | Description opérateur | Date du prélèvement | Résultat de l'analyse | Photo |
|---|---|---|---|---|---|---|---|
| P056 | ZPSO-038 | 1er étage - GALERIE | 3 - Parois verticales intérieures - Murs et cloisons maçonnés | Enduit à base de plâtre lissé ou taloché | 23/06/2025 | Absence d'amiante | |

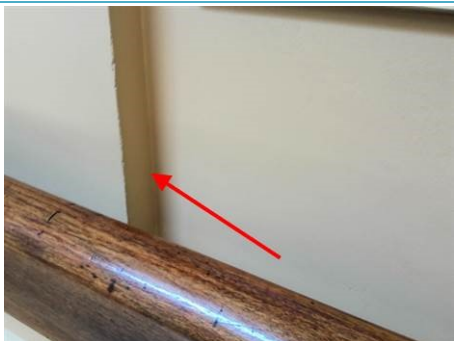
| N° de prélèvements | N° de composant *1 | Localisation | Composant de la construction | Description opérateur | Date du prélèvement | Résultat de l'analyse | Photo |
|---|---|---|---|---|---|---|---|
| P057 | ZPSO-039 | 1er étage - GALERIE | 3 - Parois verticales intérieures - Murs et cloisons maçonnés | Enduit à base de plâtre lissé ou taloché | 23/06/2025 | Absence d'amiante | |

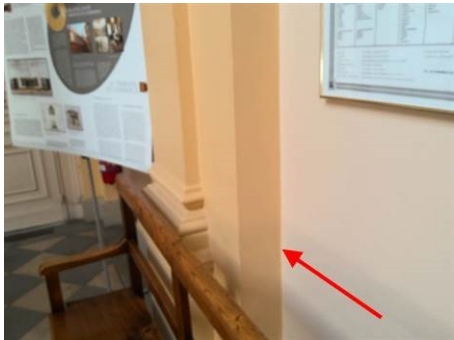
| N° de prélèvements | N° de composant *1 | Localisation | Composant de la construction | Description opérateur | Date du prélèvement | Résultat de l'analyse | Photo |
|---|---|---|---|---|---|---|---|
| P058 | ZPSO-039 | 1er étage - GALERIE | 3 - Parois verticales intérieures - Murs et cloisons maçonnés | Enduit à base de plâtre lissé ou taloché | 23/06/2025 | Absence d'amiante | |

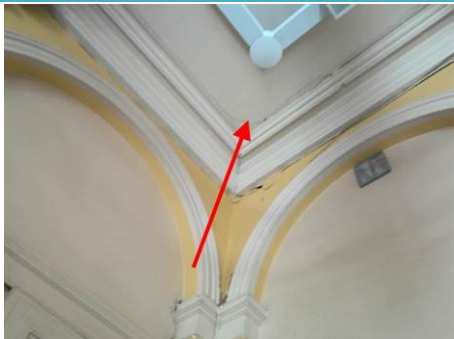
| N° de prélèvements | N° de composant *1 | Localisation | Composant de la construction | Description opérateur | Date du prélèvement | Résultat de l'analyse | Photo |
|---|---|---|---|---|---|---|---|
| P059 | ZPSO-040 | 1er étage - GALERIE | 4 - Plafonds et faux plafonds - Plafonds | Enduit à base de plâtre lissé ou taloché | 23/06/2025 | Absence d'amiante | |

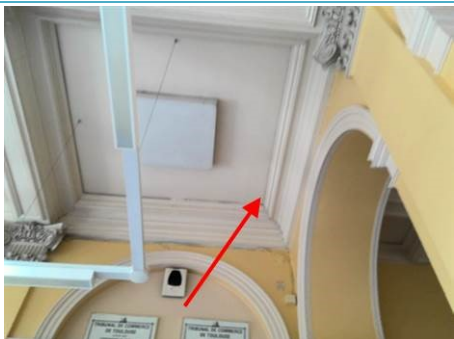
| N° de prélèvements | N° de composant *1 | Localisation | Composant de la construction | Description opérateur | Date du prélèvement | Résultat de l'analyse | Photo |
|---|---|---|---|---|---|---|---|
| P060 | ZPSO-040 | 1er étage - GALERIE | 4 - Plafonds et faux plafonds - Plafonds | Enduit à base de plâtre lissé ou taloché | 23/06/2025 | Absence d'amiante | |

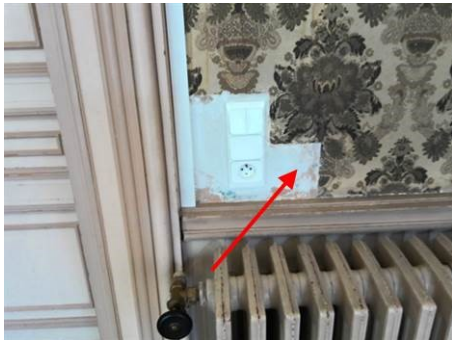
| N° de prélèvements | N° de composant *1 | Localisation | Composant de la construction | Description opérateur | Date du prélèvement | Résultat de l'analyse | Photo |
|---|---|---|---|---|---|---|---|
| P061 | ZPSO-041 | 1er étage - SALON D'HONNEUR | 3 - Parois verticales intérieures - Murs et cloisons maçonnés | Enduit à base de plâtre lissé ou taloché | 23/06/2025 | Absence d'amiante | |

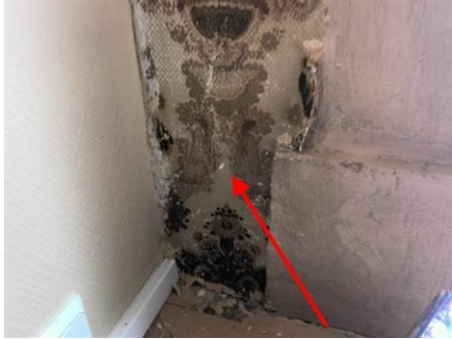
| N° de prélèvements | N° de composant *1 | Localisation | Composant de la construction | Description opérateur | Date du prélèvement | Résultat de l'analyse | Photo |
|---|---|---|---|---|---|---|---|
| P062 | ZPSO-041 | 1er étage - SALON D'HONNEUR | 3 - Parois verticales intérieures - Murs et cloisons maçonnés | Enduit à base de plâtre lissé ou taloché | 23/06/2025 | Absence d'amiante | |

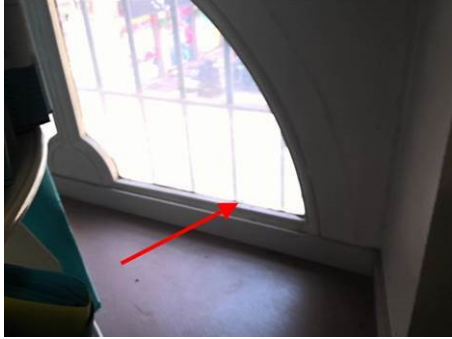
| N° de prélèvements | N° de composant *1 | Localisation | Composant de la construction | Description opérateur | Date du prélèvement | Résultat de l'analyse | Photo |
|---|---|---|---|---|---|---|---|
| P063 | ZPSO-042 | Entresol - ARCHIVES SALLE 2 | 2 - Parois verticales extérieures et Façades - Menuiseries extérieures | Joint de mastic de vitrage (notamment châssis aluminium) | 23/06/2025 | Absence d'amiante | |

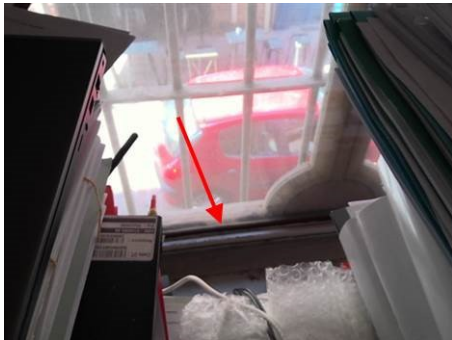
| N° de prélèvements | N° de composant *1 | Localisation | Composant de la construction | Description opérateur | Date du prélèvement | Résultat de l'analyse | Photo |
|---|---|---|---|---|---|---|---|
| P064 | ZPSO-042 | Entresol - BUREAU GREFFIER | 2 - Parois verticales extérieures et Façades - Menuiseries extérieures | Joint de mastic de vitrage (notamment châssis aluminium) | 23/06/2025 | Absence d'amiante | |

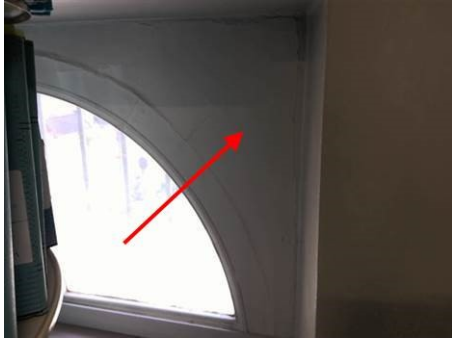
| N° de prélèvements | N° de composant *1 | Localisation | Composant de la construction | Description opérateur | Date du prélèvement | Résultat de l'analyse | Photo |
|---|---|---|---|---|---|---|---|
| P065 | ZPSO-043 | Entresol - ARCHIVES SALLE 2 | 3 - Parois verticales intérieures - Murs et cloisons maçonnés | Enduit à base de plâtre lissé ou taloché | 23/06/2025 | Absence d'amiante | |

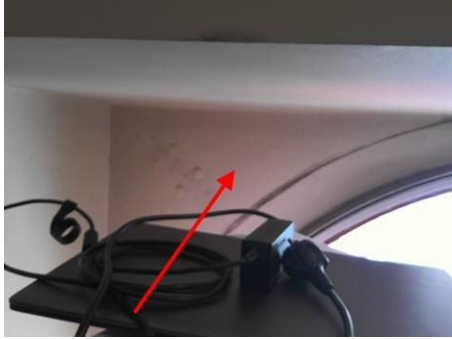
| N° de prélèvements | N° de composant *1 | Localisation | Composant de la construction | Description opérateur | Date du prélèvement | Résultat de l'analyse | Photo |
|---|---|---|---|---|---|---|---|
| P066 | ZPSO-043 | Entresol - BUREAU GREFFIER | 3 - Parois verticales intérieures - Murs et cloisons maçonnés | Enduit à base de plâtre lissé ou taloché | 23/06/2025 | Absence d'amiante | |

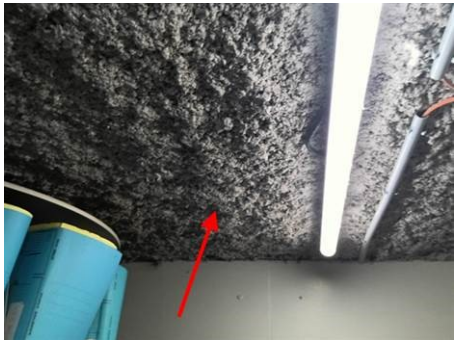
| N° de prélèvements | N° de composant *1 | Localisation | Composant de la construction | Description opérateur | Date du prélèvement | Résultat de l'analyse | Photo |
|---|---|---|---|---|---|---|---|
| P067 | ZPSO-044 | Entresol - ARCHIVES SALLE 2 | 4 - Plafonds et faux plafonds - Gains et coffres horizontaux | Flocage | 23/06/2025 | Absence d'amiante | |

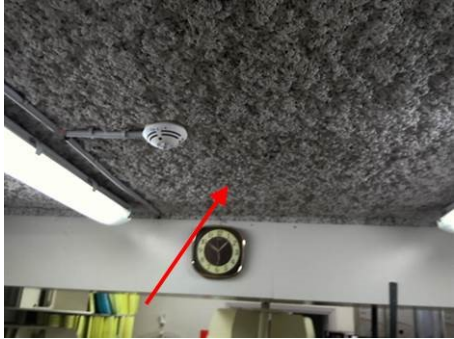
| N° de prélèvements | N° de composant *1 | Localisation | Composant de la construction | Description opérateur | Date du prélèvement | Résultat de l'analyse | Photo |
|---|---|---|---|---|---|---|---|
| P068 | ZPSO-044 | Entresol - ARCHIVES SALLE 1 | 4 - Plafonds et faux plafonds - Gains et coffres horizontaux | Flocage | 23/06/2025 | Absence d'amiante | |

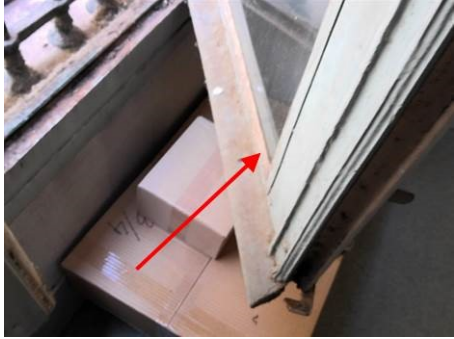
| N° de prélèvements | N° de composant *1 | Localisation | Composant de la construction | Description opérateur | Date du prélèvement | Résultat de l'analyse | Photo |
|---|---|---|---|---|---|---|---|
| P069 | ZPSO-045 | Rez de chaussée - DGMT | 2 - Parois verticales extérieures et Façades - Menuiseries extérieures | Joint de mastic de vitrage (notamment châssis aluminium) | 23/06/2025 | Absence d'amiante | |

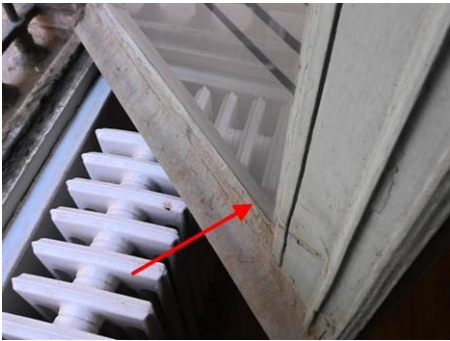
| N° de prélèvements | N° de composant *1 | Localisation | Composant de la construction | Description opérateur | Date du prélèvement | Résultat de l'analyse | Photo |
|---|---|---|---|---|---|---|---|
| P070 | ZPSO-045 | Rez de chaussée - GREFFE SERVICE JUDICIAIRE 3 | 2 - Parois verticales extérieures et Façades - Menuiseries extérieures | Joint de mastic de vitrage (notamment châssis aluminium) | 23/06/2025 | Absence d'amiante | |

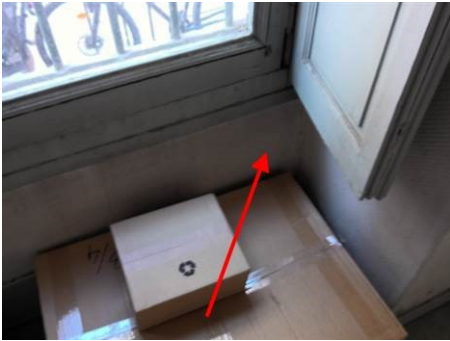
| N° de prélèvements | N° de composant *1 | Localisation | Composant de la construction | Description opérateur | Date du prélèvement | Résultat de l'analyse | Photo |
|---|---|---|---|---|---|---|---|
| P071 | ZPSO-046 | Rez de chaussée - DGMT | 3 - Parois verticales intérieures - Murs et cloisons maçonnés | Enduit à base de plâtre lissé ou taloché | 23/06/2025 | Absence d'amiante | |

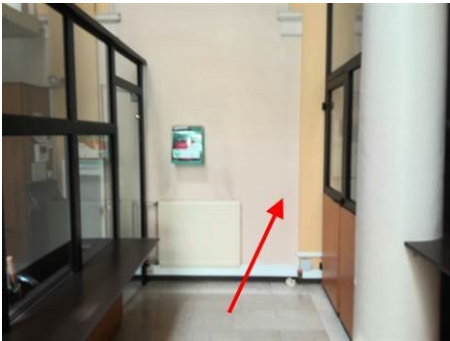
| N° de prélèvements | N° de composant *1 | Localisation | Composant de la construction | Description opérateur | Date du prélèvement | Résultat de l'analyse | Photo |
|---|---|---|---|---|---|---|---|
| P072 | ZPSO-047 | Rez de chaussée - SALLE DES PAS PERDUS | 3 - Parois verticales intérieures - Murs et cloisons maçonnés | Enduit à base de plâtre lissé ou taloché | 23/06/2025 | Absence d'amiante | |

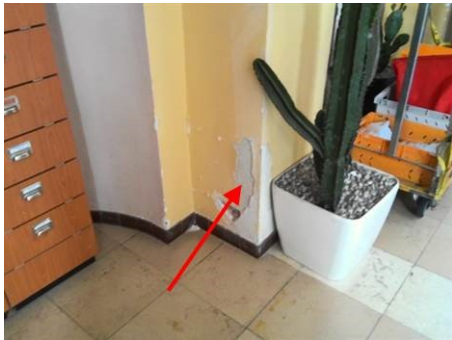
| N° de prélèvements | N° de composant *1 | Localisation | Composant de la construction | Description opérateur | Date du prélèvement | Résultat de l'analyse | Photo |
|---|---|---|---|---|---|---|---|
| P073 | ZPSO-047 | Rez de chaussée - SALLE DES PAS PERDUS | 3 - Parois verticales intérieures - Murs et cloisons maçonnés | Enduit à base de plâtre lissé ou taloché | 23/06/2025 | Absence d'amiante | |

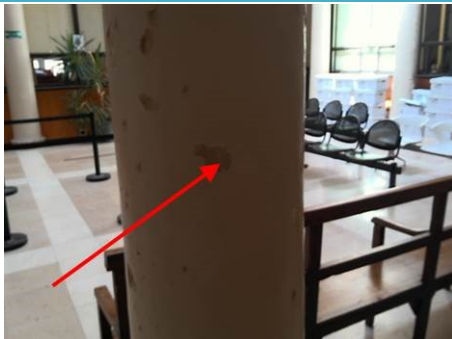
| N° de prélèvements | N° de composant *1 | Localisation | Composant de la construction | Description opérateur | Date du prélèvement | Résultat de l'analyse | Photo |
|---|---|---|---|---|---|---|---|
| P074 | ZPSO-048 | Rez de chaussée - SALLE DES PAS PERDUS | 3 - Parois verticales intérieures - Murs et cloisons maçonnés | Enduit à base de plâtre lissé ou taloché | 23/06/2025 | Absence d'amiante | |

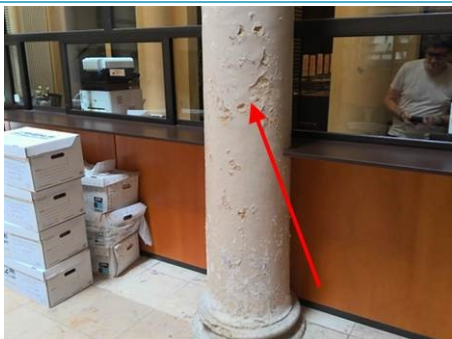
| N° de prélèvements | N° de composant *1 | Localisation | Composant de la construction | Description opérateur | Date du prélèvement | Résultat de l'analyse | Photo |
|---|---|---|---|---|---|---|---|
| P075 | ZPSO-048 | Rez de chaussée - SALLE DES PAS PERDUS | 3 - Parois verticales intérieures - Murs et cloisons maçonnés | Enduit à base de plâtre lissé ou taloché | 23/06/2025 | Absence d'amiante | |

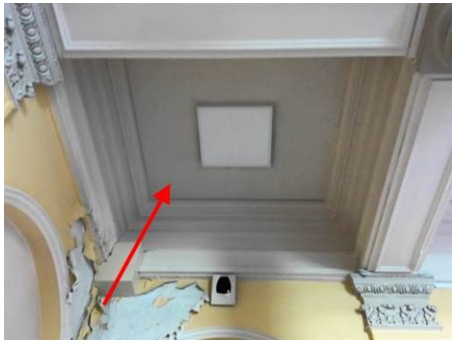
| N° de prélèvements | N° de composant *1 | Localisation | Composant de la construction | Description opérateur | Date du prélèvement | Résultat de l'analyse | Photo |
|---|---|---|---|---|---|---|---|
| P076 | ZPSO-049 | Rez de chaussée - SALLE DES PAS PERDUS | 4 - Plafonds et faux plafonds - Plafonds | Enduit à base de plâtre lissé ou taloché | 23/06/2025 | Absence d'amiante | |

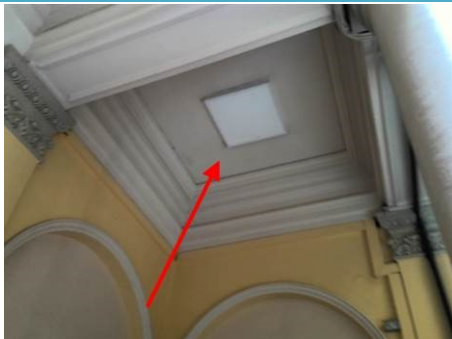
| N° de prélèvements | N° de composant *1 | Localisation | Composant de la construction | Description opérateur | Date du prélèvement | Résultat de l'analyse | Photo |
|---|---|---|---|---|---|---|---|
| P077 | ZPSO-049 | Rez de chaussée - SALLE DES PAS PERDUS | 4 - Plafonds et faux plafonds - Plafonds | Enduit à base de plâtre lissé ou taloché | 23/06/2025 | Absence d'amiante | |

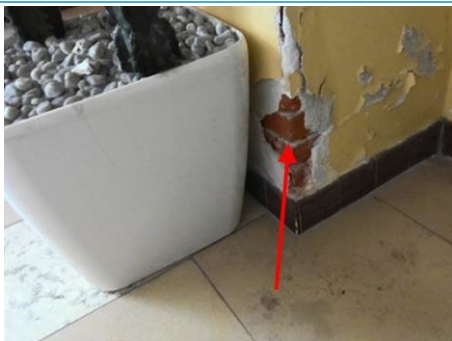
| N° de prélèvements | N° de composant *1 | Localisation | Composant de la construction | Description opérateur | Date du prélèvement | Résultat de l'analyse | Photo |
|---|---|---|---|---|---|---|---|
| P078 | ZPSO-050 | Rez de chaussée - SALLE DES PAS PERDUS | 2 - Parois verticales extérieures et Façades - Façades légères, murs rideaux, bardages, panneaux sandwich | Joint d'assemblage | 23/06/2025 | Absence d'amiante | |

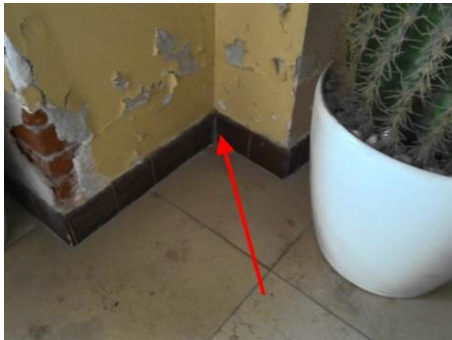
| N° de prélèvements | N° de composant *1 | Localisation | Composant de la construction | Description opérateur | Date du prélèvement | Résultat de l'analyse | Photo |
|---|---|---|---|---|---|---|---|
| P079 | ZPSO-051 | Rez de chaussée - SALLE DES PAS PERDUS | 3 - Parois verticales intérieures - Revêtements de murs, poteaux, cloisons, gaines, coffres | Colle de carrelage | 23/06/2025 | Absence d'amiante | |

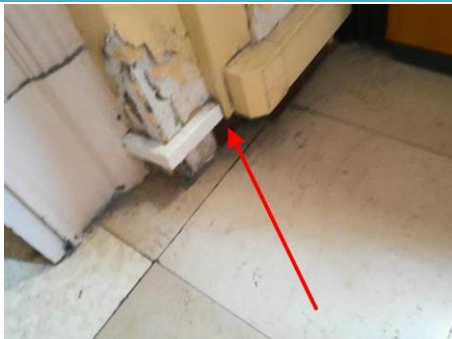
| N° de prélèvements | N° de composant *1 | Localisation | Composant de la construction | Description opérateur | Date du prélèvement | Résultat de l'analyse | Photo |
|---|---|---|---|---|---|---|---|
| P080 | ZPSO-051 | Rez de chaussée - HALL ENTREE | 3 - Parois verticales intérieures - Revêtements de murs, poteaux, cloisons, gaines, coffres | Colle de carrelage | 23/06/2025 | Absence d'amiante | |

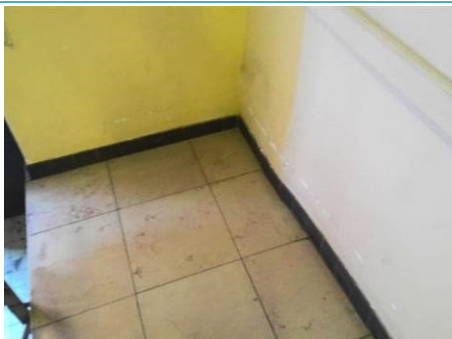
| N° de prélèvements | N° de composant *1 | Localisation | Composant de la construction | Description opérateur | Date du prélèvement | Résultat de l'analyse | Photo |
|---|---|---|---|---|---|---|---|
| P081 | ZPSO-052 | Rez de chaussée - HALL ENTREE | 5 - Planchers et planchers techniques - Revêtements de sols | Colle de carrelage | 23/06/2025 | Absence d'amiante | |

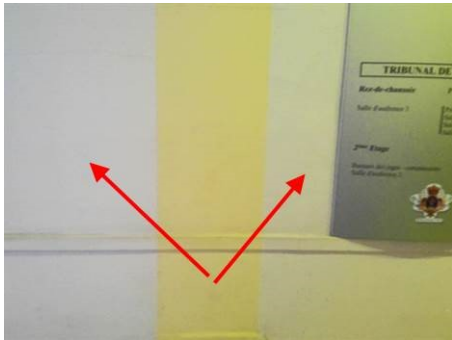
| N° de prélèvements | N° de composant *1 | Localisation | Composant de la construction | Description opérateur | Date du prélèvement | Résultat de l'analyse | Photo |
|---|---|---|---|---|---|---|---|
| P082 | ZPSO-053 | Rez de chaussée - HALL ENTREE | 3 - Parois verticales intérieures - Murs et cloisons maçonnés | Enduit à base de plâtre lissé ou taloché | 23/06/2025 | Absence d'amiante | |

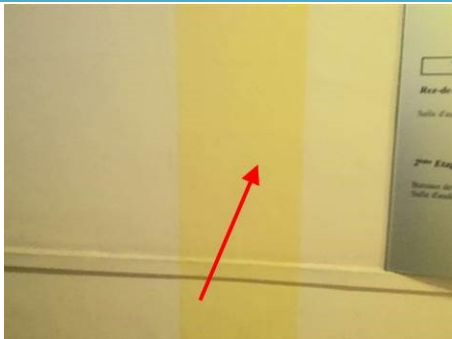
| N° de prélèvements | N° de composant *1 | Localisation | Composant de la construction | Description opérateur | Date du prélèvement | Résultat de l'analyse | Photo |
|---|---|---|---|---|---|---|---|
| P083 | ZPSO-054 | Rez de chaussée - HALL ENTREE | 3 - Parois verticales intérieures - Murs et cloisons maçonnés | Enduit à base de plâtre lissé ou taloché | 23/06/2025 | Absence d'amiante | |

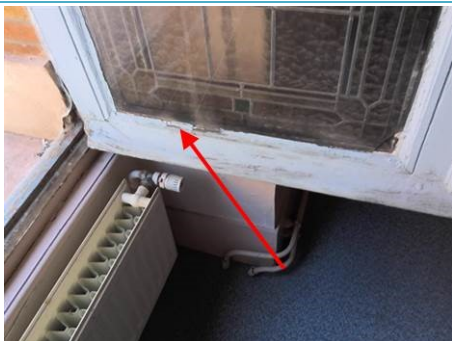
| N° de prélèvements | N° de composant *1 | Localisation | Composant de la construction | Description opérateur | Date du prélèvement | Résultat de l'analyse | Photo |
|---|---|---|---|---|---|---|---|
| P084 | ZPSO-055 | 1er étage - SALLE D'AUDIENCE | 2 - Parois verticales extérieures et Façades - Menuiseries extérieures | Joint de mastic de vitrage (notamment châssis aluminium) | 23/06/2025 | Absence d'amiante | |

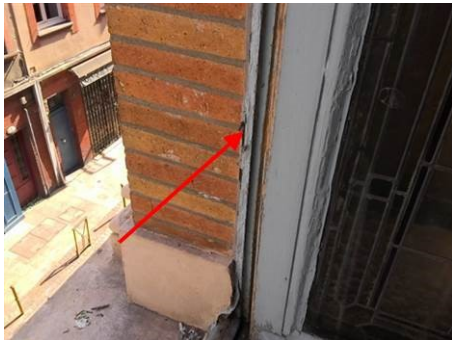
| N° de prélèvements | N° de composant *1 | Localisation | Composant de la construction | Description opérateur | Date du prélèvement | Résultat de l'analyse | Photo |
|---|---|---|---|---|---|---|---|
| P085 | ZPSO-056 | 1er étage - SALLE D'AUDIENCE | 2 - Parois verticales extérieures et Façades - Menuiseries extérieures | Joint d'étanchéité entre menuiserie et structure | 23/06/2025 | Absence d'amiante | |
