# Pré-Rapport du 29/07/2025 de la mission de repérage des matériaux et produits contenant de l'amiante avant réalisation de travaux dans un immeuble bâti

(Selon Arrêté du 16 Juillet 2019 et Norme NF X 46-020 : Aout 2017)

1 place de la bourse  
TRIBUNAL DE COMMERCE DE TOULOUSE  
31000 TOULOUSE

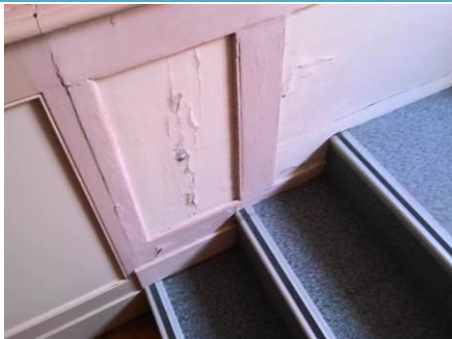
| N° de prélèvements | N° de composant *1 | Localisation | Composant de la construction | Description opérateur | Date du prélèvement | Résultat de l'analyse | Photo |
|---|---|---|---|---|---|---|---|
| P086 | ZPSO-057 | 1er étage - SALLE D'AUDIENCE | 3 - Parois verticales intérieures - Revêtements de murs, poteaux, cloisons, gaines, coffres | Peinture décorative (pailletées, gouttelettes, ...) | 23/06/2025 | Absence d'amiante | |

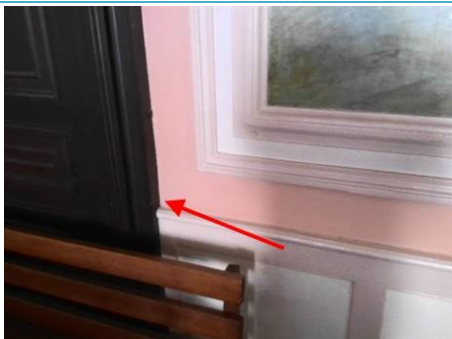
| N° de prélèvements | N° de composant *1 | Localisation | Composant de la construction | Description opérateur | Date du prélèvement | Résultat de l'analyse | Photo |
|---|---|---|---|---|---|---|---|
| P087 | ZPSO-058 | 1er étage - SALLE D'AUDIENCE | 3 - Parois verticales intérieures - Murs et cloisons maçonnés | Enduit à base de plâtre lissé ou taloché | 23/06/2025 | Absence d'amiante | |

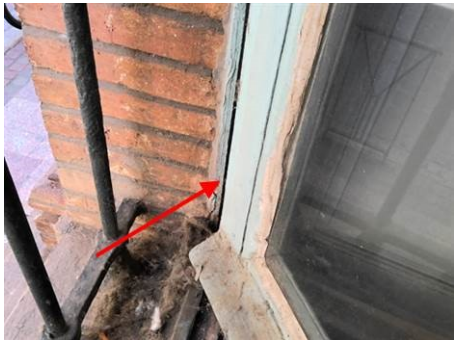
| N° de prélèvements | N° de composant *1 | Localisation | Composant de la construction | Description opérateur | Date du prélèvement | Résultat de l'analyse | Photo |
|---|---|---|---|---|---|---|---|
| P088 | ZPSO-059 | Rez de chaussée - DGMT | 2 - Parois verticales extérieures et Façades - Menuiseries extérieures | Joint d'étanchéité entre menuiserie et structure | 23/06/2025 | Absence d'amiante | |

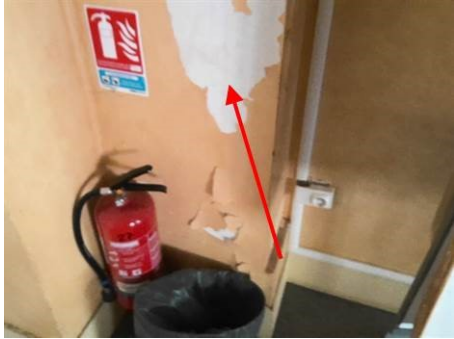
| N° de prélèvements | N° de composant *1 | Localisation | Composant de la construction | Description opérateur | Date du prélèvement | Résultat de l'analyse | Photo |
|---|---|---|---|---|---|---|---|
| P089 | ZPSO-061 | Rez de chaussée - SALLE AUDIENCE RDC | 3 - Parois verticales intérieures - Murs et cloisons maçonnés | Enduit à base de plâtre lissé ou taloché | 23/06/2025 | Absence d'amiante | |

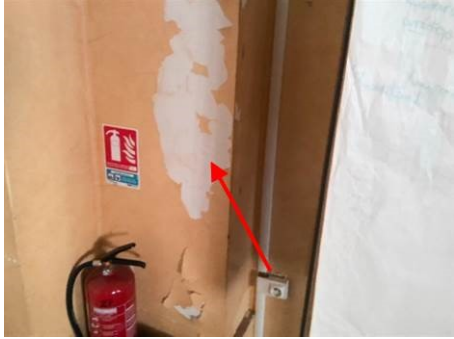
| N° de prélèvements | N° de composant *1 | Localisation | Composant de la construction | Description opérateur | Date du prélèvement | Résultat de l'analyse | Photo |
|---|---|---|---|---|---|---|---|
| P090 | ZPSO-062 | Rez de chaussée - SALLE AUDIENCE RDC | 3 - Parois verticales intérieures - Gains et coffres verticaux | Bandes calicot | 23/06/2025 | Absence d'amiante | |

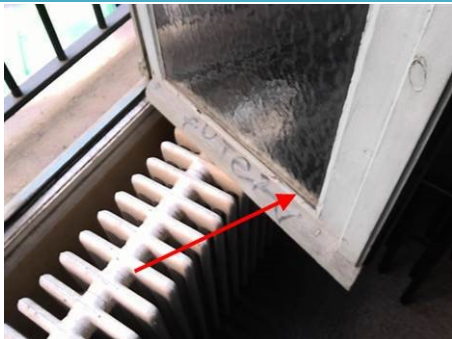
| N° de prélèvements | N° de composant *1 | Localisation | Composant de la construction | Description opérateur | Date du prélèvement | Résultat de l'analyse | Photo |
|---|---|---|---|---|---|---|---|
| P092 | ZPSO-064 | Rez de chaussée - SALLE AUDIENCE RDC | 3 - Parois verticales intérieures - Murs et cloisons maçonnés | Enduit à base de plâtre lissé ou taloché | 23/06/2025 | Absence d'amiante | |

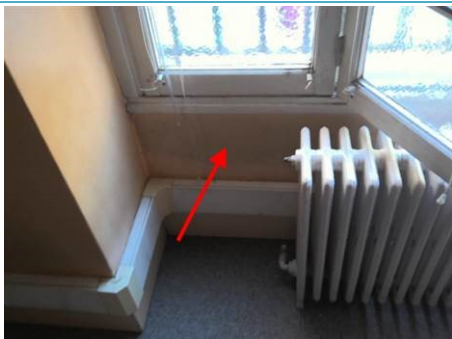
| N° de prélèvements | N° de composant *1 | Localisation | Composant de la construction | Description opérateur | Date du prélèvement | Résultat de l'analyse | Photo |
|---|---|---|---|---|---|---|---|
| P093 | ZPSO-065 | FACADE - Place de la bourse | 2 - Parois verticales extérieures et Façades - Façades légères, murs rideaux, bardages, panneaux sandwich | Joint d'assemblage | 23/06/2025 | Absence d'amiante | |

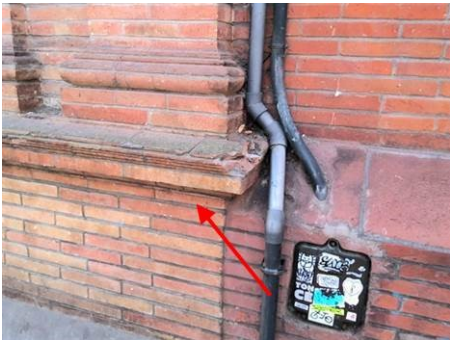
| N° de prélèvements | N° de composant *1 | Localisation | Composant de la construction | Description opérateur | Date du prélèvement | Résultat de l'analyse | Photo |
|---|---|---|---|---|---|---|---|
| P095 | ZPSO-065 | FACADE - Rue des temponieres | 2 - Parois verticales extérieures et Façades - Façades légères, murs rideaux, bardages, panneaux sandwich | Joint d'assemblage | 23/06/2025 | Absence d'amiante | |

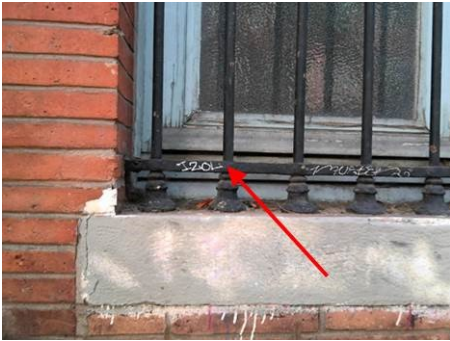
| N° de prélèvements | N° de composant *1 | Localisation | Composant de la construction | Description opérateur | Date du prélèvement | Résultat de l'analyse | Photo |
|---|---|---|---|---|---|---|---|
| P096 | ZPSO-066 | FACADE - Place de la bourse | 2 - Parois verticales extérieures et Façades - Menuiseries extérieures | Peinture décorative | 23/06/2025 | Absence d'amiante | |

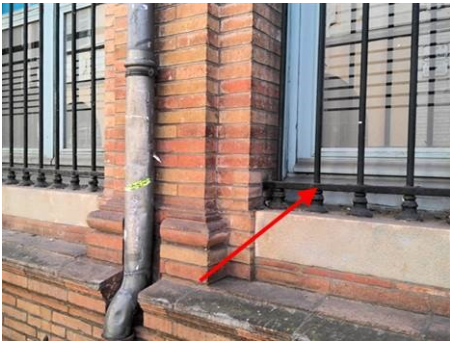
| N° de prélèvements | N° de composant *1 | Localisation | Composant de la construction | Description opérateur | Date du prélèvement | Résultat de l'analyse | Photo |
|---|---|---|---|---|---|---|---|
| P097 | ZPSO-066 | FACADE - Rue des temponieres | 2 - Parois verticales extérieures et Façades - Menuiseries extérieures | Peinture décorative | 23/06/2025 | Absence d'amiante | |

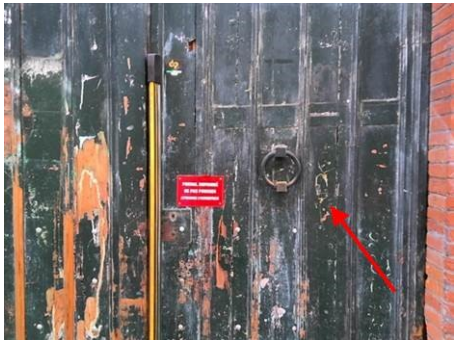
| N° de prélèvements | N° de composant *1 | Localisation | Composant de la construction | Description opérateur | Date du prélèvement | Résultat de l'analyse | Photo |
|---|---|---|---|---|---|---|---|
| P098 | ZPSO-067 | Rez de chaussée - ACCES PASSAGE MITOYEN | 2 - Parois verticales extérieures et Façades - Menuiseries extérieures | Peinture décorative | 23/06/2025 | Absence d'amiante | |

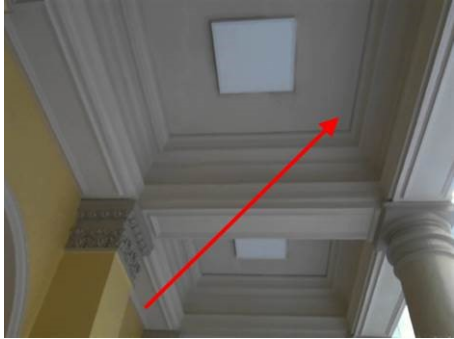
| N° de prélèvements | N° de composant *1 | Localisation | Composant de la construction | Description opérateur | Date du prélèvement | Résultat de l'analyse | Photo |
|---|---|---|---|---|---|---|---|
| P099 | ZPSO-068 | Rez de chaussée - SALLE DES PAS PERDUS | 4 - Plafonds et faux plafonds - Plafonds | Enduit à base de plâtre lissé ou taloché | 23/06/2025 | Absence d'amiante | |

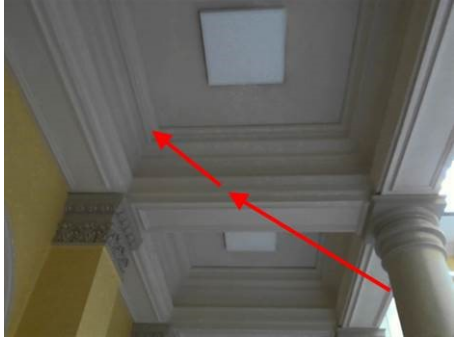
| N° de prélèvements | N° de composant *1 | Localisation | Composant de la construction | Description opérateur | Date du prélèvement | Résultat de l'analyse | Photo |
|---|---|---|---|---|---|---|---|
| P100 | ZPSO-068 | Rez de chaussée - SALLE DES PAS PERDUS | 4 - Plafonds et faux plafonds - Plafonds | Enduit à base de plâtre lissé ou taloché | 23/06/2025 | Absence d'amiante | |

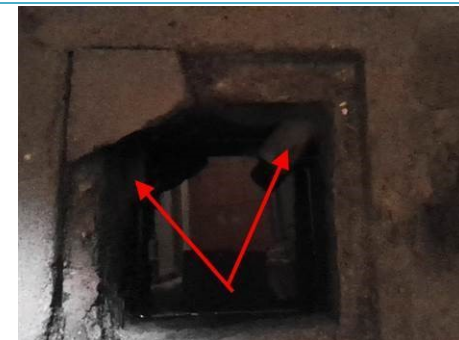
| N° de composant | Localisation | Description | Justification | Photo |
|---|---|---|---|---|
| ZPSO-060 | Cours technique interieur | Conduit en PVC | Absence d'amiante (Sans amiante par nature) | |

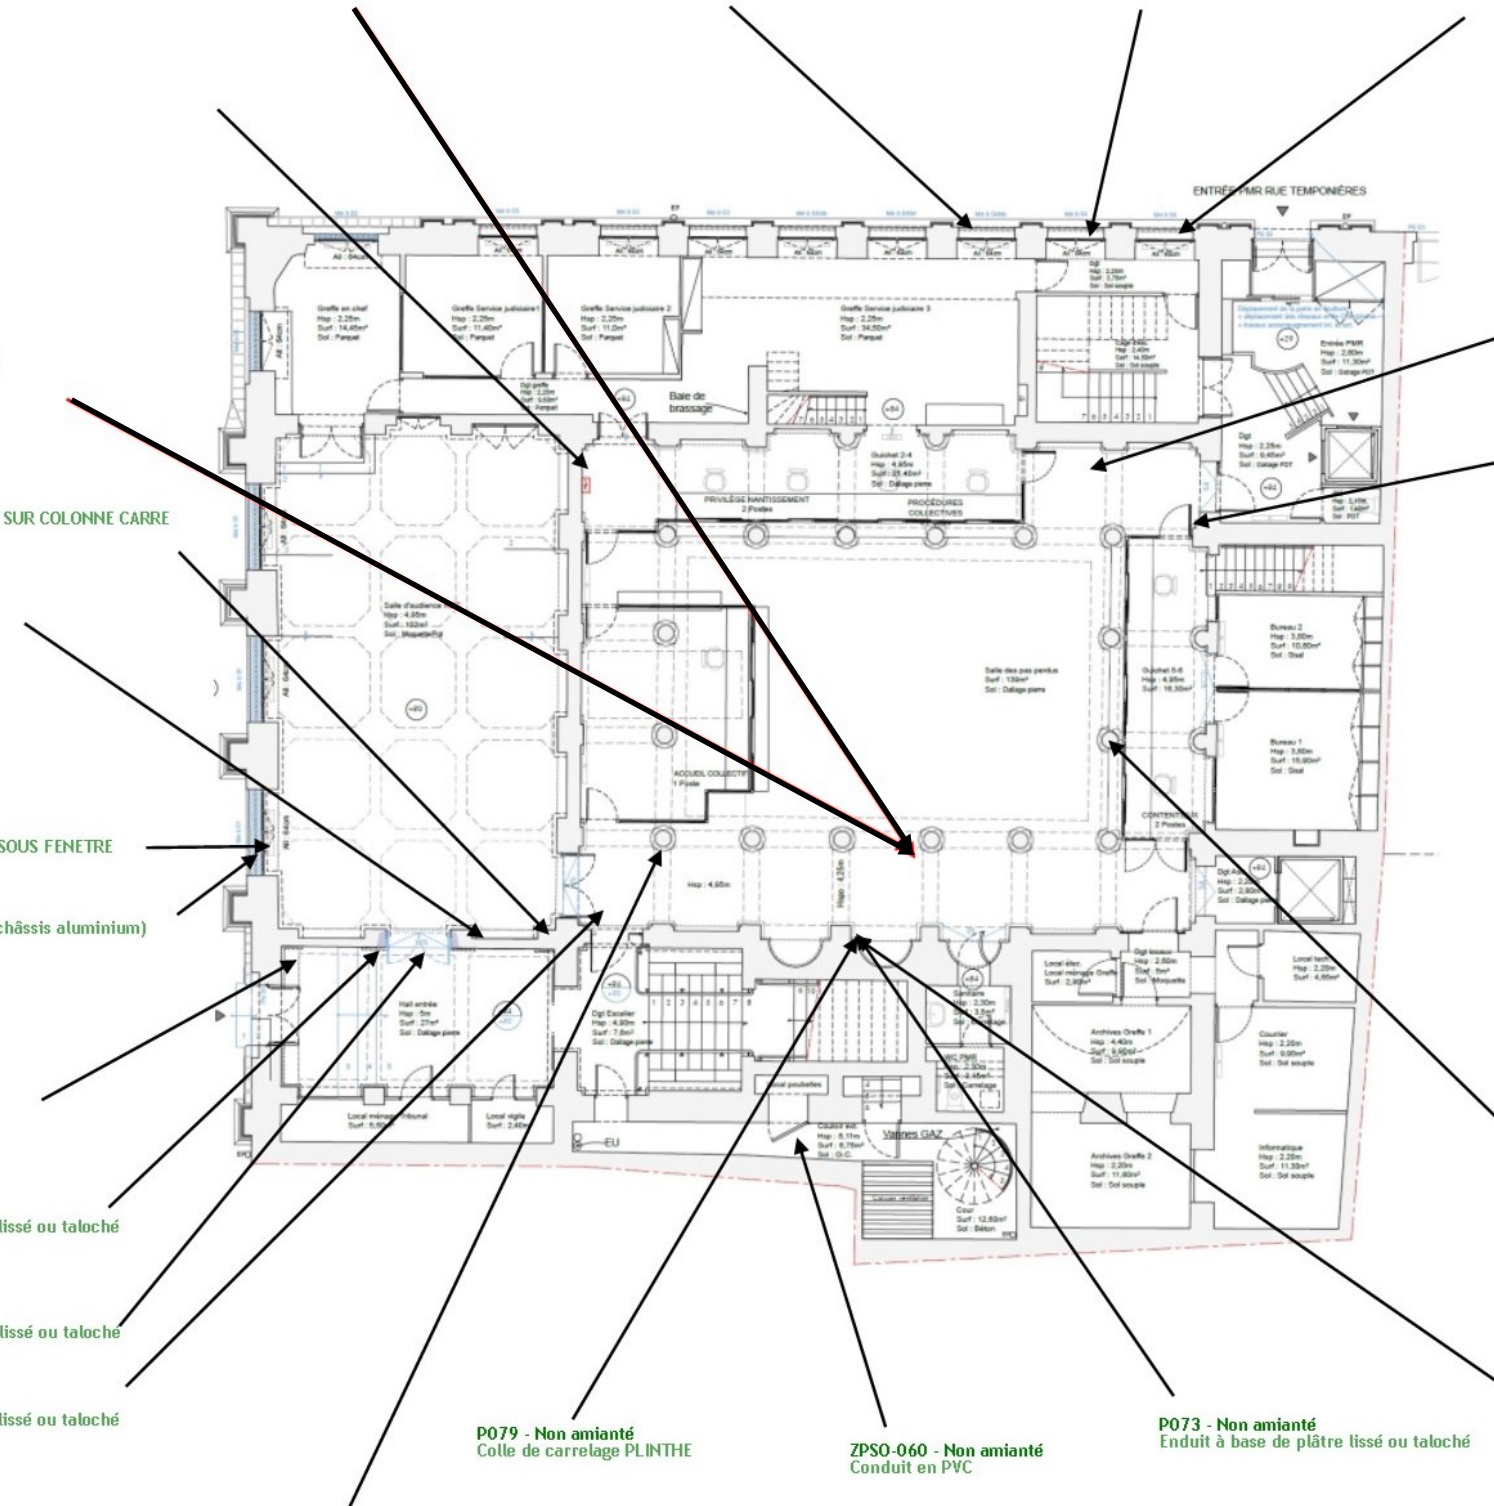
| <p>P072 - Non amianté<br/>Enduit à base de plâtre lissé ou taloché</p> <p>P099 - Non amianté<br/>Enduit à base de plâtre lissé ou taloché</p> <p>P070 - Non amianté<br/>Joint de mastic de vitrage (notamment châssis aluminium)</p> <p>P088 - Non amianté<br/>Joint d'étanchéité entre menuiserie et structure</p> <p>P069 - Non amianté<br/>Joint de mastic de vitrage (notamment châssis aluminium)</p> <p>P100 - Non amianté<br/>Enduit à base de plâtre lissé ou taloché</p> <p>P089 - Non amianté<br/>Enduit à base de plâtre lissé ou taloché SUR COLONNE CARRE</p> <p>P090 - Non amianté<br/>Bandes calicot</p> <p>P092 - Non amianté<br/>Enduit à base de plâtre lissé ou taloché SOUS FENETRE</p> <p>P091 - Non amianté<br/>Joint de mastic de vitrage (notamment châssis aluminium)</p> <p>P081 - Non amianté<br/>Colle de carrelage</p> <p>P083 - Non amianté<br/>Enduit à base de plâtre lissé ou taloché</p> <p>P082 - Non amianté<br/>Enduit à base de plâtre lissé ou taloché</p> <p>P076 - Non amianté<br/>Enduit à base de plâtre lissé ou taloché</p> <p>P079 - Non amianté<br/>Colle de carrelage PLINTHE</p> <p>ZPSO-060 - Non amianté<br/>Conduit en PVC</p> <p>P073 - Non amianté<br/>Enduit à base de plâtre lissé ou taloché</p> <p>P078 - Non amianté<br/>Joint d'assemblage BRIQUE</p> <p>P077 - Non amianté<br/>Enduit à base de plâtre lissé ou taloché</p> <p>P080 - Non amianté<br/>Colle de carrelage PLINTHE</p> <p>P075 - Non amianté<br/>Enduit à base de plâtre lissé ou taloché SUR COLONNE RON</p> <p>P074 - Non amianté<br/>Enduit à base de plâtre lissé ou taloché SUR COLONNE RONDE</p> | | <p><b>Planche de repérage technique</b></p> |

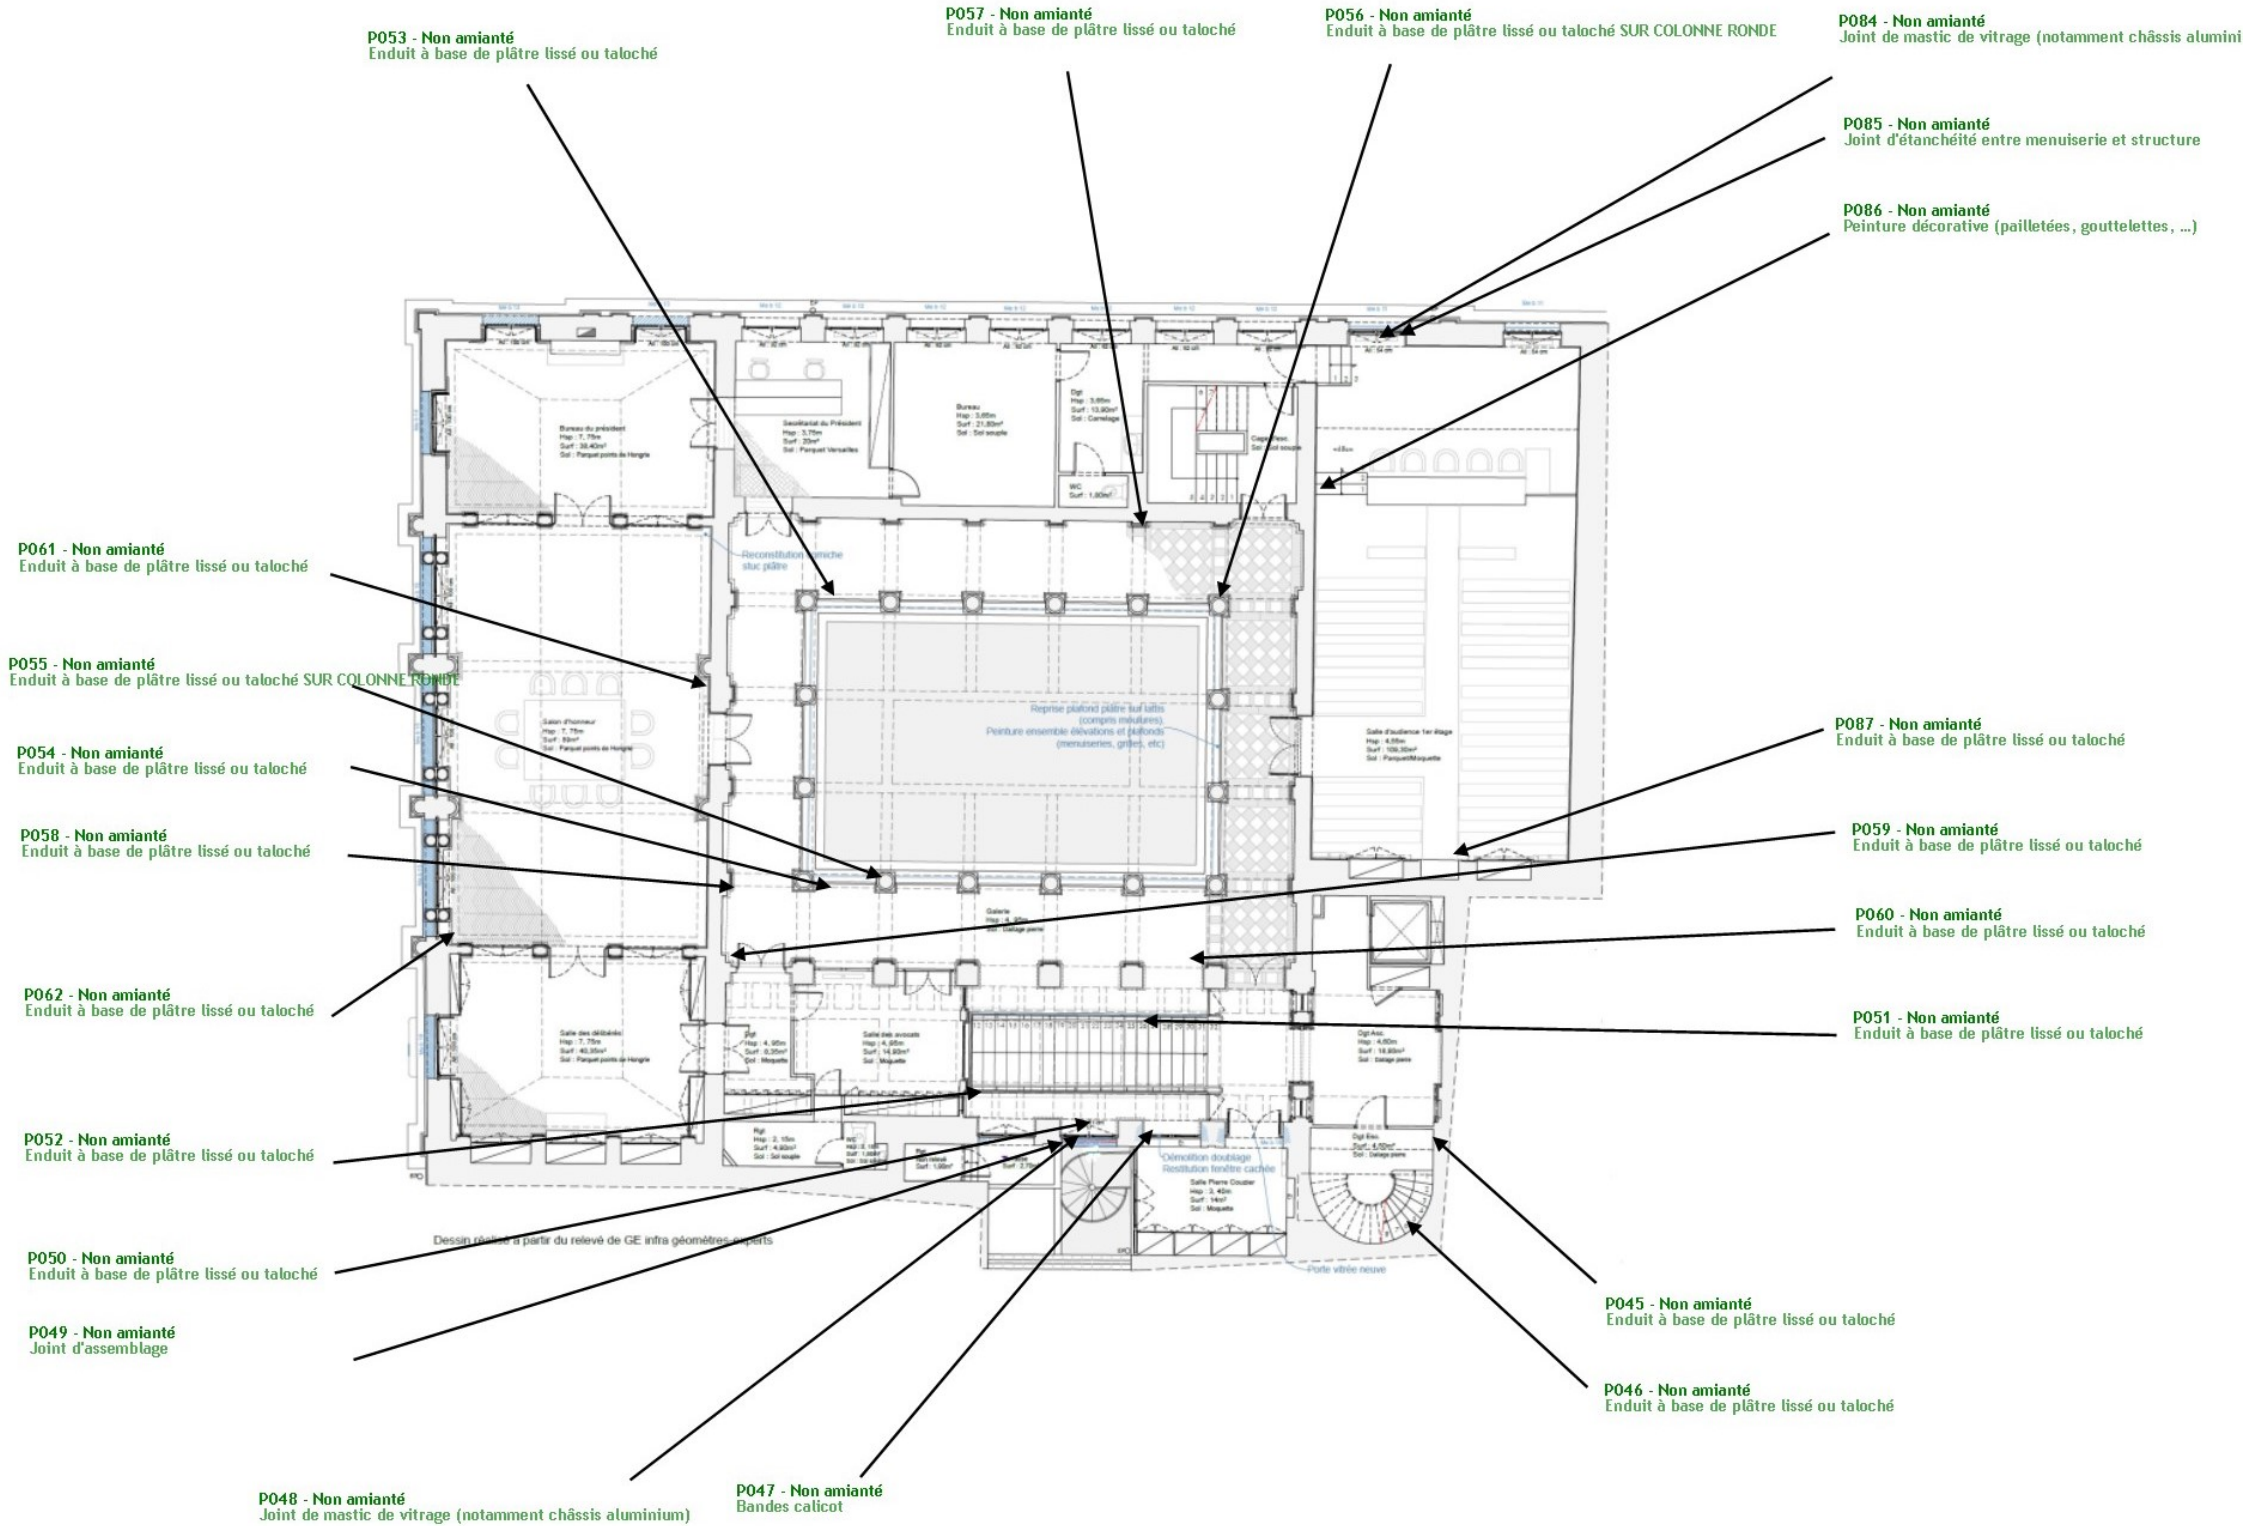
| | | N° planche :3/5 |

| | | Nom du plan :<br>3.R+1 |

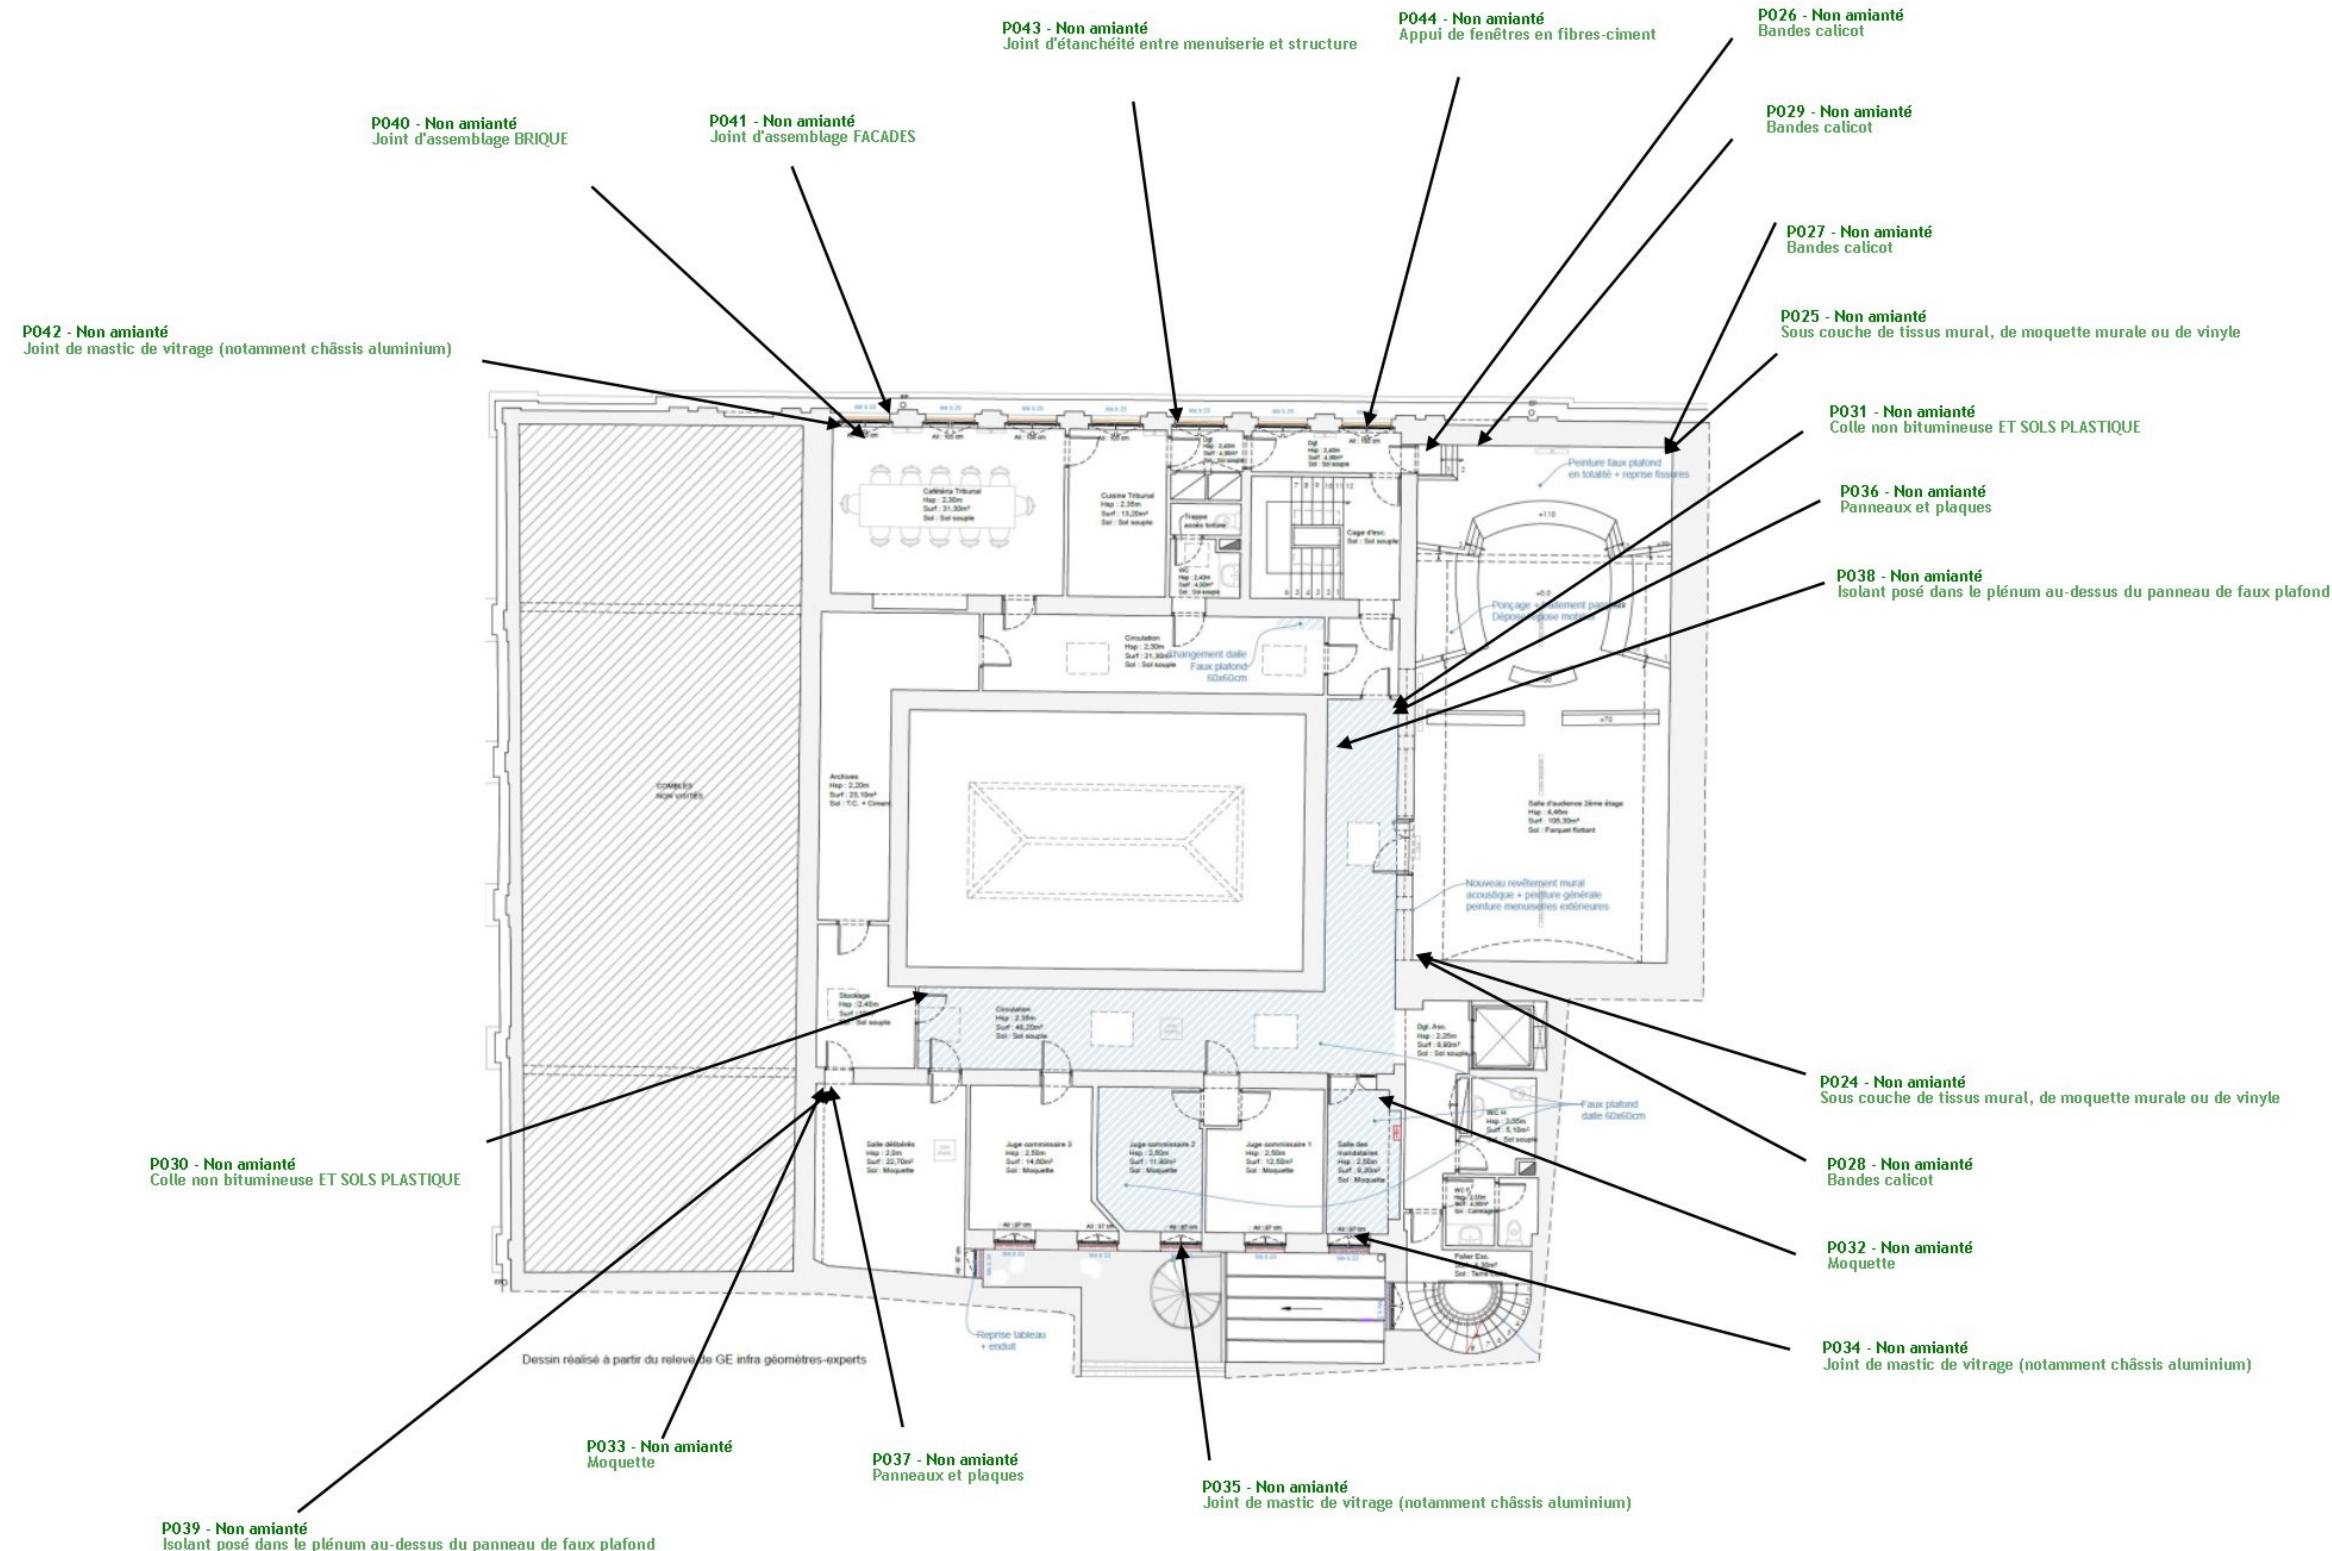
| | Nom du plan :<br>4.R+2 |
