Extension du centre hospitalier du Mans (72)

Levée de doute

Rapport SER22312-1

Novembre 2022

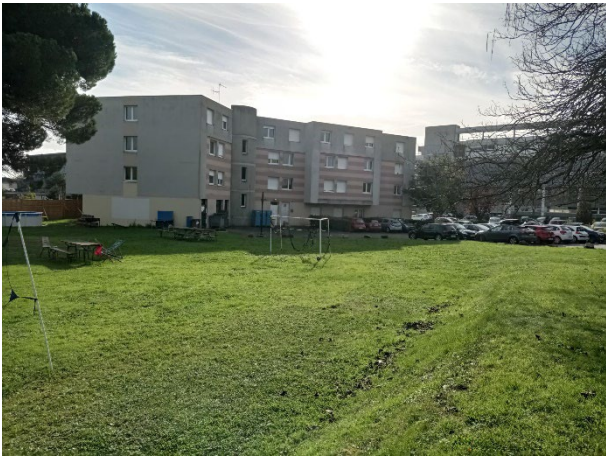
Vue sur l'Ouest de l'internat et la zone enherbée

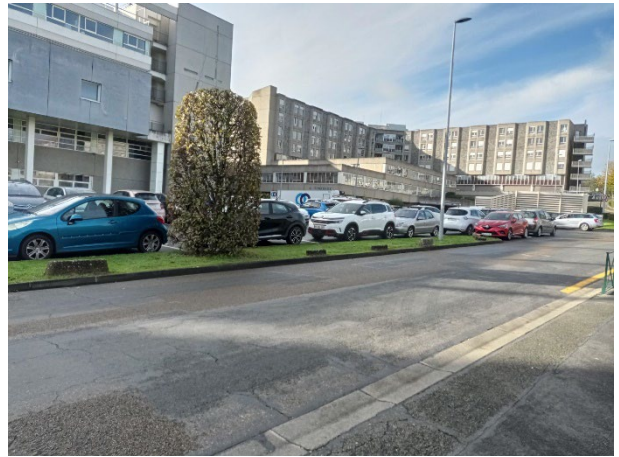
Vue sur le parking au Sud

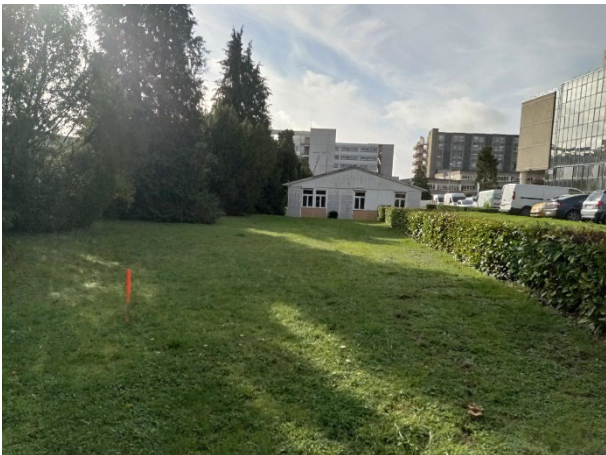
Vue sur le Nord du bâtiment CAMSP

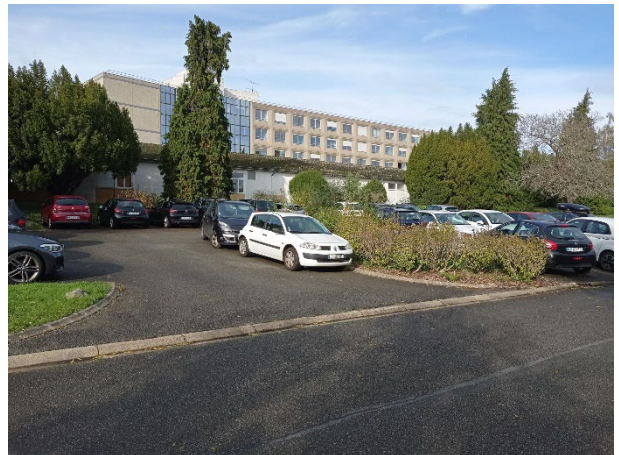
Vue sur le parking au centre

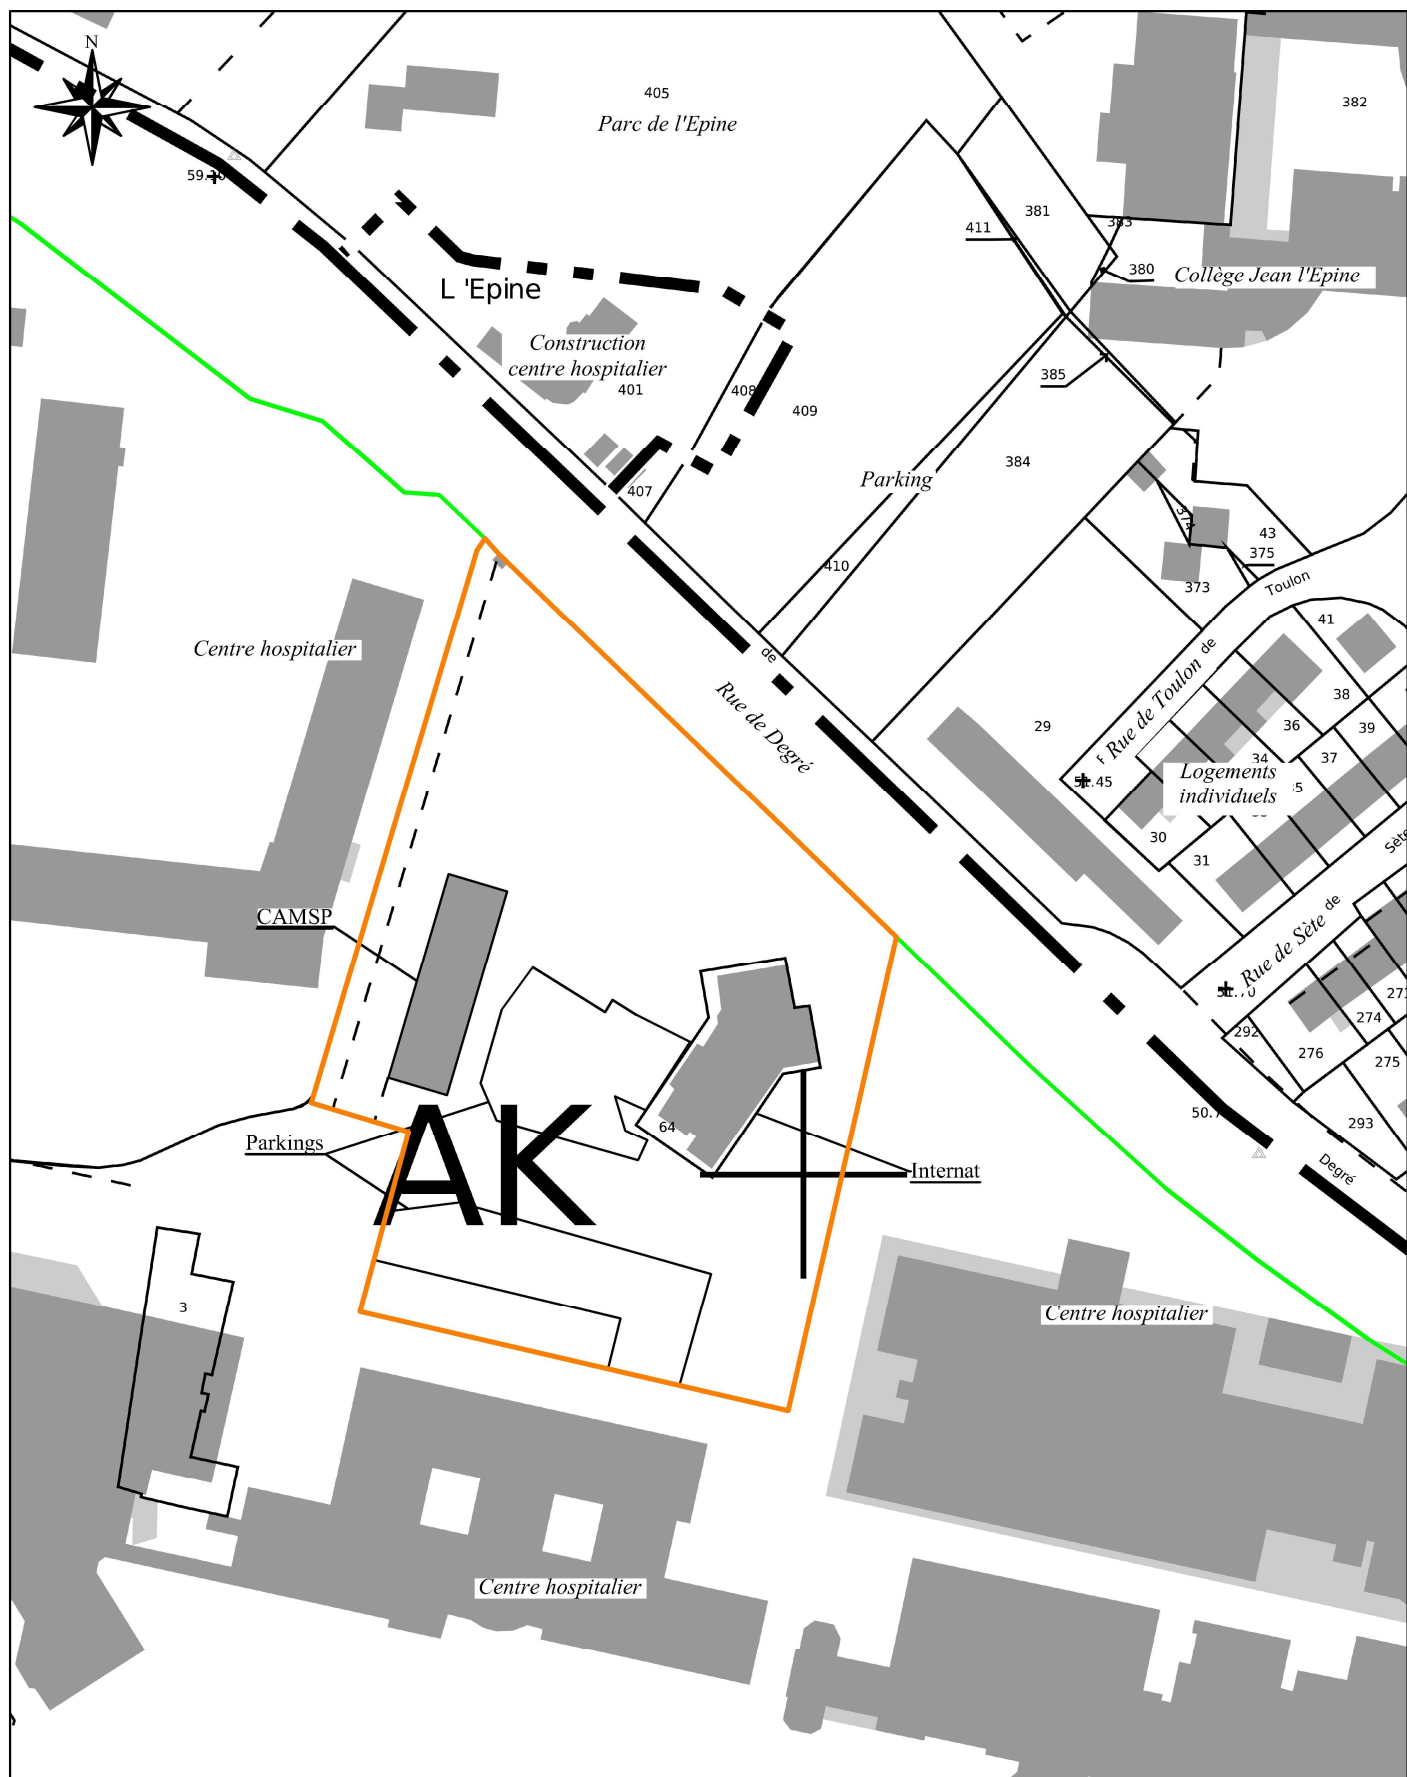
| <b>Occupations des sols</b> | <ul style="list-style-type: none"> <li>➤ Des zones enherbées</li> <li>➤ Le bâtiment CAMSP (service social) à l'Ouest</li> <li>➤ L'internat à l'Est</li> <li>➤ Des parkings au Sud et au centre</li> </ul> |

| <b>Au Sud</b> | Installations du centre hospitalier du Mans |
| <b>A l'Est</b> | Installations du centre hospitalier du Mans |
| <b>Au Nord</b> | La rue de Degré puis le parc de l'Epine, un parking, des installations en construction du centre hospitalier, des logements individuels avec jardins potentiellement potagers ainsi que le collège Jean de l'Epine |
| <b>A l'Ouest</b> | Installations du centre Hospitalier du Mans |

Figure 3 : Description de la zone d'étude et de son voisinage

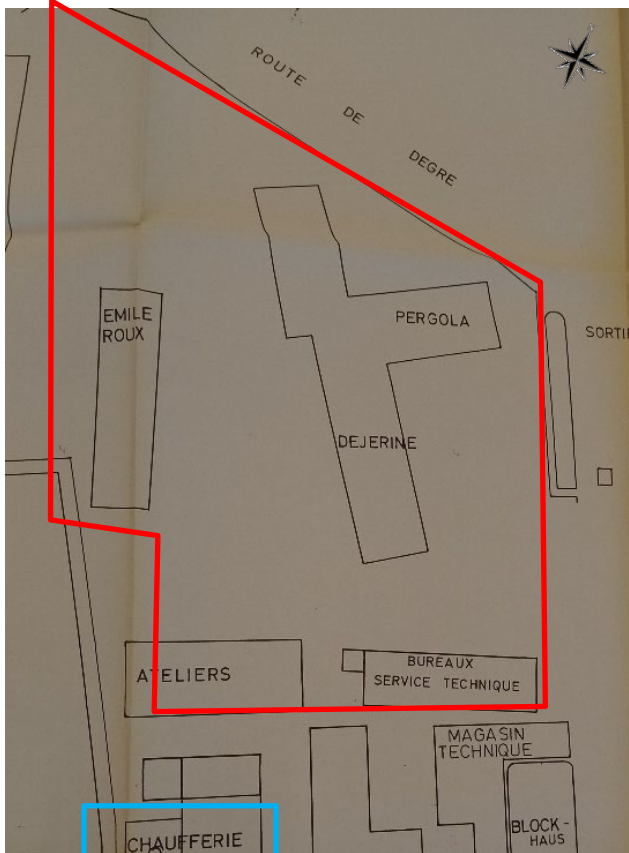
- Années 1970 : construction du bâtiment Emile Roux pour une activité inconnue qui deviendra par la suite le bâtiment CAMSP
- Années 1980 : le bâtiment Dupuytren présent au Sud de la zone d'étude est désormais occupé par une activité de bureaux et de service technique. La chaufferie mentionnée dans la lettre de 1983 de la DRIRE (source : archives départementales) est localisée en limite Sud de la zone d'étude

Plan de masse de 1984

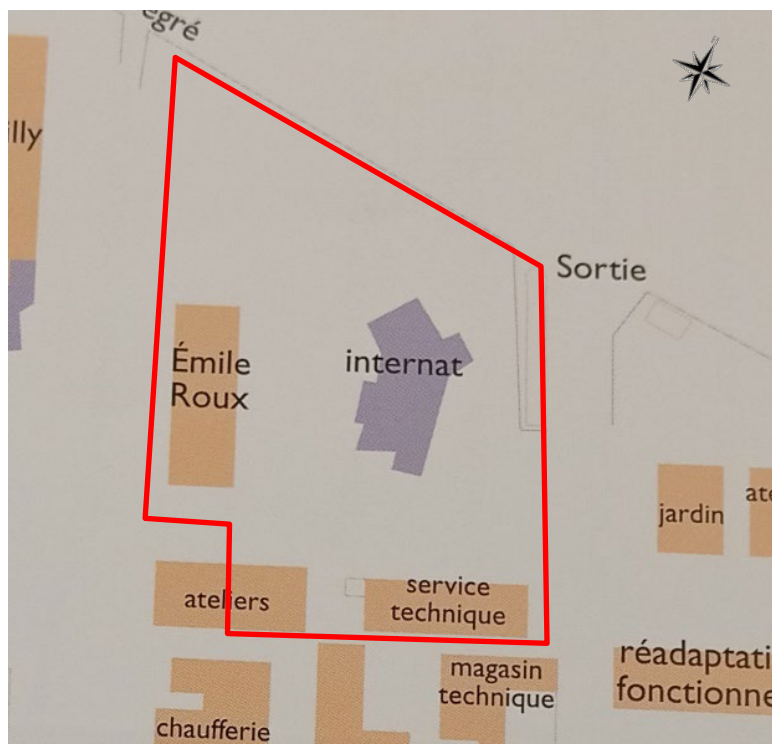
- 11/09/1991 : permis de démolir du bâtiment Déjerine n°7218191Z2511
- 20/11/1991 : permis de construire n°7218191Z2728 de l'actuel internat
- 26/01/1993 : déclaration d'achèvement des travaux de construction de l'internat

Plan de 1994

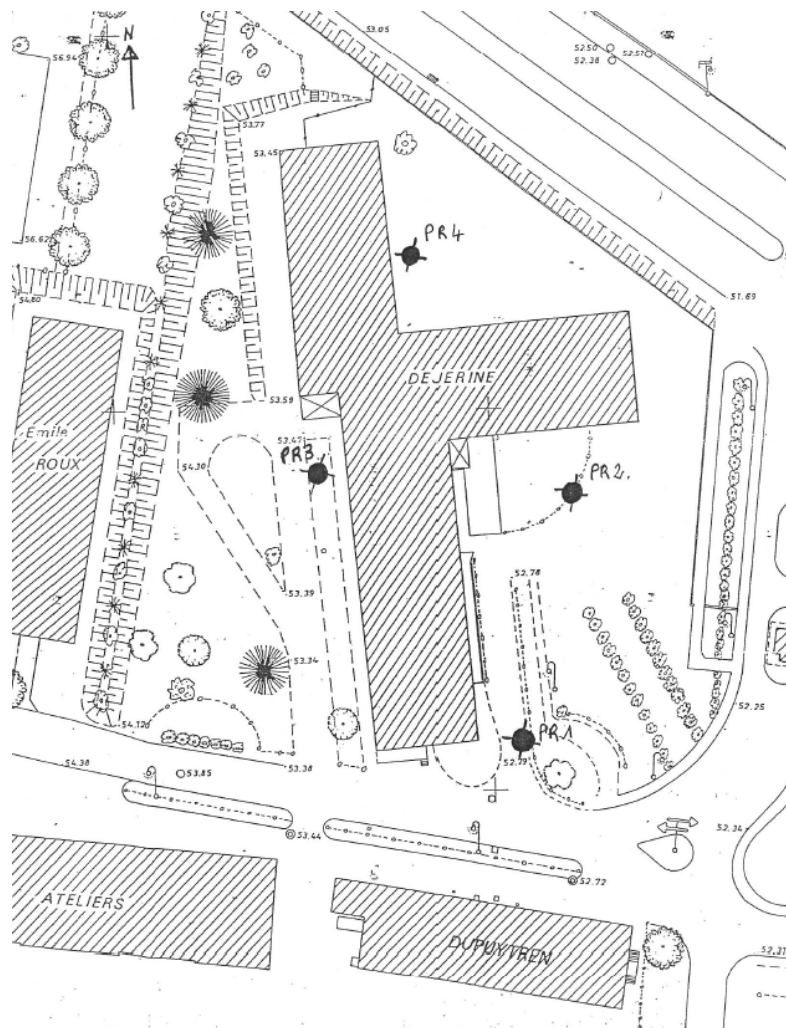
Une étude géotechnique avait été réalisée par FONDASOL en 1991 pour la construction de l'internat. Quatre sondages (PR1 à PR4) ont été réalisés jusqu'à 7 ou 9 m de profondeur et ont mis en évidence (figure 4) :

- L'absence d'eau en septembre et novembre ;
- Une lithologie hétérogène des sols avec :
  - La présence ponctuelle de remblais sur PR1 et PR2 avec la présence de débris divers sur PR1 ;
  - Des limons argileux ou de l'argile évoluant vers des sables en profondeur.

**Figure 4 : Localisation des sondages géotechniques réalisée par FONDASOL en 1991**

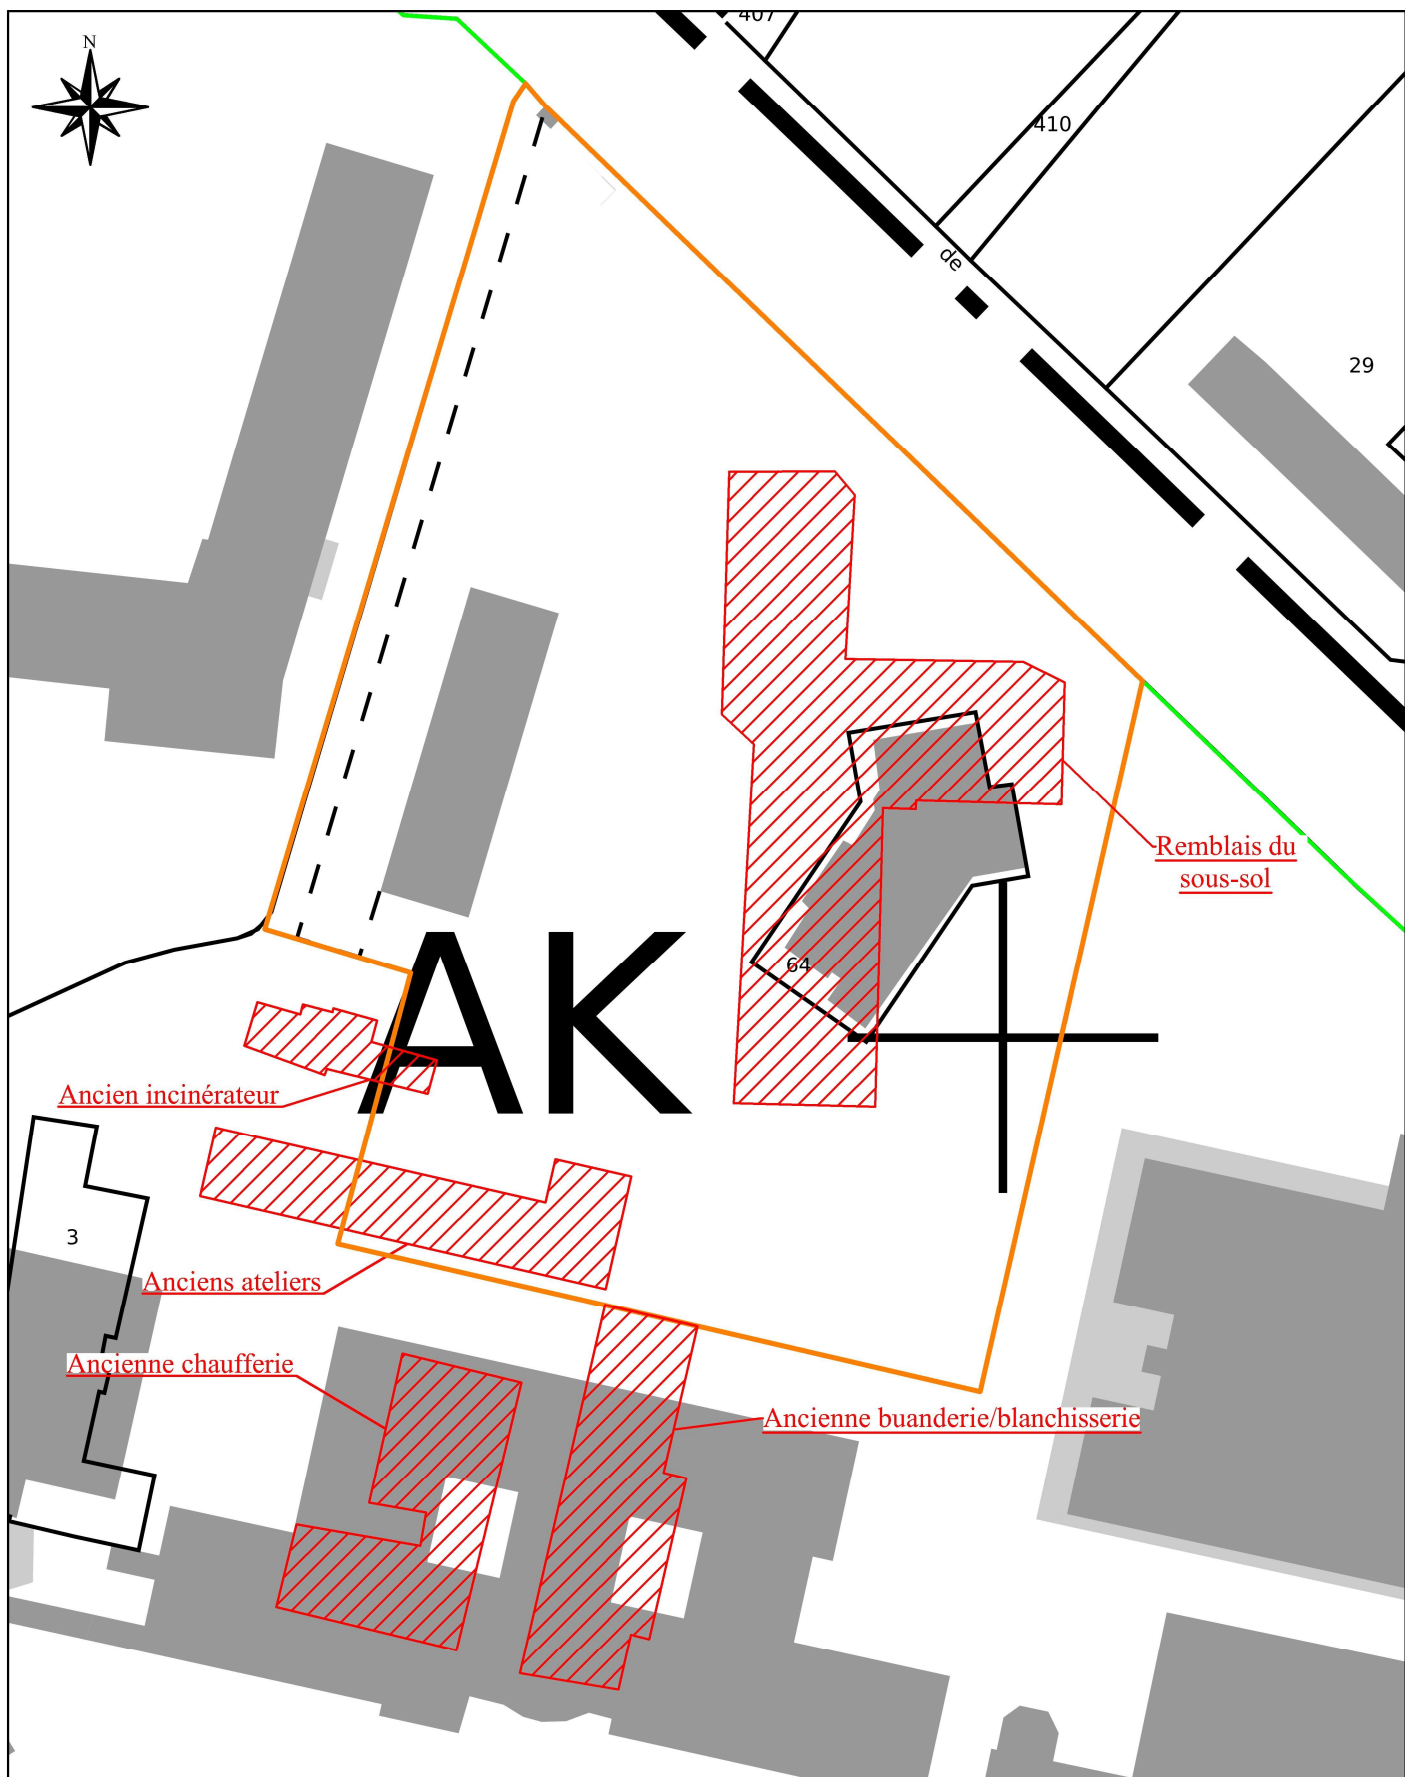
| Source potentielle de pollution | Polluant associé | Profondeur de la source (m) |
| Anciens ateliers | Hydrocarbures, métaux, solvants | Dès la surface |
| Ancien incinérateur | Hydrocarbures, métaux, solvants | Dès la surface |
| Remblais du sous-sol de l'ancien bâtiment Déjérine | Hydrocarbures, métaux, solvants | 0 à 3 |
| Ancienne chaufferie (en limite de zone d'étude) | Hydrocarbures, métaux | Dès la surface |
| Ancienne buanderie/blanchisserie (en limite de zone d'étude) | Solvants | Dès la surface |

**Figure 5 : Localisation des sources potentielles de pollution**

Au regard de ces éléments, nous recommandons la réalisation d'investigations sur les sols au droit ou à proximité des sources potentielles de pollution.

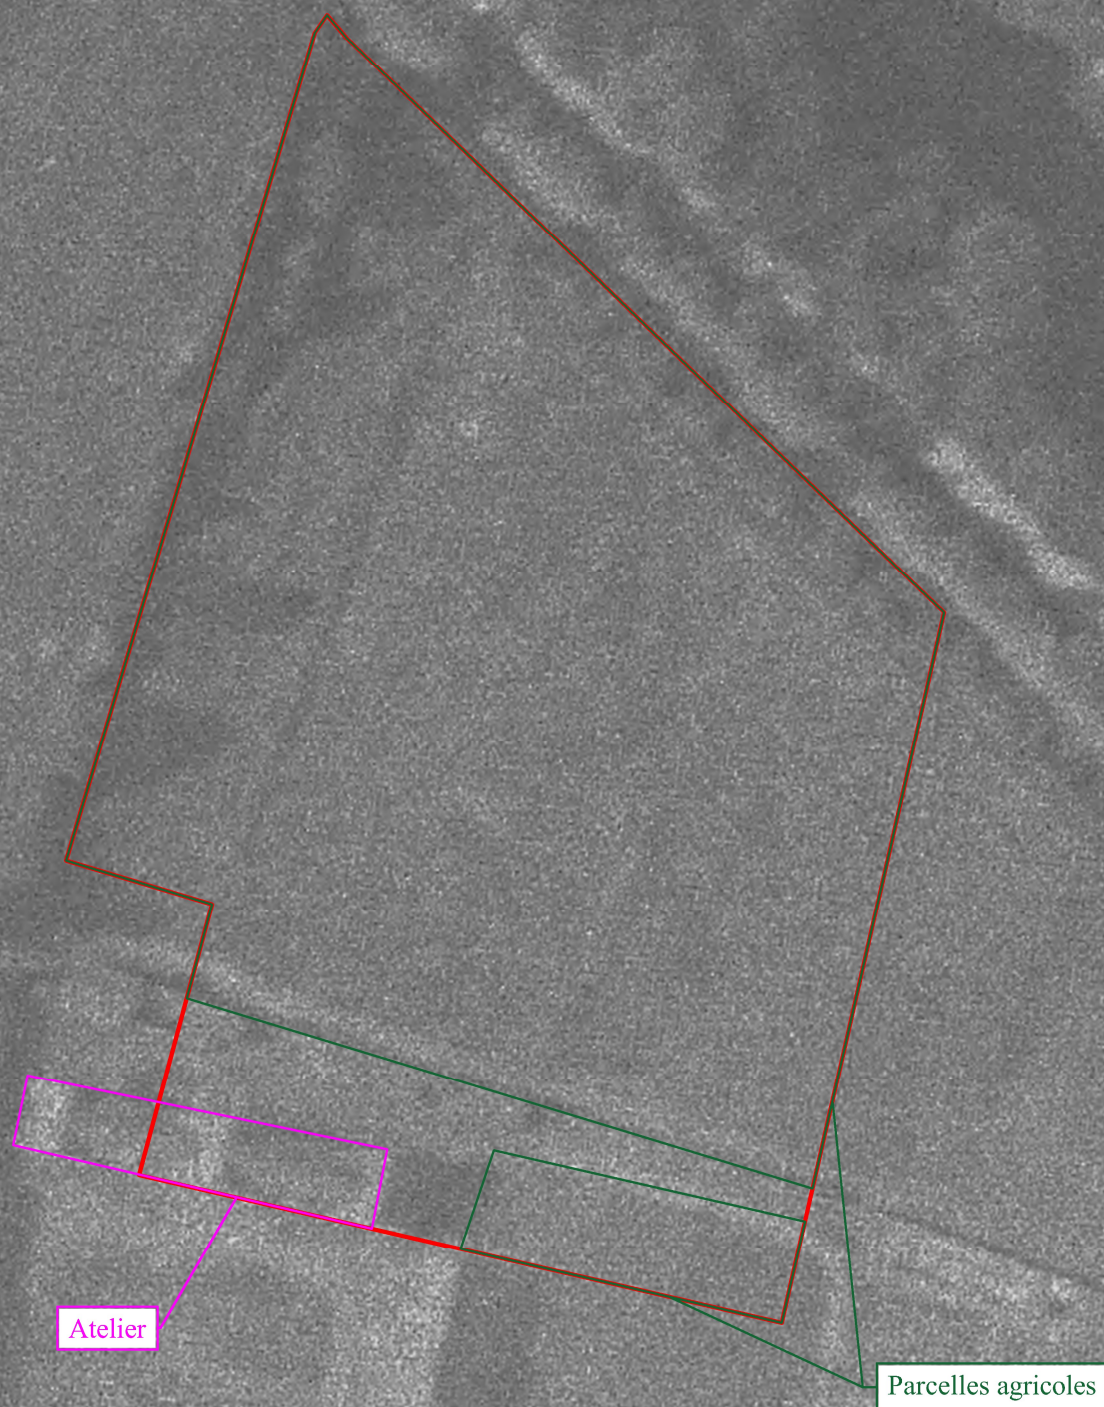
| Année | Référence | Commentaires |
|---|---|---|
| 1923 | IGNF_PVA_1-0__1923-07-05__C1819-0101_1923_NP12_0108 | La zone d'étude est occupée par des parcelles agricoles, ainsi que par un atelier du centre hospitalier au Sud |

Annexe 2 : Photographie aérienne de 1923

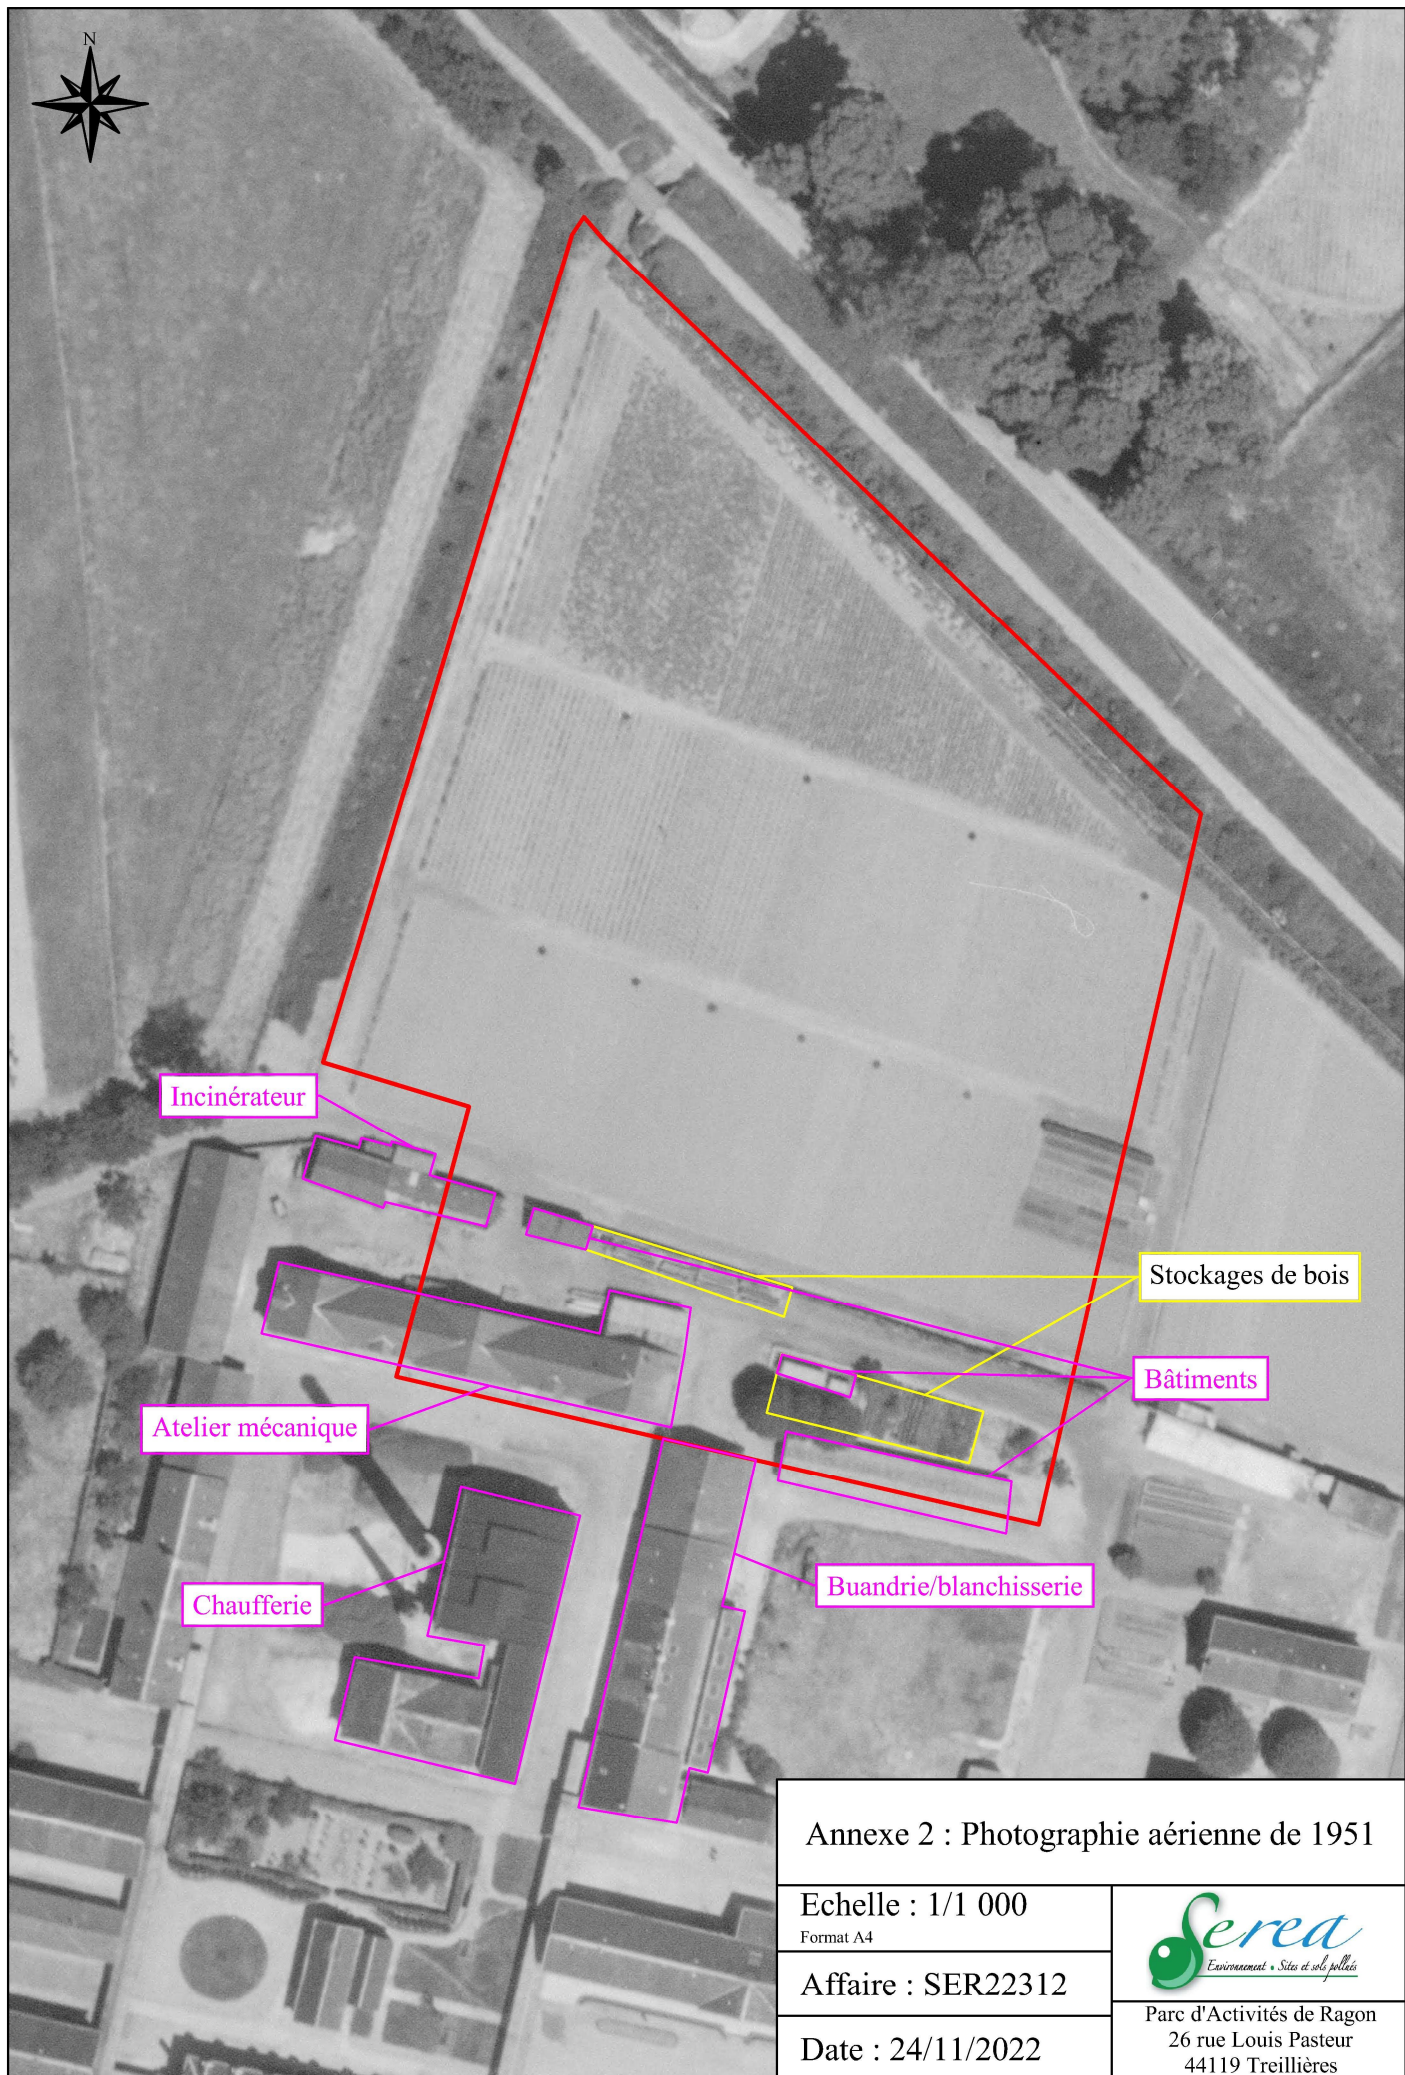
| Année | Référence | Commentaires |
|---|---|---|
| 1951 | IGNF_PVA_1-0__1951-06-21__C1719-0181_1951_CDP3654_0142 | L'incinérateur et trois nouveaux bâtiments (usage non connu) sont présents au Sud de la zone d'étude, ainsi que deux zones de stockage de bois. L'atelier présent en 1923 devient un atelier mécanique et a été agrandi au Nord-Est.<br>Le reste du site est toujours exploité pour un usage agricole.<br>La buanderie/blanchisserie est visible en limite Sud de la zone d'étude ainsi que la chaufferie. |

Annexe 2 : Photographie aérienne de 1951

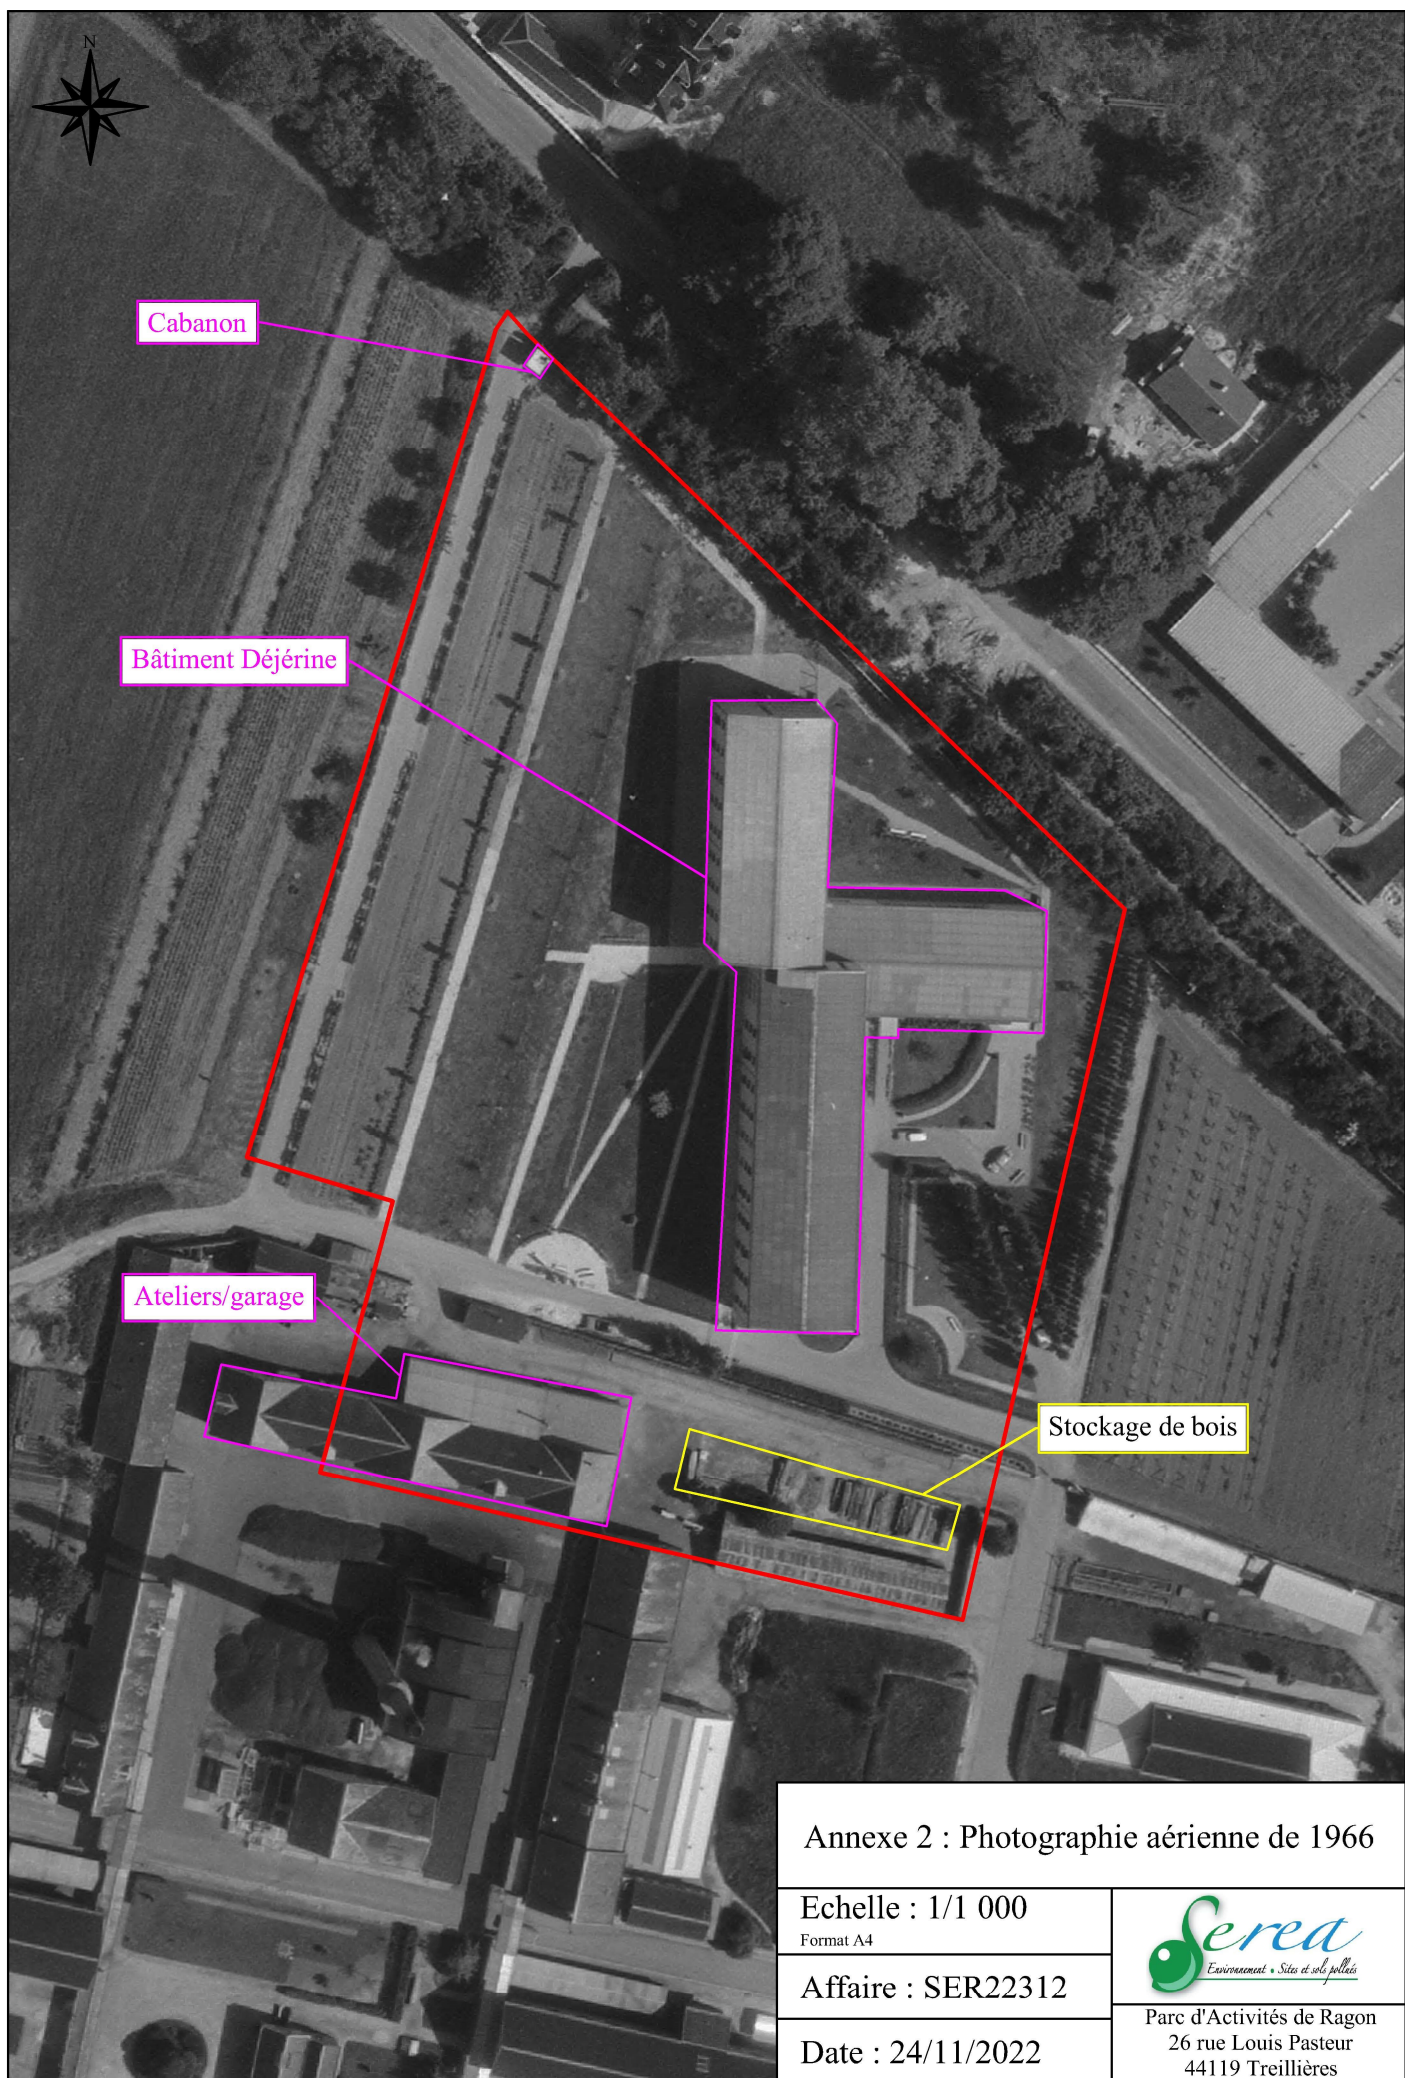
| Année | Référence | Commentaires |
|---|---|---|
| 1966 | IGNF_PVA_1-0__1966__C1719-0201_1966_CDP5334_0703 | Le bâtiment Déjérine est construit au centre de la zone d'étude (gériatrie), ainsi qu'un cabanon au Nord. L'atelier mécanique devient un bâtiment d'ateliers/garages et a été agrandi au Nord. L'un des stockages de bois est toujours présent. |

Annexe 2 : Photographie aérienne de 1966

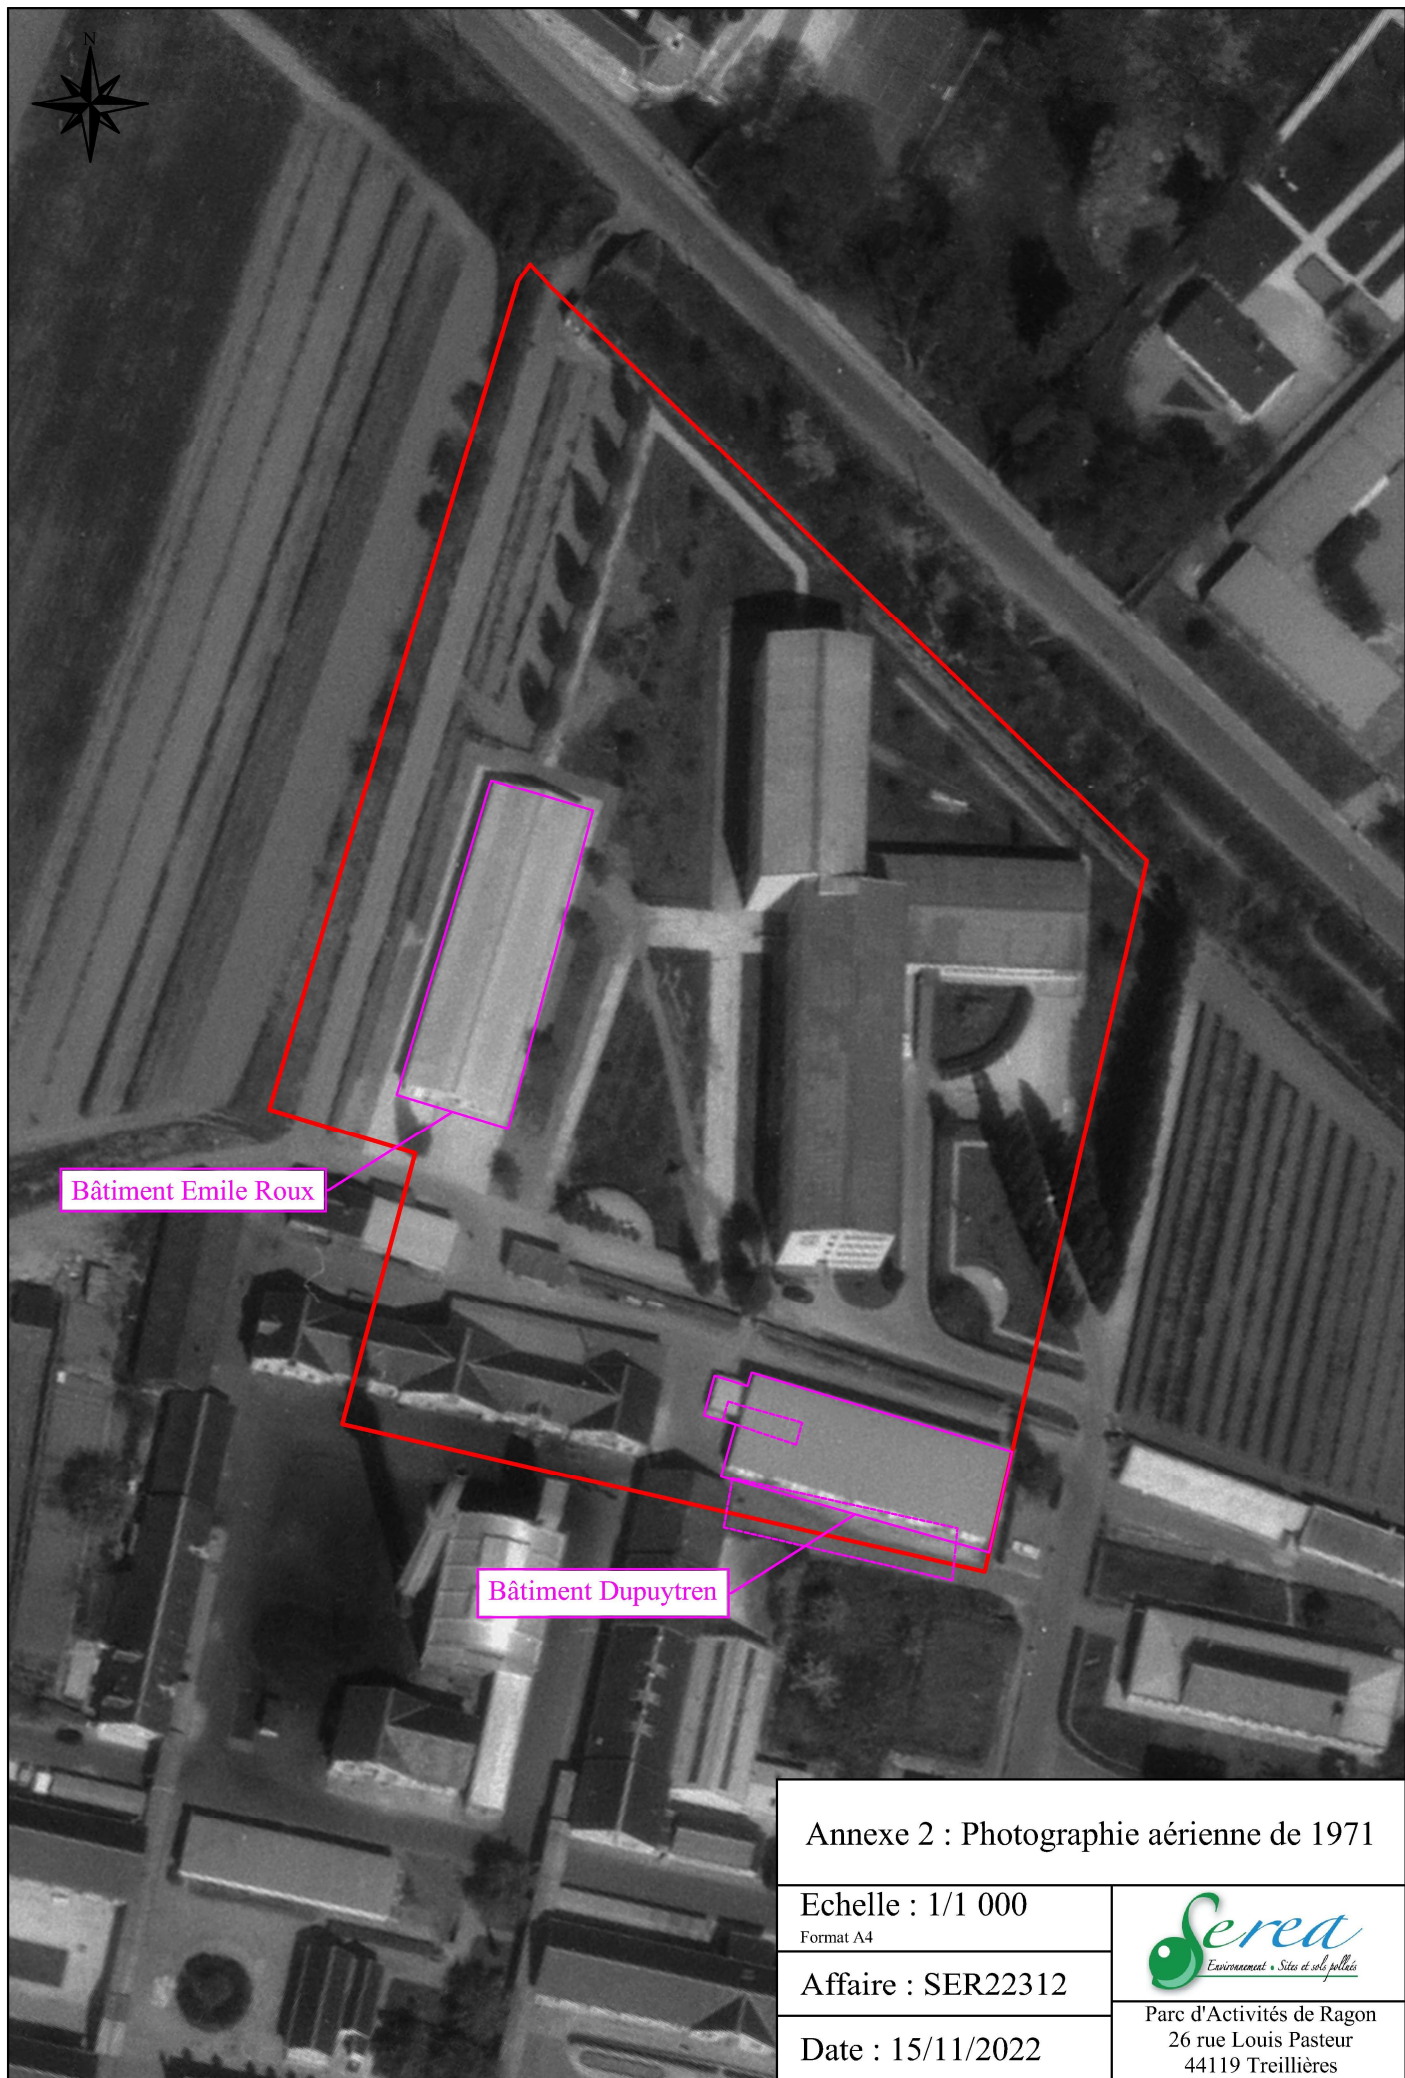
| Année | Référence | Commentaires |
|---|---|---|
| 1971 | IGNF_PVA_1-0__1971__C92PHQ7661_1971_CDP9203_9276 | Depuis 1968, le bâtiment Dupuytren est présent au Sud de la zone d'étude, en remplacement de deux anciens bâtiments. Le bâtiment Emile Roux, correspondant au CAMSP actuel, est construit à l'Ouest. L'incinérateur semble avoir été réaménagé. |

Annexe 2 : Photographie aérienne de 1971

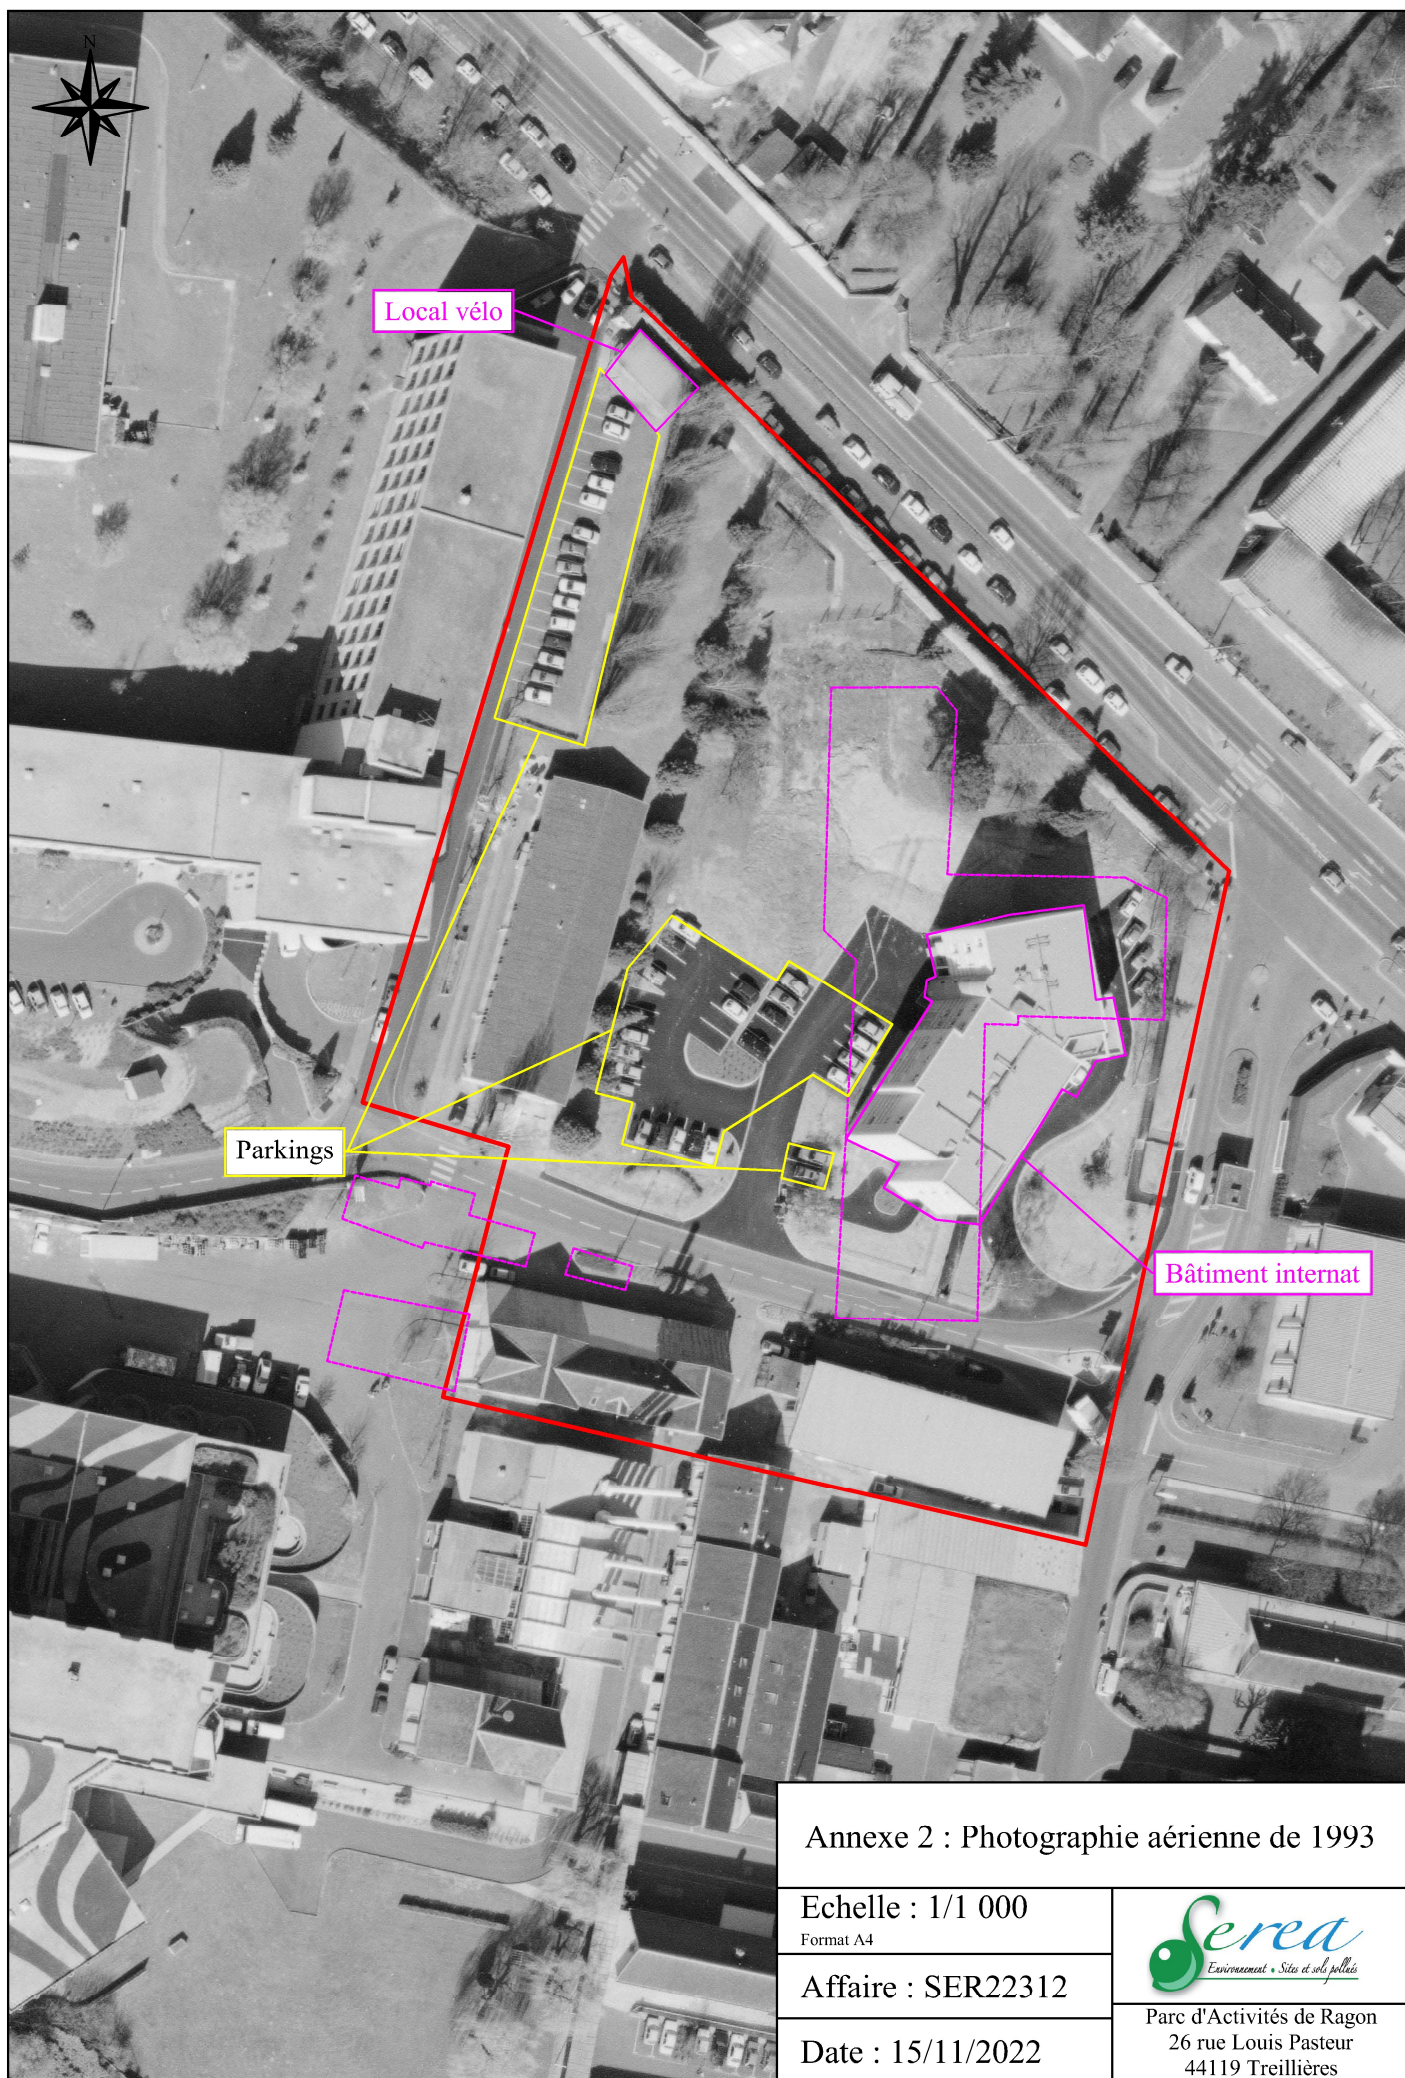
| Année | Référence | Commentaires |
|---|---|---|
| 1993 | IGNF_PVA_1-0__1993-03-08__C94PHQ5381_1993_CDP9571_4057 | Le bâtiment Déjérine est démoli en 1992 pour en construire un nouveau (correspondant à l'internat actuel) avec des parkings. Un local vélo est visible au Nord. L'incinérateur et le bâtiment voisin ont été détruits, ainsi qu'une partie des ateliers (hors zone d'étude). |

Annexe 2 : Photographie aérienne de 1993
