## Rapport de repérage du plomb avant travaux

| Numéro de rapport | <b>2B0342002K-0173- PBRTV P</b> |
| Adresse de l'immeuble | <b>T10, Base Aerienne 126 Bâtiment Lieu dit Travo 20240 VENTISERI</b> |
| Bâtiment ou installation | <b>Bâtiment 0173</b> |

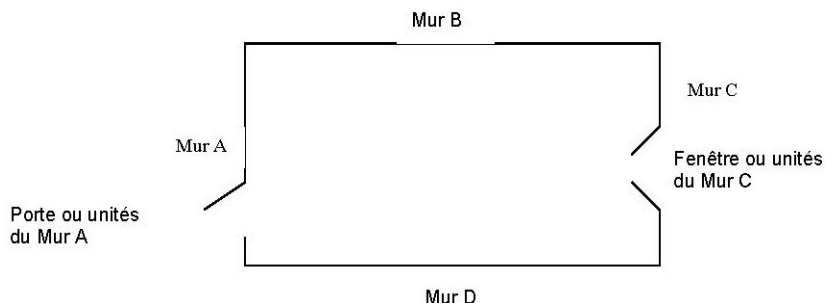
Afin de faciliter la localisation des mesures, l'auteur du constat divise chaque local en plusieurs zones qu'il identifie sur le croquis. Ces zones correspondent généralement aux différentes faces du local.

Selon la convention établie, une lettre est attribuée à chaque « zone » du local (A, B, C et D). On appelle « zone A » le mur par lequel on accède au local. Les zones suivantes sont désignées dans le sens horaire.

Chaque unité de repérage (porte, fenêtre, ...) est associée à une « zone ».
